大(埔)丰(顺)(五)华高速公路丰顺至五华段

# 水土保持监测总结报告

建设单位: 广东省政府还贷高速公路管理中心

监测单位: 广东粤源工程咨询有限公司

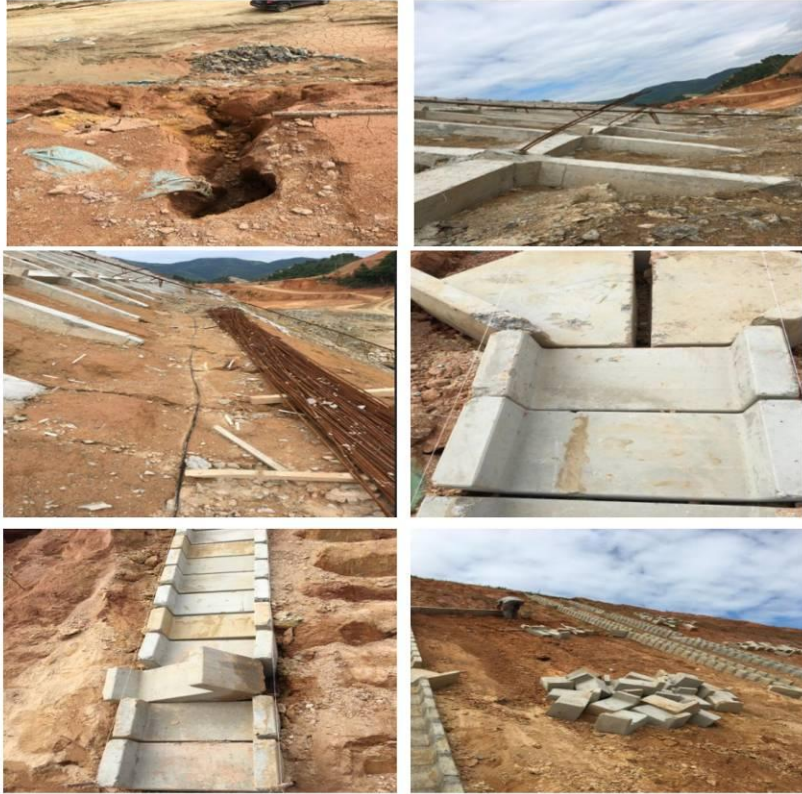
7. K102+565-720 段右侧路堑边坡第 2 级平台防护不及时，形成明显冲沟；第 2 级边坡锚索框架梁预留检测钢绞线未采取保护措施，锈蚀严重；2 级平台未修整，平台设计宽度 2m，实测 1.0m、1.5m、1.2m，不符合设计要求；第 3 级边坡人字形骨架施工未采用坐浆法施工，砂浆不饱满，现场拌合砂浆，砂浆强度不足；部分破损严重的预制块未及时清理出场，仍用于现场施工；防护施工前未对坡面进行验收、修整，导致坡面线形不顺直，部分人字形骨架施工时未刻槽。现场堆放钢筋锈蚀严重。

整改要求：对水毁部分进行挂网客土喷播修整，并加快防护施工进度，对预留钢绞线采取有效的保护措施，对第3级人字形骨架进行返工处理。返工前需对坡面进行修整，保证坡面坡率，对超挖、欠挖部分进行处理。现场锈蚀钢筋清出现场不得用于工程中。

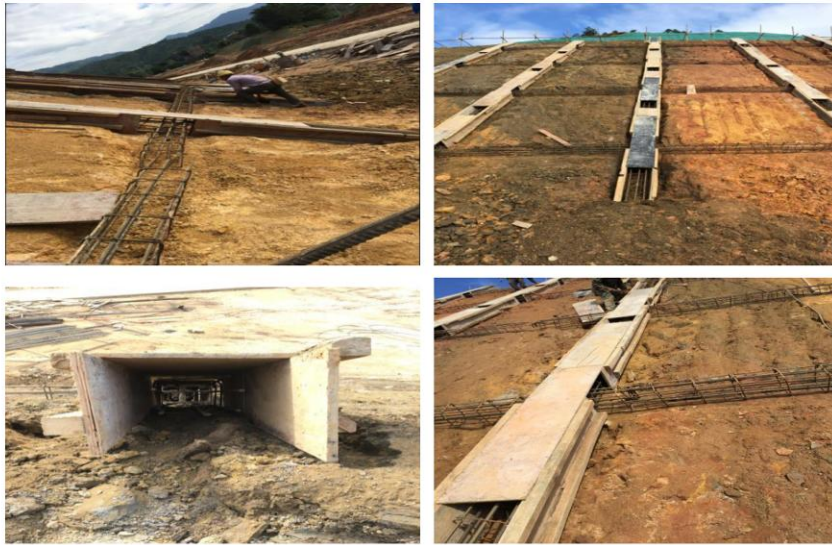
9. AK0+162-300 段右侧路堑边坡锚杆格梁施工设计刻槽深度 18cm，现场实测 5cm、8cm、10cm、3cm、6cm，不满足设计要求；格梁骨架钢筋直接放置于坡面，未设置保护层垫块，造成严重的质量隐患；模板安装不顺直、扭曲。

整改要求：对该段锚杆格梁进行返工处理。

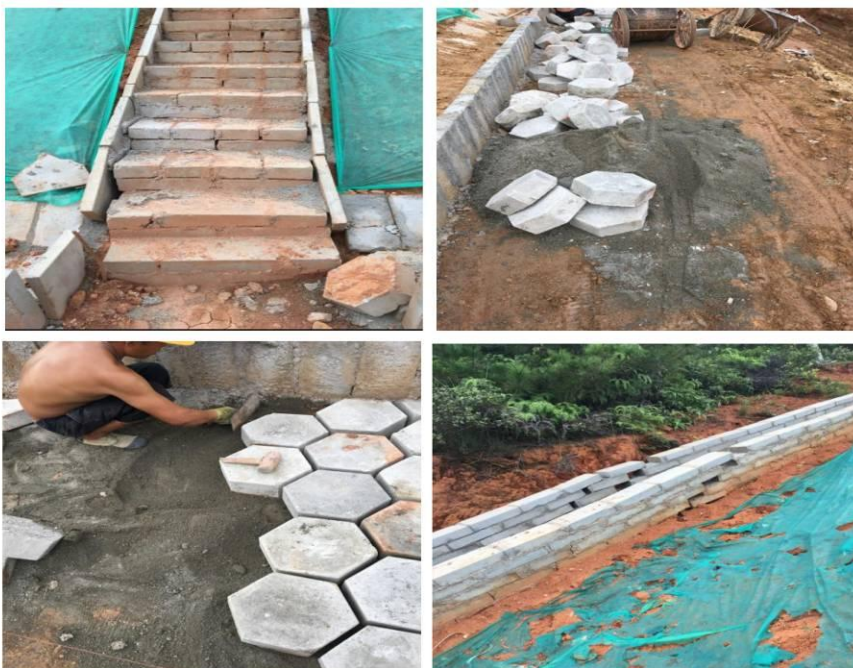
1. K105+965-K106+106 段右侧路堑边坡第 4 级边坡检修踏步底部下沉、开裂；第 3 级平台施工现场拌合砂浆，干砌、未采用坐浆法施工；第 5 级坡侧急流槽沟背未及时回填，导致水沟底部掏空，造成沟体下滑、开裂。

整改要求：第 3 级平台防护进行返工处理；对第 4 级检修踏步进行修整；对第 5 级坡侧急流槽进行修整。

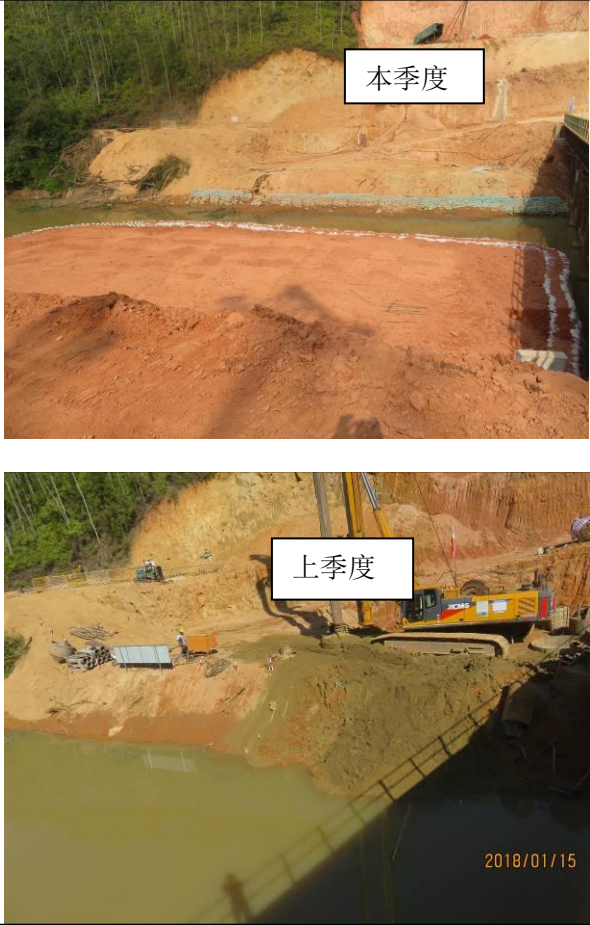
| | <p><b>地理位置：</b> TJ5 标 蕉洲河大桥</p> <p><b>现场情况：</b> 已采用编织袋围堰，桩基施工布设泥浆池。</p> <p><b>建议措施：</b> 桩基施工结束后恢复占用河道。</p> |

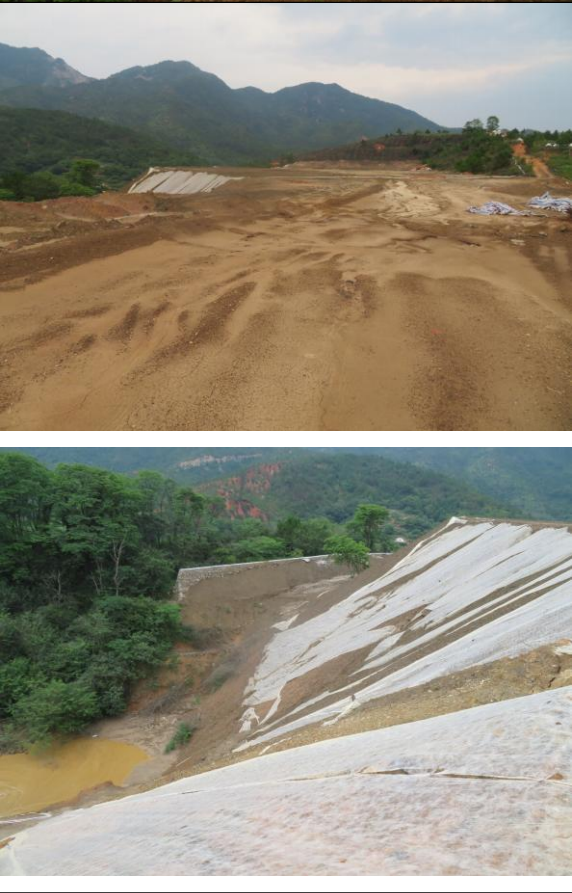
| | <p><b>监测位置：</b> TJ4 K104+100 郭田互通互通#2 弃土场</p> <p><b>现场情况：</b> 弃土场选址在山脚，堆高超 20m，弃方量约 10 万 m<sup>3</sup>，堆砌坡度较陡，弃土场下游砌挡墙但挡墙长度不符合要求，坡面采用临时薄膜覆盖。</p> <p><b>建议措施：</b> 弃方量大，将边坡分级，降低堆放高度减缓堆砌坡度，完善拦挡措施。</p> |

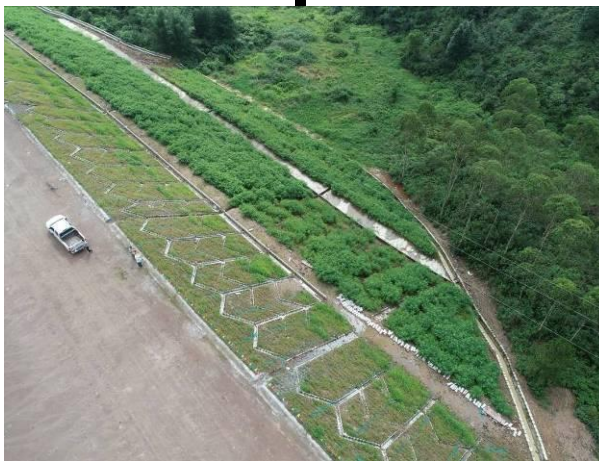
| | <p><b>监测位置：</b>K79+900 段填方边坡(TJ1 标)</p> <p><b>现场情况：</b>填方边坡已采用骨架植草护坡，坡顶已修建拦水埂，已修建排水沟和急流槽，现场植被生长良好。</p> <p><b>建议措施：</b>植被生长时间短，加强养护。</p> |

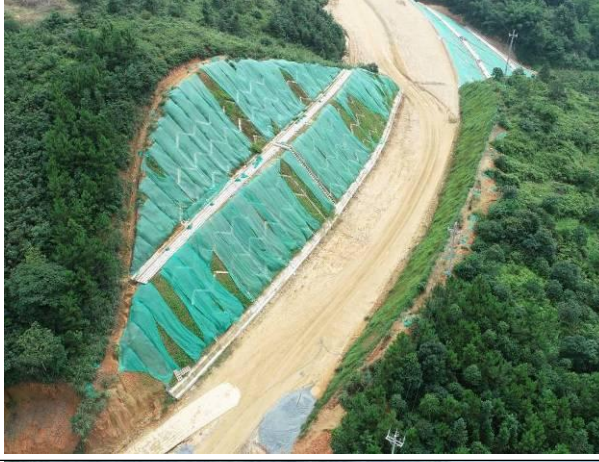
| | <p><b>监测位置：</b>汤西互通 (TJ2 标)</p> <p><b>现场情况：</b>汤西互通挖、填方边坡已采用骨架植草护坡，并已用土工布覆盖，已修建排水沟和急流槽，现场效果良好。</p> <p><b>建议措施：</b>现场部分边坡植被生长时间短，及时进行补种，养护已有的植物。</p> |

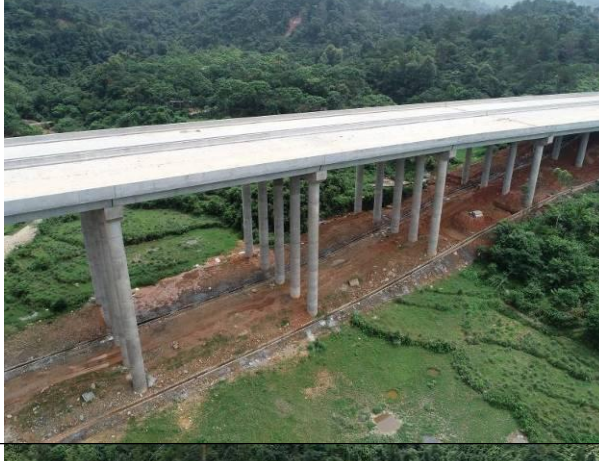
| | <p><b>监测位置：</b>汤西互通主线 2#桥 (TJ2 标)</p> <p><b>现场情况：</b>桥底已平整，桥台边坡已分级，已修建排水沟，桥台边坡和桥台裸露，植被措施欠缺，存在水土流失现象。</p> <p><b>建议措施：</b>及时对桥台边坡和桥底进行绿化并用土工布覆盖，减少桥台边坡和桥底的裸露时间，减少水土流失。</p> |

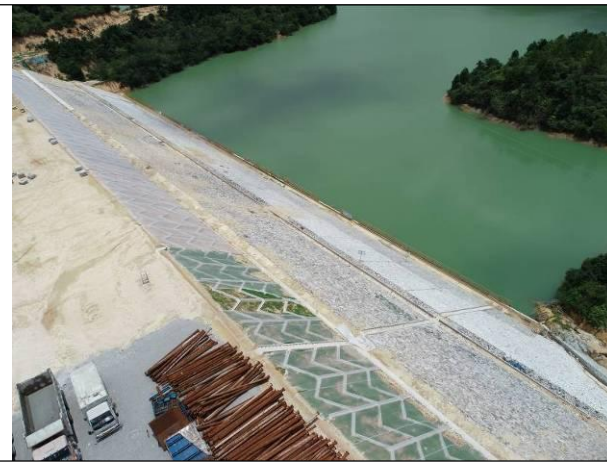
| | <p><b>监测位置：</b>鸿图嶂隧道路基段（TJ3 标）</p> <p><b>现场情况：</b>填方边坡已下方用浆砌石挡墙护坡，上边坡采用骨架植草护坡，并已用土工布覆盖，已修建急流槽和排水沟，现场效果良好。</p> <p><b>建议措施：</b>定期清理排水沟和急流槽中的淤积，养护已有的植被。</p> |

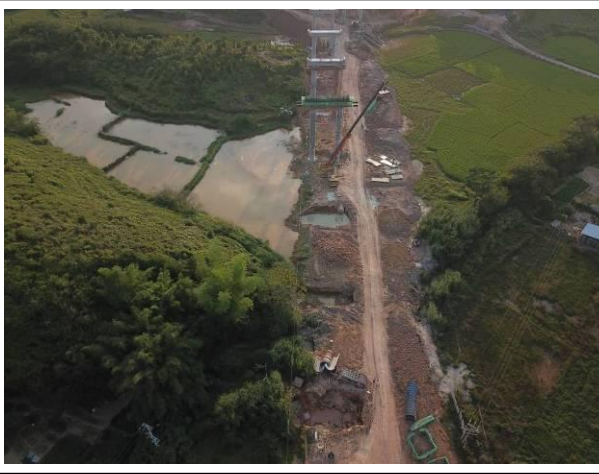
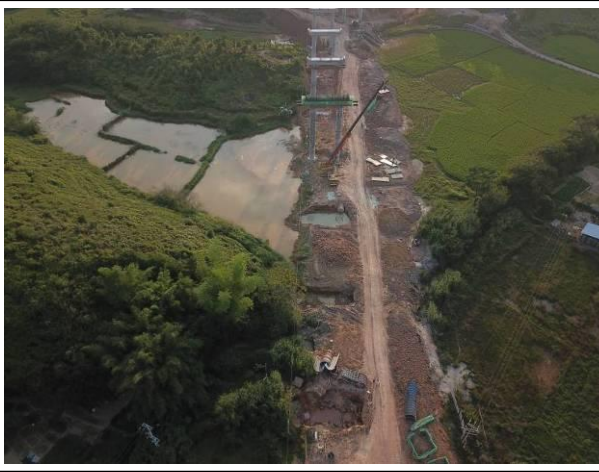
| | <p><b>监测位置：</b>群新大桥（TJ6 标）</p> <p><b>现场情况：</b>现场正在桩基和立柱施工，临时排水措施欠缺，周边有农田，泥浆池围蔽较差，泥浆被冲刷外流到周边的鱼塘和农田中，淤积严重，现场水土流失现象。</p> |

| | <p><b>建议措施：</b>及时清理农田中和鱼塘中淤积的泥土，做好善后补救工作，完善两侧的排水措施，围蔽好泥浆池，防止泥浆继续外流，继续对周边的农田产生影响，加重水土流失。</p> |

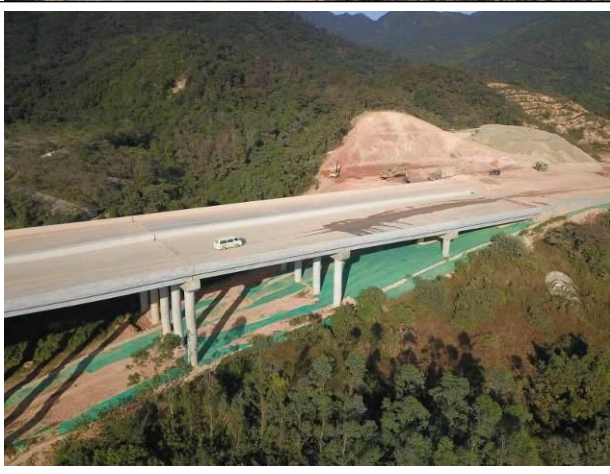
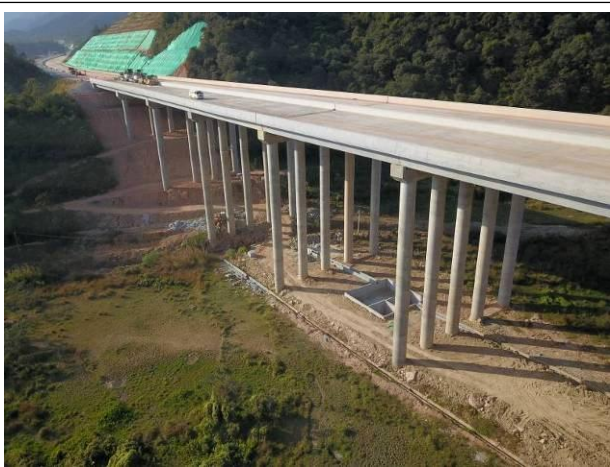
| | <p><b>监测位置：</b>汤西互通主线 2#桥（TJ2 标）</p> <p><b>现场情况：</b>桥底已平整，桥台边坡已分级，已修建排水沟和沉淀池，桥底平台已撒播草籽绿化并用土工布覆盖，现场情况较上个季度有明显改善；部分桥台边坡和桥台仍处于裸露状态，植被措施欠缺，存在水土流失现象。</p> <p><b>建议措施：</b>及时对未绿化桥台边坡和桥底平台进行绿化并用土工布覆盖，减少桥台边坡和桥底平台的裸露时间，减少水土流失。</p> |

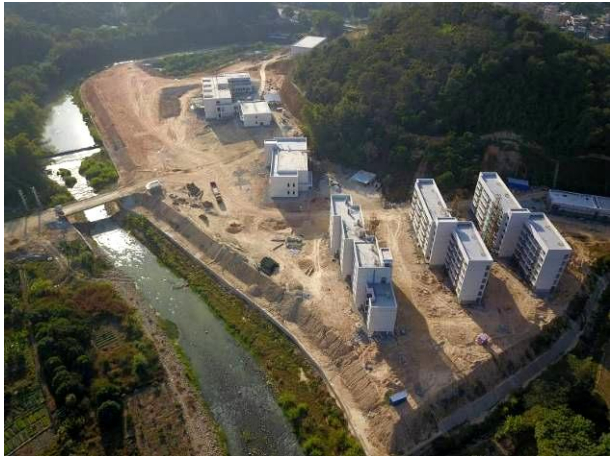
| | <p><b>监测位置：</b>业主管理处（TJ2 标）</p> <p><b>现场情况：</b>现场房建主体施工已基本完成，靠河一侧填方边坡已修建浆砌石挡墙、急流槽和撒播草籽绿化；现场大部分平台仍处于裸露状态，存在水土流失现象。</p> |

| | <p><b>建议措施：</b>及时对未绿化平台和边坡进行硬化或绿化，并用土工布覆盖，减少裸露时间，减少水土流失。</p> |

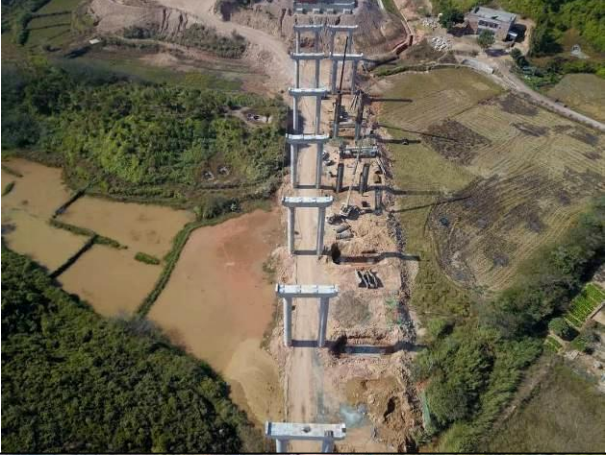
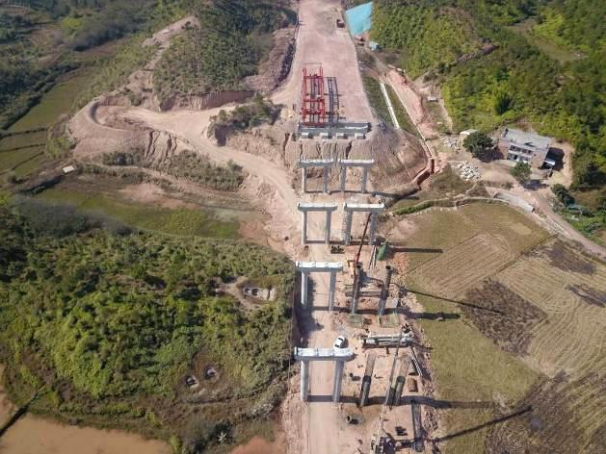
| | <p><b>监测位置：</b>群新大桥（TJ6 标）</p> <p><b>现场情况：</b>现场正在立柱和承台施工，临时排水措施欠缺，周边有农田，泥浆被冲刷外流到周边的鱼塘和农田中，淤积严重，现场水土流失现象。</p> |

| | <p><b>建议措施：</b>及时清理农田中和鱼塘中淤积的泥土，完善两侧的排水措施，围蔽好泥浆池，防止泥浆继续外流，继续对周边的农田产生影响，加重水土流失。</p> |

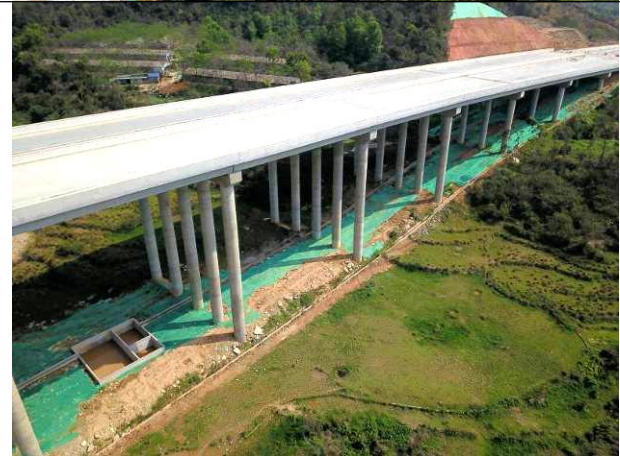
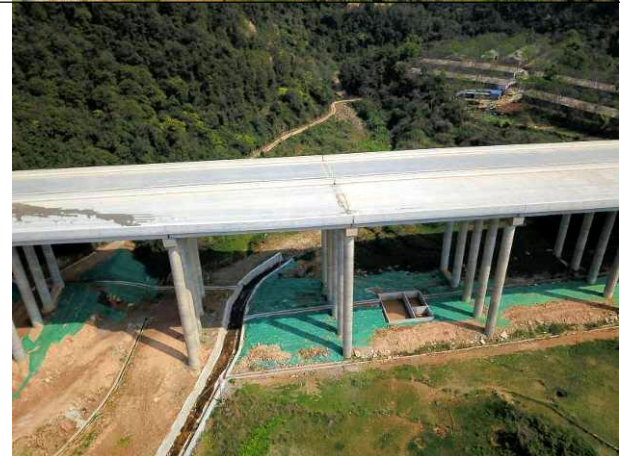
| | <p><b>监测位置：</b>汤西互通主线 2#桥（TJ2 标）</p> <p><b>现场情况：</b>桥底已平整，桥台边坡已分级，已修建排水沟和沉淀池，桥底平台已撒播草籽绿化并用土工布覆盖，现场情况较上个季度有明显改善；还有部分边坡和平台植被成活率较低，仍处于裸露状态，植被措施欠缺，存在水土流失现象。</p> |

| | <p><b>建议措施：</b>及时对植被成活率较低的边坡和平台进行绿化并用土工布覆盖，减少边坡和平台的裸露时间，减少水土流失。</p> |

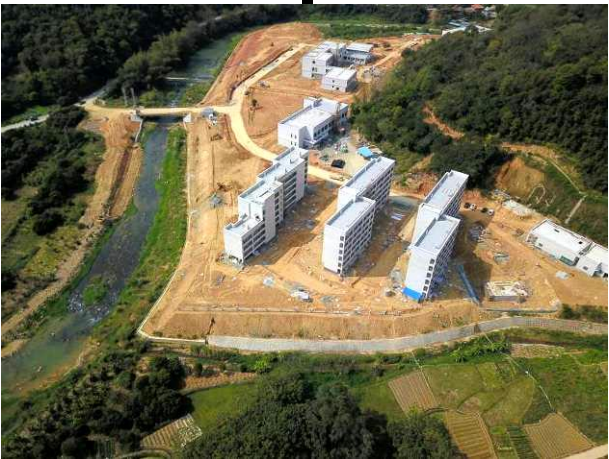
| | <p><b>监测位置：</b>业主管理处（TJ2 标）</p> <p><b>现场情况：</b>管理中心四周填方边坡下方已修建挡墙；边坡已修建急流槽，边坡处于裸露状态，未绿化和覆盖，被冲刷严重，存在一定的水土流失现象。</p> |

| | <p><b>建议措施：</b>及时对裸露的填方边坡撒播草籽绿化并用土工布覆盖，减少边坡裸露和被冲刷时间，减少水土流失。</p> |

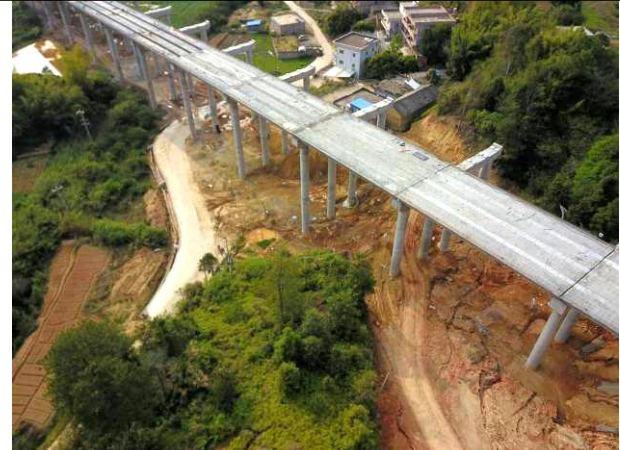
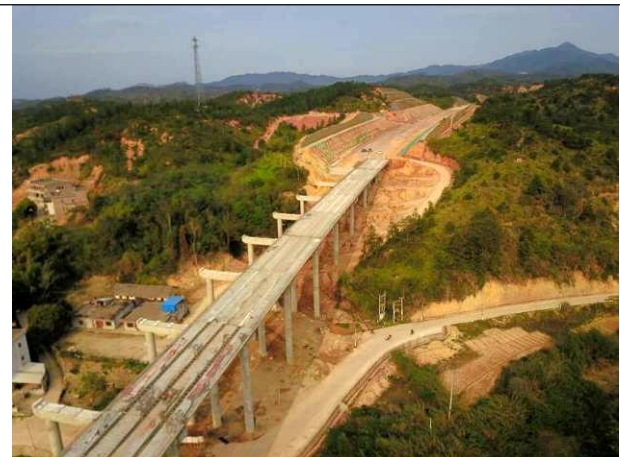
| | <p><b>监测位置：</b>群新大桥(TJ6 标)</p> <p><b>现场情况：</b>现场正在架梁施工，现场临时排水措施欠缺，周边有农田，淤泥淤积严重，桥台边坡和桥底裸露严重，未绿化和覆盖，现场存在一定水土流失现象。</p> <p><b>建议措施：</b>及时淤积的泥土，完善两</p> |

| | <p>侧的排水措施，对桥台和桥底进行平整、绿化，并用土工布覆盖，减少桥台边坡和桥底平台裸露时间，减少水土流失。</p> |

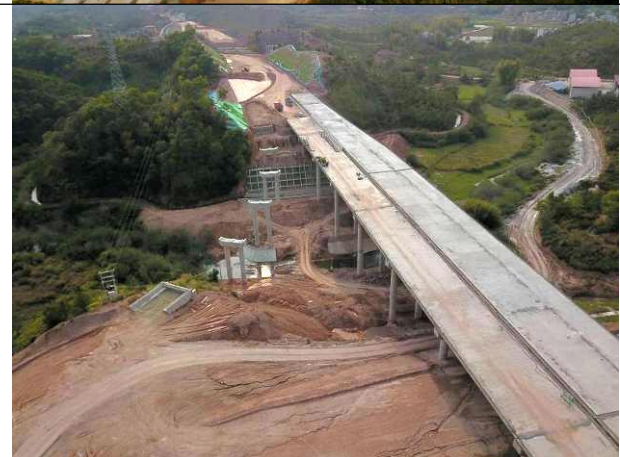
| | <p><b>监测位置：</b>联岭互通桥（TJ6 标）</p> <p><b>现场情况：</b>现场架梁施工已基本完成，桥台边坡裸露严重，被冲刷严重，有大量泥土淤积在河边；河道两侧边坡裸露严重，被冲刷严重，存在较严重的水土流失现象。</p> <p><b>建议措施：</b>尽快清理河道中的泥土，恢复河道原有宽度，并对对裸露的桥台边坡进行绿化和覆盖，减少边坡裸露和被冲刷时间，减少水土流失。</p> |

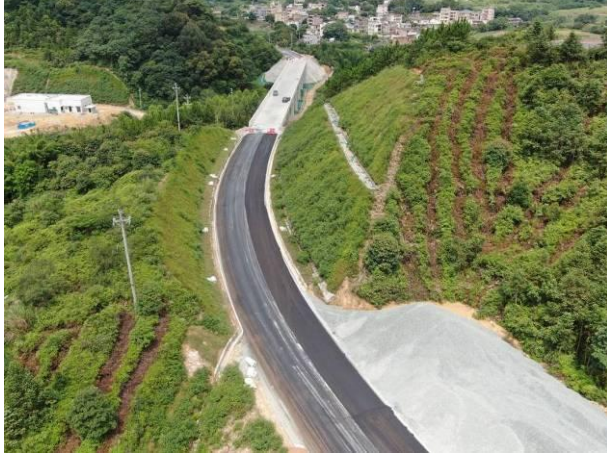
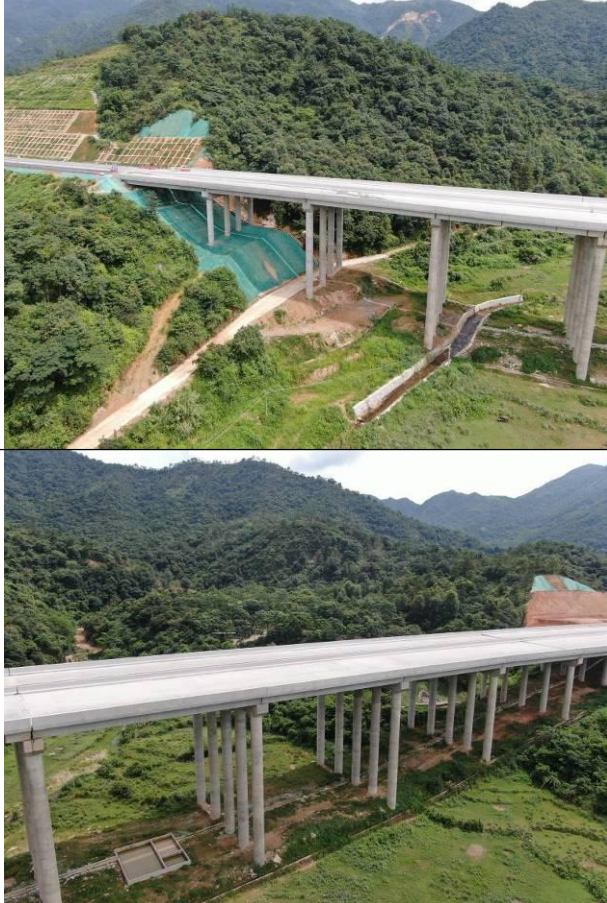
| | <p><b>监测位置：</b>汤西互通主线 2#桥（TJ2 标）</p> <p><b>现场情况：</b>桥底已平整，桥台边坡已分级，已修建排水沟和沉淀池，桥底平台已撒播草籽绿化并用土工布覆盖，现场情况较上个季度有明显改善；还有少部分边坡和平台植被成活率较低，植被措施欠缺，存在水土流失现象。</p> <p><b>建议措施：</b>养护已有的植被，及时对植被成活率较低的边坡和平台进行绿化并用土工布覆盖，减少边坡和平台的裸露时间，减少水土流失。</p> |

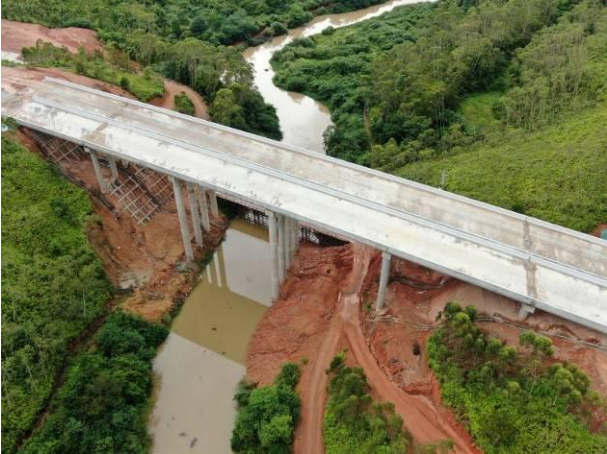
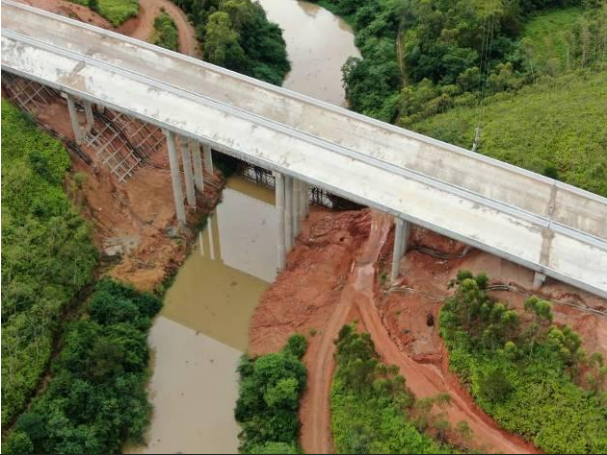
| | <p><b>监测位置：</b>蕉州河大桥（TJ5 标）</p> <p><b>现场情况：</b>现场架梁施工已完成，蕉州河河道两侧边坡已采用三维网护坡，大部分边坡裸露严重，绿化和覆盖措施欠缺，存在水土流失现象。</p> |

| | <p><b>建议措施：</b>尽快对河道两侧裸露边坡进行防护，对裸露的边坡进行绿化和覆盖，减少边坡裸露和被冲刷时间，减少水土流失。</p> |

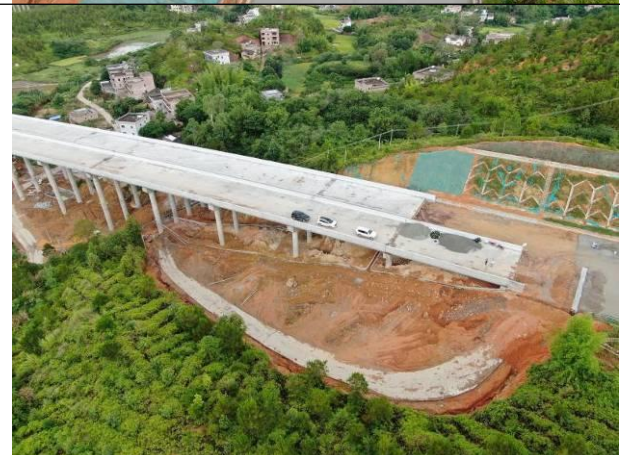
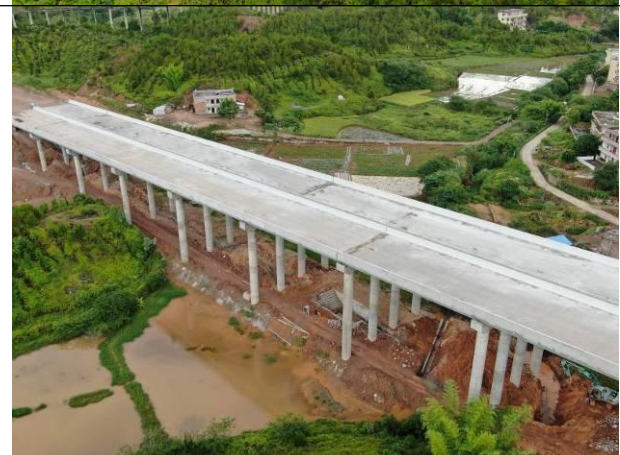
| | <p><b>监测位置：</b>群新大桥（TJ6 标）</p> <p><b>现场情况：</b>现场架梁施工已完成，现场正在修建排水措施欠缺，桥台边坡和桥底裸露严重，绿化和覆盖措施欠缺，现场存在一定水土流失现象。</p> |

| | <p><b>建议措施：</b>及时完善两侧的排水措施，对桥台和桥底进行平整、绿化，并用土工布覆盖，减少桥台边坡和桥底平台裸露时间，减少水土流失。</p> |

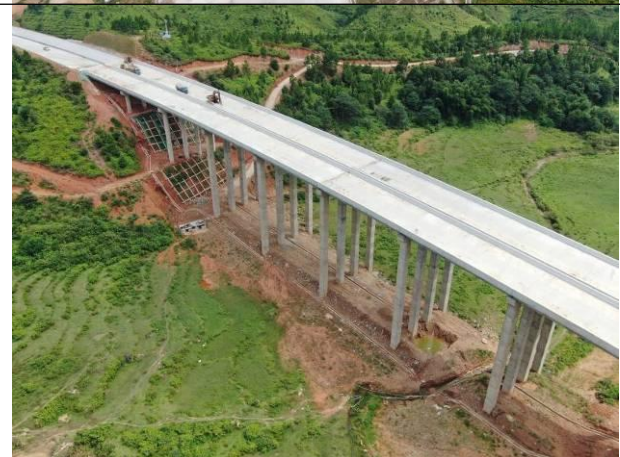
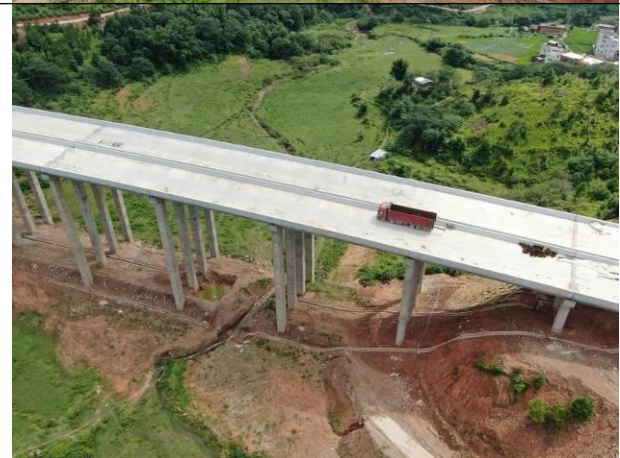
| | <p><b>监测位置：</b>田心一号大桥（TJ5 标）</p> <p><b>现场情况：</b>现场架梁施工已完成，已修建排水措施和沉淀池，桥台边坡已采用框格植草护坡并用土工布覆盖，现场大部分边坡和平台绿化和覆盖措施欠缺，处于裸露状态，存在水土流失现象。</p> <p><b>建议措施：</b>及时对平整完成边坡和平台撒播草籽绿化并用土工布覆盖，加强养护，保证植被成活率，减少边坡裸露和被冲刷时间，减少水土流失。</p> |

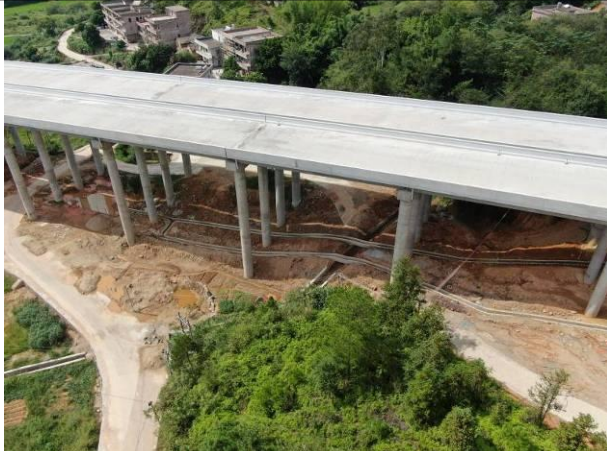
| | <p><b>监测位置：</b>群新大桥(TJ6 标)</p> <p><b>现场情况：</b>现场架梁施工已完成，已修建排水措施和沉淀池，桥台边坡和桥底绿化和覆盖措施欠缺，处于裸露严重，现场存在一定水土流失现象。</p> <p><b>建议措施：</b>及时完善桥底排水措施，平整桥底，平整完成对桥台和桥底进行绿化并用土工布覆盖，减少桥台边坡和桥底平台裸露时间，减少水土流失。</p> |

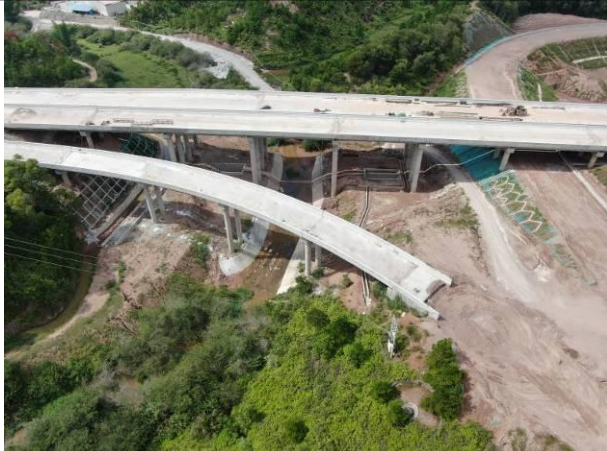
| | <p><b>监测位置：</b>联岭互通桥（TJ6 标）</p> <p><b>现场情况：</b>现场架梁施工已完成，渠道两侧边坡已修建浆砌石挡墙，桥台边坡已采用三维网植草护坡，已修建排水措施和沉淀池，效果良好；部分边坡和平台仍处于裸露状态，绿化和覆盖措施欠缺，存在水土流失现象。</p> <p><b>建议措施：</b>养护已有的植被，尽快对裸露的桥台边坡进行绿化和覆盖，减少边坡裸露和被冲刷时间，减少水土流失。</p> |

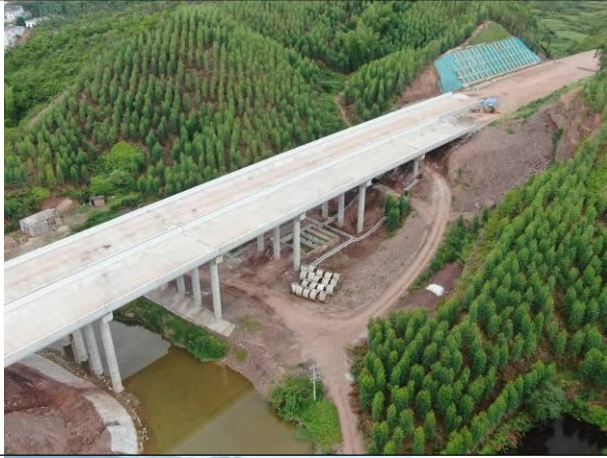
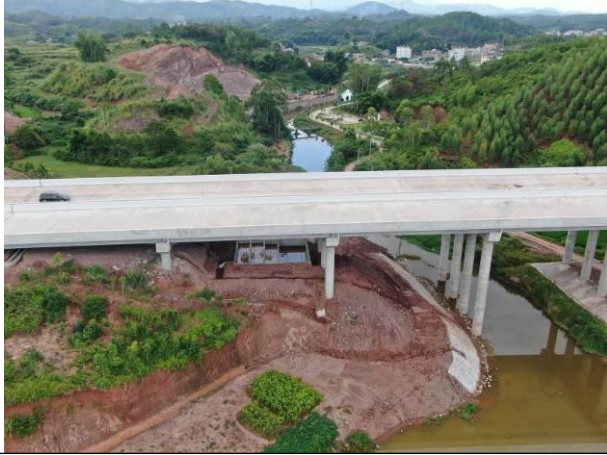
| | <p><b>监测位置：</b>黄坑河大桥（TJ6 标）</p> <p><b>现场情况：</b>现场架梁施工已完成，渠道两侧边坡已修建浆砌石挡墙，已修建排水措施和沉淀池；大部分边坡和平台仍处于裸露状态，绿化和覆盖措施欠缺，存在水土流失现象。</p> <p><b>建议措施：</b>养护已有的植被，尽快对裸露的桥台边坡进行绿化和覆盖，减少边坡裸露和被冲刷时间，减少水土流失。</p> |

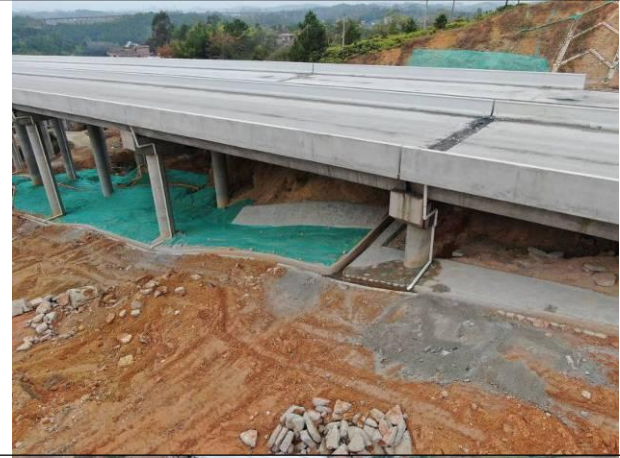
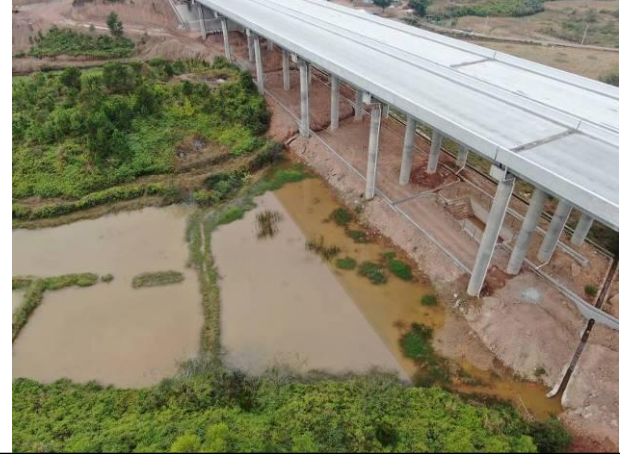
| | <p><b>监测位置：</b>群新大桥(TJ6 标)</p> <p><b>现场情况：</b>现场架梁施工已完成，已修建排水措施和沉淀池，桥台边坡和桥底绿化和覆盖措施欠缺，处于裸露严重，现场存在一定水土流失现象。</p> <p><b>建议措施：</b>及时完善桥底排水措施，平整桥底，平整完成对桥台和桥底进行绿化并用土工布覆盖，减少桥台边坡和桥底平台裸露时间，减少水土流失。</p> |

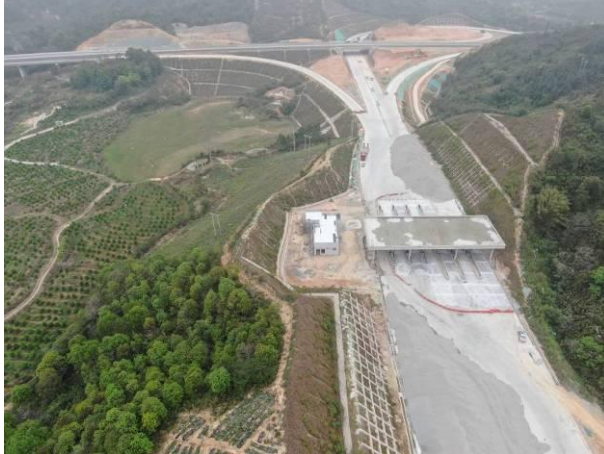
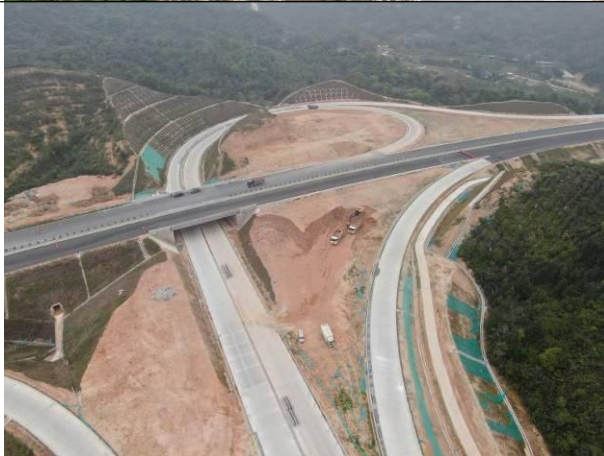
| | <p><b>监测位置：</b>汤西互通（TJ2 标）</p> <p><b>现场情况：</b>汤西互通挖、填方边坡已采用三维植草和骨架植草护坡，并已用土工布覆盖，已修建永久排水沟、急流槽和沉淀池，现场效果良好；互通区已还有大部分边坡和平台绿化和覆盖措施欠缺，处于裸露状态，存在水土流失隐患。</p> |

| | <p><b>建议措施：</b>养护已有的植物；及时平整互通区域，平整完成后及时对边坡和平台进行绿化并用土工布覆盖，减少边坡和平台的裸露时间，减少水土流失。</p> |

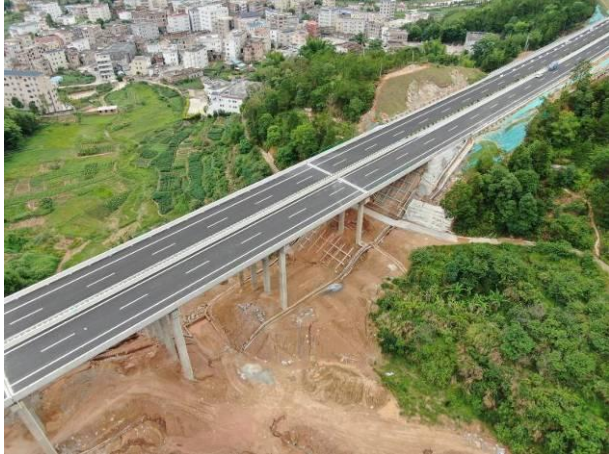
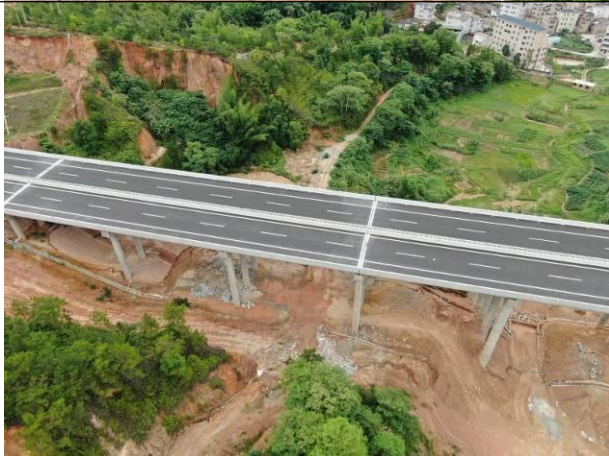
| | <p><b>监测位置：</b>蕉州村一号大桥（TJ5 标）</p> <p><b>现场情况：</b>现场桥台边坡已采用三维植草护坡；桥底排水措施欠缺，平台未绿化和覆盖，处于裸露状态，存在水土流失现象。</p> |

| | <p><b>建议措施：</b>加强养护和管护，及时完善桥底排水措施，平整桥底，平整完成后及时对桥底进行绿化并用土工布做好覆盖措施，减少桥台边坡和桥底平台裸露时间，减少水土流失。</p> |
