广东省东山（闽粤界）至潮州古巷公路项目

# 水土保持监测总结报告

建设单位：广东省南粤交通潮漳高速管理中心

监测单位：珠江水利委员会珠江水利科学研究院

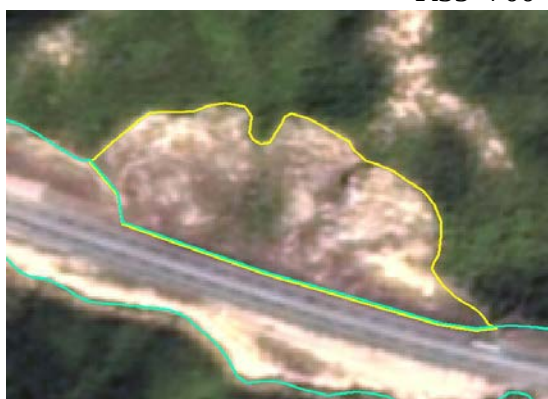
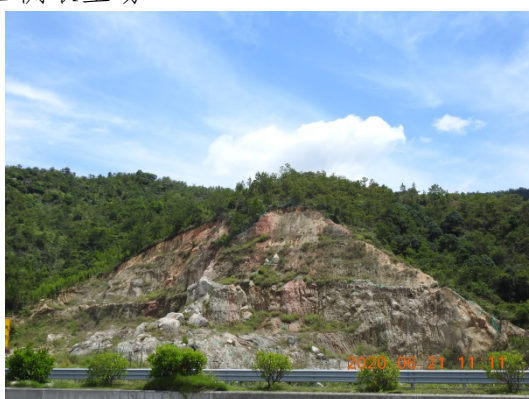
K37+100 右侧取土场

| 编号 | 标段 | 位置桩号 | 面积<br>( $\text{hm}^2$ ) | 取土量<br>(万 $\text{m}^3$ ) | 后续恢复情况 |
|---|---|---|---|---|---|
| 6#取土场 | TJ4 | K37+100 右侧 | 2.05 | 18.76 | 已复绿，林草覆盖率偏低 |

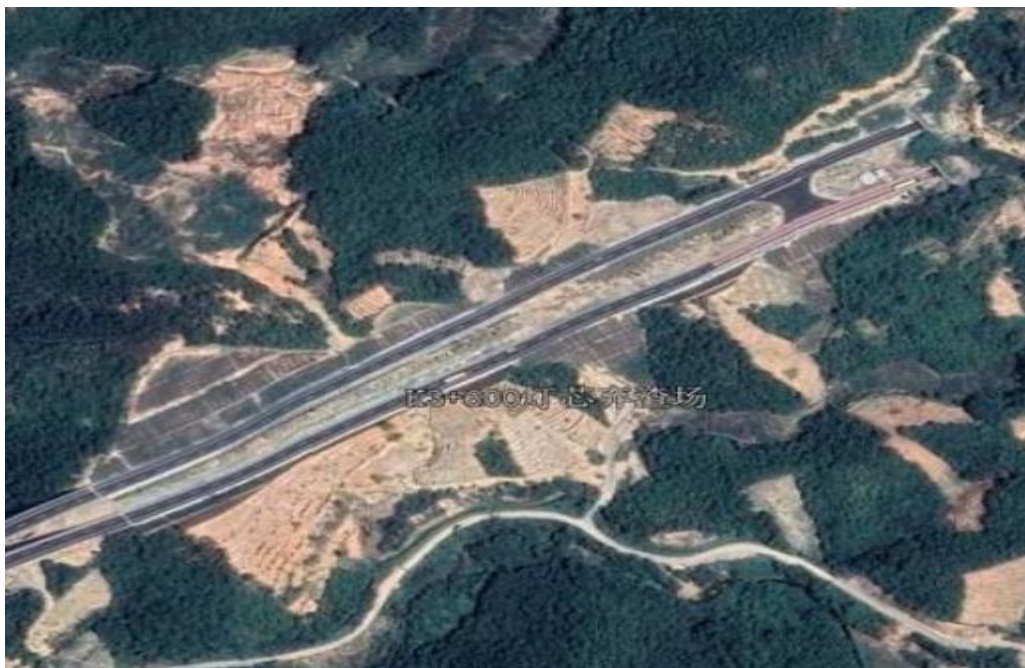
②建设单位在省水利厅水保监督检查后进一步强化落实了水土保持设施与主体工程同时设计、同时施工和同时投产使用的“三同时”制度。在主体工程施工过程中，要求施工单位根据设计和施工进度，及时实施表土剥离、拦渣、斜坡防护、土地整治、防洪排导、降水蓄渗等工程措施，及时对取、弃土场和施工裸露场地等采取种植乔灌木等植物恢复措施，对于路基挖方段做到开挖一级防护一级，填方段及时跟进排水防护工程及绿化工程施工，防止水土流失。

根据现场查勘成果，K3+600线路左侧灯芯弃渣场地形图4.2-1所示。从图中可以看出，弃渣场弃渣前占地范围内及周边地类主要以山地为主，位于山坡脚下。弃渣后，弃渣场顶部和边坡没有采取植被恢复措施，弃渣场周边地类主要山地，少部分林地等。

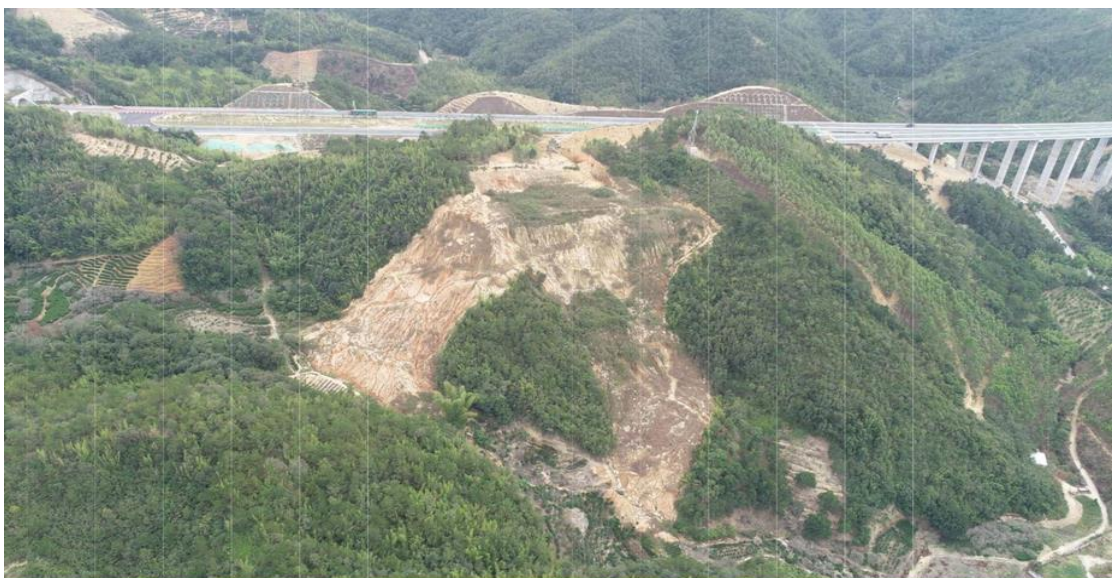
图4.2-2 K3+600线路左侧灯芯弃渣场现场查勘图

K3+600线路左侧灯芯弃渣场经现场查勘，弃渣场最大堆渣高度约为33m，坡比约为1: 2.23。弃渣场场地已平整，但水土保持措施如挡水土埂、排水沟、灌木植被及撒播植草等措施均未实施，渣场顶部及边坡有植被。

经现场查勘，K3+600线路左侧灯芯弃渣场防护措施情况如下图4.3-1所示。工程措施中的防护措施部分已实施，其中挡渣墙已施工完成，无破坏，允许良好；挡水土埂、排水沟尺寸以及边坡的植被恢复措施都已实施。渣场表面植被覆盖发育茂盛。

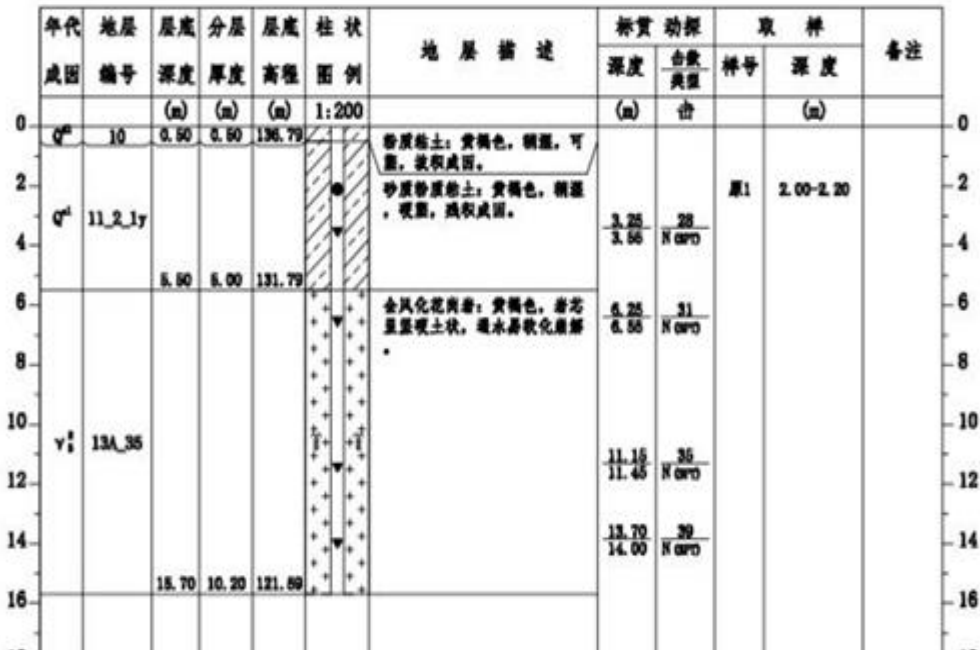
图5.2-1 里程桩号K3+600左侧钻孔地质柱状图图5

孔口标高: 137.29 m 里程桩号: K03+199.97 与轴线关系: 左0.092

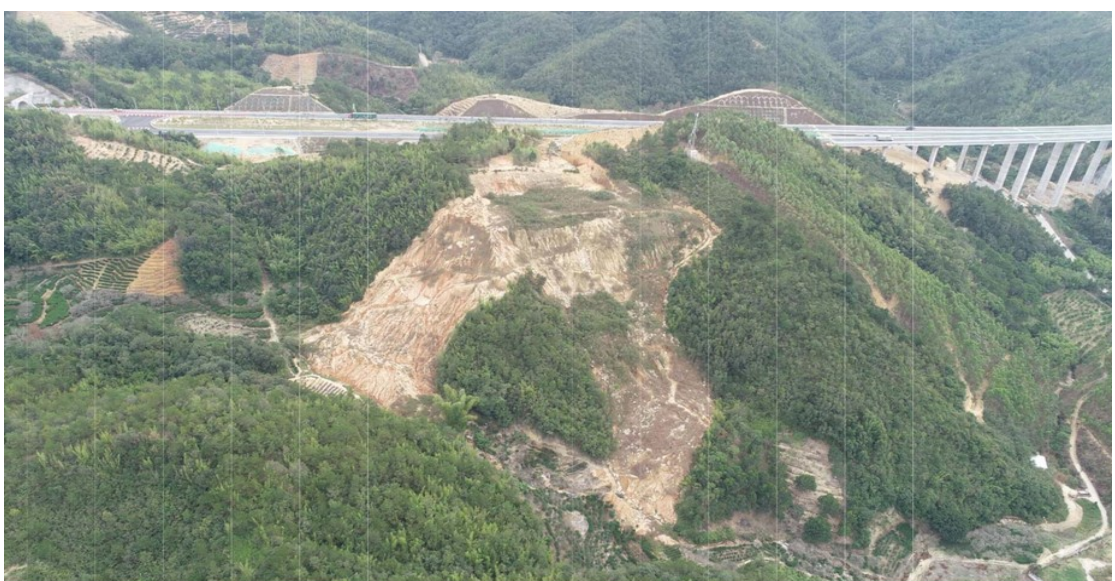
图4.2-2 K4+200线路右侧河西弃渣场现场查勘图

K4+200线路右侧河西弃渣场经现场查勘，弃渣场最大堆渣高度约为41m，坡比约为1：2.2。弃渣场场地已平整，但水土保持措施如挡水土埂、排水沟、灌木植被及撒播植草等措施均未实施，渣场顶部及边坡有植被。

经现场查勘，K4+200线路右侧河西弃渣场防护措施情况如下图4.3-1所示。工程措施中的防护措施部分已实施，其中挡渣墙已施工完成，无破坏，允许良好；挡水土埂、排水沟尺寸以及边坡的植被恢复措施都已实施。渣场表面植被覆盖发育茂盛。
