大(埔)丰(顺)(五)华高速公路丰顺至五华段

# 水土保持监测总结报告

建设单位: 广东省政府还贷高速公路管理中心

监测单位: 广东粤源工程咨询有限公司

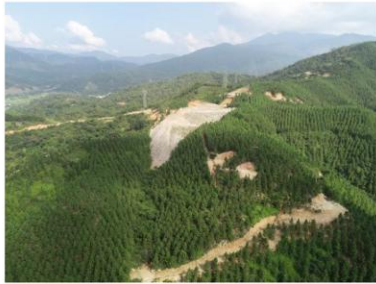
TJ1 标弃土采用倾倒方式

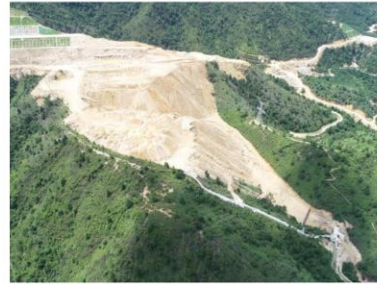
TJ2 标弃土场挡渣墙溢流严重

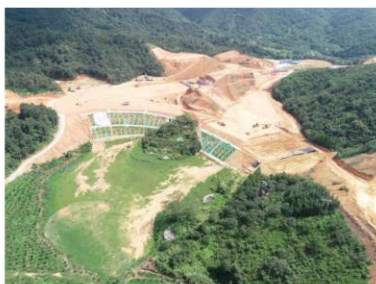
TJ2 标汤西互通处水土流失

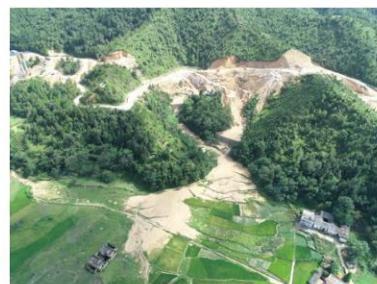
TJ4 标张屋山三号桥水土流失

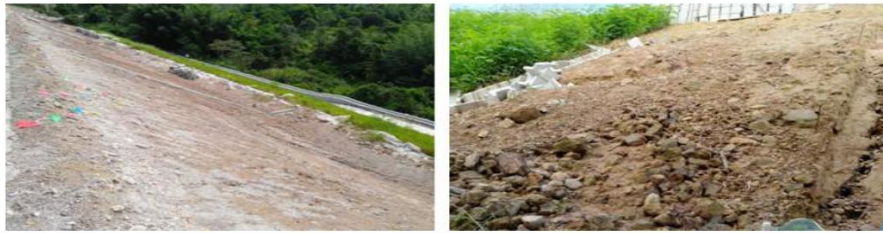
1. K79+720-K80+040 左侧路堤 1 级边坡平台铺砌及排水、坡面人字形骨架植草防护未开始施工; 2 级边坡人字形骨架防护局部受雨水冲刷水毁。

整改要求: 组织施工班组进场进行防护施工, 对于受雨水冲刷的边坡需对边坡进行修整后方可进行防护施工。

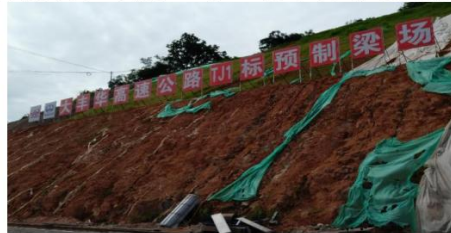
2. 预制梁场两侧路堑 1 级边坡开挖后坡面裸露, 未及时进行客土喷播, 局部坡面冲刷有条形沟槽; 1 级边坡平台铺砌及排水未施作。

整改要求: 对坡面进行修整并组织施工班组进场进行防护施工。

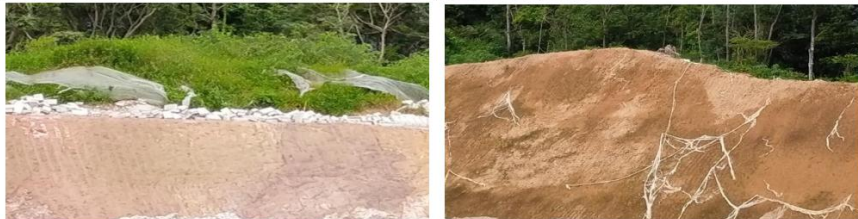
3. 北斗互通 F 匝道右侧路堑 1 级边坡平台铺砌及排水未及时跟进; 部分边坡喷播植草后, 覆绿效果差, 草籽基本无成活率。

整改要求: 组织施工班组进场进行平台铺砌及排水施工, 部分喷播植草成活率低的边坡及时进行补喷补种。

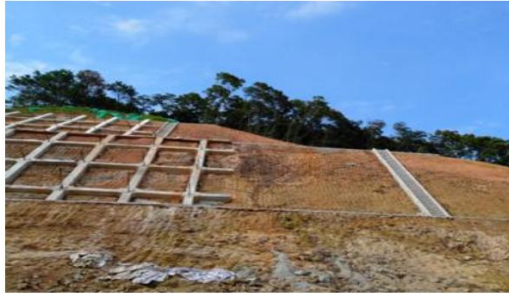
1. K86+930-K87+065 右侧路堑 2、3 级边坡锚索格梁已施工完成，坡面客土喷播覆绿滞后，边坡截水沟未施作，未能与各级平台排水有效衔接。

整改要求：组织施工班组进场进行客土喷播作业，尽快完成边坡截水沟施工，并保证与各级平台排水联通，形成有效的排水体系。

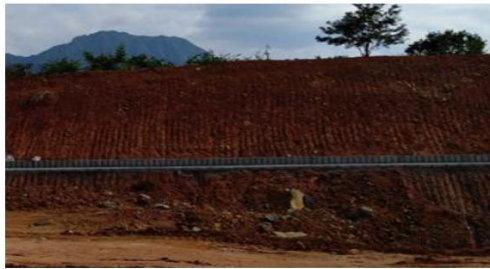
2. K86+935-K87+065 左侧路堑 2 级边坡三维网植草覆绿滞后。

整改要求：组织施工班组进场进行防护施工。

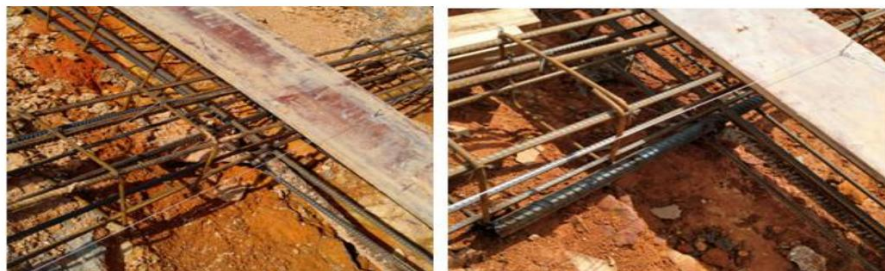
3. K88+500~K88+640 右侧路堑 2 级锚杆格梁施工，部分格梁十字架内未按设计要求设置横向#32 锁定钢筋，个别安设的锁定钢筋不规范。

整改要求：该段锚杆格梁进行返工处理，施工过程中严格按设计要求设置横向锁定钢筋。

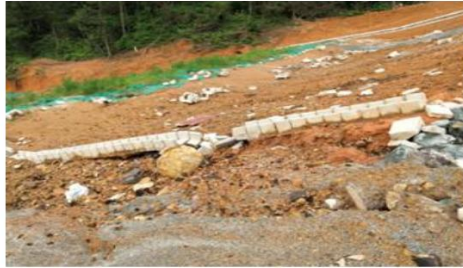
4. K87+060~360 段左侧路堤边坡人字型骨架、急流槽水毁未及时修复。

整改要求：对该段边坡人字形骨架、急流槽被水毁部分进行返工处理，返工前需对边坡重新进行修整。

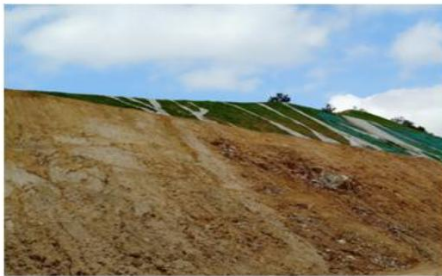
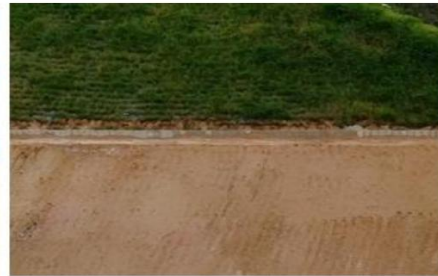
1. K93+310-K96+450 右侧路堑 2 级边坡及 K96+300-K96+375 左侧路堑 1 级平台铺砌未及时跟进，边坡截水沟未施作，未能与各级平台排水有效衔接。

整改要求：组织施工班组进场进行防护施工。

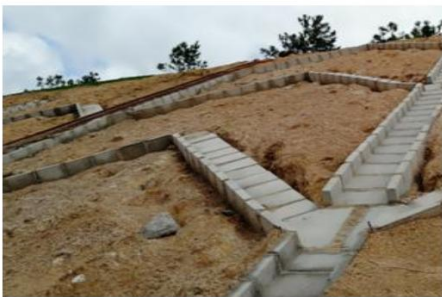
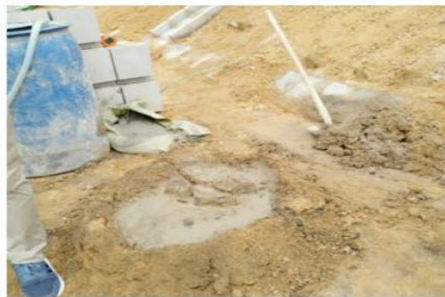
2. 三渡水大桥 0 号桥台段左侧 2 级边坡人字骨架内未及时挂三维网植草，局部坡面冲刷，现场人工搅拌砂浆，且砂浆水泥含量不足。

整改要求：对施工的人字骨架进行返工处理，严禁人工拌制砂浆。

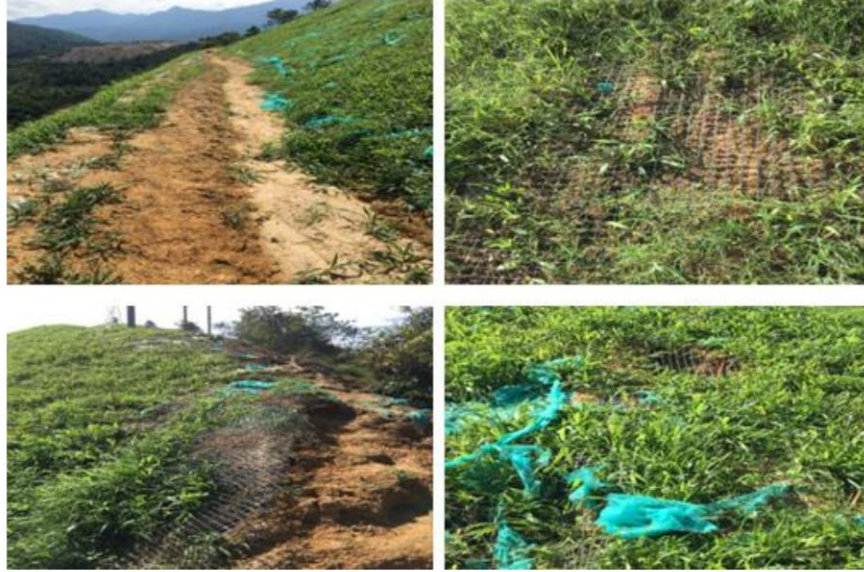
1. K97+620-685 段左侧路堑边坡客土喷播已完成，1 级平台铺砌及截水沟未及时跟进，客土厚度不足，部分因冲刷导致绿化未覆盖坡面未及时进行补喷处理，2 级边坡因雨水冲刷形成沟槽、孔洞未进行有效处理。

整改要求：组织施工班组进行 1 级平台防护施工，并接顺排水系统，绿化覆盖不足部分进行补喷补种处理，2 级边坡冲刷形成的沟槽、孔洞进行挂网培土处理，并及时进行补喷。

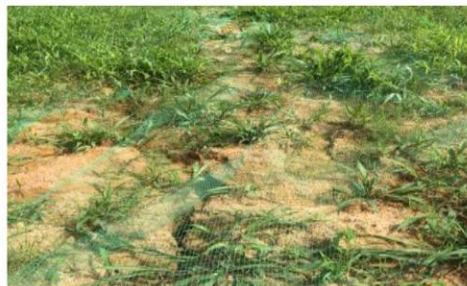
2. K98+305-340 右侧路堑边坡绿化成活率低，未及时进行补喷处理，部分坡面受雨水冲刷形成沟槽。

整改要求：对受冲刷部分进行处理，并及时进行补喷。

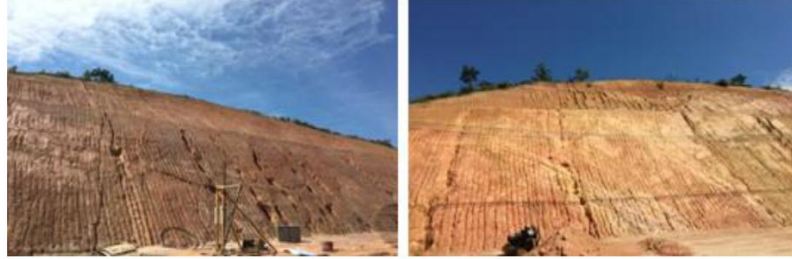
3. K98+510-600 左侧路堑边坡、K98+530-630 右侧路堑边坡开挖已完成，防护施工不及时，坡面受雨水冲刷形成冲刷沟槽。

整改要求：组织施工班组进场进行防护施工，施工前对边坡重新进行修整。

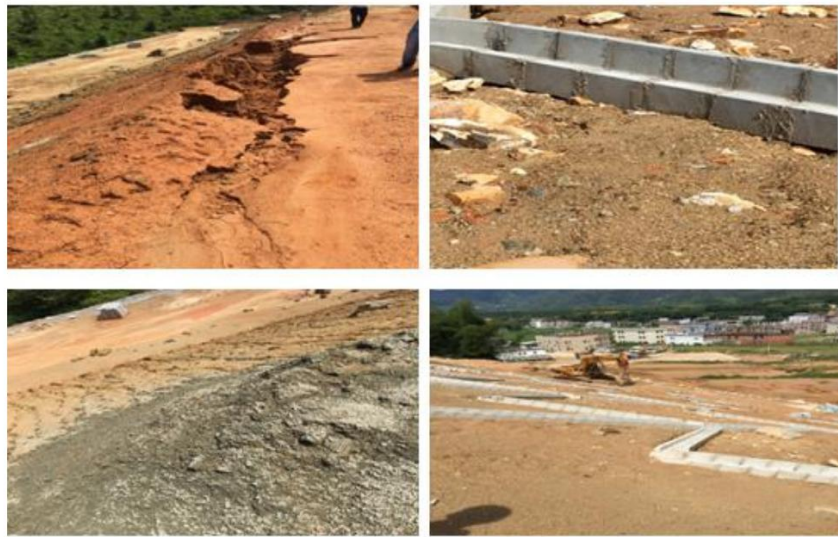
4. K101+820-K102+020 右侧路堤边坡第 1 级未设置临时急流槽及拦水埂，导致边坡坍塌；第 4 级边坡人字形骨架施工前未对边坡进行修整，未按设计要求刻槽，现场拌合砂浆，砂浆夹泥，强度不足；人字形骨架未铺底，掏空，线形不顺直。

整改要求：对该段第 1 级边坡进行修整，并设置拦水埂及临时急流槽，第 4 级人字形骨架施工进行返工处理，严禁人工拌制砂浆。

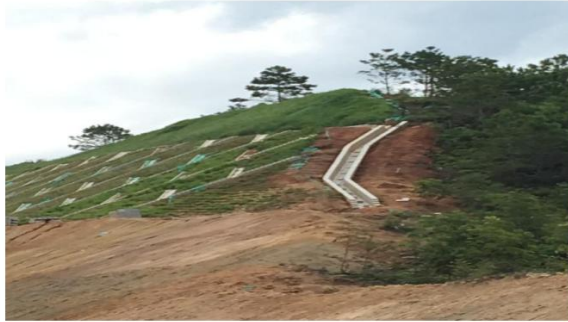
5. K101+510-810 段左侧路堑边坡坡顶截水沟、坡侧急流槽施工完成后沟背未及时回填。

整改要求：组织施工班组对沟背进行回填、夯实，并与路基排水系统进行有效衔接。

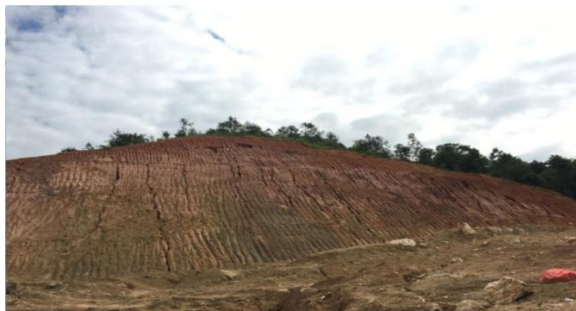
6. K102+440-500 段左侧路堑第 2、3 级边坡防护施工不及时，受雨水冲刷形成冲刷沟槽。

整改要求：组织施工班组进场进行防护施工，施工前需对坡面重新进行修整。

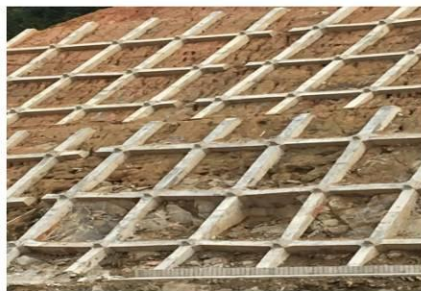
8. K102+560-720 段左侧路堑边坡锚索框架梁施工已完成，由于框架梁施工前未对坡面超挖部分进行修整，造成部分框架梁底部悬空。绿化施工不及时。

整改要求：对超挖部分进行挂网客土喷播处理，并组织施工班组进场进行绿化施工。

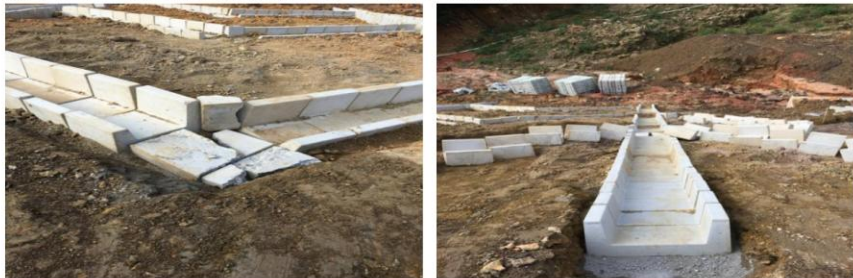
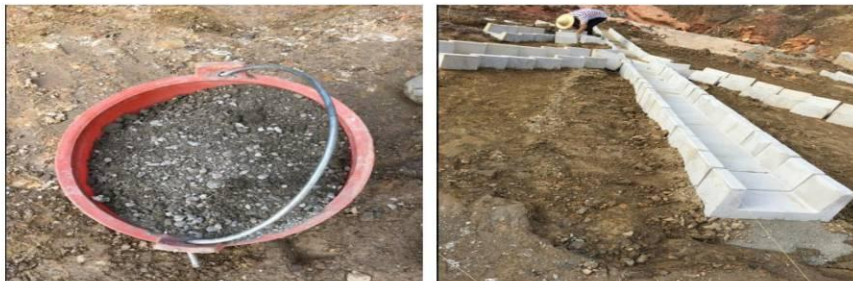
10. AK0+570-618 段左侧路堤边坡人字形骨架施工现场拌合砂浆，砂浆强度不足，线形差、嵌入深度不足；现场使用破碎的预制块施工、铺底厚度不足，未采用坐浆法施工，砂浆不饱满。

整改要求：对该段人字形骨架进行返工处理。

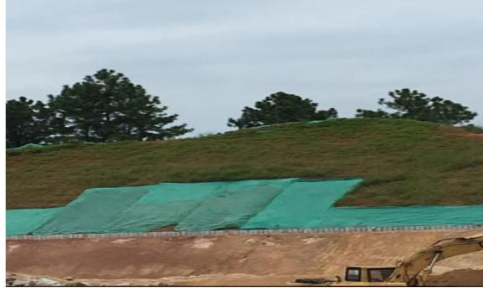
2. K105+975-K106+150 段左侧路堑边坡第 4 级边坡、K106+330-400 左侧路堑边坡、K106+325-410 右侧路堑边坡喷播植草成活率偏低，未及时进行补喷。

整改要求：及时进行补喷处理。

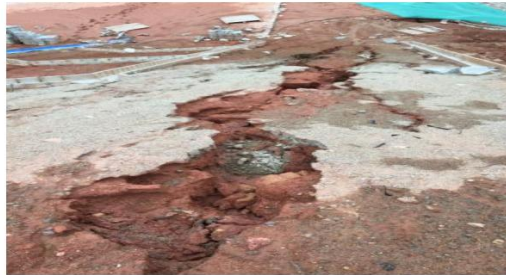
3. K106+140-340 段左侧路堤边坡第 3 级边坡防护不及时，受雨水冲刷，水毁严重。

整改要求：组织施工班组进场进行防护施工，并对水毁部分进行修整。

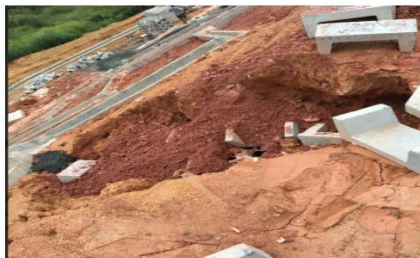
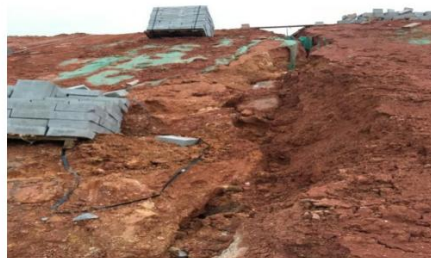
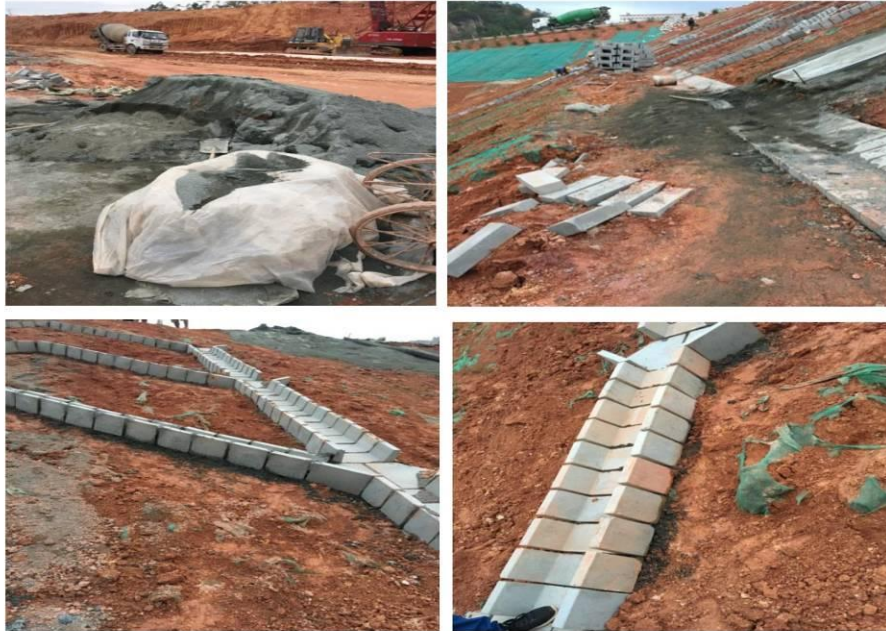
4. K109+220-440 段左侧路堤边坡、K109+180-400 右侧路堤边坡未设置拦水埂及临时急流槽，边坡受雨水冲刷严重，未及时修整，第 1 级人字形骨架施工现场拌合砂浆。K109+180-400 右侧路堤第 1 级边坡人字形骨架施工未刻槽。

整改要求：对水毁部分进行修整，对人字形骨架进行返工处理。

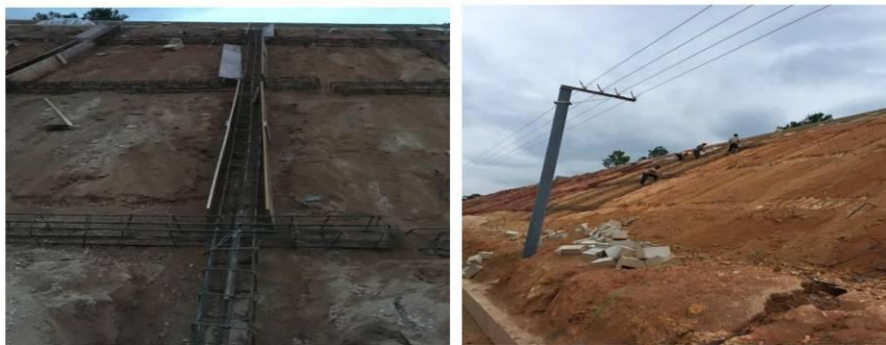
5. K108+845-K109+025段左侧路堑边坡第1级锚杆格梁施工未挂线施工，线形不顺直，设计要求刻槽深度20cm，现场实测12 cm、8 cm、16 cm、13 cm、10cm，不符合设计要求；格梁钢筋骨架箍筋间距设计20 cm，现场实测30 cm、32 cm、25 cm、27 cm、26 cm，不符合设计要求，钢筋骨架保护层垫块缺失。

整改要求：对该段锚杆格梁进行返工处理。

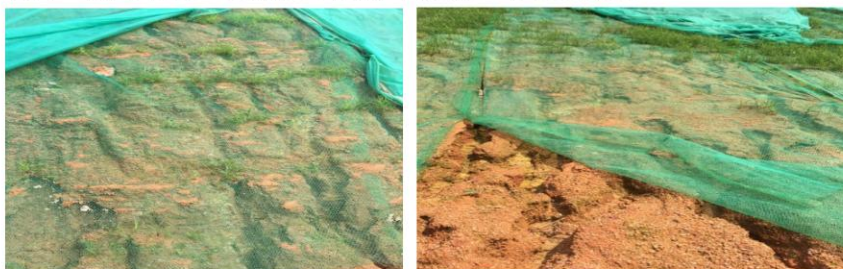
1. K112+780-910 段右侧路堑边坡、K112+985-K113+030 段左侧路堑边坡客土厚度不足，喷播植草成活率偏低，绿化效果差。

整改要求：及时进行补喷补种处理。

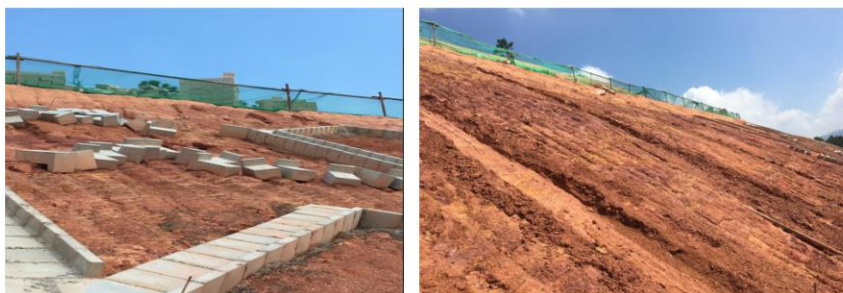
2. K113+155-320 段右侧路堑边坡第 2 级线形不顺直，欠挖严重，人字形骨架施工前未对边坡进行修整，造成部分骨架未刻槽。

整改要求：对坡面重新进行修整，对刻槽深度不足的人字形骨架进行返工处理。

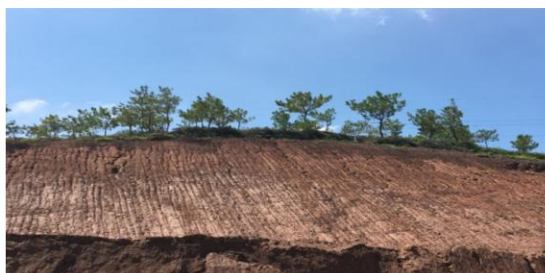
3. AK0+585-650 段左侧路堑边坡防护施工不及时，边坡冲刷严重，坡脚坍塌。

整改要求：对坡脚坍塌部分进行修整处理，及时组织施工班组进场进行防护施工。

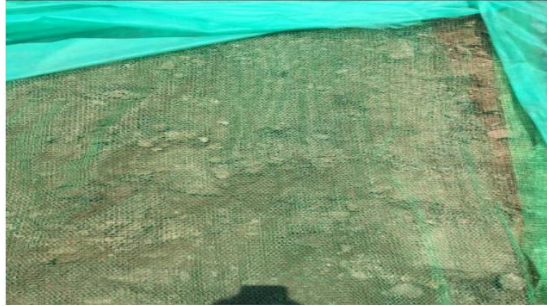
4. K116+560-735 段右侧路堑边坡客土厚度不足，客土喷播效果差，草籽基本无成活率。

整改要求：返工处理。

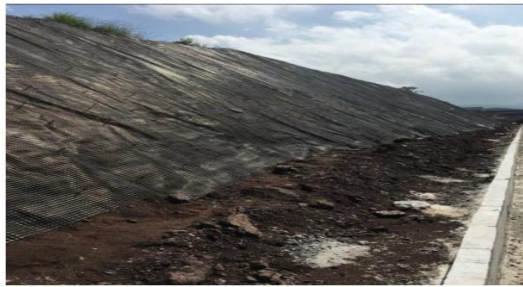
1. AK0+000-140 段右侧路堑边坡防护已挂网，喷播绿化施工不及时。

整改要求：组织施工班组进场进行喷播植草施工。

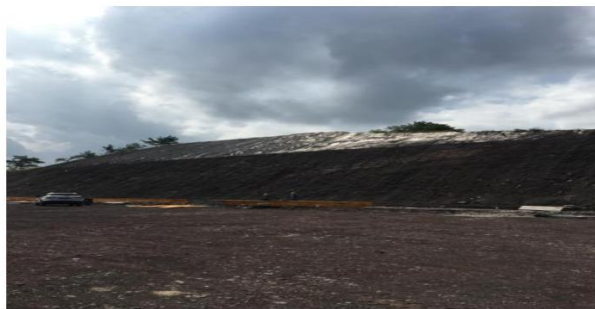
2. CK0+740-998 段右侧路堑边坡防护三维网施工已完成，喷播绿化施工不及时。

整改要求：组织施工班组进场进行喷播植草施工。

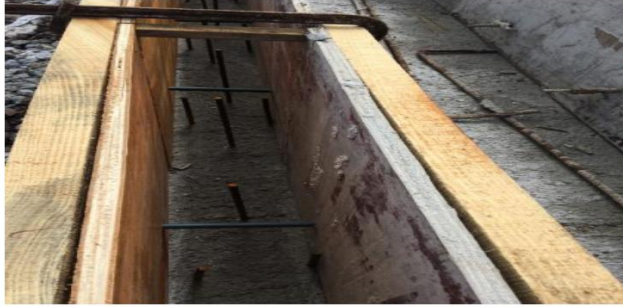
3. CK0+740-998 段右侧边沟沟体施工时基础未凿毛。

整改要求：对基础和沟体接触面进行凿毛。

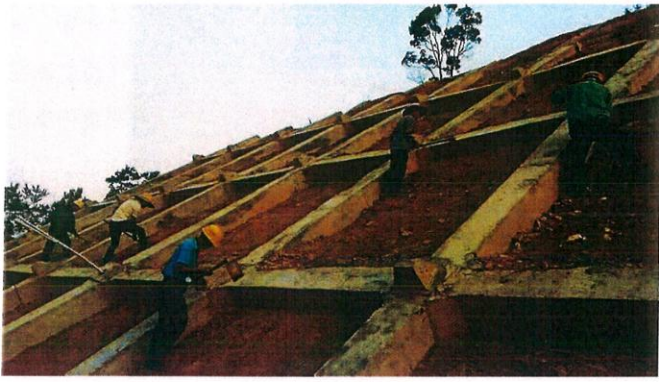
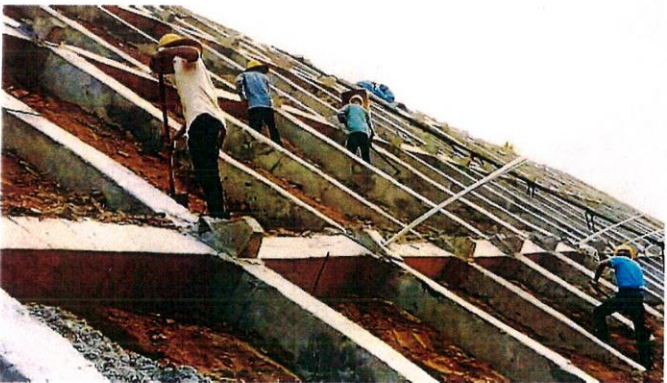
| 时间：2018年9月26日 | 地点：K102+565-K102+720 段 |

7. K102+565-720 段右侧路堑边坡第 2 级平台防护不及时，形成明显冲沟；第 2 级边坡锚索框架梁预留检测钢绞线未采取保护措施，锈蚀严重；2 级平台未修整，平台设计宽度 2m，实测 1.0m、1.5m、1.2m，不符合设计要求；第 3 级边坡人字形骨架施工未采用坐浆法施工，砂浆不饱满，现场拌合砂浆，砂浆强度不足；部分破损严重的预制块未及时清理出场，仍用于现场施工；防护施工前未对坡面进行验收、修整，导致坡面线形不顺直，部分人字形骨架施工时未刻槽。现场堆放钢筋锈蚀严重。

7、K102+565-720 段右侧路堑边坡第 2 级平台防护不及时，形成明显冲沟；第 2 级边坡锚索框梁预留检测钢绞线未采取保护措施，锈蚀严重；2 级平台未修整，平台设计宽度 2m，实测 1.0m、1.5m、1.2m，不符合设计要求；第 3 级边坡人字形骨架施工未采用坐浆法施工，砂浆不饱满，现场拌合砂浆，砂浆强度不足；部分破损严重的预制块未及时清理出场，仍用于现场施工；防护施工前未对坡面进行验收、修整，导致坡面线形不顺直，部分人字形骨架施工时未刻槽。现场堆放钢筋锈蚀严重。

| <p>照片描述：对水毁部分进行挂网客土喷播修整，并加快防护施工进度，对预留钢绞线采取有效的保护措施，对第3级人字形骨架进行返工处理。返工前需对坡面进行修整，保证坡面坡率，对超挖、欠挖部分进行处理。现场锈蚀钢筋清出现场不得用于工程中。</p> | |

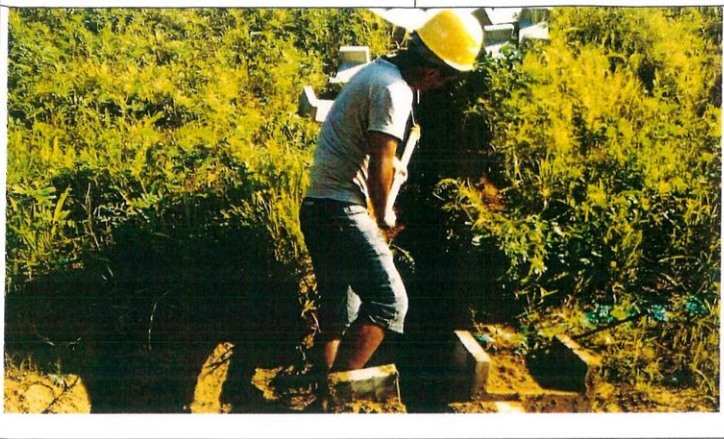
| 时间：2018 年 9 月 26 日 | 地点：AK0+570-AK0+618 段 |

10、AK0+570-618 段左侧路堤边坡人字形骨架施工现场拌合砂浆，砂浆强度不足，线形差、嵌入深度不足；现场使用破碎的预制块施工、铺底厚度不足，未采用坐浆法施工，砂浆不饱满；

| | <p>照片描述：已对该段人字形骨架进行返工处理</p> |

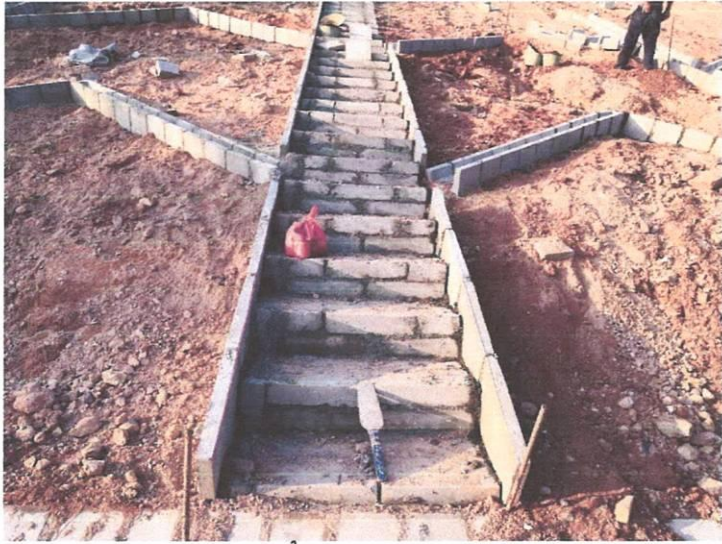
| 附图 1: | 时间: 2018-9-24 | 地点: K105+965-K106+106 段右侧 | 照片描述: 第4级边坡踏步已修复。 |

1. K105+965-K106+106 段右侧路堑边坡第 4 级边坡检修踏步底部下沉、开裂；第 3 级平台施工现场拌合砂浆，干砌、未采用坐浆法施工；第 5 级坡侧急流槽沟背未及时回填，导致水沟底部掏空，造成沟体下滑、开裂。

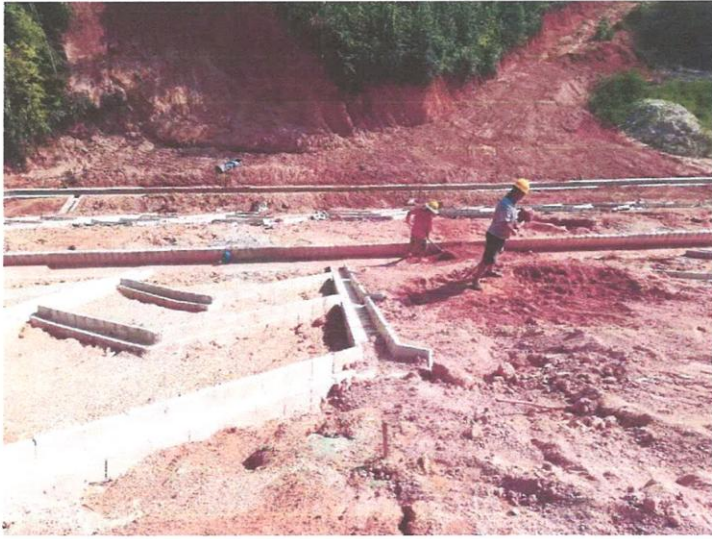
| 附图 7: | 时间: 2018-9-22 | 地点: K109+180-400 右侧 | | 照片描述: 受雨水冲刷坡面修复。 |

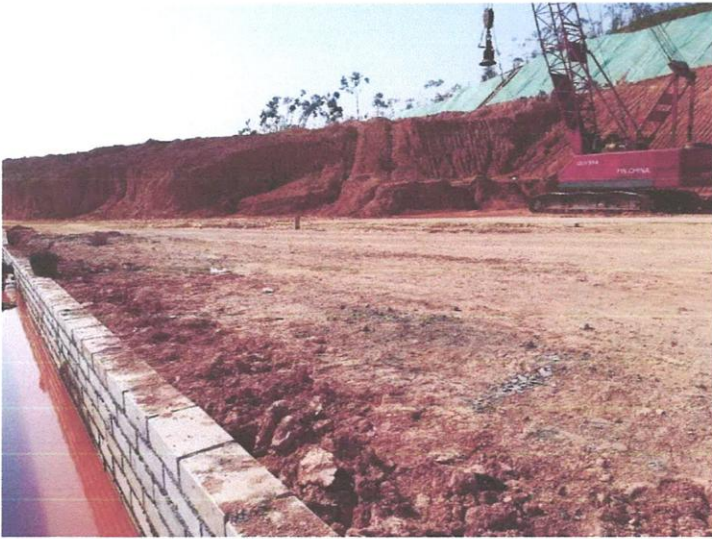
| 附图 8: | 时间: 2018-9-22 | 地点: K109+180-400 右侧路堤边坡 | | 照片描述: 施工现场已设置拦水埂、无拌和砂浆现象。 |

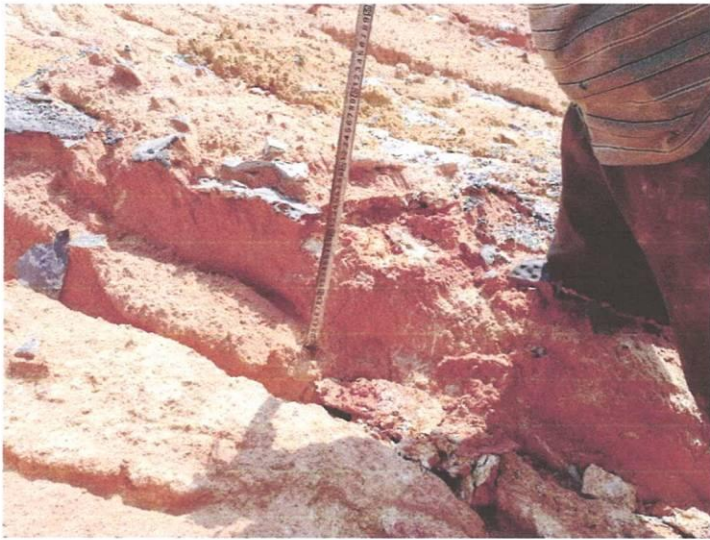
| 附图 9: | 时间: 2018-9-23 | 地点: K109+180-400 右侧路堤 |

| | | 照片描述: 人字型骨架已按规定刻槽。 |

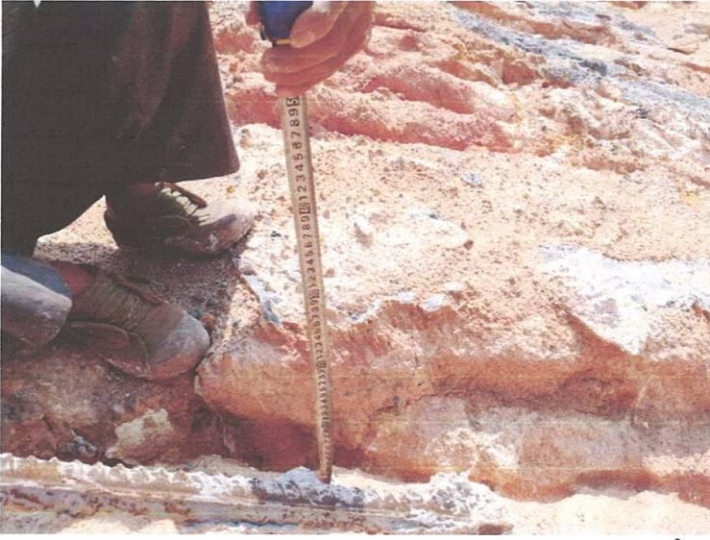
| 附图 10: | 时间: 2018-9-23 | 地点: K108+845-K109+025 左侧 |

| | | 照片描述: 已按规定做 20cm 刻槽处理。 |

整改回复：K108+845-K109+025 段左侧路堑边坡第 1 级锚杆格梁施工已挂线施工，线形顺直，刻槽深度已达到设计要求（见附图 10）；格梁钢筋骨架箍筋间距已按设计整改完成（见附图 11）。

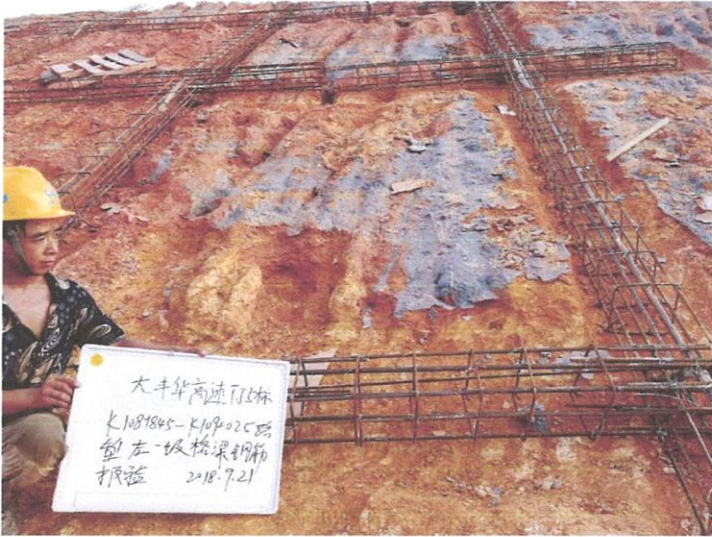
| 附图 11: | 时间: 2018-9-21 | 地点: K108+845-K109+025 左侧 |

| | | 照片描述: 格梁钢筋骨架箍筋间距已按设计要求整改完成。 |

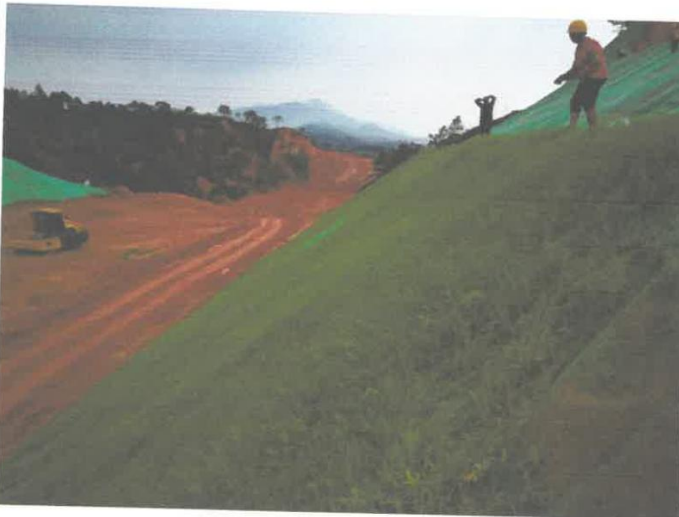
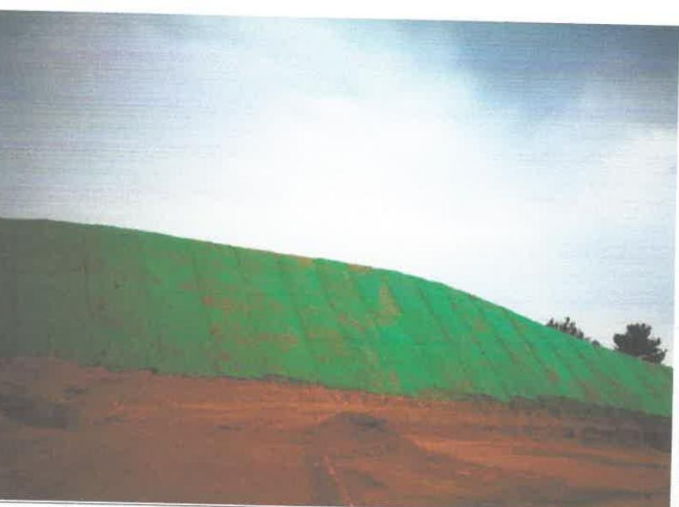
| 时间： 2018-9-18 | 地点： TJ6 标 K112+780-910 | |

| 附图 1: | | <p>照片描述：<br/>对厚度不足、成活率偏低植草的部位进行补喷补种处理。</p> |

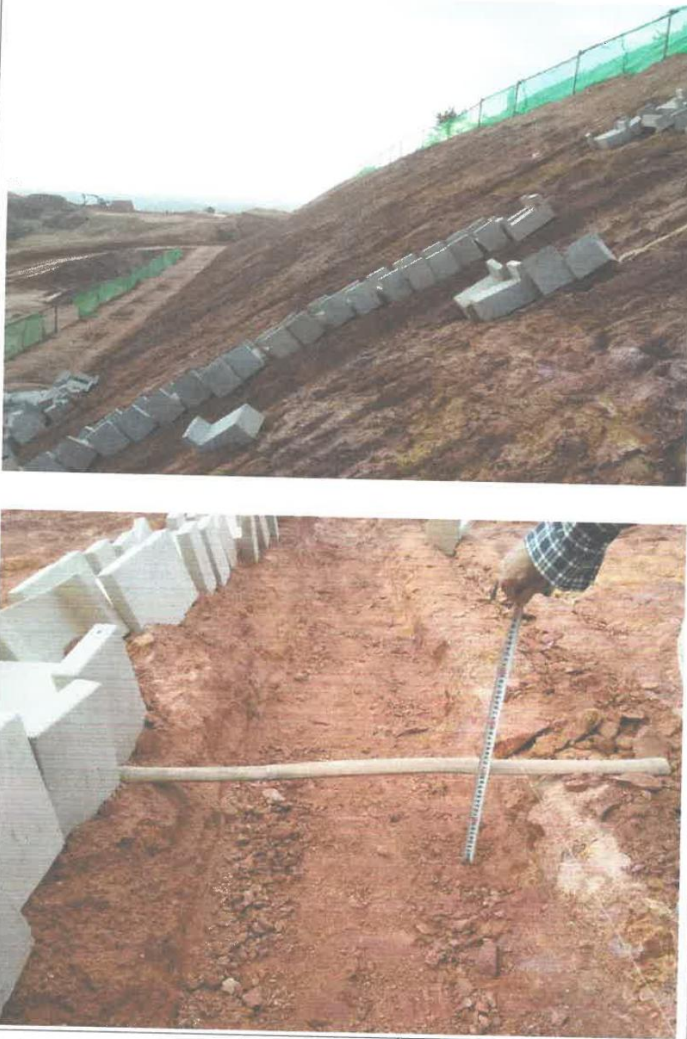
| 附图 2: | |

| <p>照片描述:</p> <p>对 K113+155-320 段右侧路堑边坡第 2 级坡面重新进行修整, 对刻槽深度不足的人字形骨架进行返工处理。</p> | |

2. K113+155-320 段右侧路堑边坡第 2 级线形不顺直，欠挖严重，人字形骨架施工前未对边坡进行修整，造成部分骨架未刻槽。  
整改回复：已对 K113+155-320 段右侧路堑边坡第 2 级坡面重新进行修整，对刻槽深度不足的人字形骨架进行返工处理。（图 2）

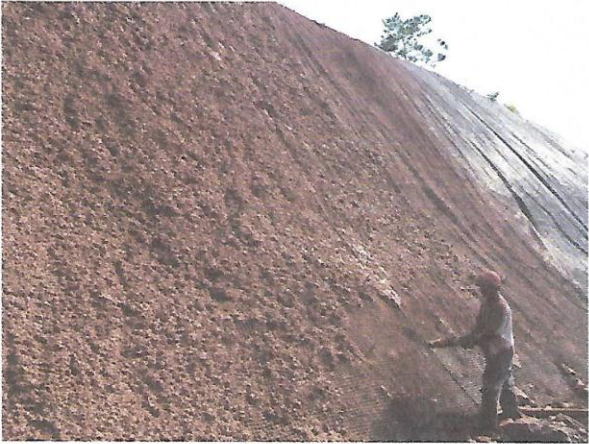
附件：图一

| | 事由：<br>AK0+000-AK0+140<br>段右侧路堑边坡正在进行<br>喷播植草施工 |

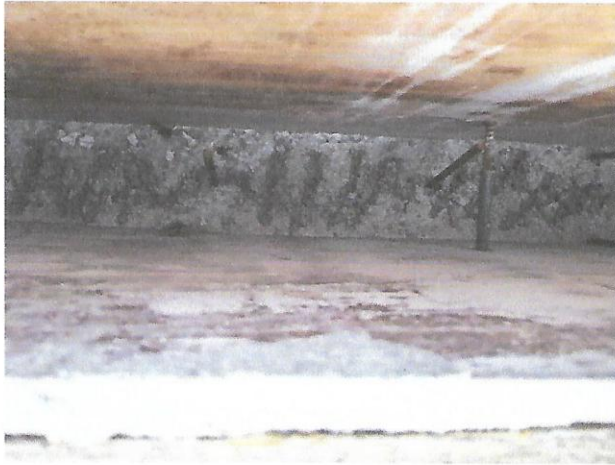
附件：图二

| | 事由：<br>已对基础和沟体接<br>触面凿毛 |

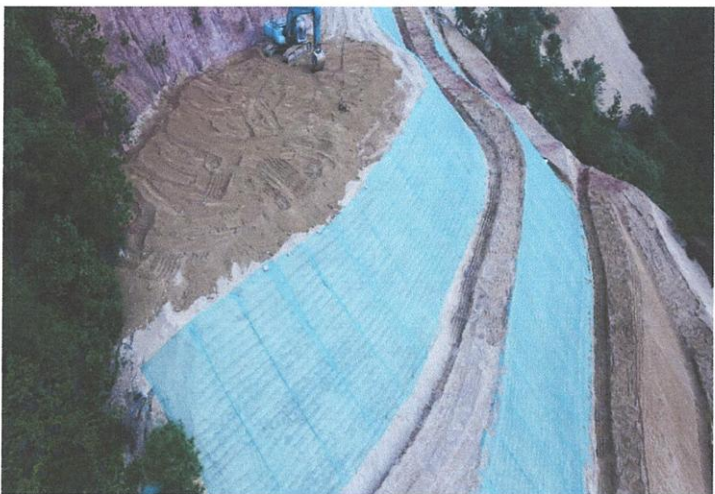
| 时间: 2018-11-9 | 地点: K107+980 右侧弃土场 |

| | 照片描述: 已对 K107+980 右侧弃土场坡面已分级并撒草籽覆盖无纺布, 分级平台已开挖分流排水沟。 |

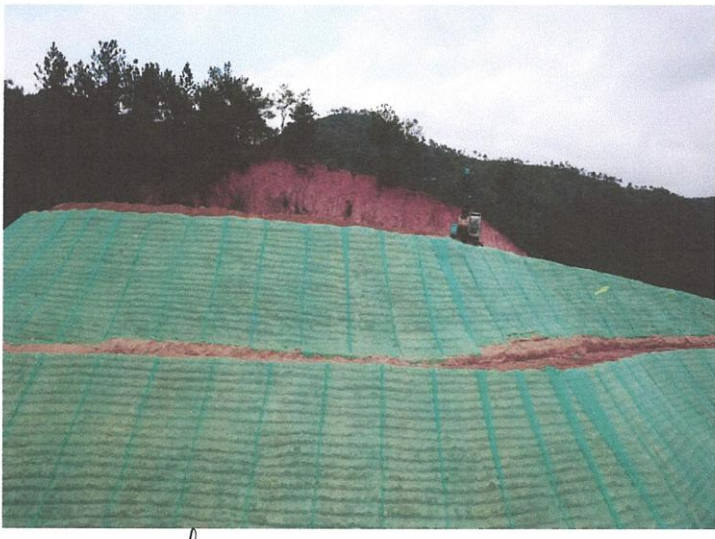
| 时间: 2018-11-9 | 地点: K107+980 右侧弃土场 |

| | 照片描述: 已对 K107+980 右侧弃土场坡面已分级并撒草籽覆盖无纺布, 分级平台已开挖分流排水沟。 |

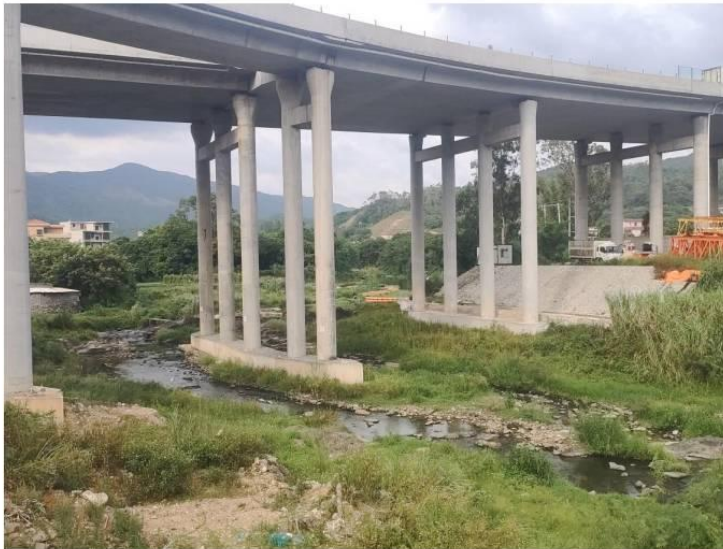
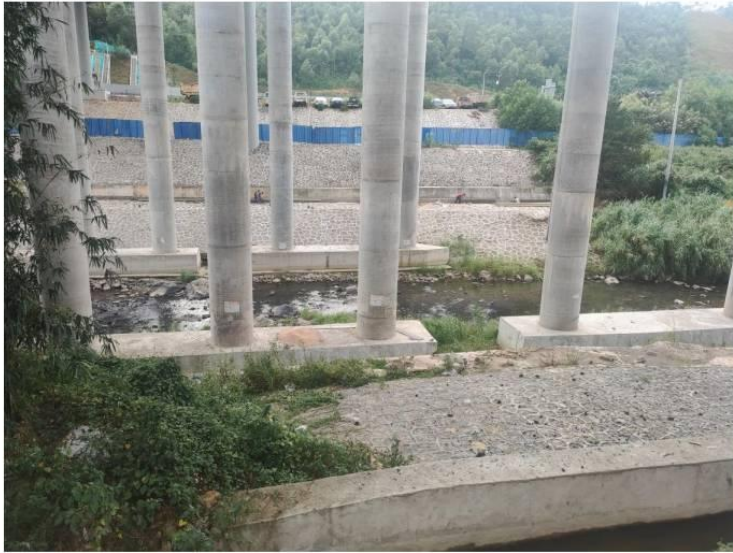
2、涉水路段桥下边坡防护及排水措施施工完善，无水土流失现象（见附图 6、7）。

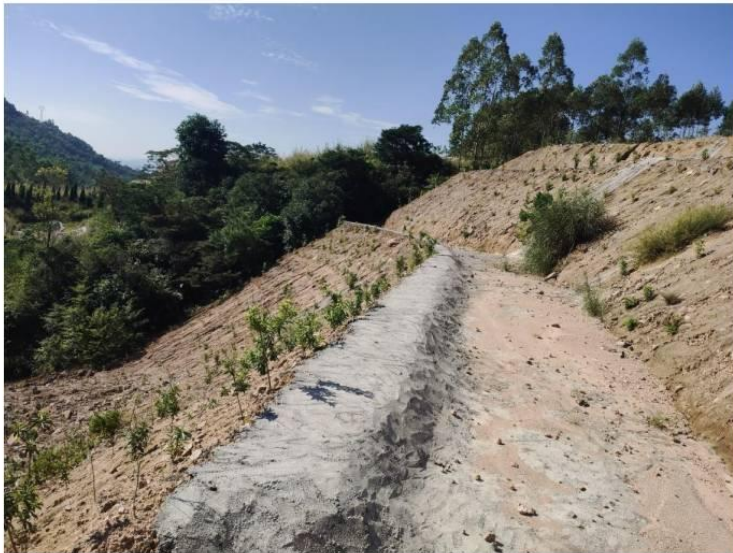
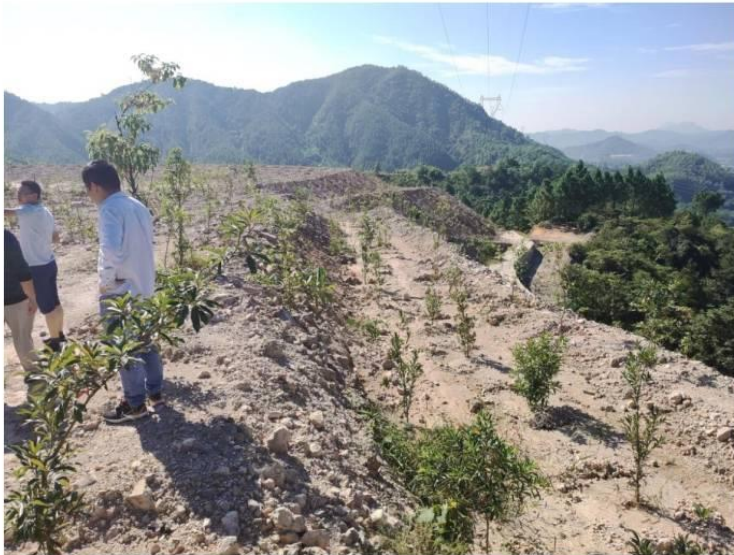
3、弃土场拦挡、截排水防护措施完善，复绿效果良好（见附图 8、9）。

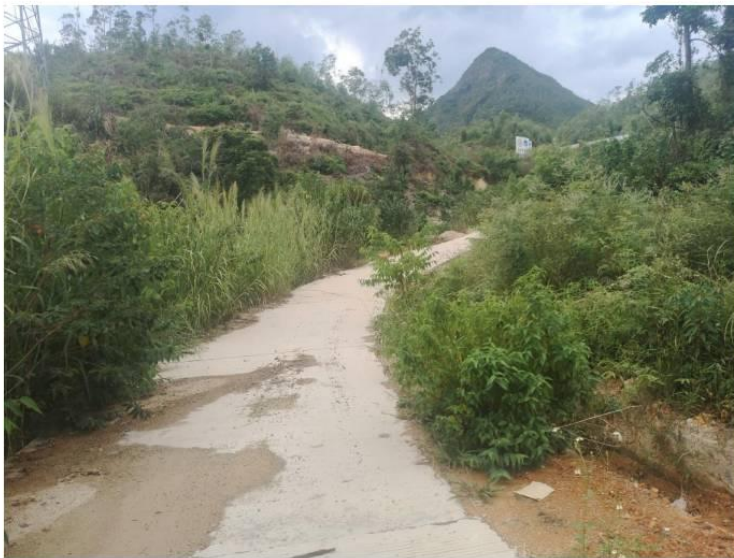
附图 10

4、施工临时便道排水及边坡绿化措施完善，无水土流失现象（见附图 10）。

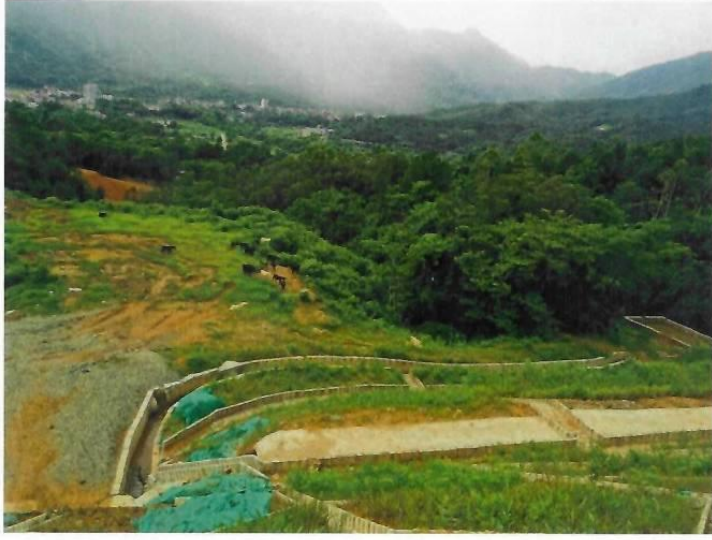
| 时间: 2021. 10. 10 | 地点: K87+215 主线左侧弃土场 | 附图1 照片描述: K87+215 主线左侧弃土场已完善排水、绿化等防护措施。 |

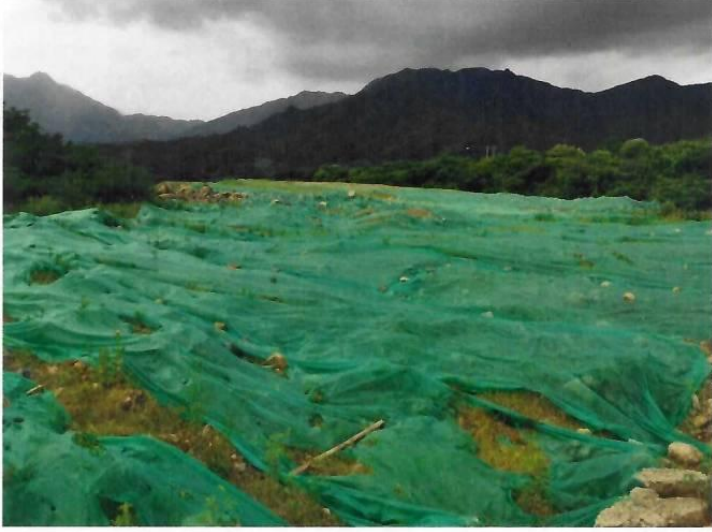
| 时间: 2021. 10. 11 | 地点: K87+600 主线左侧弃土场 | |

| 责任单位责任人: 赵延钦 | 监理复查人员: 钟荣光 | 附图2 照片描述: K87+600 主线左侧弃土场已完善排水、绿化等防护措施。 |

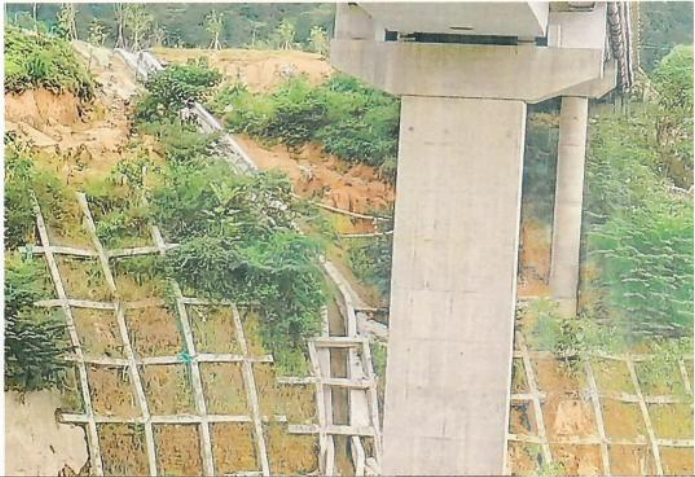
| (附图) 时间: 2021 年 10 月 10 日 | 地点: 三渡水大桥 |

| 照片描述: 三渡水大桥连接处路基及边坡已完善截排水措施, 并补种草绿化, 减少水土流失。 | |

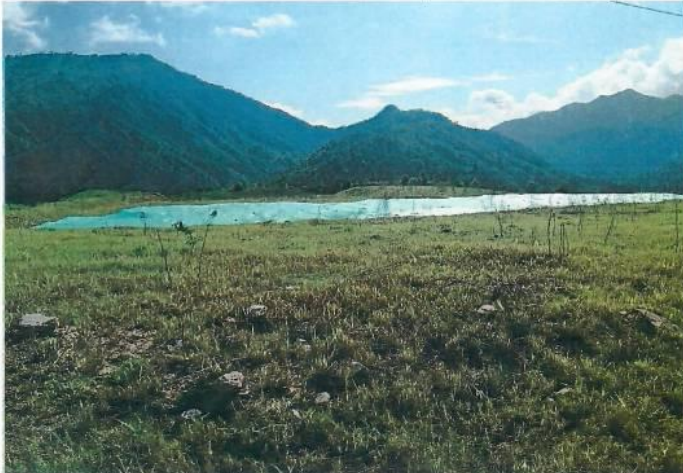
| (附图) 时间: 2021 年 10 月 10 日 | 地点: 弃渣场 |

| | 照片描述: 弃渣场复绿植被生长良好, 部分不足之处已补种。 |

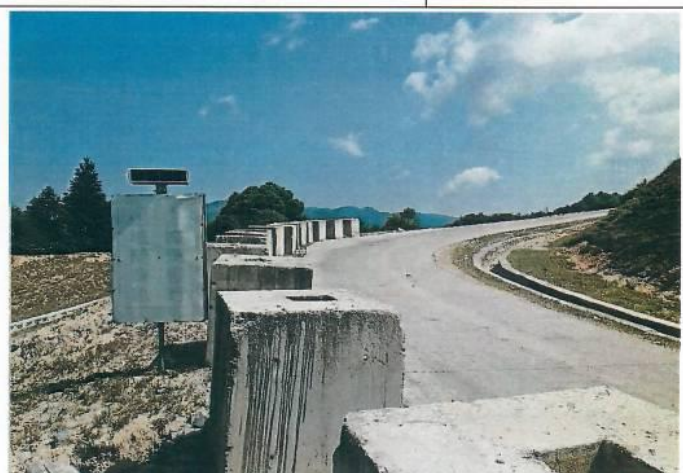
| (附图) 时间: 2021 年 10 月 10 日 | 地点: 施工便道 |

| | 照片描述: 施工便道为永临结合, 便道两侧地表已复绿, 植被生长良好。 |

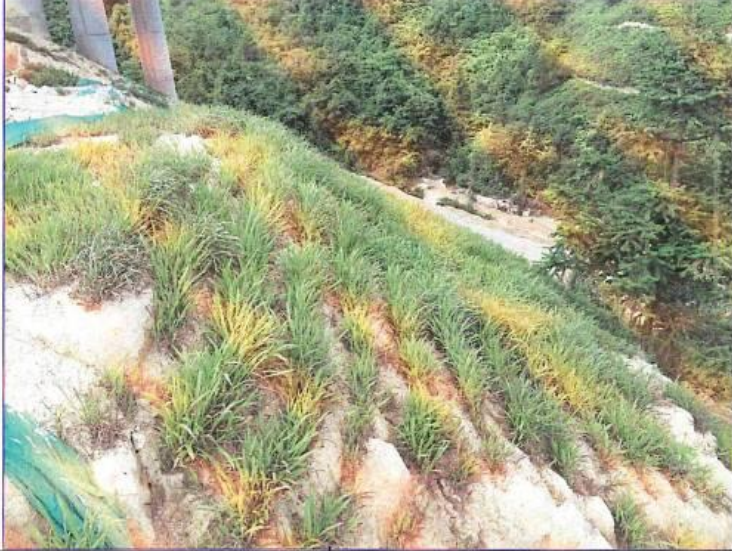
| | | <p>照片描述：已安排队伍对部分桥下及互通边坡、地表裸露，采取了边坡防护、截排水沟、植物绿化等措施。</p> |

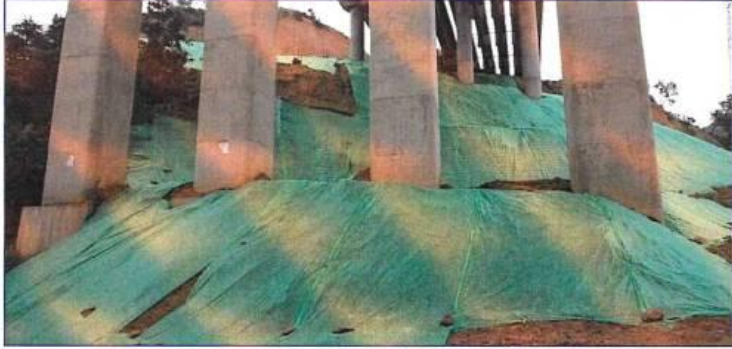
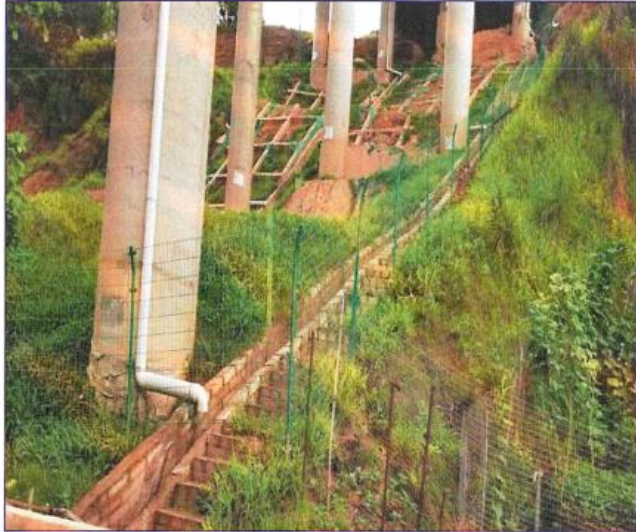
| | | <p>照片描述：已安排队伍对部分涉水路段桥下边坡防护、截排水措施及植物绿化措施进行了完善。</p> |

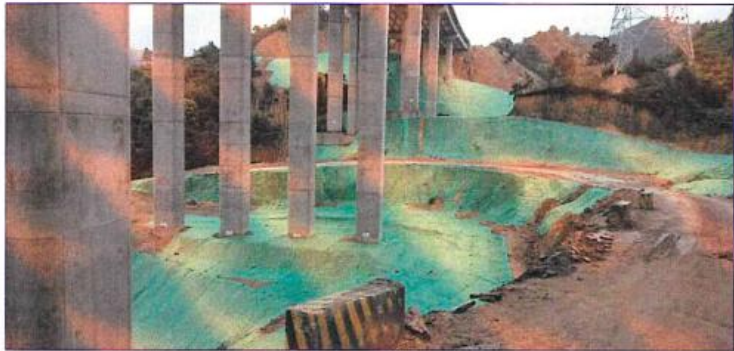
| | | 照片描述：施<br>工临时便道<br>已采取边坡<br>防护、排水<br>及植物绿化<br>措施。 |

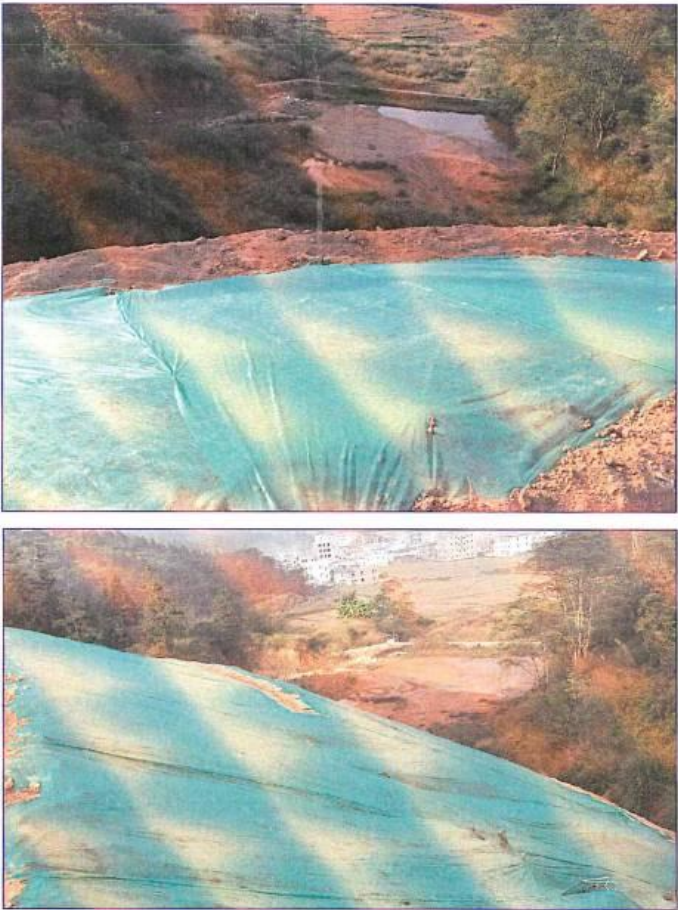
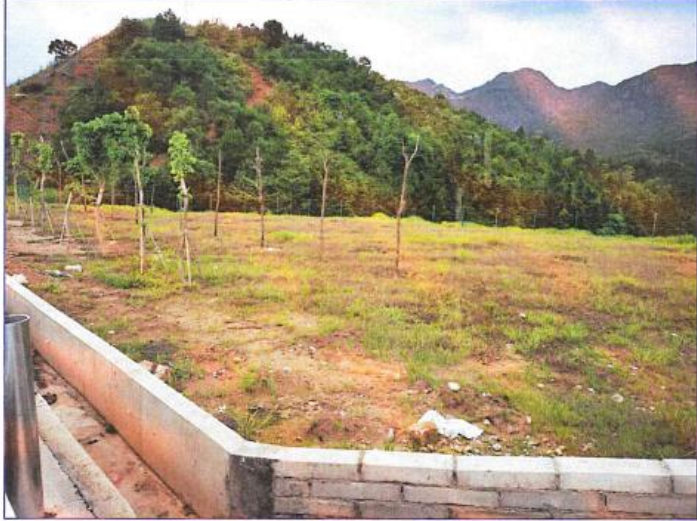
| | | 照片描述：已安排队伍对EKO+350 右150 米郭田互通#1 弃土场、CKO+250 右50 米郭田互通#2 弃土场、AKO+614 左100 米郭田互通#3 弃土场现场拦档、截排水、植物绿化、临时苫盖等措施进行了完善。 |

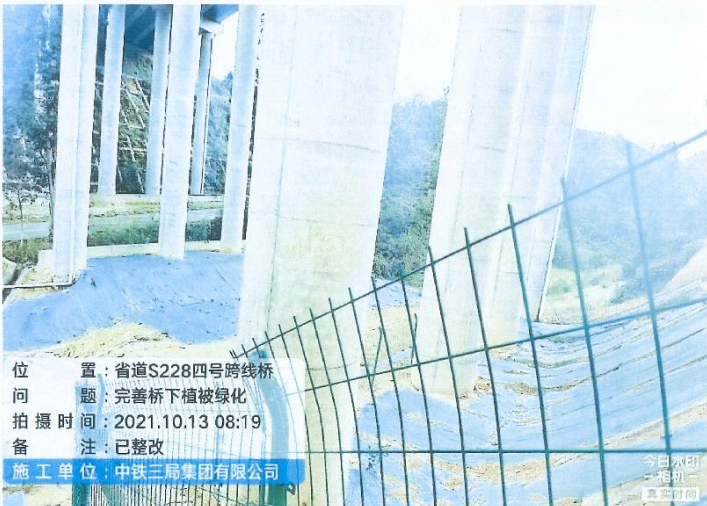
| <p>位置: 省道S228四号跨线桥<br/>问题: 完善桥下植被绿化<br/>拍摄时间: 2021.10.13 08:19<br/>备注: 已整改<br/>施工单位: 中铁三局集团有限公司</p> | | <p>照片描述:<br/>我部已对桥下边坡防护、截排水沟, 植物绿化措施进行了完善</p> |

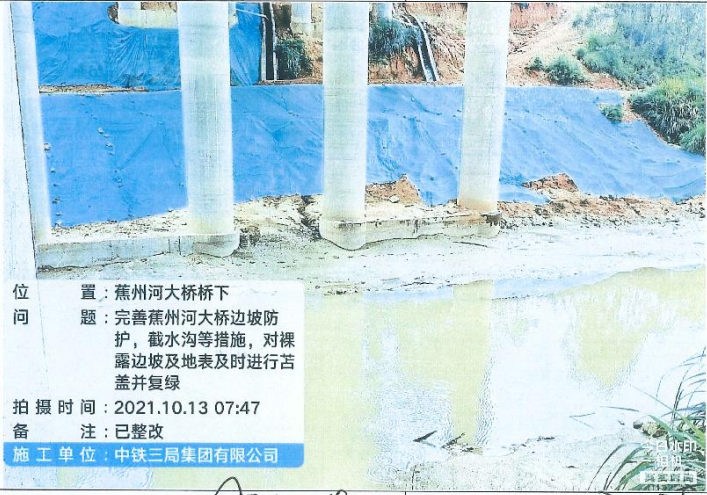
| <p>位置: 蕉州河大桥桥下<br/>问题: 完善蕉州河大桥边坡防护, 截水沟等措施, 对裸露边坡及地表及时进行苫盖并复绿<br/>拍摄时间: 2021.10.13 07:47<br/>备注: 已整改<br/>施工单位: 中铁三局集团有限公司</p> | | <p>照片描述:<br/>已对蕉州河大桥桥下边坡截排水措施完善, 对河道两侧边坡及地表裸露部分进行了苫盖及绿化。</p> |

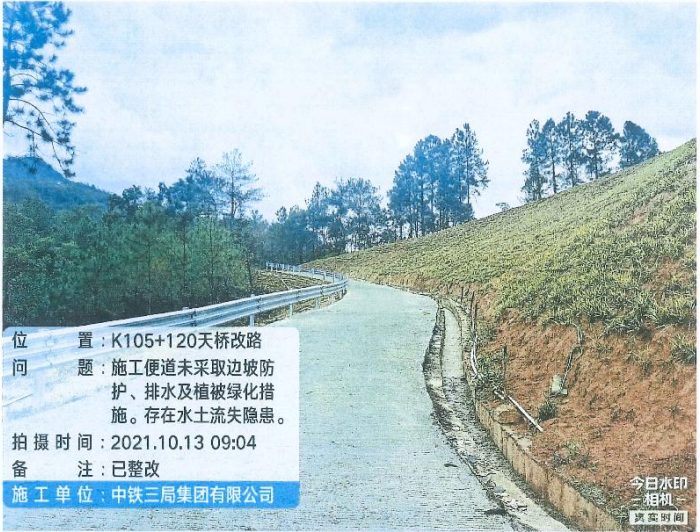
| 附图 3 | 时间: 2021.10.12 | 地点: K105+120 天桥施工便道 |

| <p>位置: K105+120天桥改路<br/>问题: 施工便道未采取边坡防护、排水及植被绿化措施。存在水土流失隐患。<br/>拍摄时间: 2021.10.13 09:04<br/>备注: 已整改<br/>施工单位: 中铁三局集团有限公司</p> | | <p>照片描述:<br/>已对施工便道采取了边坡防护、排水及植物绿化措施。</p> |

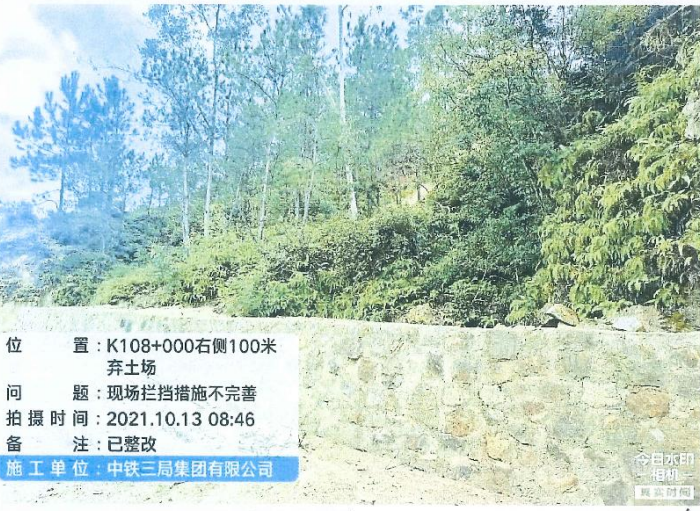
| 附图 4-1 | 时间: 2021.10.12 | 地点: K108+000 右侧 100 米弃土场 |

| <p>位置: K108+000右侧100米弃土场<br/>问题: 现场拦挡措施不完善<br/>拍摄时间: 2021.10.13 08:46<br/>备注: 已整改<br/>施工单位: 中铁三局集团有限公司</p> | | <p>照片描述:<br/>K108+000 右侧 100 米弃土场现场拦挡进行了完善。</p> |

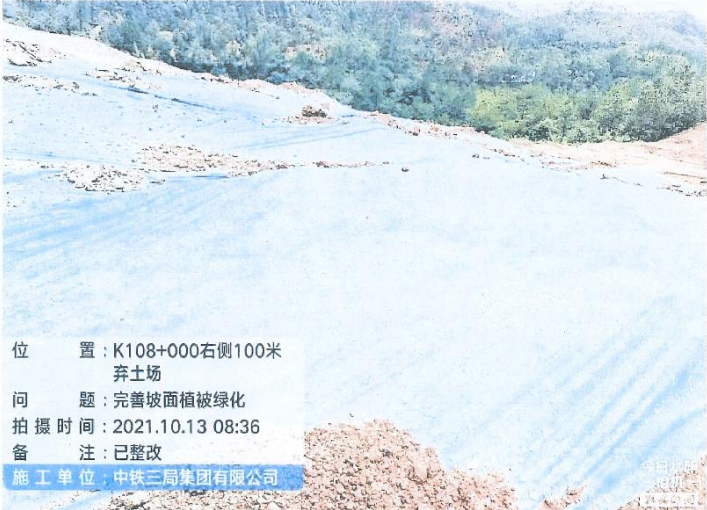
| 附图 4-2 | 时间: 2021. 10. 12 | 地点: K108+000 右侧 100 米弃土场 |

| <p>位置: K108+000右侧100米弃土场<br/>问题: 完善坡面植被绿化<br/>拍摄时间: 2021.10.13 08:36<br/>备注: 已整改<br/>施工单位: 中铁三局集团有限公司</p> | | <p>照片描述:<br/>已对 108+000 右侧 100 米弃土场的裸露面采取了临时苫盖措施。</p> |

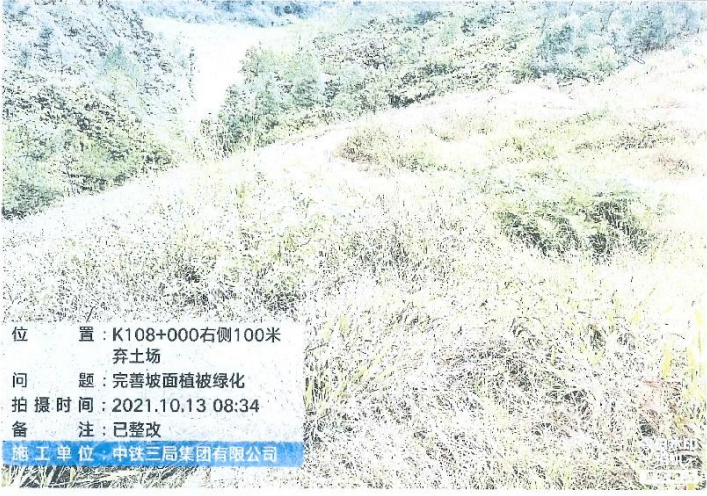
| 附图 4-3 | 时间: 2021. 10. 12 | 地点: K108+000 右侧 100 米弃土场 |

| <p>位置: K108+000右侧100米弃土场<br/>问题: 完善坡面植被绿化<br/>拍摄时间: 2021.10.13 08:34<br/>备注: 已整改<br/>施工单位: 中铁三局集团有限公司</p> | | <p>照片描述:<br/>K108+000 右侧弃土场植被绿化已完善。</p> |
