大(埔)丰(顺)(五)华高速公路丰顺至五华段

# 水土保持监测总结报告

建设单位: 广东省政府还贷高速公路管理中心

监测单位: 广东粤源工程咨询有限公司

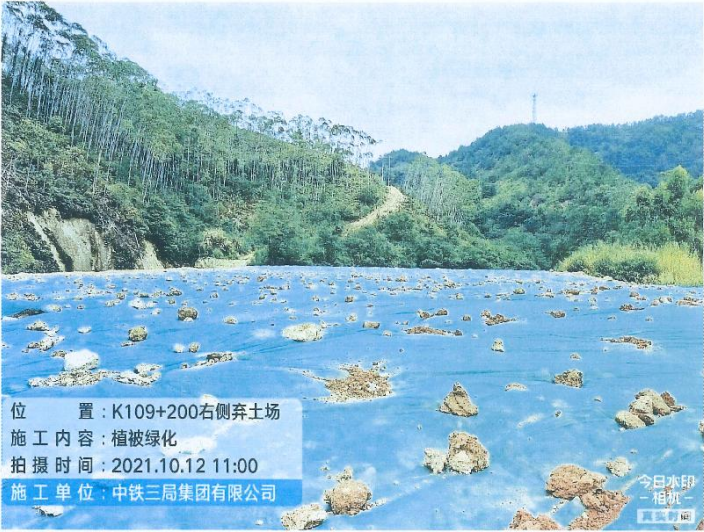
| 附图 4-4 | 时间: 2021.10.12 | 地点: K109+200 右侧弃土场 |

| | | 照片描述:<br>K109+200 右侧弃土场植被绿化已完善, 并对地表裸露区域增加了临时绿网苫盖措施。 |

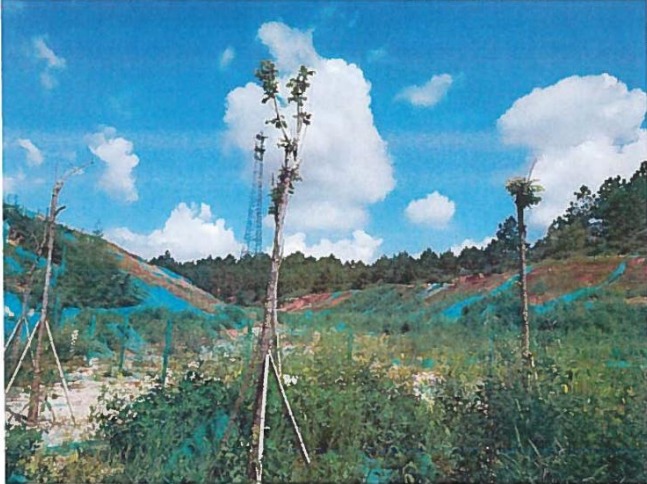
| 附图 1：<br> | 照片描述：<br>1#弃土场完善了覆绿。 |

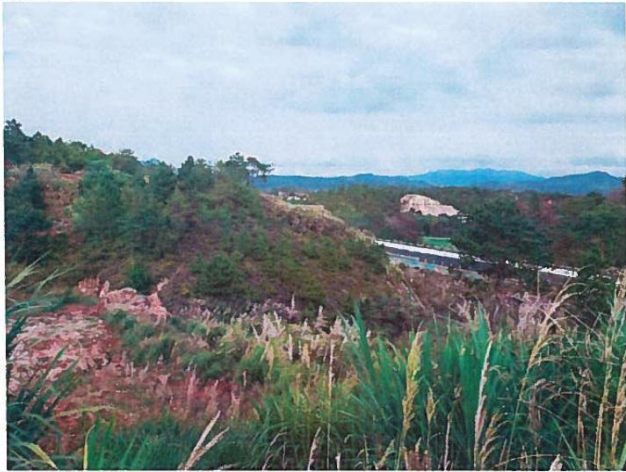
| 附图 2：<br> | 照片描述：<br>4#弃土场完善了覆绿。 |

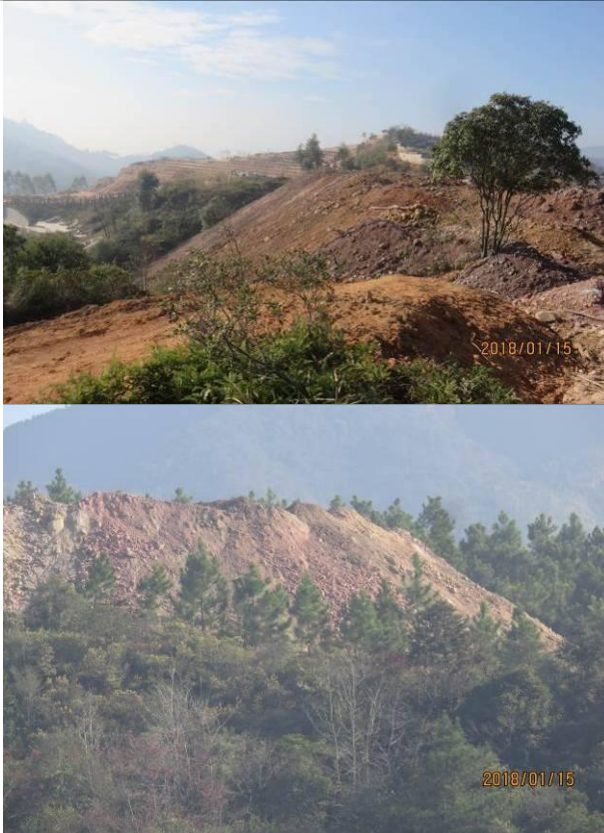
| 照片 | 说明 |
|---|---|
| | <p><b>地理位置：</b>TJ1 标 1#弃土场，2#弃土场</p> <p><b>现场情况：</b>弃土场选址山上凹谷荒地，下游未修建挡土墙，边坡裸露未防护。</p> <p><b>建议措施：</b>按照“先拦后弃”的原则，在弃土场下游修建挡土墙，弃土完成后恢复植被，减少水土流失。</p> |

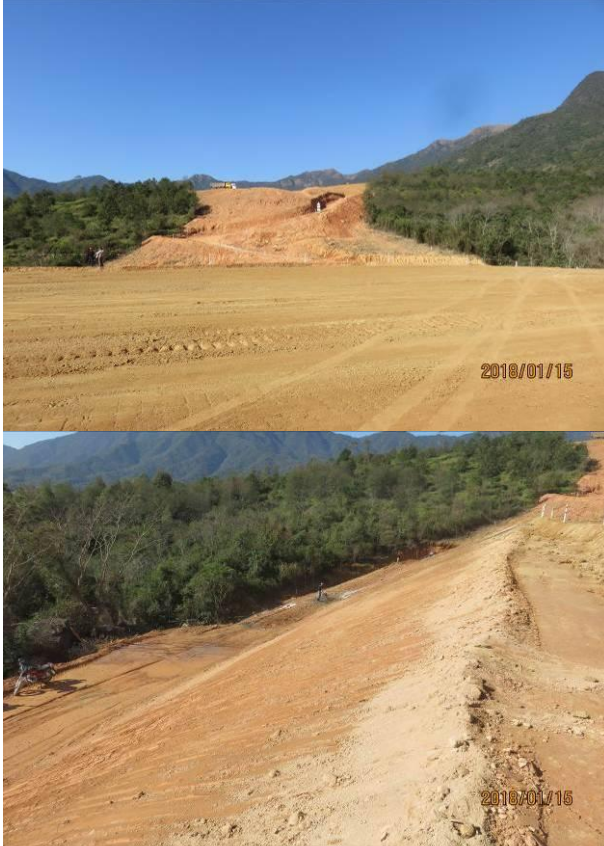
| 照片 | 说明 |
|---|---|
| | <p><b>地理位置：</b>TJ2 K87+500 路基边坡</p> <p><b>现场情况：</b>场地正在经行路基挖填作业。</p> <p><b>建议措施：</b>落实好挡水梗和急流槽等水土保持措施；填方边坡较高，采用薄膜覆盖。</p> |

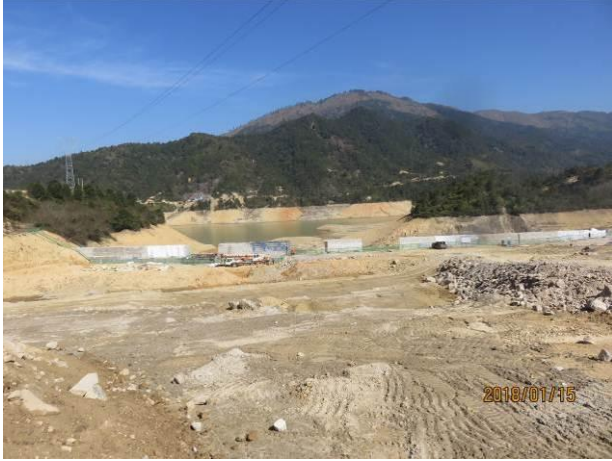
| | <p><b>地理位置：</b>TJ3 三度水库</p> <p><b>现场情况：</b>场地裸露大，布设临时排水沟，并实施临时覆盖。</p> |

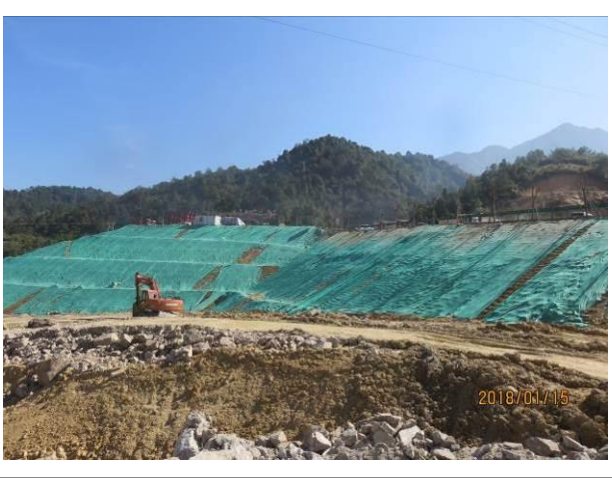
| | <p><b>地理位置：</b>TJ4 一号桩变通桥</p> <p><b>现场情况：</b>场地施工堆土已经占用了河道。</p> <p><b>建议：</b>在边坡下游设土袋拦挡，清理河床上的堆土。</p> |

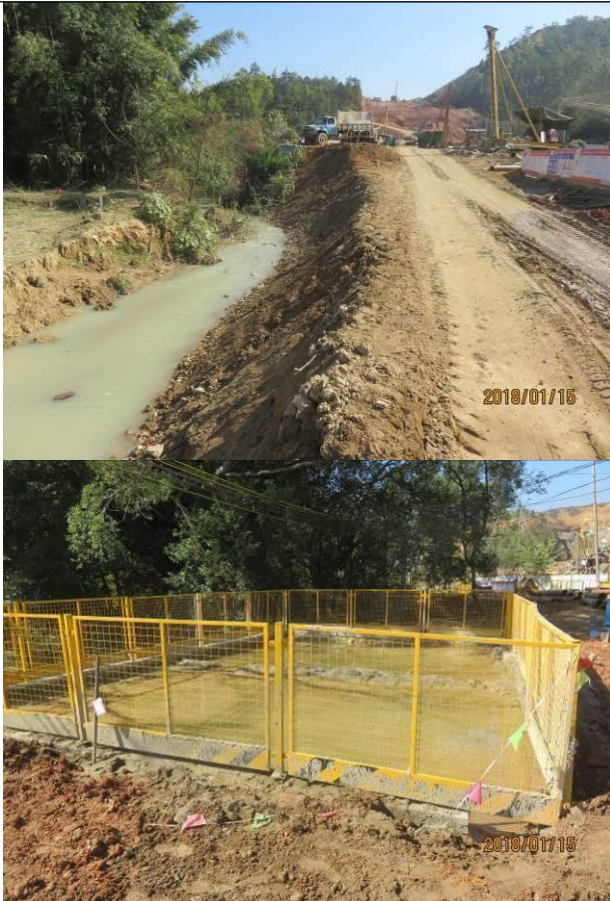
| | <p>地理位置：TJ4 标 S228 三号跨线桥</p> <p>现场情况：正在经行桩基施工，布设泥浆池。</p> |

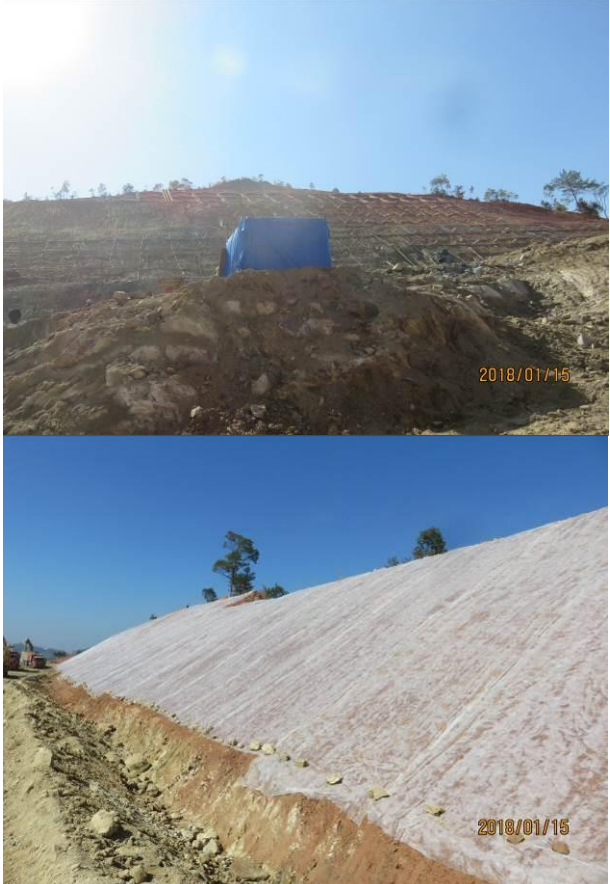
| | <p>地理位置：TJ4 K102+800 挖方边坡</p> <p>现场情况：右侧高边坡，正在经行骨架护坡；左侧边坡采取了薄膜覆盖。</p> |

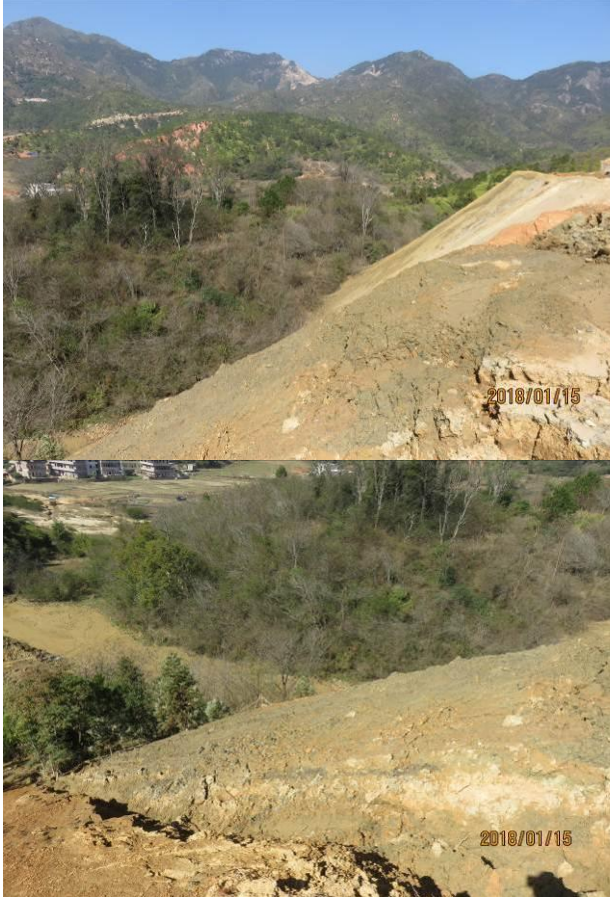
| | <p><b>地理位置：</b>TJ4 104+100 主线互通弃渣场</p> <p><b>现场情况：</b>弃渣场继续利用，缺乏防护措施，冲刷严重。建议尽快完善拦挡措施。</p> |

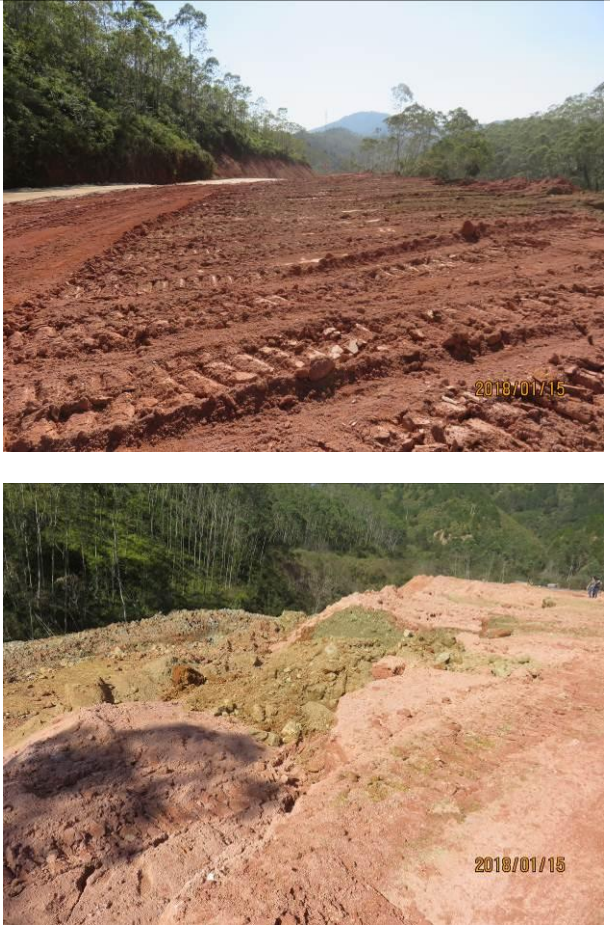
| | <p><b>地理位置：</b>TJ5 K109+060 右侧弃渣场</p> <p><b>现场情况：</b>弃渣场选址位于村道边上，继续利用，已平整，未采取防护措施；堆土高度不要超过村道标高；建议在下游设置拦挡措施，堆放完成经行覆绿。</p> |

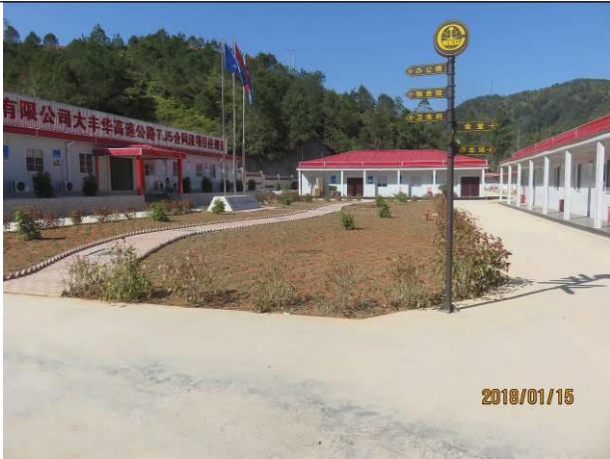
| | <p><b>地理位置：</b>TJ5 标施工营造区</p> <p><b>现场情况：</b>场地已基本硬化，布设临时排水沟，并种植灌木、铺植草皮绿化。</p> |

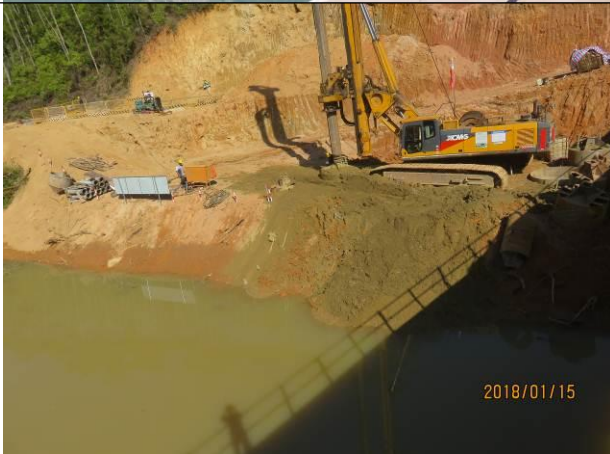
| | <p><b>地理位置：</b>TJ5 标 蕉洲河大桥</p> <p><b>现场情况：</b>施工占用河道，未采取围堰，桩基稳定性存在隐患，施工土方进入河道造成水土流失。建议采用编织袋围堰施工。</p> |

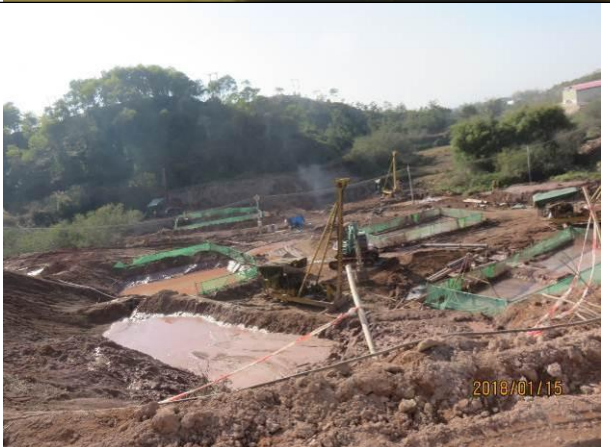
| | <p><b>地理位置：</b>TJ6 标 K115+000 联岭互通</p> <p><b>现场情况：</b>正在经行路基开挖，和桩基施工，布设泥浆池。</p> |

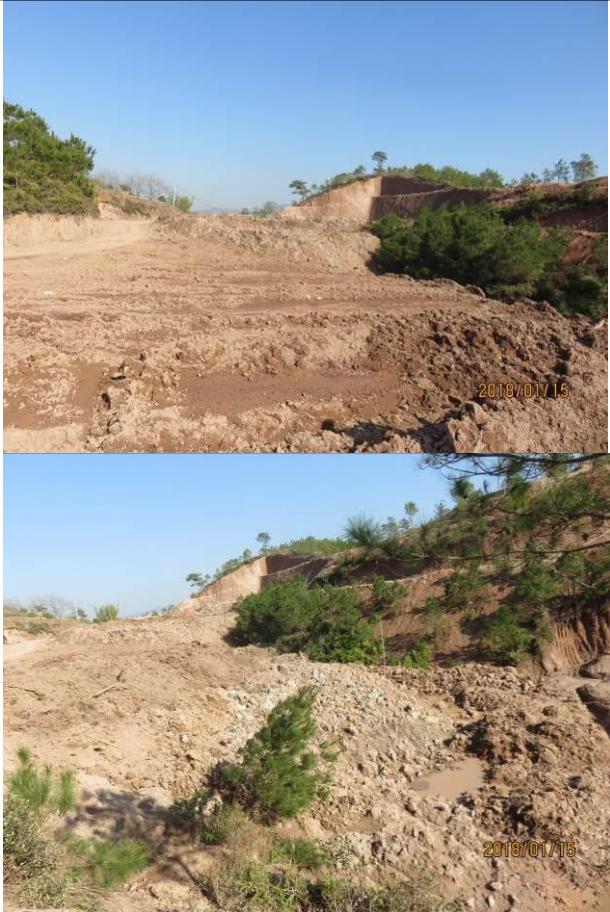
| | <p><b>地理位置：</b>TJ6 联岭互通 AK1+350 2# 弃渣场</p> <p><b>现场情况：</b>弃土场选址在山坳，按照“先拦后弃”的原则，在弃土场下游修建挡土墙，弃土完成后恢复植被，减少水土流失。</p> |

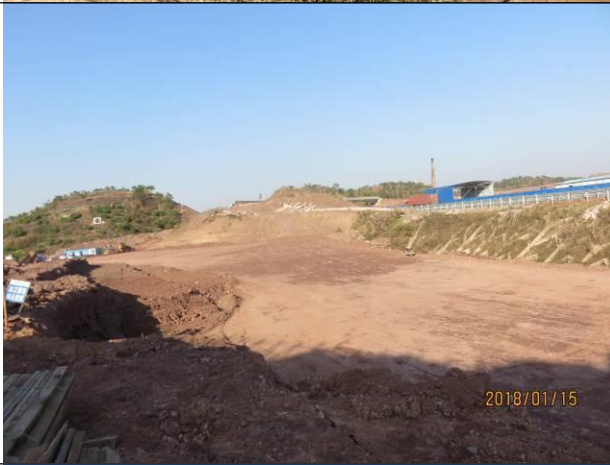
| | <p><b>地理位置：</b>TJ7 华阁互通</p> <p><b>现场情况：</b>与新华高速互通，挖填平衡；施工场地缺少排水措施，建完修筑土质排水沟完善排水措施。</p> |

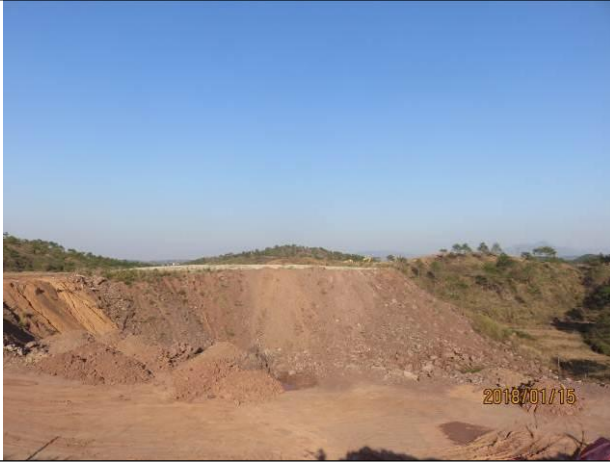
| | <p><b>地理位置：</b>TJ7 标华阁互通弃土场</p> <p><b>现场情况：</b>弃土场选址在荒地上，弃方量较少，弃土场不再使用。建议恢复植被。</p> |

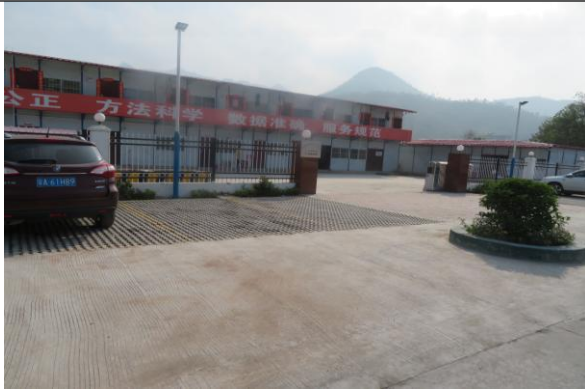
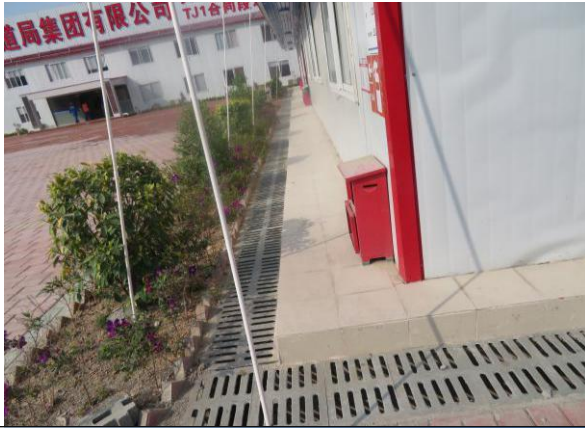
| 图片 | 说明 |
|---|---|
| | <p>监测位置：TJ1 标项目部</p> <p>现场情况：排水、绿化措施完善。</p> <p>建议措施：无。</p> |

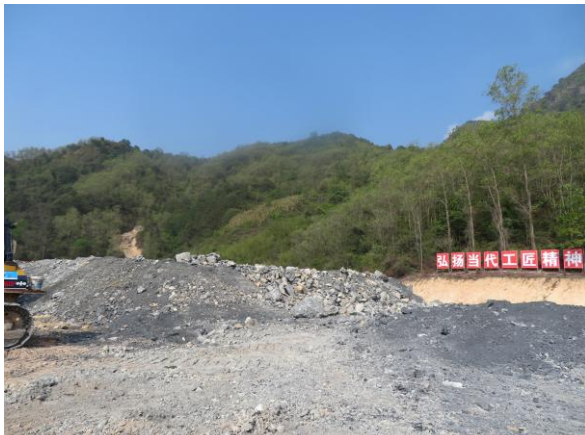
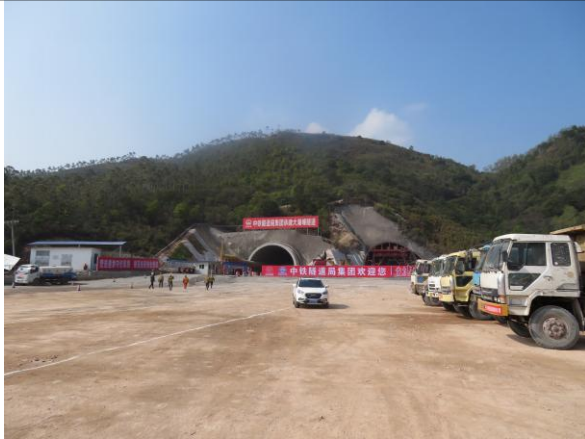
| 图片 | 说明 |
|---|---|
| | <p>监测位置：TJ1 标 大湖嶸隧道</p> <p>现场情况：洞渣堆放在隧道口，用于填路基不另外设弃渣场，洞渣约 15 万 m<sup>3</sup>。</p> <p>建议措施：无。</p> |

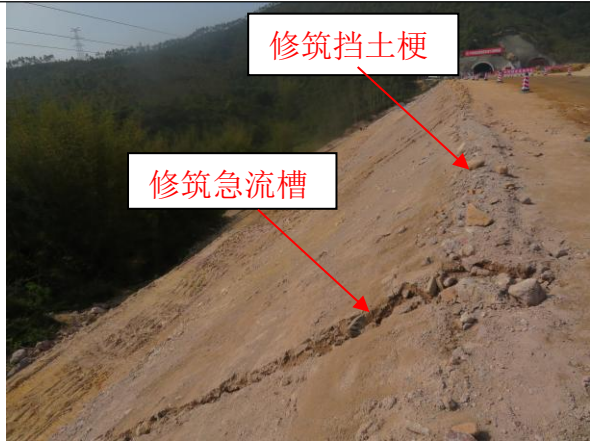
| | <p><b>监测位置：</b>TJ1 标隧道前填方路基段</p> <p><b>现场情况：</b>填方路基高约 8m，分级，下坡修筑排水沟。</p> <p><b>建议措施：</b>雨季将近建议修筑挡土梗，塑料薄膜修筑急流槽。</p> |

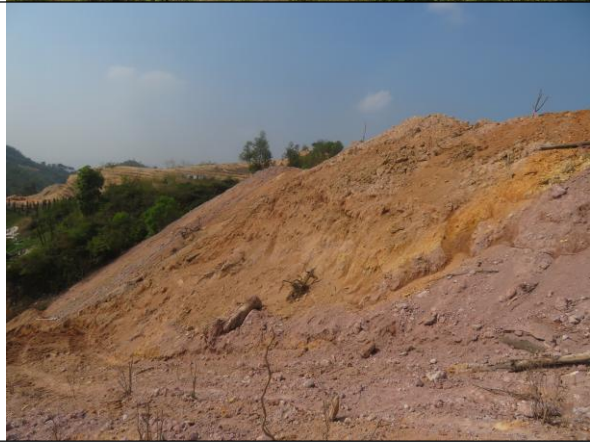
| | <p><b>地理位置：</b>TJ1 墓园 1#弃土场</p> <p><b>现场情况：</b>堆高超 20m，截至目前堆砌约 2 万 m<sup>3</sup>，下沿修筑浆砌石挡墙。</p> <p><b>建议措施：</b>分级 5m 一级，撒播草籽，并用薄膜覆盖，下沿修筑排水沟。</p> |

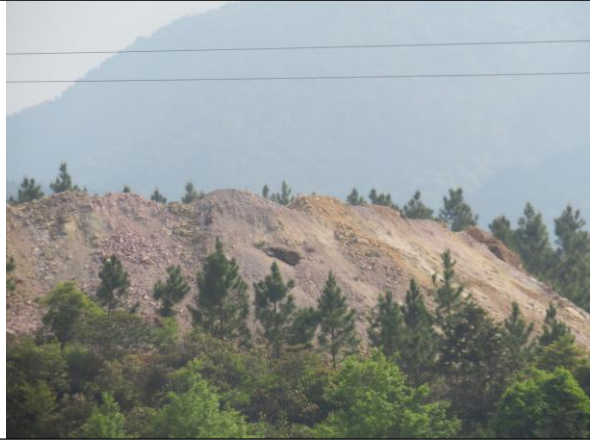
| | <p><b>地理位置：</b>TJ1 墓园 2#弃土场</p> <p><b>现场情况：</b>堆高约 8m，弃方量约 1 万 m<sup>3</sup>。</p> <p><b>建议措施：</b>修筑挡土墙，撒播草籽，并用薄膜覆盖，下沿修筑排水沟。</p> |

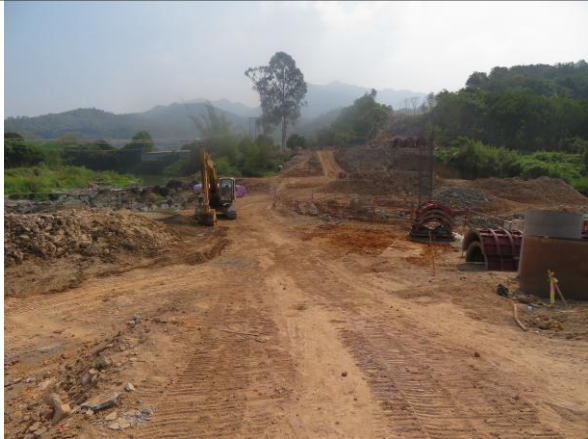
| | <p><b>地理位置：</b>TJ1 北斗互通 A 匝道</p> <p><b>现场情况：</b>部分沙土淤积沟道，现场施工缺乏围堰措施，存在一定的水土流失隐患。</p> <p><b>建议措施：</b>清理河床淤积沙土，在河堤两侧采用编织袋围堰。</p> |

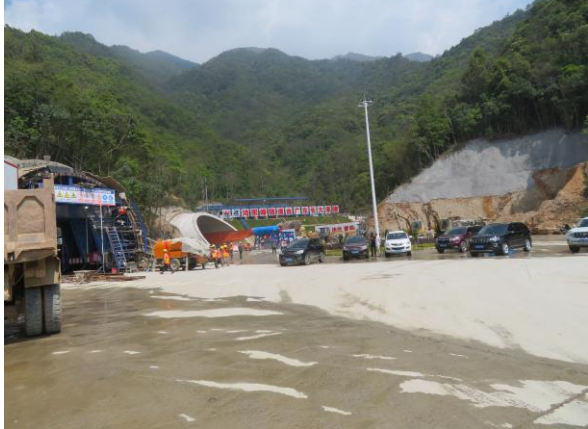
| | <p><b>地理位置：</b>TJ2 鸿图嶂隧道</p> <p><b>现场情况：</b>隧道前设置洞渣处置场，洞渣量约为 8 万 <math>\text{m}^3</math>。</p> <p><b>建议措施：</b>提高对洞渣的综合利用，减少洞渣外弃。</p> |

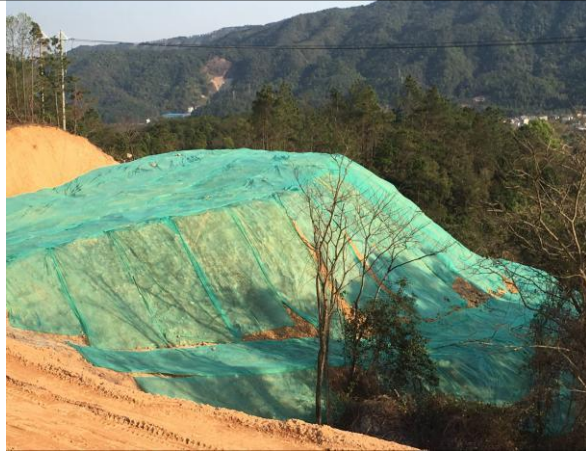
地理位置：TJ2 标 K87+660 左弃土场

现场情况：堆高约 10m，弃方约 0.5 万 m<sup>3</sup>，分级并用薄膜。

建议措施：做好挡墙和排水措施。

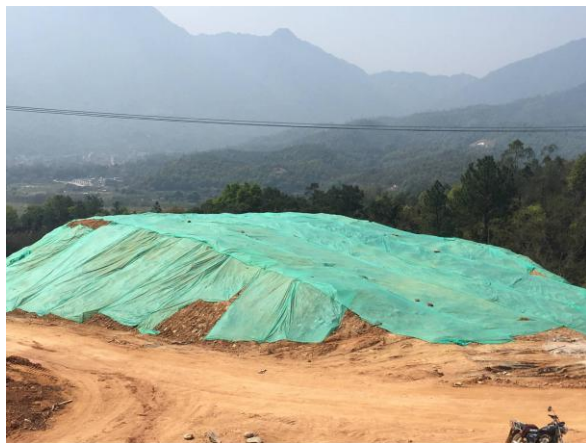
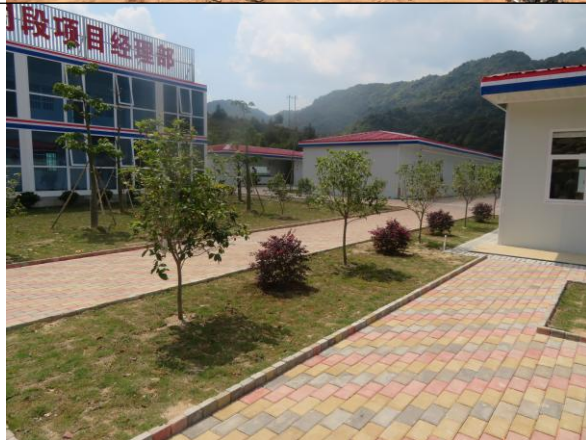
地理位置：TJ3 标项目经理部

现场情况：绿化、排水措施完善。

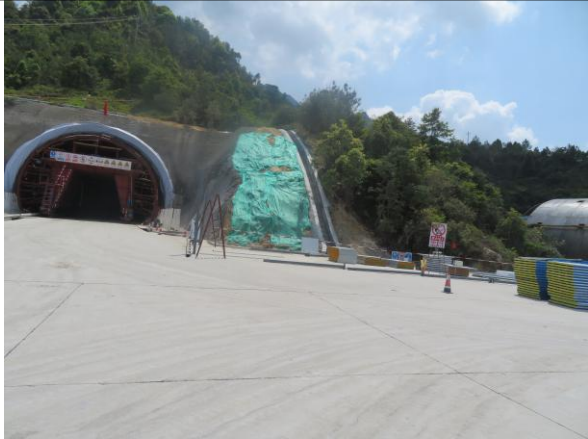
| | <p><b>地理位置：</b> TJ3 标 鸿图嶂隧道出口</p> <p><b>现场情况：</b> 洞渣用于填路基边坡薄膜覆盖，边坡土质是沙质不利于植物生长。</p> <p><b>建议措施：</b> 采用喷播植草再采用薄膜覆盖。</p> |

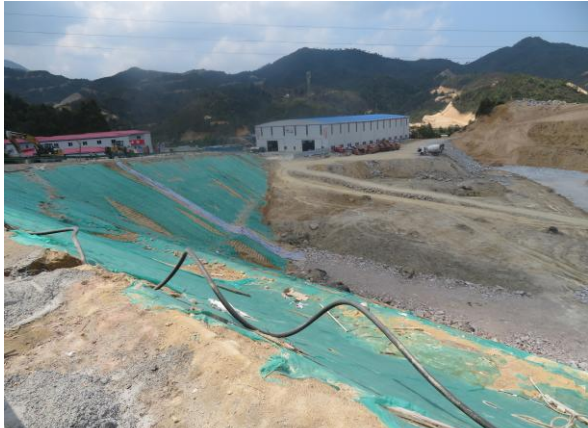
| | <p><b>地理位置：</b> TJ3 标 K97+060 右侧弃土场</p> <p><b>现场情况：</b> 选址在谷底，填高约 15m，弃方量约 2 万 m<sup>3</sup>。</p> <p><b>建议措施：</b> 按照“先拦后弃”的原则，将弃土推向谷底低洼处，并在弃土场下游修筑挡墙、排水沟，并及时恢复植被。</p> |

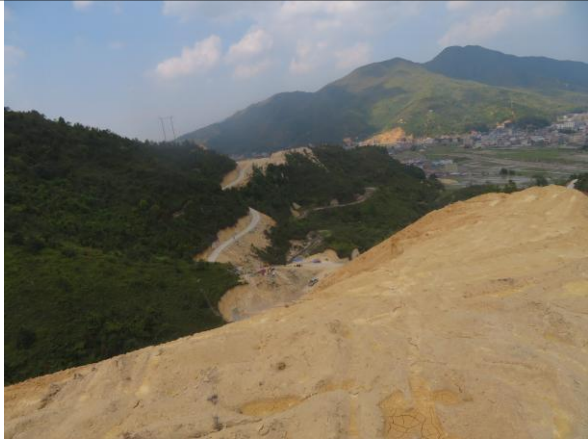
| | <p><b>地理位置：</b>TJ3 标 标尾临时堆土</p> <p><b>现场情况：</b>堆砌土方约有 1000 方，边坡有冲刷现象。</p> <p><b>建议措施：</b>周边边坡建议采用薄膜覆盖减少水力侵蚀造成水土流失。</p> |

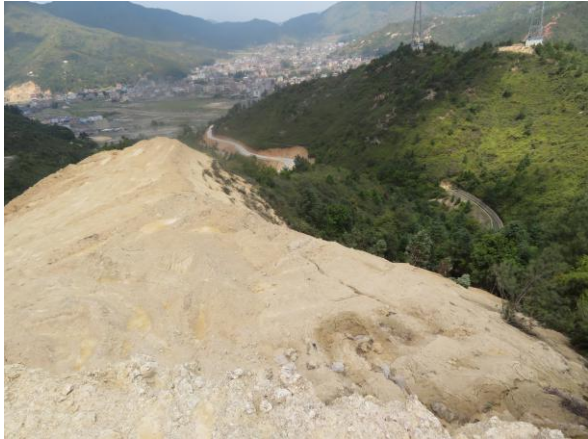
| | <p><b>地理位置：</b>TJ4 K103+000 主线右侧弃土场</p> <p><b>现场情况：</b>堆高约 5m，弃方量约 1 万 m<sup>3</sup>。池塘积水影响弃土场的稳定性。</p> <p><b>建议措施：</b>尽快将池塘水排出，再弃土场推平，在下游砌挡墙并恢复植被。</p> |

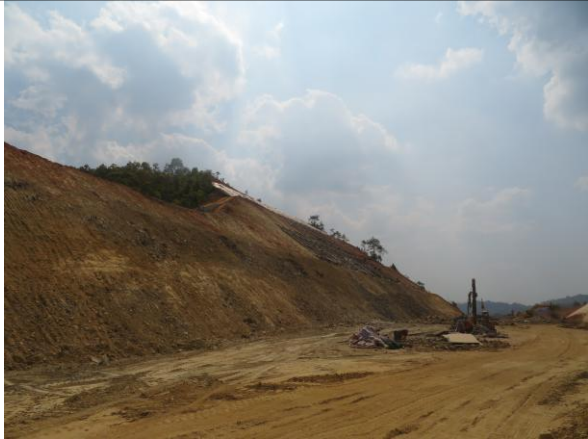
| | <p><b>地理位置：</b>TJ4 K102+800 挖方边坡</p> <p><b>现场情况：</b>骨架护坡，修筑截水沟并采用薄膜覆盖。</p> <p><b>建议措施：</b>无。</p> |

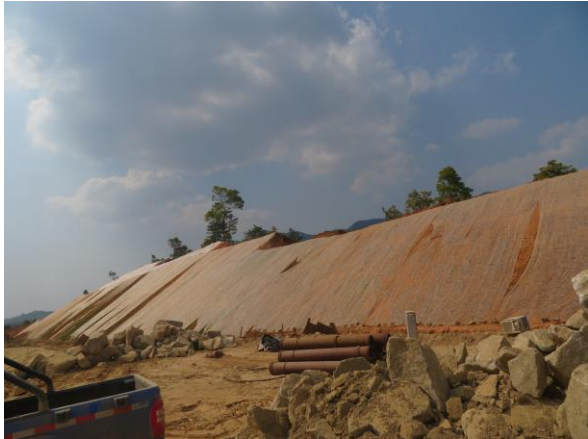
| | <p><b>监测位置：</b>TJ4 K104+100 主线互通弃渣场</p> <p><b>现场情况：</b>堆高约 8m，弃方量约 10 万 m<sup>3</sup>,弃土场下游砌挡墙。</p> <p><b>建议措施：</b>弃方量大，将边坡分级，挡墙砌完成应及时修筑排水沟并恢复植被。</p> |

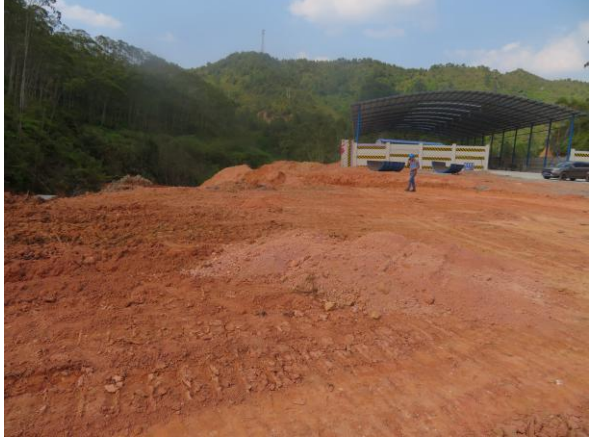
| | <p><b>地理位置：</b> TJ5 K109+060 右侧弃土场现</p> <p><b>场情况：</b> 已平整，堆高约 3m 基本与村道持平，弃方量约 1 万 m<sup>3</sup>。</p> <p><b>建议措施：</b> 建议在下游设置拦挡和排水措施，堆放完成经行覆绿。</p> |

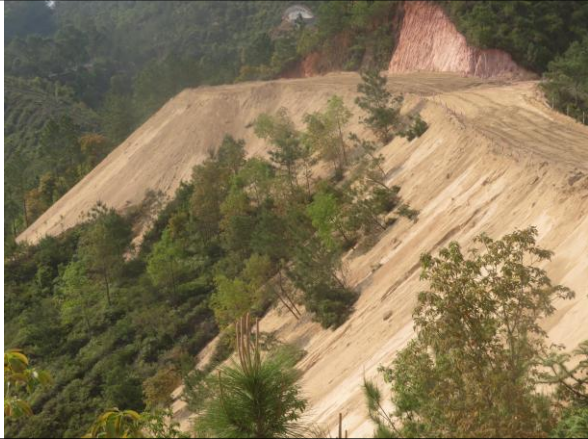
| | <p><b>地理位置：</b>TJ5 K107+980 右侧弃土场</p> <p><b>现场情况：</b>弃土场选址坡度较陡，弃方量约 3000 方，堆高 8m。</p> <p><b>建议措施：</b>分级、撒播草籽并用薄膜薄膜覆盖。</p> |

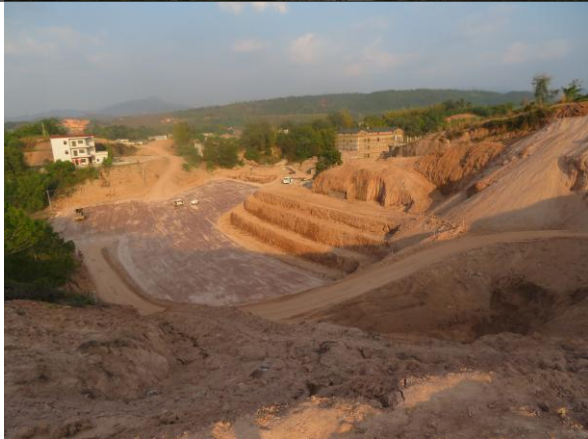
| | <p><b>地理位置：</b>TJ6 标 联岭互通</p> <p><b>现场情况：</b>施工面表土剥离并集中堆放。</p> |

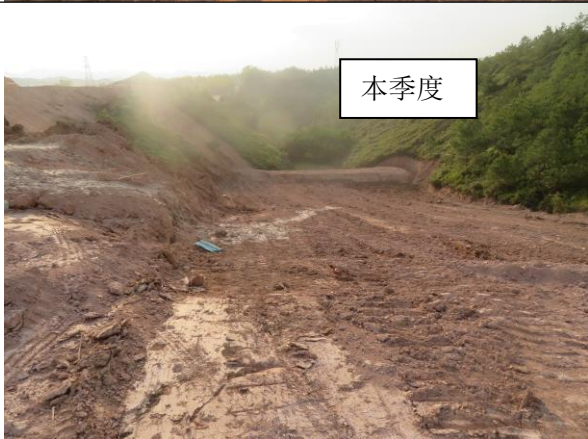
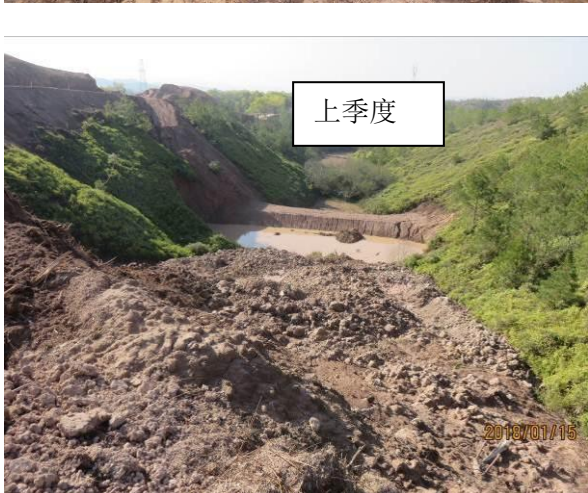
| <div data-bbox="231 1064 821 1500"><div data-bbox="571 1120 708 1180">本季度</div></div> <div data-bbox="231 1500 821 1991"><div data-bbox="523 1579 676 1639">上季度</div><div data-bbox="710 1915 805 1944">2018/01/15</div></div> | <p><b>地理位置：</b>TJ6 标 联岭互通 C 匝道弃土场</p> <p><b>现场情况：</b>弃土量约 1000 方，下游设置挡土坝，已平整。</p> <p><b>建议措施：</b>撒播草籽恢复植被。</p> |

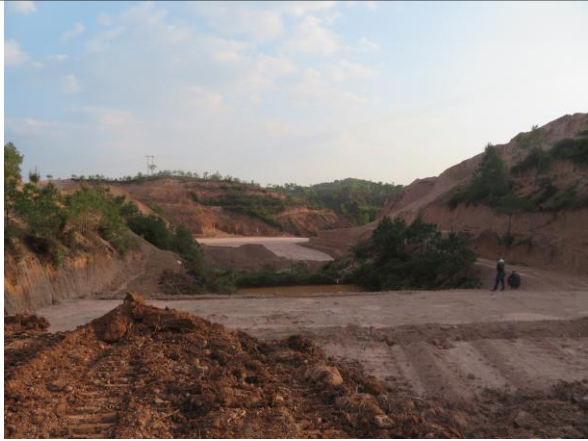
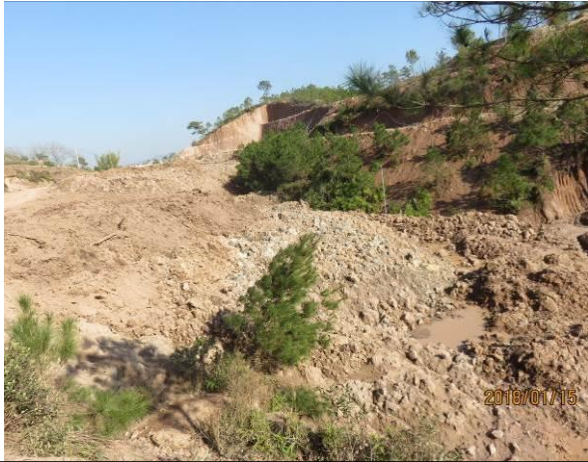
| | <p><b>地理位置：</b>TJ6 标 联岭互通 A 匝道弃土场</p> |

| | <p><b>现场情况：</b>弃土量约 500 方，已平整。</p> <p><b>建议措施：</b>撒播草籽恢复植被。</p> |

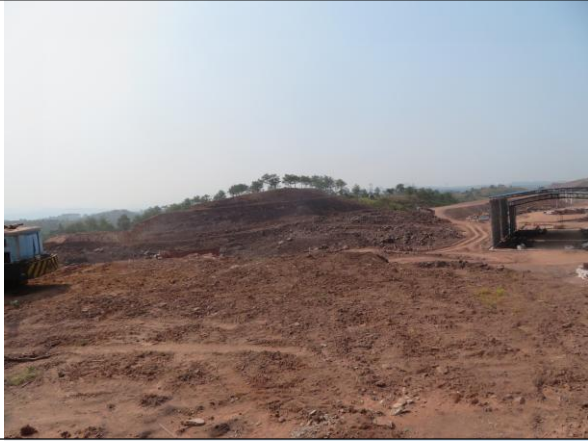
| | <p><b>地理位置：</b>X1 标华阁互通</p> <p><b>现场情况：</b>与新华高速互通，挖填平衡；施工场地缺少排水措施。</p> <p><b>建议措施：</b>建议沿填方边坡修筑土质排水沟。</p> |

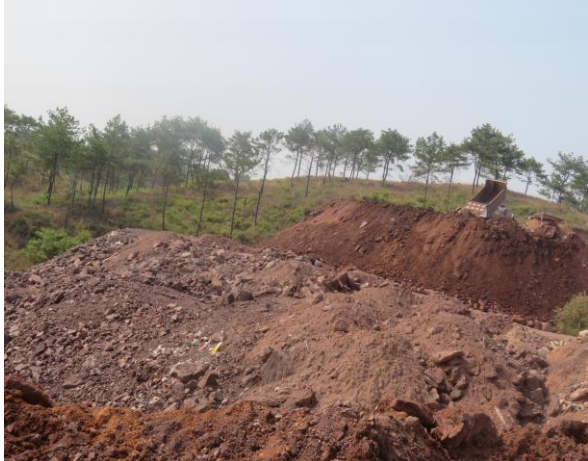
| | <p><b>地理位置：</b>X1 标华阁互通弃渣场</p> <p><b>现场情况：</b>堆高约 7m，弃土量约 3000 方，分级堆砌。</p> <p><b>建议措施：</b>弃渣为风化岩不易生长植被；建议采用喷播草籽措施恢复植被。</p> |

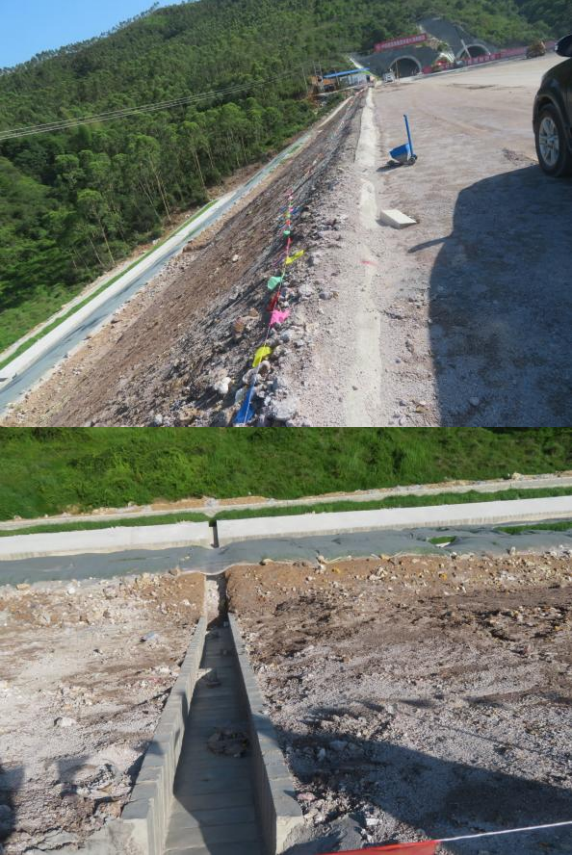
| 图片 | 说明 |
|---|---|
| | <p>监测位置：TJ1 标 大湖嶗进口填方路基段</p> <p>现场情况：路面修筑了挡水梗和急流槽；填方边坡采用临时覆盖并恢复植被。</p> <p>建议措施：但依然有部分填方边坡裸露，建议采用薄膜覆盖恢复植被。</p> |

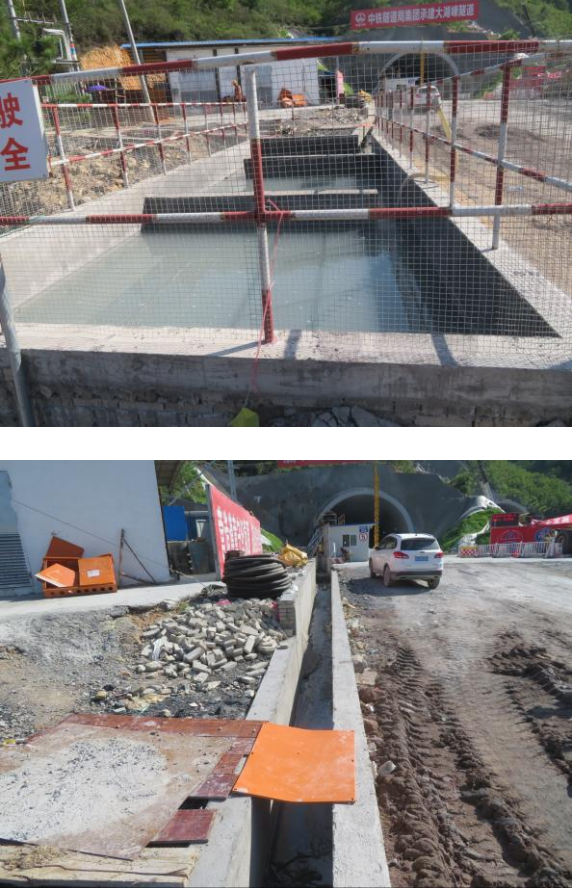
| 图片 | 说明 |
|---|---|
| | <p>监测位置：TJ1 大湖嶗隧道出口</p> <p>现场情况：布设了三级沉沙池和排水沟。</p> <p>建议措施：定期清理排水沟避免淤堵。</p> |

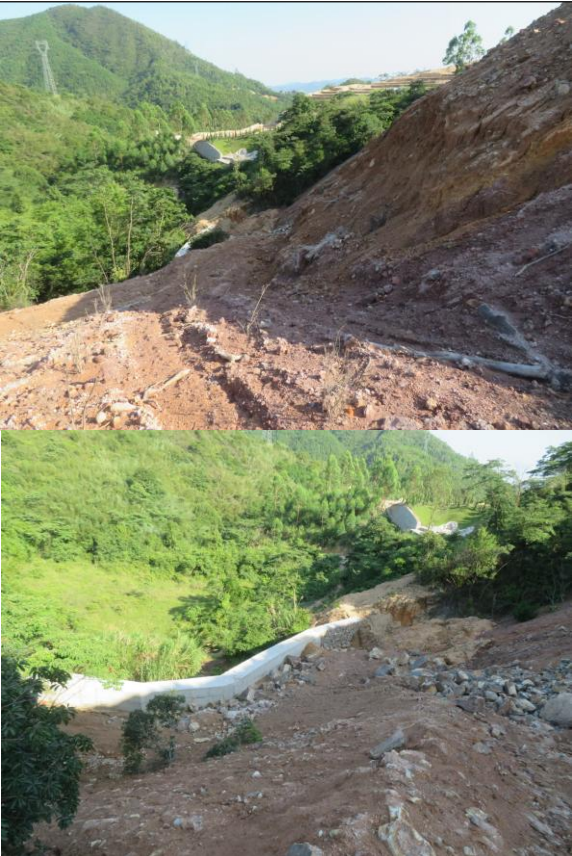
| | <p><b>地理位置：</b>TJ1 标 墓园路 #1 弃渣场</p> <p><b>现场情况：</b>堆高超 20m，堆砌坡度较陡，截至目前堆砌约 2.5 万 m<sup>3</sup>，下沿修筑浆砌石挡墙。</p> <p><b>建议措施：</b>分级 8m 一级，降低堆放高度，撒播草籽，并用薄膜覆盖，下沿修筑排水沟。</p> |

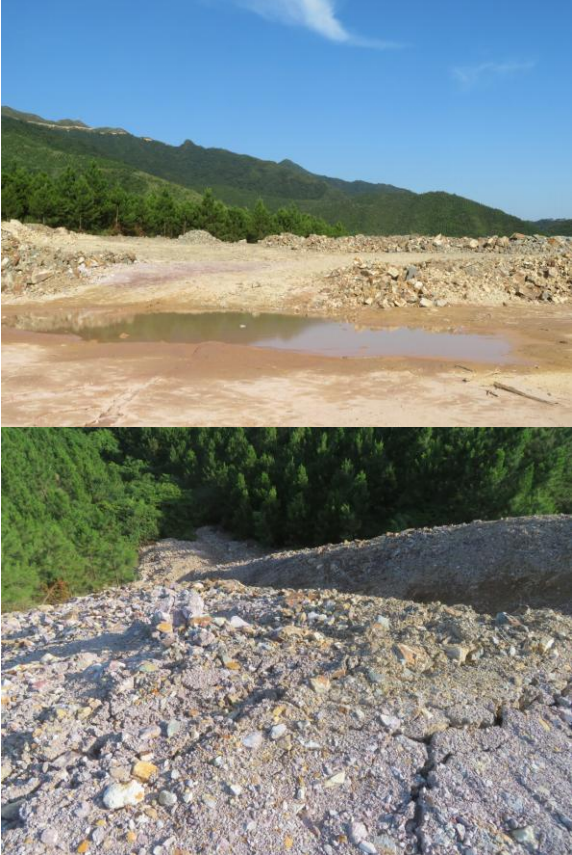
| | <p><b>地理位置：</b>TJ1 墓园路 #2 弃渣场</p> <p><b>现场情况：</b>弃渣场选址在山坳，堆高超 20m，弃方量约 5 万 m<sup>3</sup>，下游有设置挡墙。</p> <p><b>建议措施：</b>按先拦后弃的原则，修筑挡土墙，撒播草籽，并用薄膜覆盖，下游修筑排水沟。</p> |

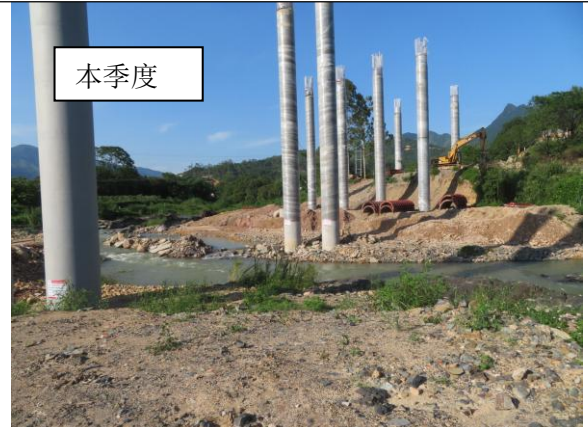
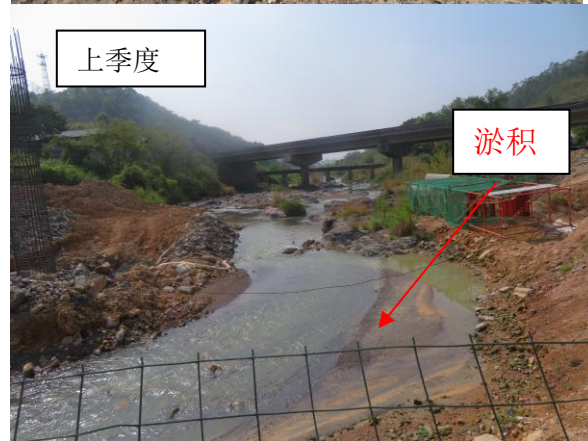
| <p>本季度</p> | <p><b>地理位置：</b> TJ1 北斗互通 A 匝道</p> <p><b>现场情况：</b> 河道未完全清理，河岸两侧面积裸露。</p> <p><b>建议措施：</b> 恢复河道，并撒播草籽和薄膜覆盖恢复桥底植被。</p> |

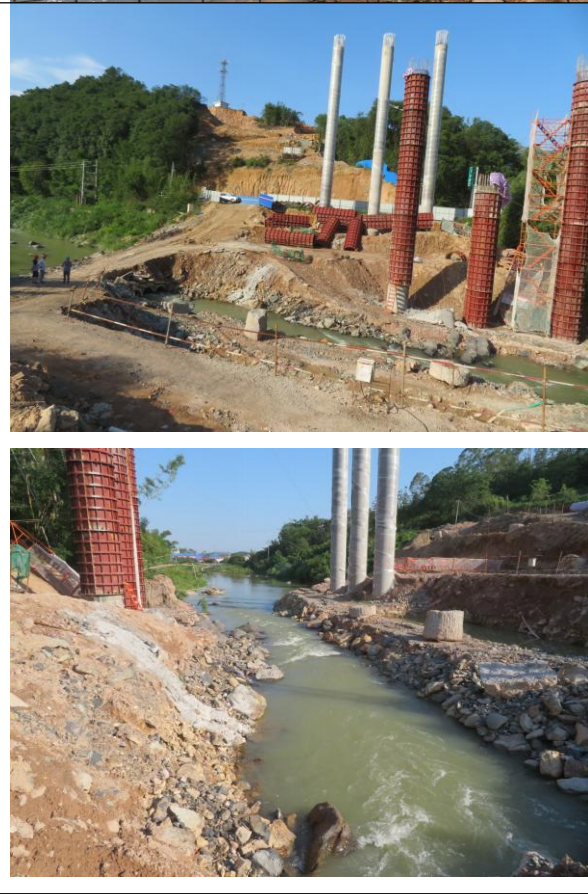
| | <p><b>地理位置：</b> TJ1 标榕江北河主线桥</p> <p><b>现场情况：</b> 占用河道施工，河道两侧挖方边坡坡度较陡且裸露。</p> <p><b>建议措施：</b> 雨季来临，望尽快占用河道的土方以免影响河道排洪能力；并采用薄膜覆盖坡面，防治因雨水冲刷造成水土流失。</p> |

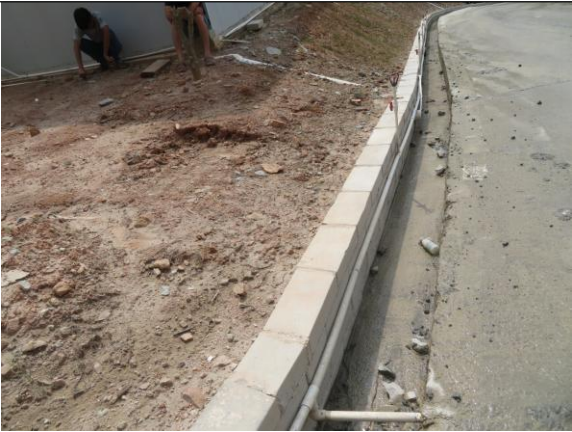
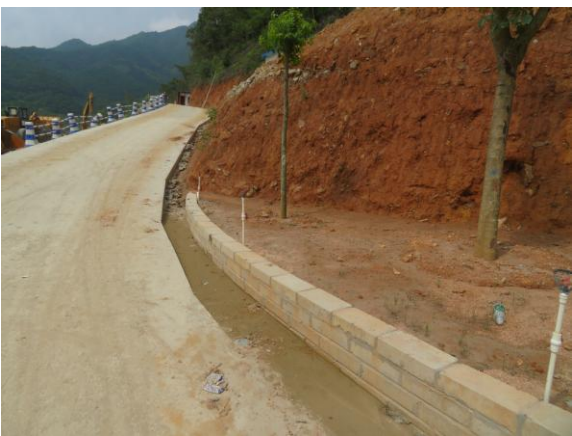
| | <p><b>地理位置：</b>TJ2 标 鸿图嶂隧道施工便道</p> <p><b>现场情况：</b>排水沟右侧，边坡裸露，雨水冲刷导致沟道淤积。</p> <p><b>建议措施：</b>对裸露边坡进行植被恢复，保证边坡的稳定性；定期清理淤积排水沟，保证排水通畅。</p> |

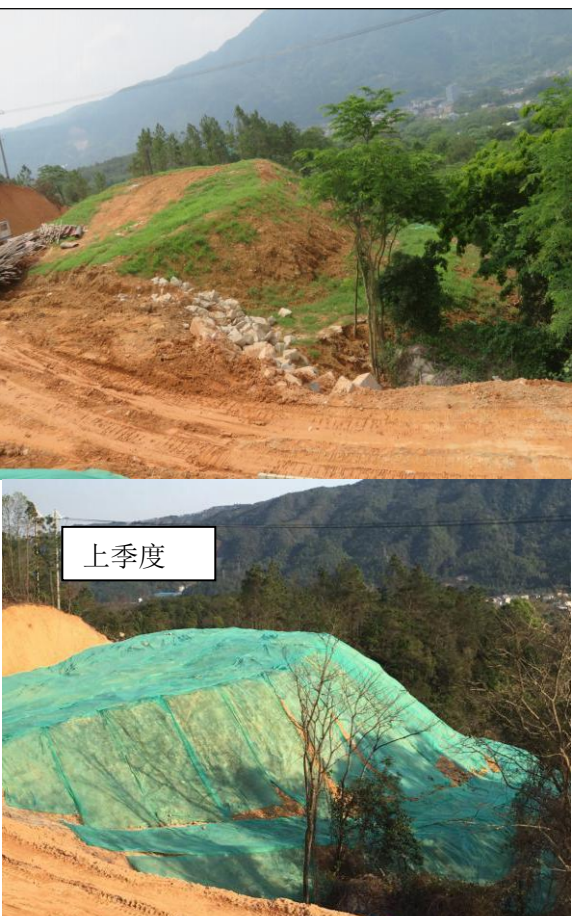
| | <p><b>地理位置：</b>TJ2 标 K87+215 左弃土场</p> <p><b>现场情况：</b>堆高约 10m，弃方约 3 万 m<sup>3</sup>，分级并恢复植被。</p> <p><b>建议措施：</b>做好挡墙和排水措施。</p> |

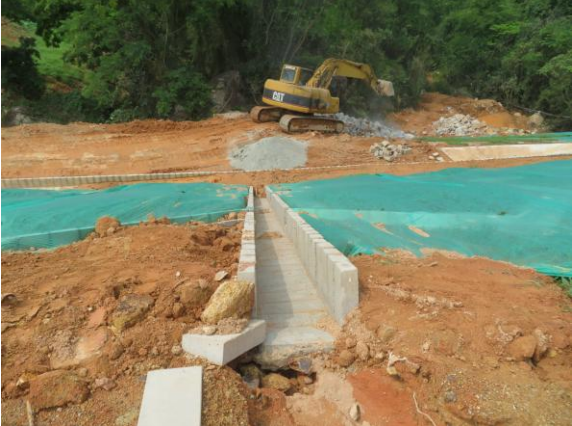
| | <p><b>地理位置:</b> TJ2 标 K87+250 左填方路基段</p> <p><b>现场情况:</b> 布设了集流曹并采用薄膜覆盖; 有轻微的冲刷现象。</p> <p><b>建议措施:</b> 路基汇水面大, 容易冲刷填方边坡造成水土流失; 建议修筑挡水埂。</p> |

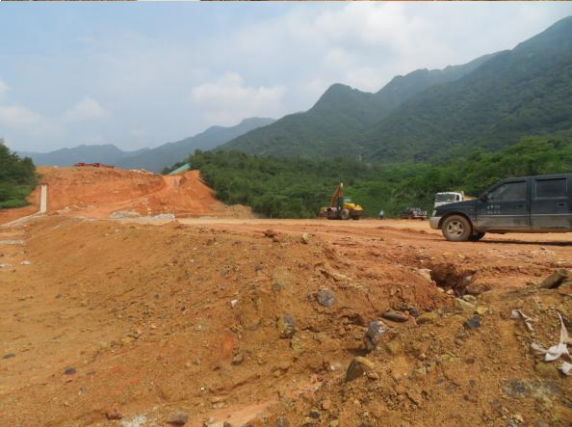
| | <p><b>地理位置:</b> TJ2 标 汤西互通 A 匝道 2 号桥</p> <p><b>现场情况:</b> 桥底堆放弃渣。</p> <p><b>建议措施:</b> 建议及时平整。</p> |

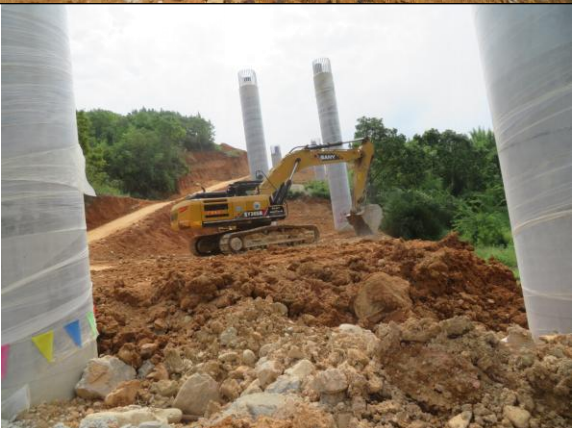
| | <p><b>地理位置:</b> TJ2 标 管理中心建处</p> <p><b>现场情况:</b> 施工土方被冲刷进入沟道, 造成水土流失。</p> <p><b>建议措施:</b> 场区汇水面大, 建议在山脚一侧修筑排水沟; 在河道旁灌注桩施工应做好泥浆防护工作, 严禁泥浆直接外排到河道。</p> |

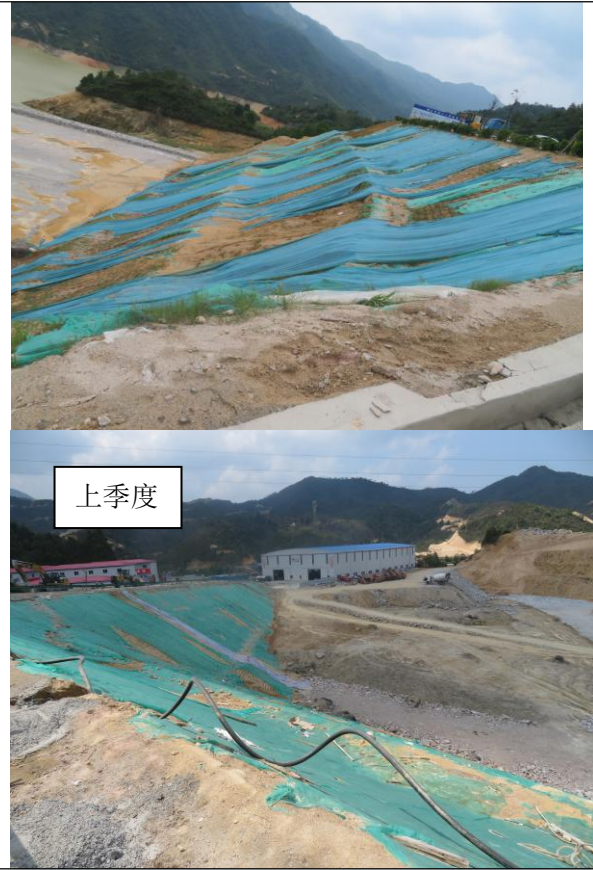
| <p>上季度</p> | <p><b>地理位置：</b>TJ3 标 鸿图嶂隧道出口</p> <p><b>现场情况：</b>采用薄膜覆盖，植被恢复良好。</p> <p><b>建议措施：</b>无。</p> |

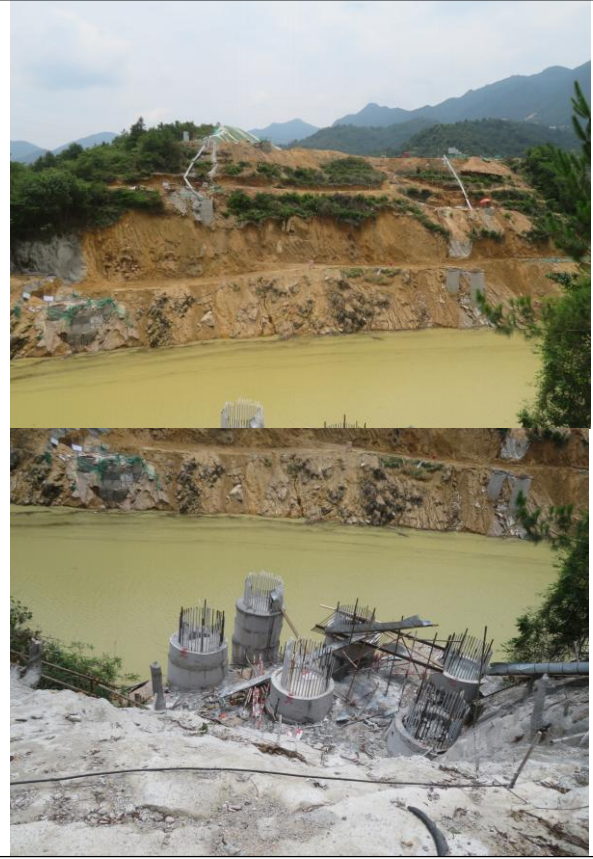
| | <p><b>地理位置：</b>TJ3 标 三渡水库跨省道</p> <p><b>现场情况：</b>跨水库施工，施工面坡度较陡, 施工土方流入水库中造成水流失。</p> <p><b>建议措施：</b>汛期将至两侧裸露的边坡建议采用临时薄膜覆盖。</p> |

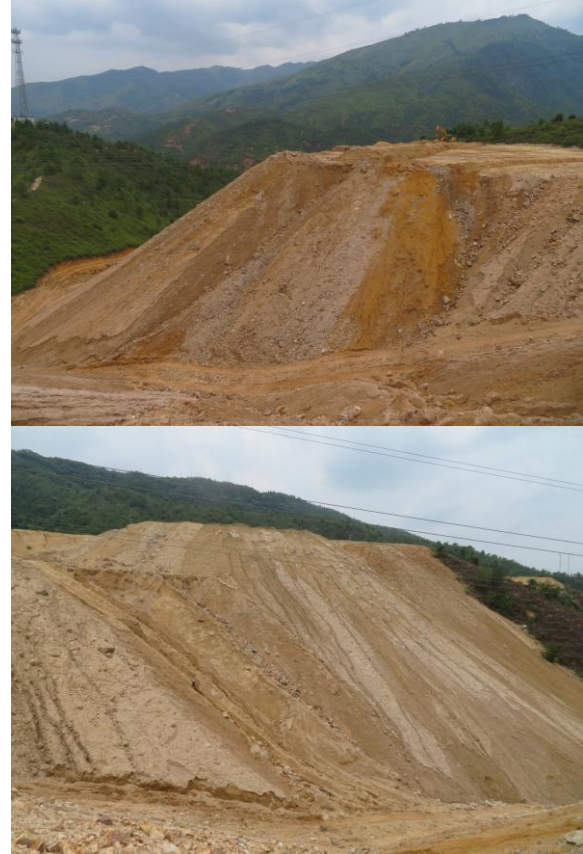
| | <p><b>地理位置：</b>TJ3 标 K99+820 右侧弃土场</p> <p><b>现场情况：</b>选址在谷地，填高超 20m，弃方量约 10 万 m<sup>3</sup>，堆砌坡度较陡，有明显的冲刷现象。</p> <p><b>建议措施：</b>按照“先拦后弃”的原则，在弃土场下游修筑挡墙、排水沟，分级降低堆放高度并及时恢复植被。</p> |

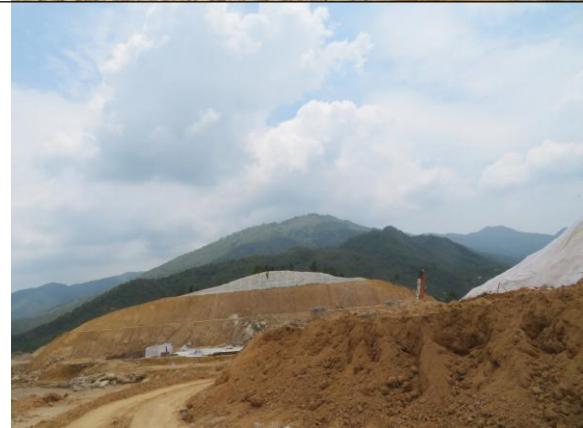
| | <p><b>地理位置：</b>TJ3 标 三渡水库土施工便道</p> <p><b>现场情况：</b>砂质土壤有较明显的冲刷现象，造成水土流失。</p> <p><b>建议措施：</b>增加临时覆盖面积。</p> |

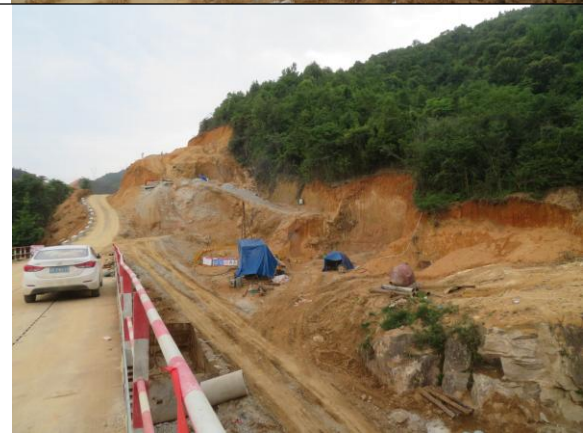
| | <p><b>地理位置：</b>TJ4 跨省道 S228 一号桥</p> <p><b>现场情况：</b>河道中有施工土方，影响河道排洪功能；河道边的挖方边坡裸露，土壤易被冲刷进入河道。</p> <p><b>建议措施：</b>清理河道土方，挖方边坡增设薄膜覆盖措施。</p> |

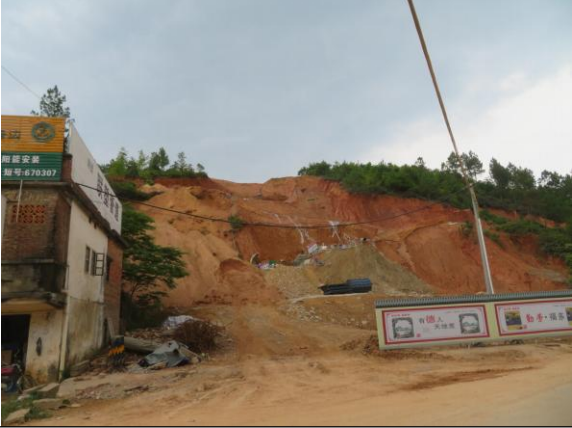
| | <p><b>地理位置：</b>TJ4 跨省道 S228 二号桥</p> <p><b>现场情况：</b>施工挖方坡面较陡，下方为居民敏感点，汛期雨水冲刷泥土流入省道造成水土流失。</p> <p><b>建议措施：</b>建议坡面做好覆盖并在山脚采用编织袋拦挡。</p> |

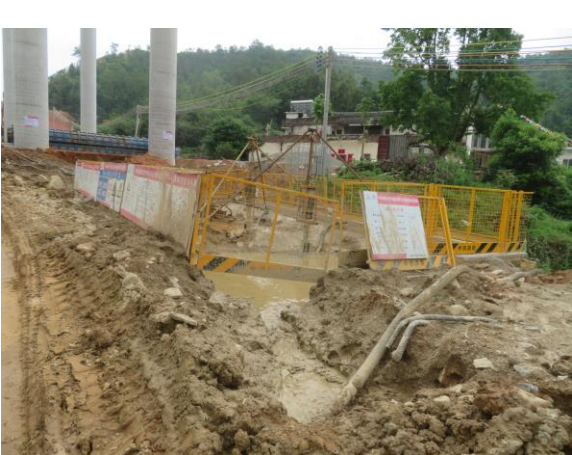
| | <p><b>地理位置：</b>TJ4 跨省道 S228 三号桥</p> <p><b>现场情况：</b>现场布设了泥浆池，但由于雨水冲刷土方流入沟道中。</p> <p><b>建议措施：</b>建议清理沟道淤积的淤泥。</p> |
