大(埔)丰(顺)(五)华高速公路丰顺至五华段

# 水土保持监测总结报告

建设单位: 广东省政府还贷高速公路管理中心

监测单位: 广东粤源工程咨询有限公司

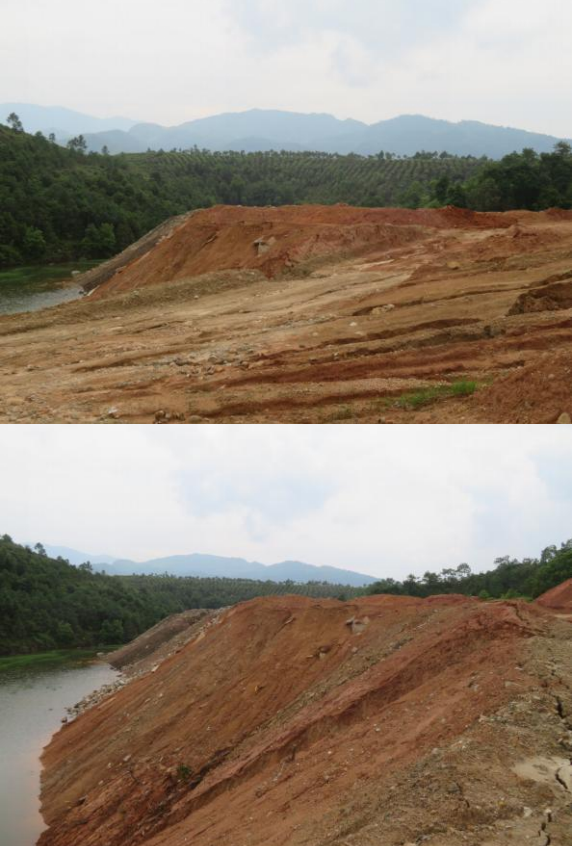
| | <p><b>地理位置：</b>TJ4 K103+000 主线左侧 100m 弃土场</p> <p><b>现场情况：</b>堆高约 5m，弃方量约 4 万 m<sup>3</sup>。池塘积水影响弃土场的稳定性。</p> <p><b>建议措施：</b>尽快将池塘水排出，再弃土场平整，在下游砌挡墙并恢复植被。</p> |

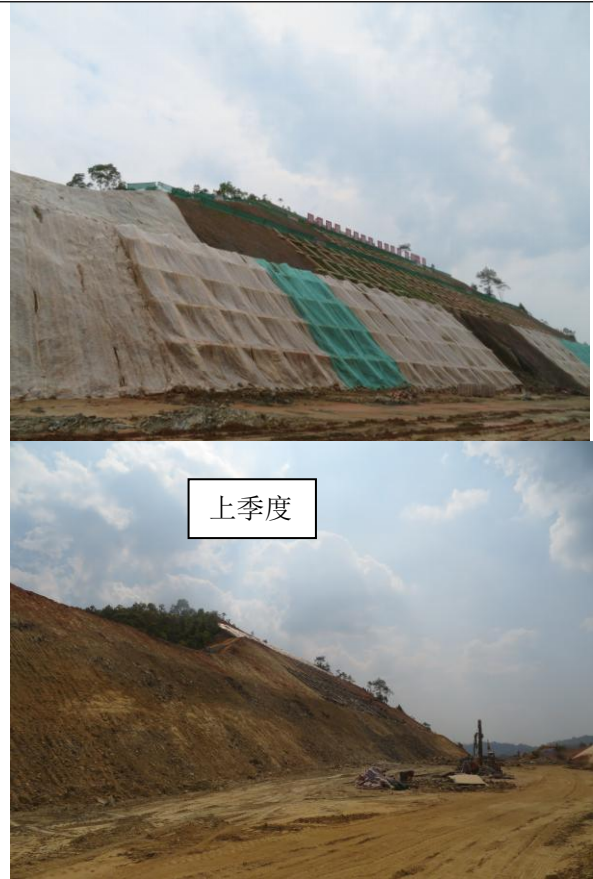
| <p>上季度</p> | <p><b>地理位置：</b> TJ4 K102+800 挖方边坡</p> <p><b>现场情况：</b> 骨架护坡，修筑截水沟并采用薄膜覆盖，植被恢复良好。</p> <p><b>建议措施：</b> 无。</p> |

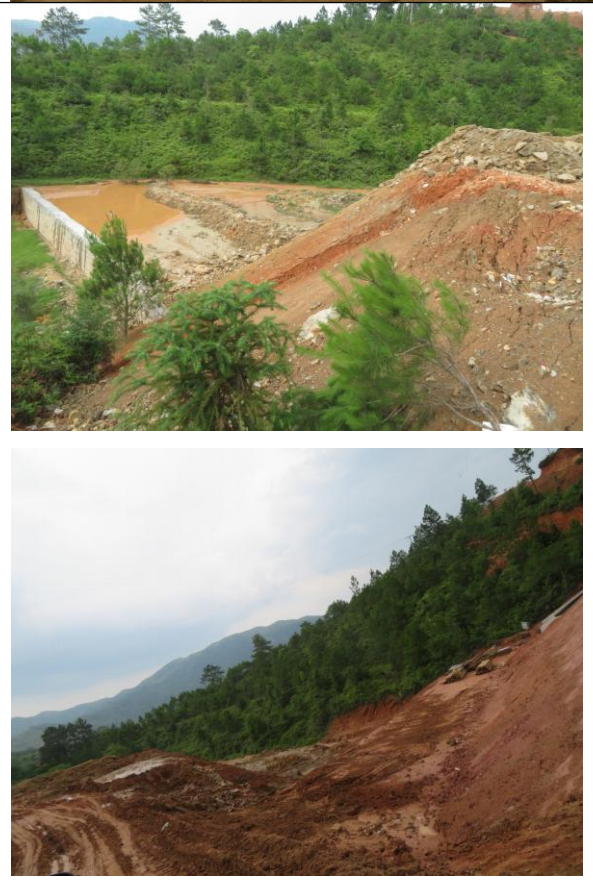
| | <p><b>地理位置：</b> TJ4 标 4 号便道弃渣场</p> <p><b>现场情况：</b> 渣场选址在山谷，汇水集中，下游基本农田；渣场设置了挡墙，但挡墙较低不满足现场要求。</p> <p><b>建议措施：</b> 建议加高挡墙，平整并完善排水措施。</p> |

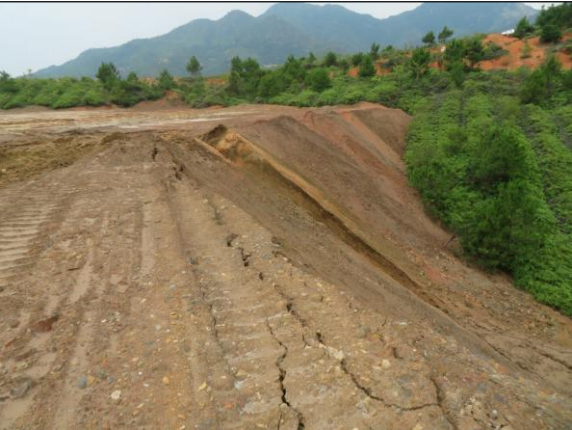
| | <p><b>地理位置：</b> TJ4 K104+100 郭田互通#1 弃土场</p> <p><b>现场情况：</b> 渣场选址在山凹处，堆高约 15m，弃方量约 8 万 m<sup>3</sup>。</p> <p><b>建议措施：</b> 建议将土方平整并做好排水措施，保证弃土场稳定性。</p> |

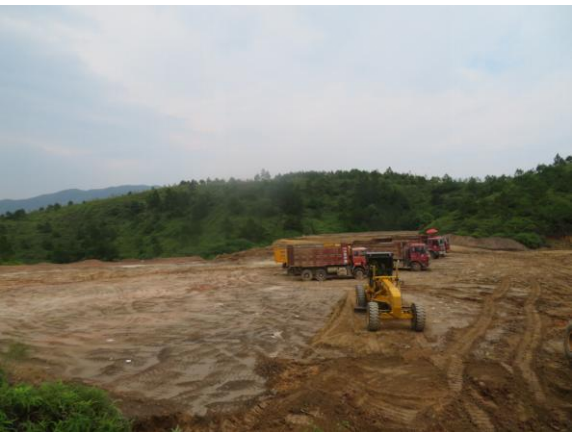
| | <p><b>监测位置：</b> TJ4 K104+100 郭田互通互通#2 弃土场</p> <p><b>现场情况：</b> 弃土场选址在山脚，堆高超 20m，弃方量约 10 万 m<sup>3</sup>，堆砌坡度较陡，弃土场下游砌挡墙但挡墙长度不符合要求，坡面采用临时薄膜覆盖。</p> <p><b>建议措施：</b> 弃方量大，将边坡分级，降低堆放高度减缓堆砌坡度，完善拦挡措施。</p> |

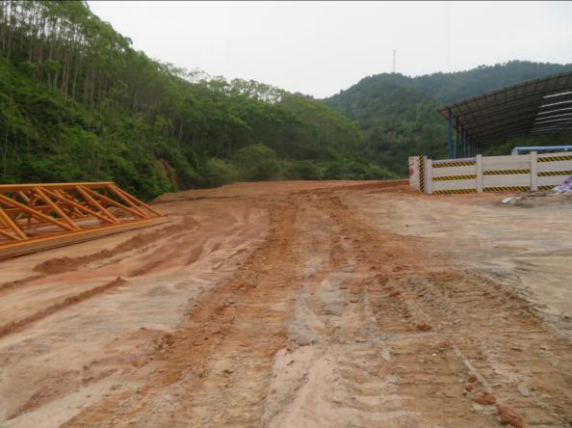
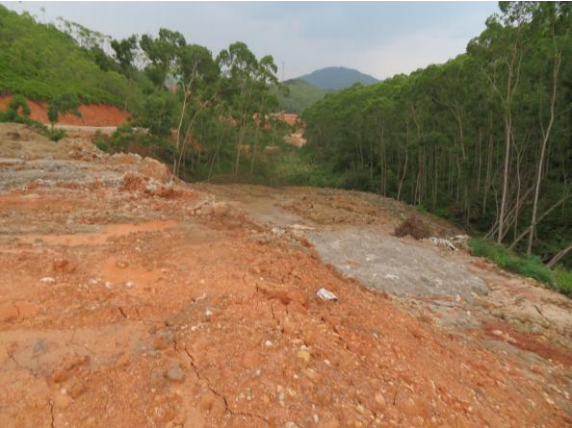
| | <p><b>地理位置：</b> TJ5 K109+060 右侧弃土场</p> <p><b>现场情况：</b> 弃土场选址在山坳，已平整，堆高约 5m 基本与村道持平，弃方量约 8 万 m<sup>3</sup>，排水措施欠缺，边坡有明显的冲刷现象，造成水土流失。</p> <p><b>建议措施：</b> 建议在下游设置拦挡和排水措施，堆放完成经行覆绿。</p> |

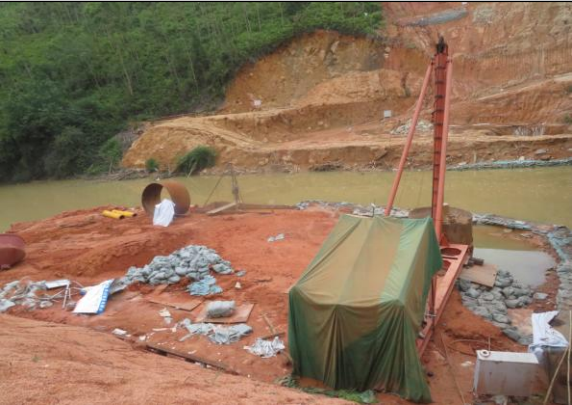
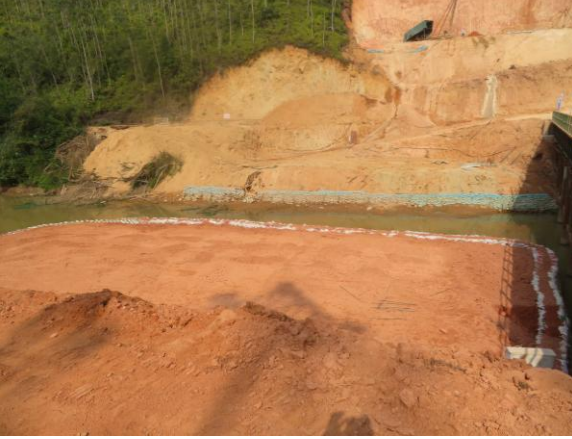
| | <p><b>地理位置：</b> TJ5 标 蕉洲河大桥</p> <p><b>现场情况：</b> 相比上季度蕉洲河大桥水位上涨，堆放在河道中的土方较多，两侧挖方边坡度较陡且裸露。</p> <p><b>建议措施：</b> 增加编制拦挡高度；两侧坡面增加临时覆盖措施，减少汛期造成的水土流失。</p> |

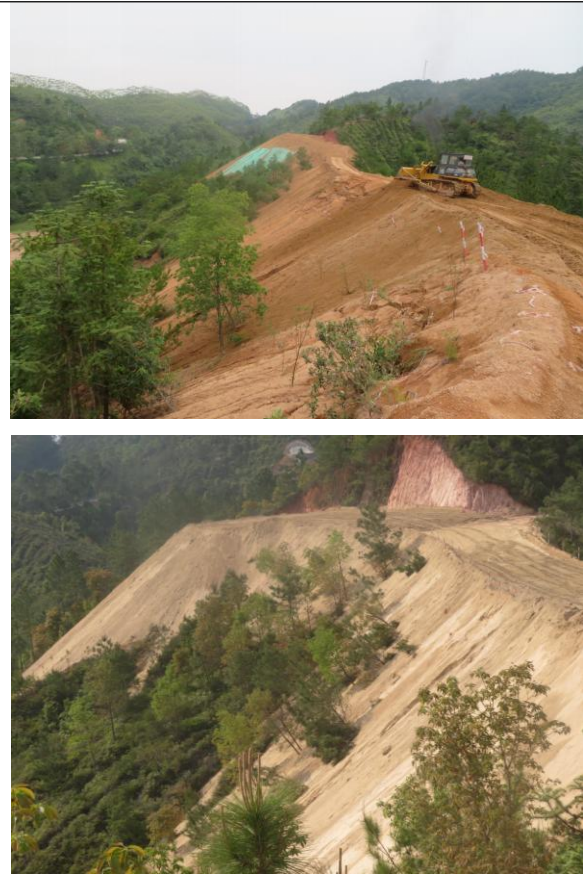
| | <p><b>地理位置：</b>TJ5 K107+980 右侧弃土场</p> <p><b>现场情况：</b>弃土场选址在山脚坡度较陡，弃方量约 4 方，边坡侵蚀沟较多。</p> <p><b>建议措施：</b>撒播草籽并用薄膜薄膜覆盖。</p> |

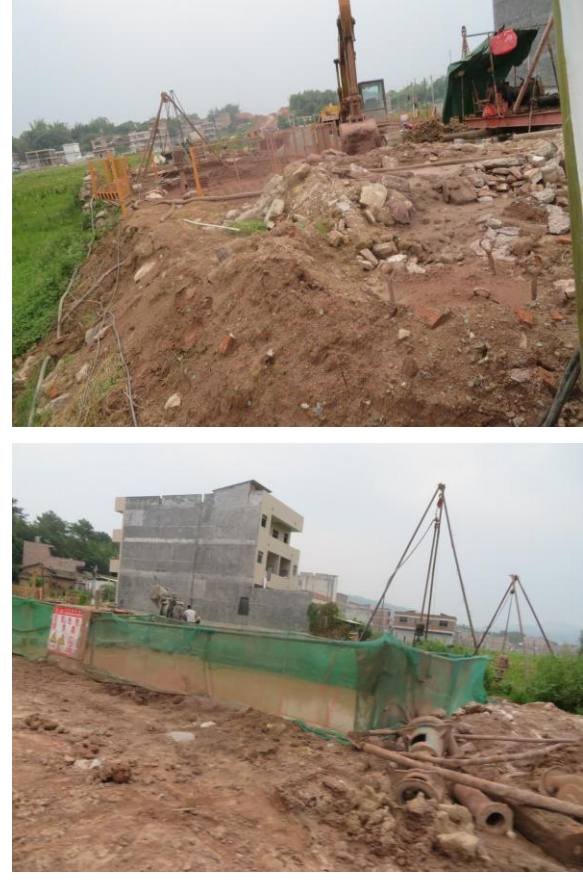
| | <p><b>地理位置：</b>TJ6 联岭互通主线桥</p> <p><b>现场情况：</b>现场布设了泥浆池；跨居民区和基本农田施工，应做好泥浆防护工作避免流入农田，土方车辆运输过程中，用彩条布覆盖避免洒落。</p> <p><b>建议措施：</b>无。</p> |

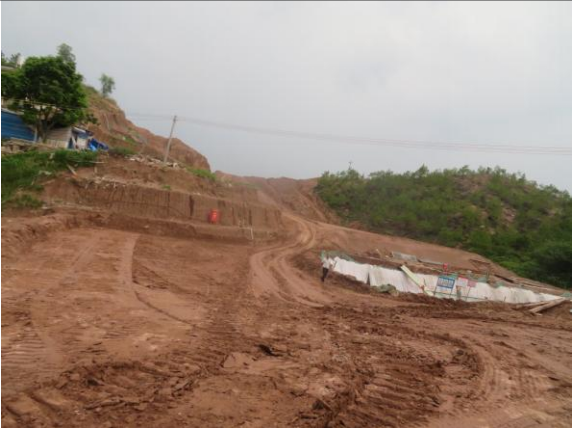
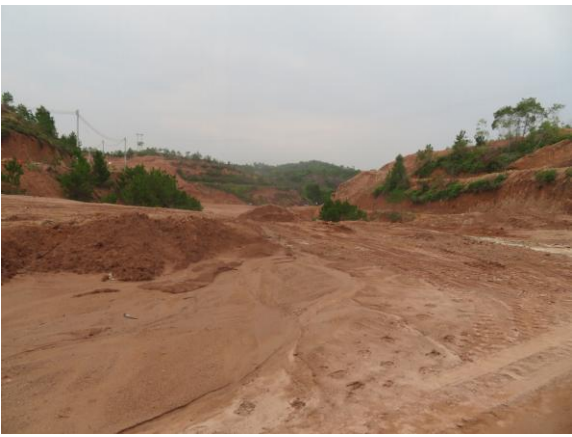
| | <p><b>地理位置：</b>TJ6 标 联岭互通</p> <p><b>现场情况：</b>山脚为基本农田和居民区，现场清表后大面积裸露，冲沟较多呈中度侵蚀状态。</p> <p><b>建议措施：</b>做好截排水措施，裸露边坡采用薄膜覆盖，避免水土流失对下边坡的居民点和基本农田造成影响。</p> |

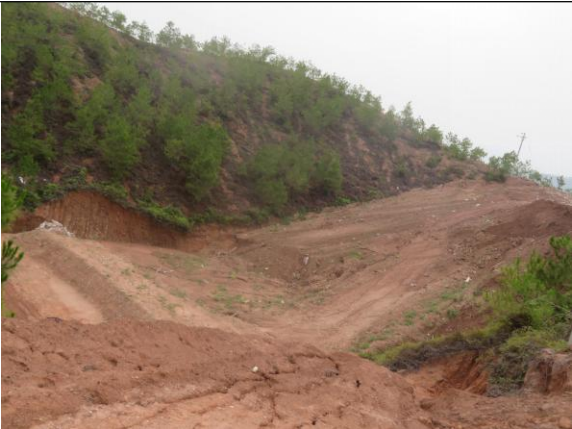
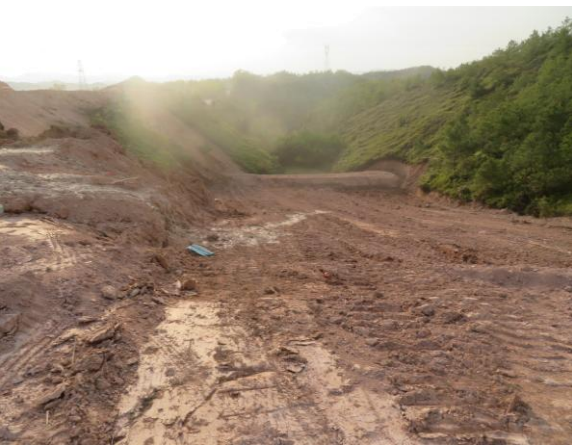
| | <p><b>地理位置：</b>TJ6 标 联岭互通 C 匝道弃土场</p> <p><b>现场情况：</b>弃土量约 5000 方，下游设置挡土坝，已平整。</p> <p><b>建议措施：</b>撒播草籽恢复植被。</p> |

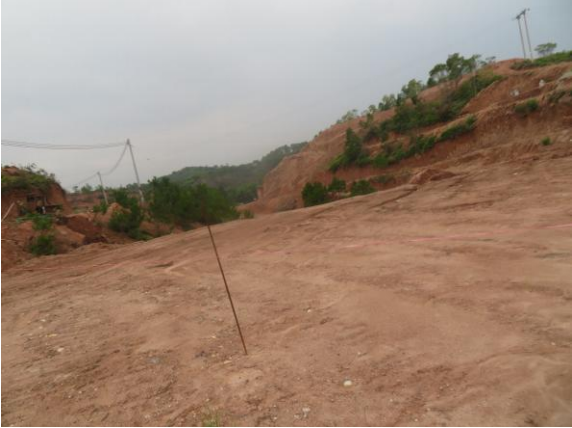
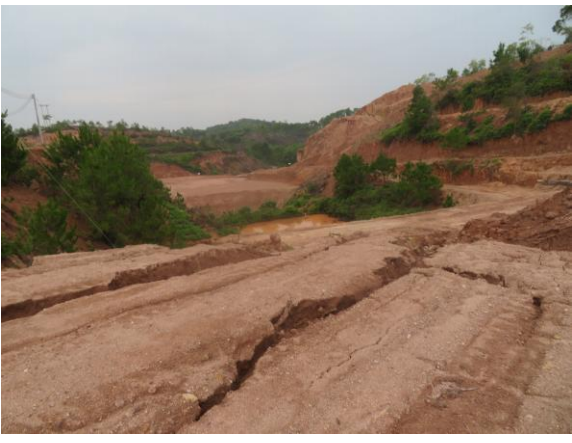
| | <p><b>地理位置：</b>TJ6 标 联岭互通 A 匝道弃土场</p> <p><b>现场情况：</b>弃土量约 5000 方，已平整；侵蚀沟较多，存在水土流失隐患。</p> <p><b>建议措施：</b>撒播草籽用薄膜覆盖及时恢复植被。</p> |

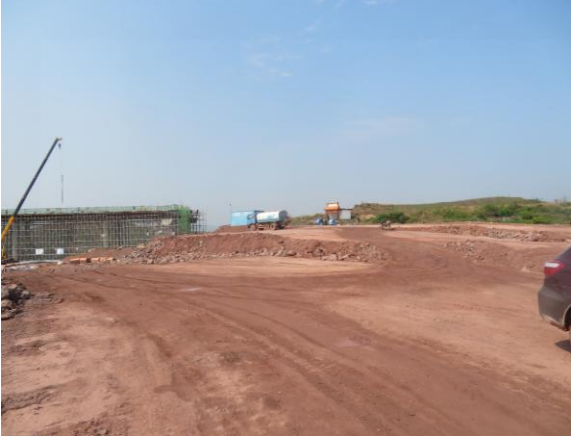
| | <p><b>地理位置：</b>x1 标华阁互通</p> <p><b>现场情况：</b>与新华高速互通，挖填平衡；施工场地缺少排水措施。</p> <p><b>建议措施：</b>建议沿填方边坡修筑土质排水沟。</p> |

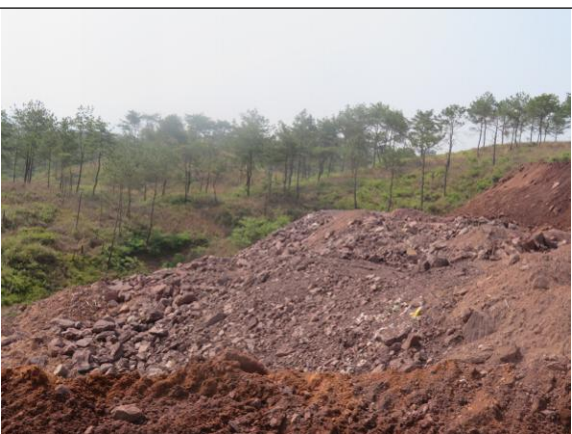
| | <p><b>地理位置：</b>x1 标华阁互通弃渣场</p> <p><b>现场情况：</b>堆高约 7m，弃土量约 3000 方，分级堆砌。</p> <p><b>建议措施：</b>弃渣为风化岩不易生长植被；建议采用喷播草籽措施恢复植被。</p> |

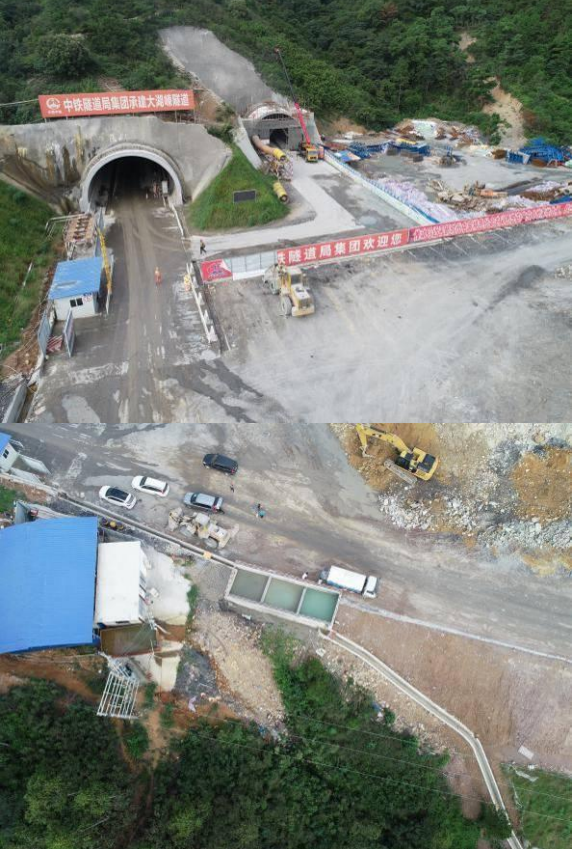
| 图片 | 说明 |
|---|---|
| | <p><b>监测位置：</b>TJ1 标 大湖嶗隧道</p> <p><b>现场情况：</b>隧道顶部设置截水沟，与地面的排水沟相连接，经沉沙池沉淀后再排入天然沟渠，形成完整的排水系统。</p> <p><b>建议措施：</b>施工废水中含沙量较大，建议及时清理沉沙池和排水沟，避免影响沉沙池沉降效果。</p> |

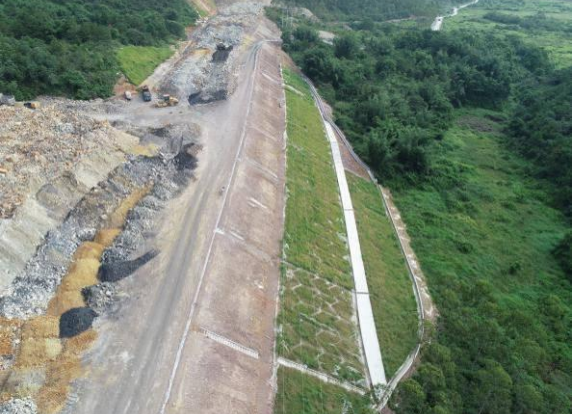
| 图片 | 说明 |
|---|---|
| | <p><b>监测位置：</b>TJ1 标 大湖嶗隧道出口填方路基</p> <p><b>现场情况：</b>填方路基采用分级骨架护坡的形式，急流槽与排水沟相连接排水措施完善，骨架内植被长势较好。</p> <p><b>建议措施：</b>建议将上层坡面恢复植被。</p> |

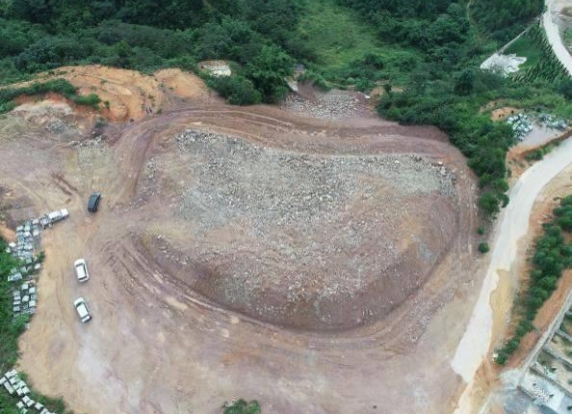
| 图片 | 说明 |
|---|---|
| | <p><b>地理位置：</b>TJ1 标 墓园路 #1 弃渣场</p> <p><b>现场情况：</b>渣场堆放高度较高，已分级，下沿修筑浆砌石挡墙。</p> <p><b>建议措施：</b>撒播草籽，并用薄膜覆盖，沿渣场两侧、马道修筑排水沟。</p> |

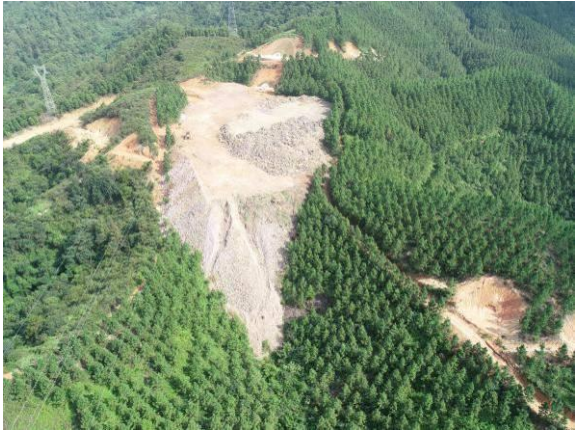
| | <p><b>地理位置：</b>TJ1 墓园路 #2 弃渣场</p> <p><b>现场情况：</b>弃渣场还在使用，下游未设置挡墙。</p> <p><b>建议措施：</b>按先拦后弃的原则，修筑挡土墙。</p> |

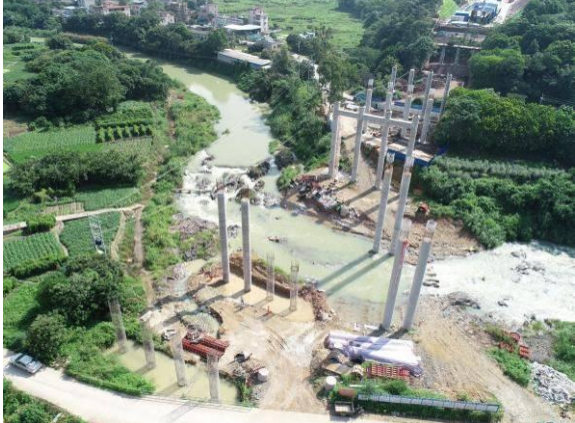
| | <p><b>地理位置：</b>TJ1 北斗互通 A 匝道桥</p> <p><b>现场情况：</b>桥墩施工基本完成，桥底平整完成，占用河道的土方已经清除。</p> <p><b>建议措施：</b>撒播草籽和薄膜覆盖恢复桥底植被。</p> |

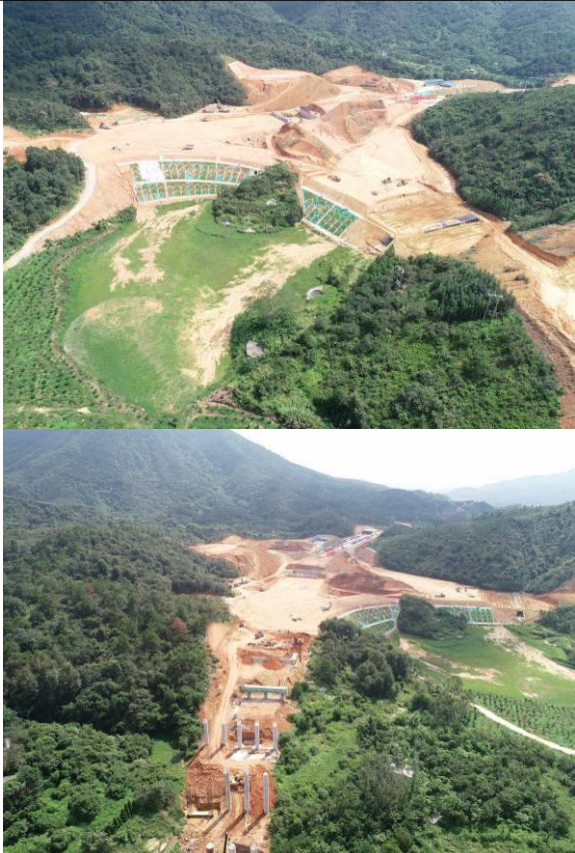
| | <p><b>地理位置：</b>TJ2 标汤西互通</p> <p><b>现场情况：</b>挖方边坡未同时开挖与防护，导致挖方边坡冲刷，下游荒地有淤积现象。</p> <p><b>建议措施：</b>开挖防护同步进行，挖方坡面增设临时薄膜覆盖。</p> |

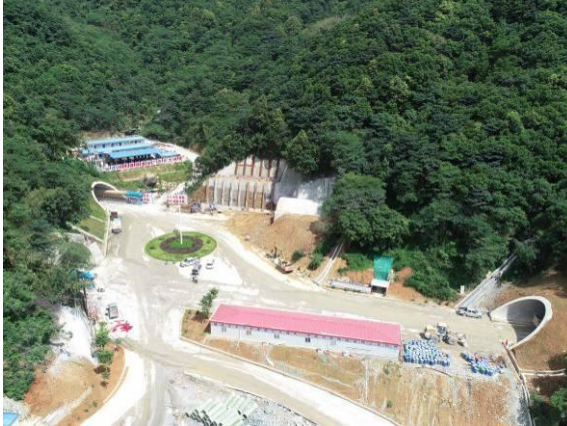
| | <p><b>地理位置：</b>TJ2 标 鸿图嶂隧道进口</p> <p><b>现场情况：</b>隧道设置截水沟，与地排水系统连接，地表硬化。</p> <p><b>建议措施：</b>对裸露边坡经行植被恢复，保证边坡的稳定性。</p> |

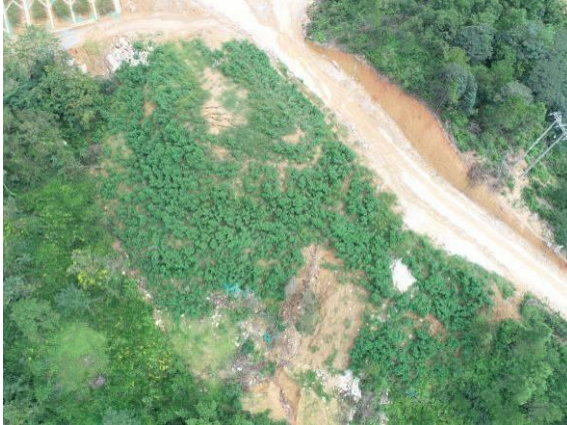
| | <p><b>地理位置：</b>TJ2 标 K87+215 左弃土场</p> <p><b>现场情况：</b>左弃土场弃方量较小，植被长势较好。</p> <p><b>建议措施：</b>无。</p> |

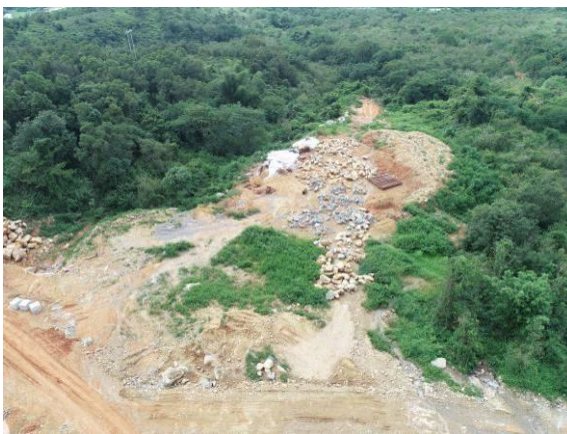
| | <p><b>地理位置：</b>TJ2 标 K87+660 左弃土场</p> <p><b>现场情况：</b>弃土场选址在山坳地，汇水集中，植被恢复效果较好。</p> <p><b>建议措施：</b>建议沿弃土场两侧修筑排水沟。</p> |

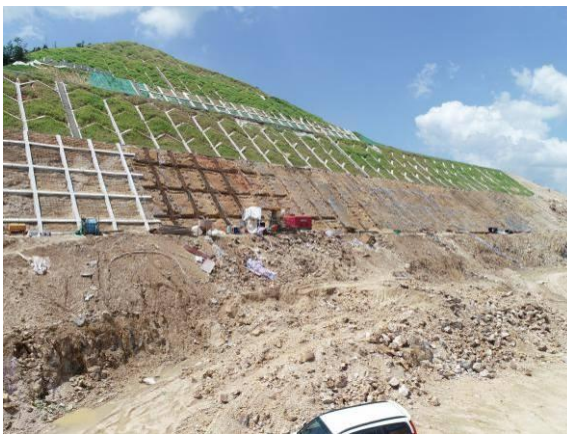
| | <p><b>地理位置：</b>TJ3 标 K99+220 左右两侧挖方边坡</p> <p><b>现场情况：</b>开挖与防护同步进行，高边坡分级采用锚杆锚索加植草护坡的形式，植被长势较好。</p> <p><b>建议措施：</b>无。</p> |

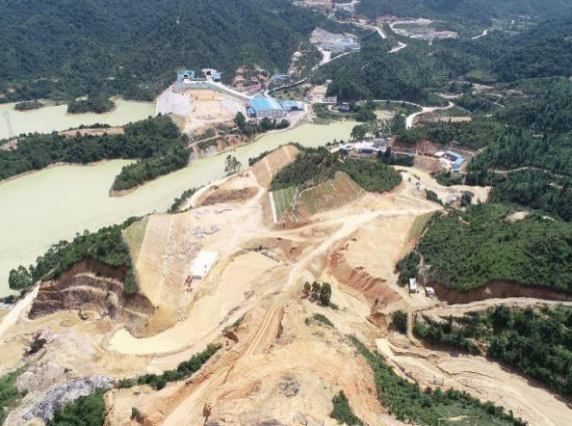
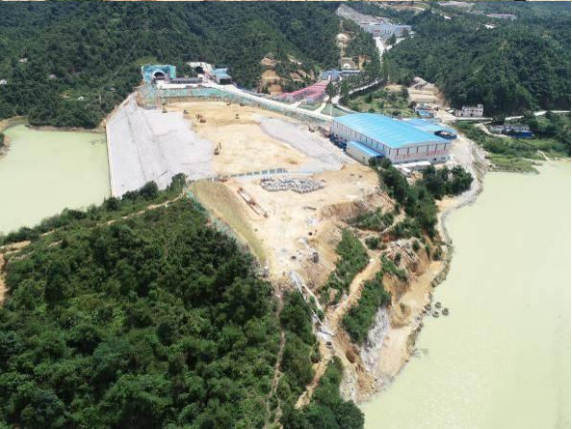
| <br> | <p><b>地理位置：</b>TJ3 标 三渡水库跨省道</p> <p><b>现场情况：</b>跨水库施工，施工面坡度较陡，裸露面和汇水面较大，易造成水流失。</p> <p><b>建议措施：</b>裸露的边坡建议采用临时薄膜覆盖。</p> |

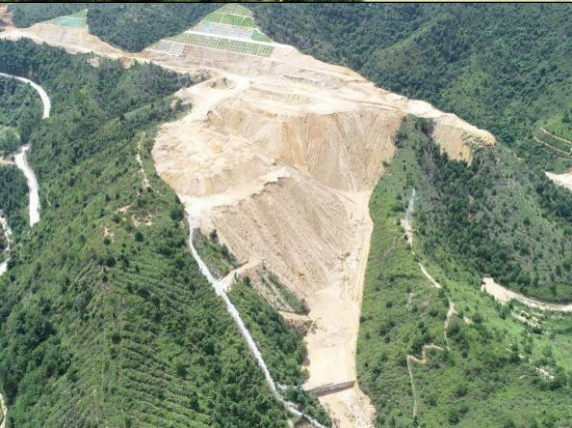
| | <p><b>地理位置：</b>TJ3 标 K97+200 右侧弃土场</p> <p><b>现场情况：</b>弃土场主要为沙质土，土壤粘聚力和抗冲性差，下游砌浆砌石挡土墙。</p> <p><b>建议措施：</b>分级降低堆放高度并用薄膜覆盖及时恢复植被。</p> |

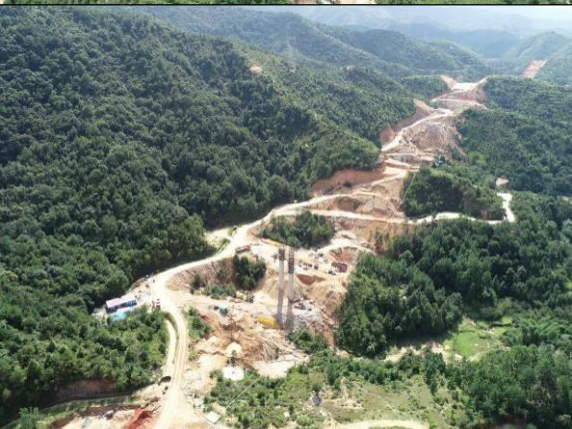
| | <p><b>地理位置：</b>TJ4 标 主线 1、2 号桥</p> <p><b>现场情况：</b>线路穿越水土流失敏感区，下游为基本农田，现场边坡开挖防护措施缺乏。</p> <p><b>建议措施：</b>完善截排水措施并增设临时土工布覆盖。</p> |

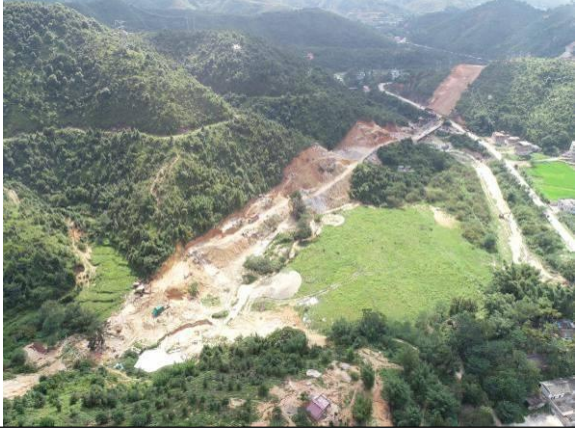
| | <p><b>地理位置：</b>TJ4 跨省道 S228 一号桥</p> <p><b>现场情况：</b>施工便道开挖未对开挖边坡进行及时防护，导致淤泥流入下游沟渠，造成水土流失。</p> <p><b>建议措施：</b>建议完善截排水措施并增设土工覆盖。</p> |

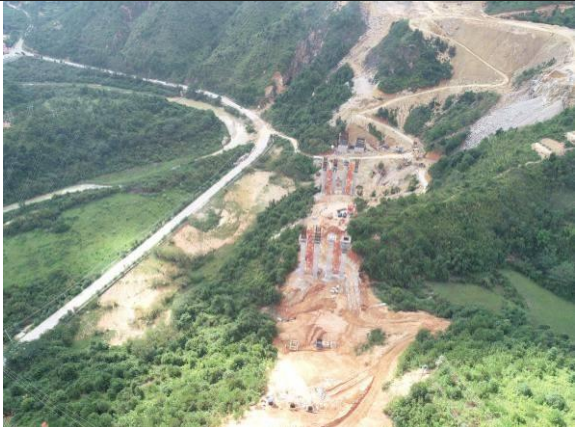
| | <p><b>地理位置：</b>TJ4 凌坑大桥</p> <p><b>现场情况：</b>边坡开挖作业未同步进行防护，导致下游荒地淤积造成水土流失。</p> <p><b>建议措施：</b>建议完善截排水措施并增设土工覆盖。</p> |

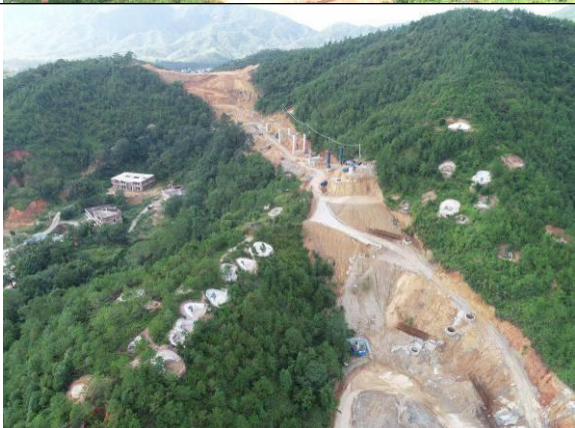
| | <p><b>地理位置：</b>TJ4 乌之坑大桥</p> <p><b>现场情况：</b>线路穿越水土流失敏感区，下游为居民区，应加强防护措施。</p> <p><b>建议措施：</b>建议增设土工覆盖。</p> |

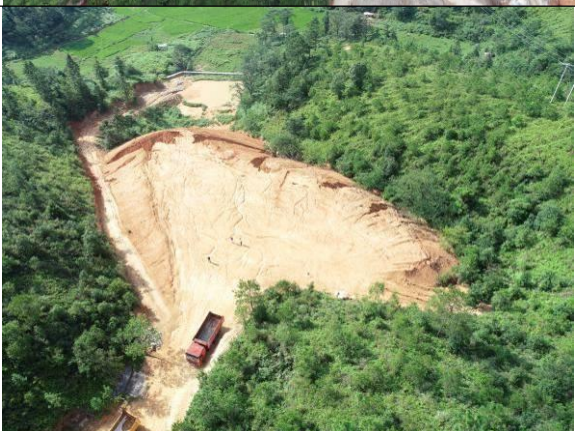
| | <p><b>地理位置：</b>K101+500 主线左侧 200m 弃土场</p> <p><b>现场情况：</b>弃土场选址在山脚，堆高 13m，弃方量 14 万 m<sup>3</sup>，已砌浆砌石挡土墙，弃土场距离下游基本农田 300m。</p> <p><b>建议措施：</b>建议平整及时恢复植被。</p> |

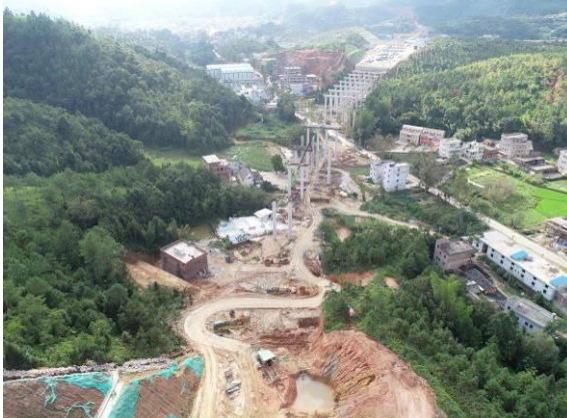
| | <p><b>地理位置：</b>TJ4 跨省道 S228 三号桥</p> <p><b>现场情况：</b>大桥穿越居民区河道和公路等重要设施，施工面应加强防护措施避免对河道居民区以及公路造成影响。</p> <p><b>建议措施：</b>建议对挖方边坡增设临时覆盖措施并清理沟道淤泥。</p> |

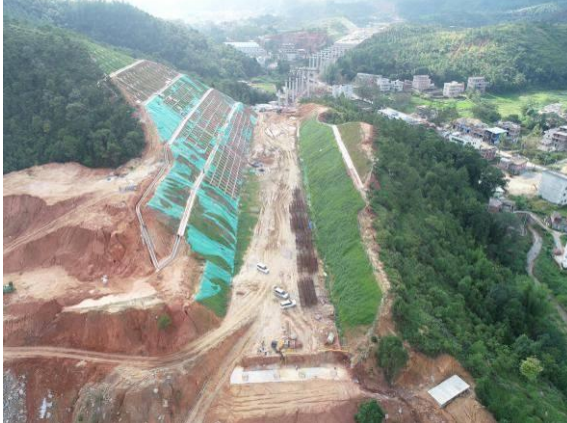
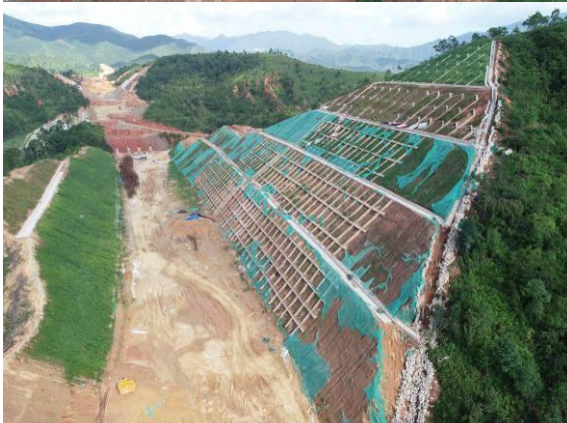
| <br> | <p><b>地理位置：</b>TJ4 K103+050 左侧高边坡</p> <p><b>现场情况：</b>坡顶设置截水沟与天然沟道相连接，坡面采用分级锚杆锚索加植草护坡的形式稳固；坡面植被长势较好。</p> <p><b>建议措施：</b>无。</p> |

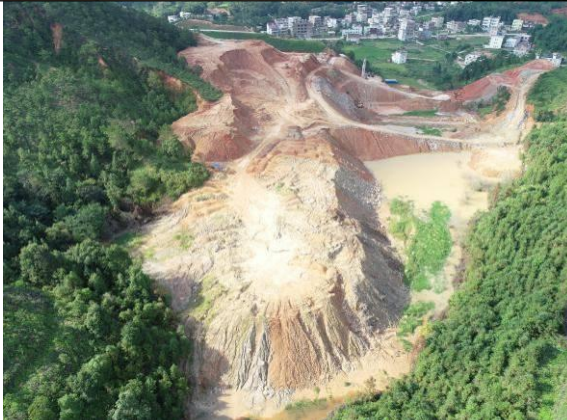
| | <p><b>地理位置：</b>TJ4 K103+000 主线左侧 100m 弃土场</p> <p><b>现场情况：</b>弃土场已经停止使用，已平整，但未砌挡墙。</p> <p><b>建议措施：</b>建议在下游砌挡墙并恢复植被。</p> |

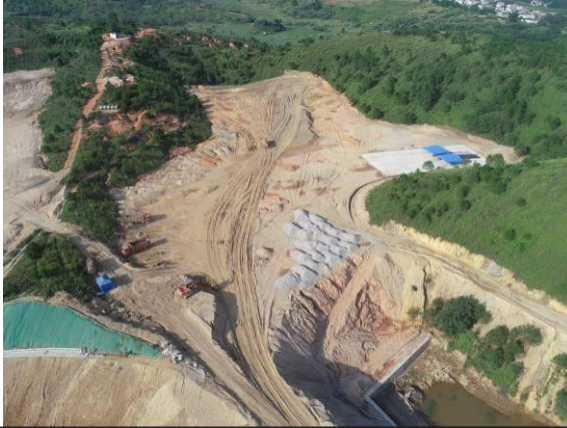
| | <p><b>地理位置：</b> TJ4 K104+100 郭田互通#1 弃土场</p> <p><b>现场情况：</b> 弃土场继续使用，已平整，下游砌浆砌石挡墙。</p> <p><b>建议措施：</b> 对弃土场边坡采用薄膜覆盖。</p> |

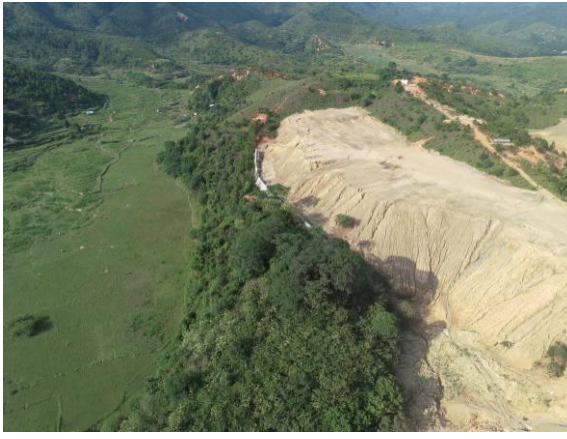
| | <p><b>监测位置：</b> TJ4 K104+100 郭田互通互通#2 弃土场</p> <p><b>现场情况：</b> 弃土场已经停止使用，下游砌浆砌石挡土墙，弃土场堆放坡度较陡，侵蚀沟较多。</p> <p><b>建议措施：</b> 弃方量大，建议将边坡分级，降低堆放高度减缓堆砌坡度，并采用临时薄膜覆盖。</p> |

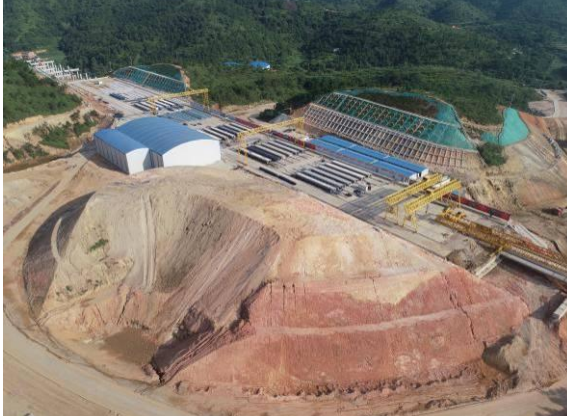
| | <p><b>地理位置：</b> TJ4 郭田互通</p> <p><b>现场情况：</b> 互通内挖方边坡为落实防护措施，导致由水力侵蚀引起的侵蚀沟密布，呈轻度侵蚀状态。</p> <p><b>建议措施：</b> 建议将裸露的挖方边坡采用临时土工布覆盖。</p> |

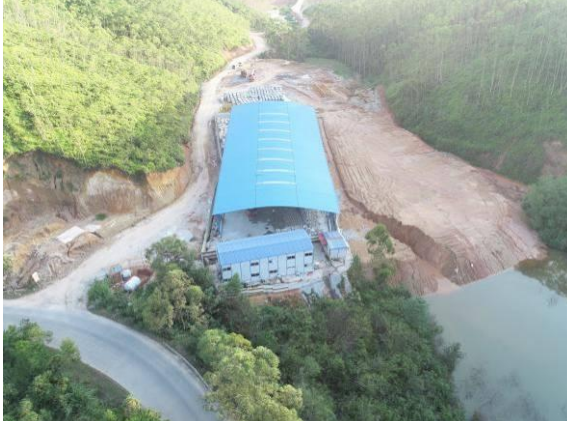
| | <p><b>地理位置：</b> TJ5 K109+060 右侧弃土场</p> <p><b>现场情况：</b> 弃土场选址在山坳，已平整，堆场内有积水，影响弃土场稳定性。</p> <p><b>建议措施：</b> 建议将积水排出并在下游砌浆砌石挡土墙。</p> |

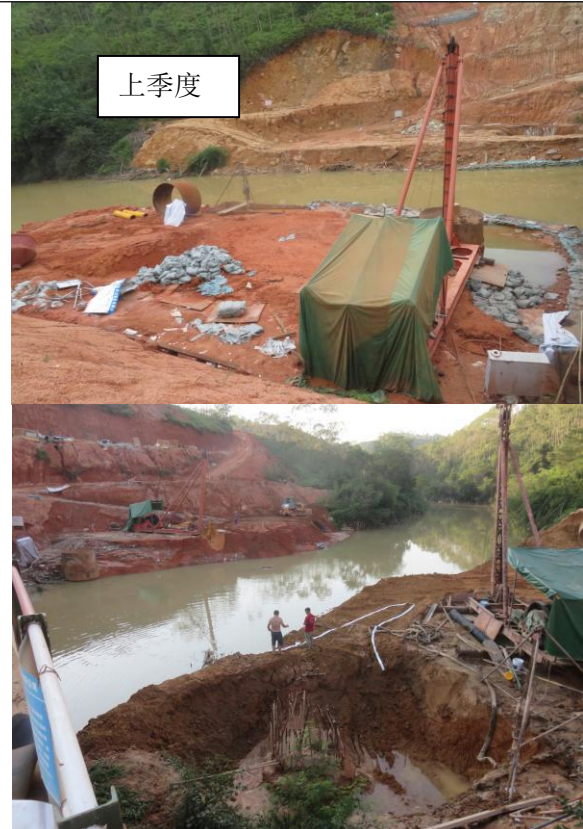
| | <p><b>地理位置：</b>TJ5 标 蕉洲河大桥</p> <p><b>现场情况：</b>采用传统的施工工艺，河道填筑平台挖孔桩的形式；占用河道，填筑土方易被冲走造成水土流失。</p> <p><b>建议措施：</b>增设编织袋围堰措施。</p> |

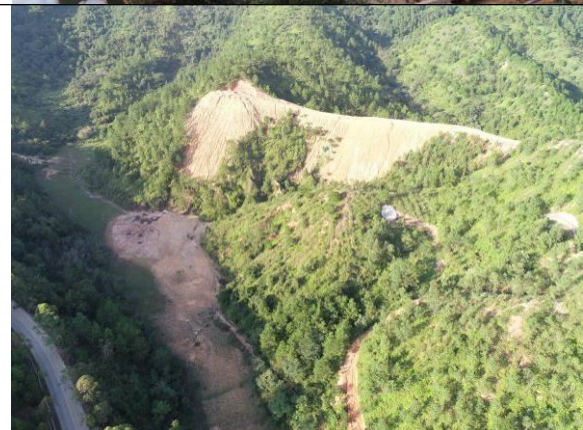
| | <p><b>地理位置：</b>TJ5 K107+980 右侧弃土场</p> <p><b>现场情况：</b>弃土场选址在山脚坡度较陡，冲刷严重导致下游淤积。</p> <p><b>建议措施：</b>建议按“先拦后弃”的原则，在下游砌挡土墙并用薄膜覆盖。</p> |

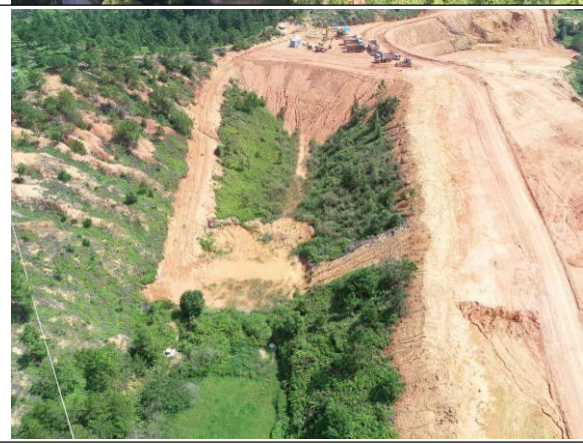
| | <p><b>地理位置：</b>TJ6 K113+420 右侧 50m 弃土场</p> <p><b>现场情况：</b>弃土场选址在山坳地，周边无敏感区，堆高 20m，堆砌坡度较陡，弃方量 5 万 m<sup>3</sup>，下游未砌挡墙。</p> <p><b>建议措施：</b>建议按“先拦后弃”的原则，在下游砌挡土墙并将弃土场坡面分级。</p> |

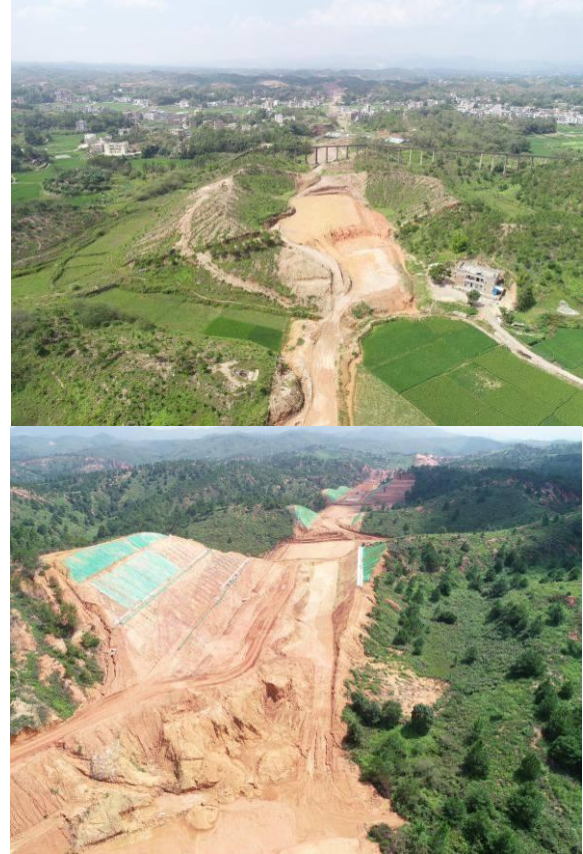
| | <p><b>地理位置：</b>TJ6 群新大桥</p> <p><b>现场情况：</b>施工线路穿越基本农田，且为自然灾害多发区，易造成水土流失。</p> <p><b>建议措施：</b>建议开挖与防护同步进行，挖方边坡增设临时薄膜覆盖措施。</p> |

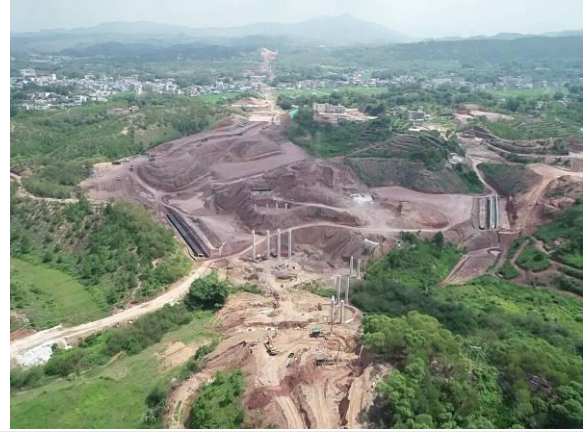
| | <p><b>地理位置：</b>TJ6 标 联岭互通</p> <p><b>现场情况：</b>山脚为基本农田和居民区，现场清表后大面积裸露，冲沟较多呈中度侵蚀状态。</p> <p><b>建议措施：</b>做好截排水措施，裸露边坡采用薄膜覆盖，避免水土流失对下边坡的居民点和基本农田造成影响。</p> |

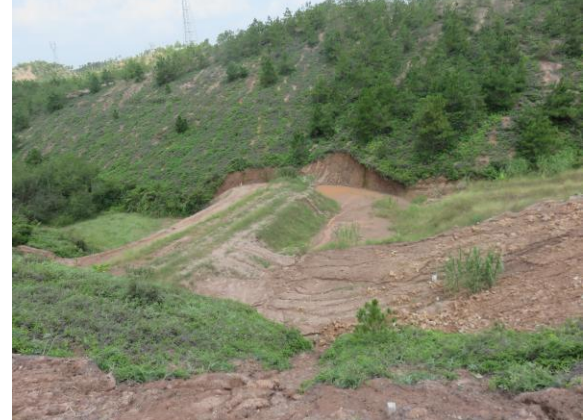
| | <p><b>地理位置：</b>TJ6 标 联岭互通 C 匝道弃土场</p> <p><b>现场情况：</b>弃土场本季度新增弃土，堆高 10m，下游设置挡土坝，。</p> <p><b>建议措施：</b>建议将弃土场平整并撒播草籽恢复植被。</p> |

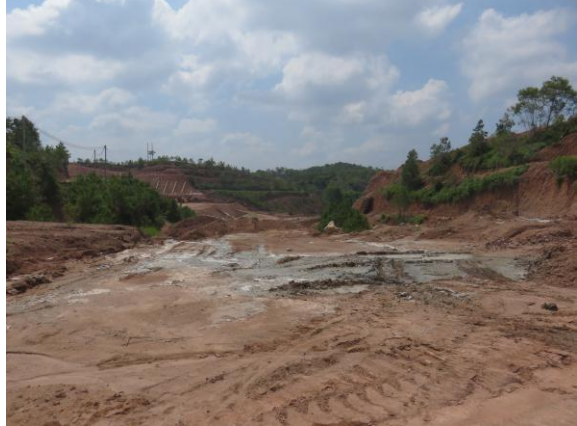
| | <p><b>地理位置：</b>TJ6 标 联岭互通 A 匝道弃土场</p> <p><b>现场情况：</b>弃土已平整，汇水面积大导致冲沟较多。</p> <p><b>建议措施：</b>撒播草籽用薄膜覆盖及时恢复植被。</p> |

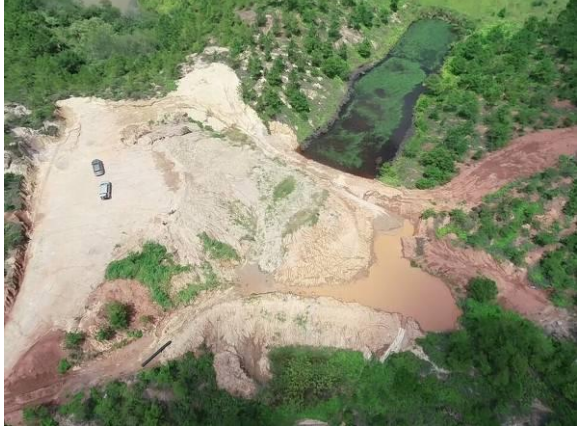
| | <p><b>地理位置：</b>TJ6 标 K116+840 右侧弃土场</p> <p><b>现场情况：</b>弃土场选址在山脚地带，堆高 6m，弃方量约 4.5 万 m<sup>3</sup>，已平整，下游未设置挡土墙。</p> <p><b>建议措施：</b>建议沿山塘一侧修筑浆砌石挡土墙、撒播草籽用薄膜覆盖及时恢复植被。</p> |

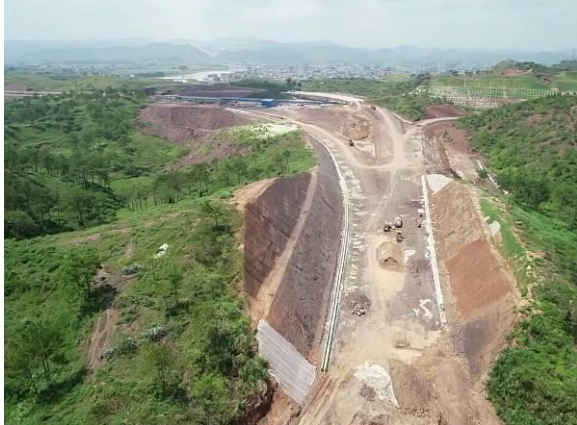
| | <p><b>地理位置：</b>X1 标华阁互通</p> <p><b>现场情况：</b>与新华高速连接，区域内风化岩较多；挖方边坡开挖与防护为同步进行。</p> <p><b>建议措施：</b>建议挖方边坡增设土工布覆盖。</p> |

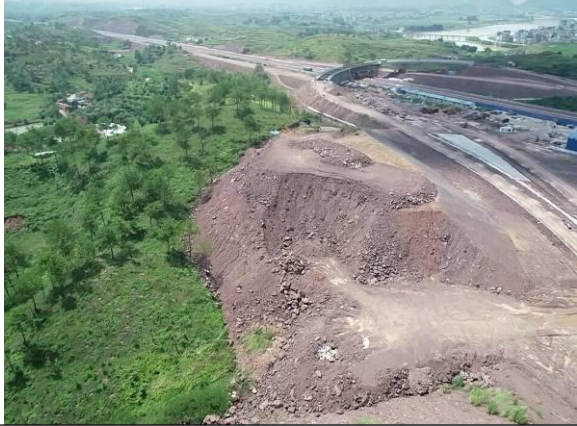
| | <p><b>地理位置：</b>X1 标华阁互通弃渣场</p> <p><b>现场情况：</b>弃渣场已分级但未平整。</p> <p><b>建议措施：</b>弃渣为风化岩不易生长植被；建议将弃渣场平整并采用喷播草籽措施恢复植被。</p> |

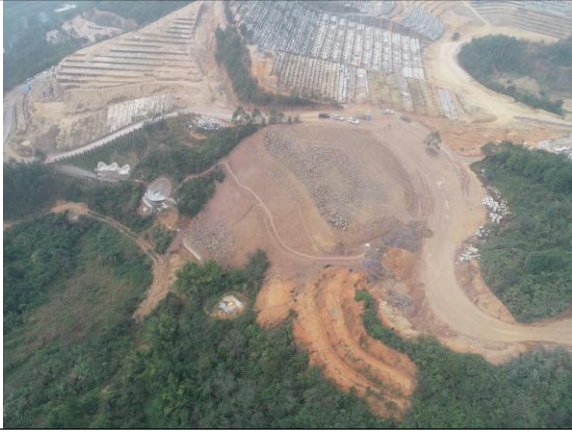
| 图片 | 说明 |
|---|---|
| | <p><b>地理位置：</b>TJ1 标 墓园路 #1 弃渣场</p> <p><b>现场情况：</b>渣场堆放高度较高，已分级，下沿修筑浆砌石挡墙。</p> <p><b>建议措施：</b>撒播草籽，并用薄膜覆盖，渣场挡墙上游栽植乔灌木并沿渣场两侧、马道修筑排水沟。</p> |

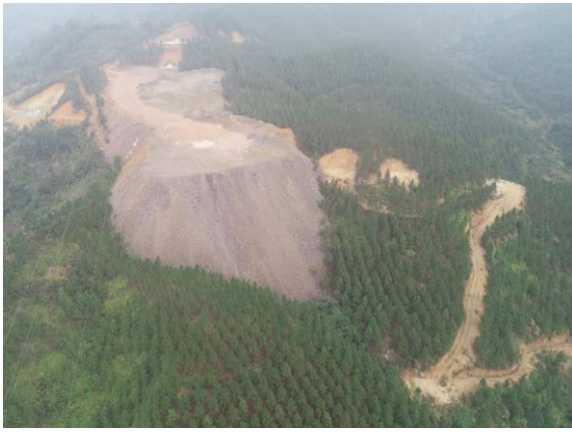
| 图片 | 说明 |
|---|---|
| | <p><b>地理位置：</b>TJ1 墓园路 #2 弃渣场</p> <p><b>现场情况：</b>弃渣场还在使用，下游未设置挡墙，已平整。</p> <p><b>建议措施：</b>按先拦后弃的原则，修筑挡土墙。</p> |

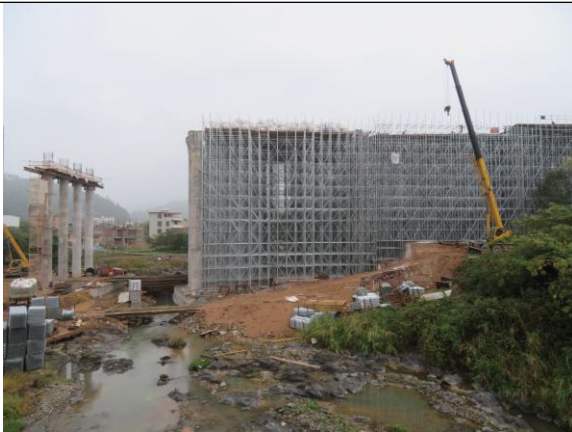
| 图片 | 说明 |
|---|---|
| | <p><b>地理位置：</b>TJ1 北斗互通 A 匝道桥</p> <p><b>现场情况：</b>桥墩施工基本完成，桥底平整完成，河道填筑土方修施工便道。</p> <p><b>建议措施：</b>沿土方周边布设编织土袋拦挡，施工完及时清理土方恢复河道。</p> |

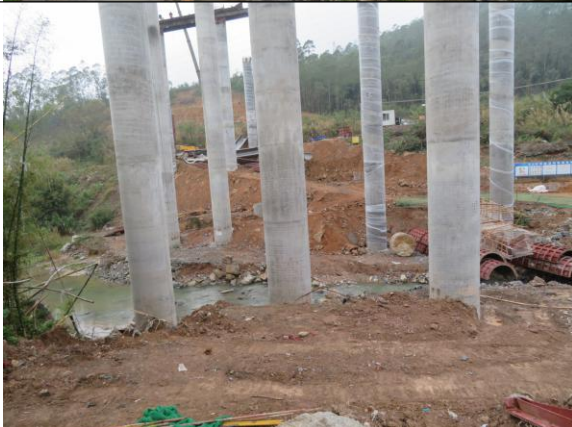
| 图片 | 说明 |
|---|---|
| | <p><b>地理位置：</b>TJ1 北斗互通主线桥</p> <p><b>现场情况：</b>桥墩施工完成，河道填筑土方修施工便道，河道两侧挖方边坡坡面较陡、裸露。</p> <p><b>建议措施：</b>边坡采用临时土工布覆盖，施工完成及时清理土方恢复河道。</p> |

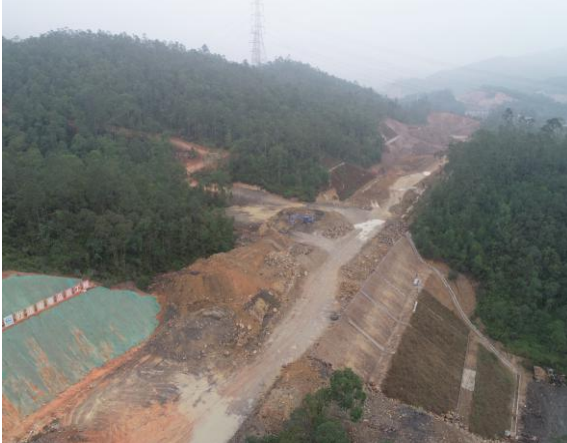
| | <p><b>地理位置：</b>TJ1 大湖岷隧道出口</p> <p><b>现场情况：</b>挖方边坡采用薄膜覆盖，并落实了植草护坡措施。</p> <p><b>建议措施：</b>加强植被养护提高植被成活率。</p> |

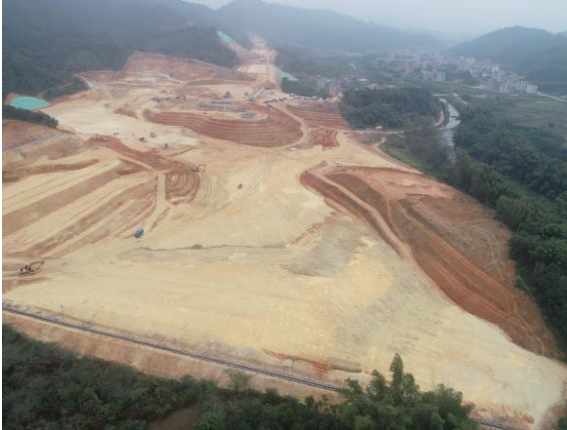
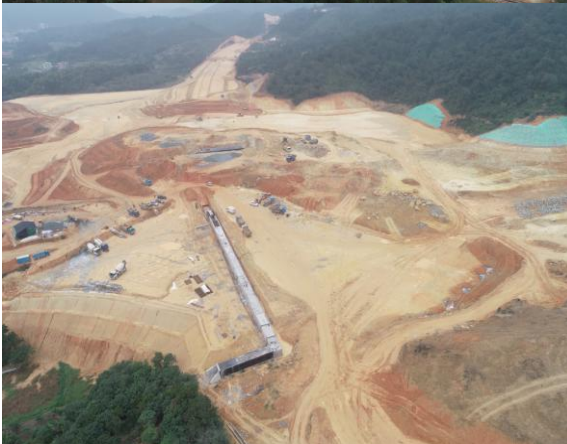
| | <p><b>地理位置：</b>TJ2 K82+000 服务区</p> <p><b>现场情况：</b>挖方边坡采用了临时薄膜覆盖，区内汇水面积较大，填方边坡防护措施缺乏。</p> <p><b>建议措施：</b>填方边坡采用临时薄膜覆盖，及时恢复植被。</p> |

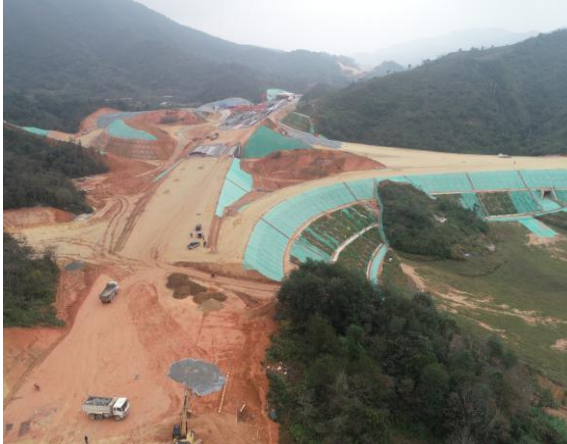
| | <p><b>地理位置：</b>TJ2 标汤西互通</p> <p><b>现场情况：</b>挖方采用了临时薄膜覆盖，填方边坡采用了临时覆盖和草籽绿化，下沿筑了砂浆抹面排水。</p> <p><b>建议措施：</b>落实挖方边坡截排水措施。</p> |

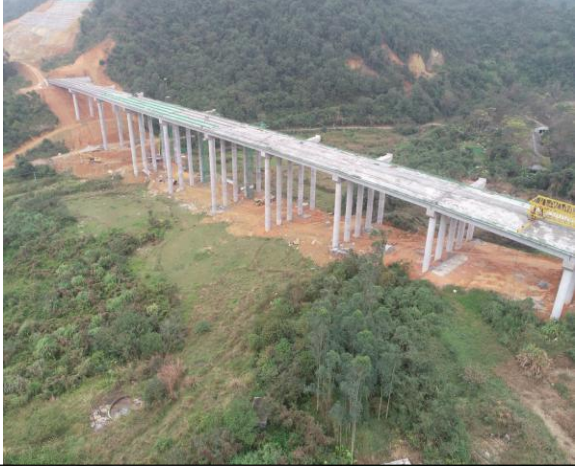
| | <p><b>地理位置：</b>TJ2 标汤西互通二号主线桥</p> <p><b>现场情况：</b>桥梁左幅架梁完成，桥底已平整。</p> <p><b>建议措施：</b>尽快落实桥底植被恢复。</p> |

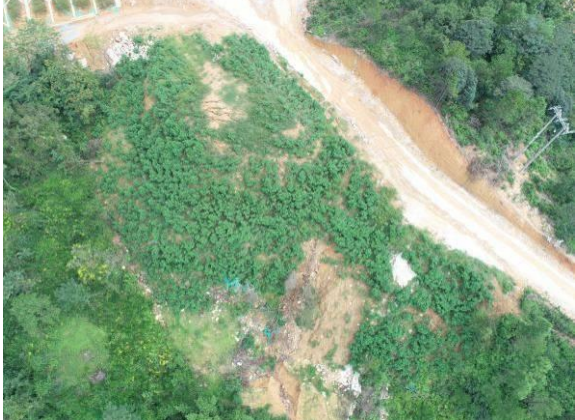
| | <p><b>地理位置：</b>TJ2 标 K87+215 左弃土场</p> <p><b>现场情况：</b>左弃土场弃方量较小，植被长势较好。</p> <p><b>建议措施：</b>无。</p> |

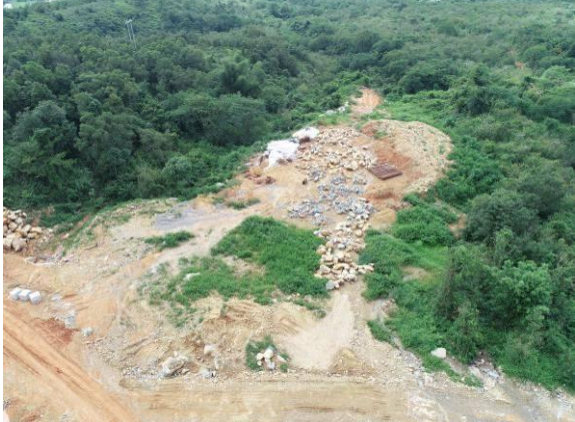
| | <p><b>地理位置：</b>TJ2 标 K87+660 左弃土场</p> <p><b>现场情况：</b>弃土场选址在山坳地，堆放表土，汇水集中，植被恢复效果较好。</p> <p><b>建议措施：</b>无。</p> |

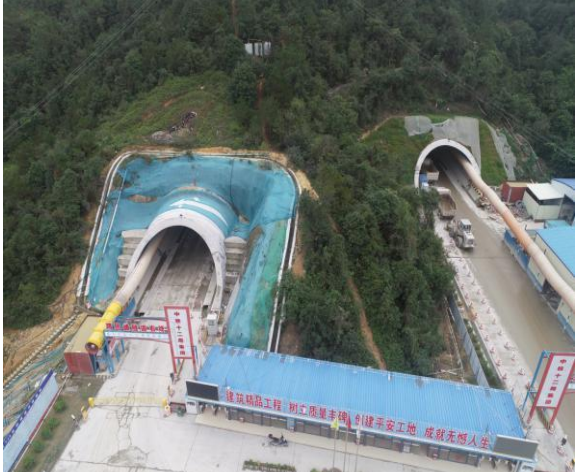
| | <p><b>地理位置：</b>TJ3 标 鸿图嶂隧道出口</p> <p><b>现场情况：</b>隧道设置截水沟，与地排水系统连接，地表硬化，坡面采用临时薄膜覆盖恢复植被。</p> <p><b>建议措施：</b>无。</p> |

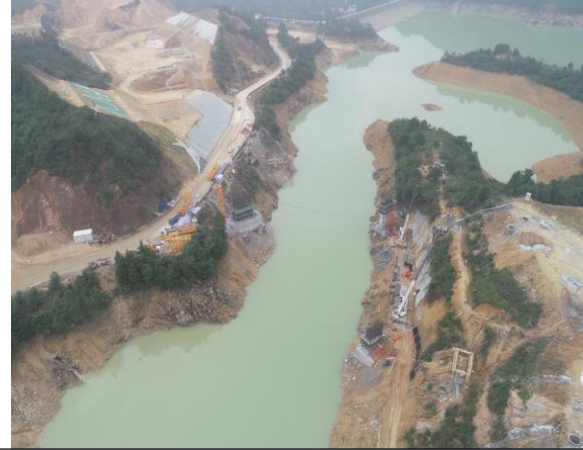
| | <p><b>地理位置：</b>TJ3 标 三渡水库跨省道桥</p> <p><b>现场情况：</b>挖孔桩施工结束，河岸施工平台搭建完成，施工对水土基本不产生水土流失影响。</p> <p><b>建议措施：</b>无。</p> |

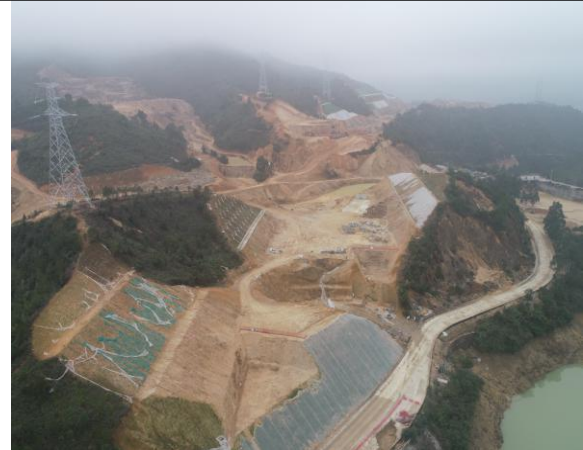
| | <p><b>地理位置：</b>TJ3 标 K95~K97 段挖方边坡</p> <p><b>现场情况：</b>按三同时要求，挖方边坡落实了锚杆锚索护坡、植草护坡和临时覆盖等措施。</p> <p><b>建议措施：</b>加强植被养护提高成活率。</p> |

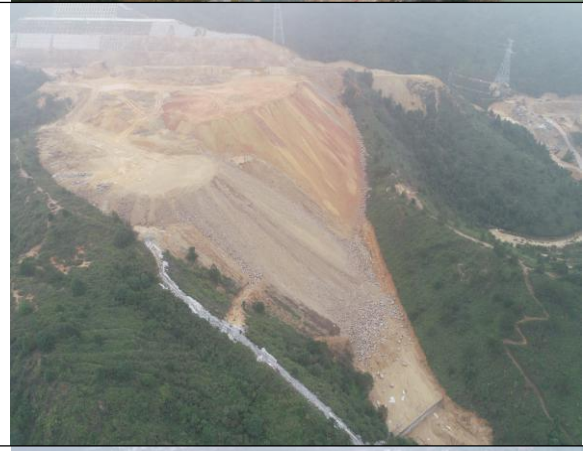
| | <p><b>地理位置：</b>TJ3 标 K97+200 右侧弃土场</p> <p><b>现场情况：</b>弃土场主要为沙质土，土壤粘聚力和抗冲性差，下游砌浆砌石挡土墙。</p> <p><b>建议措施：</b>分级降低堆放高度并用薄膜覆盖及时恢复植被。</p> |

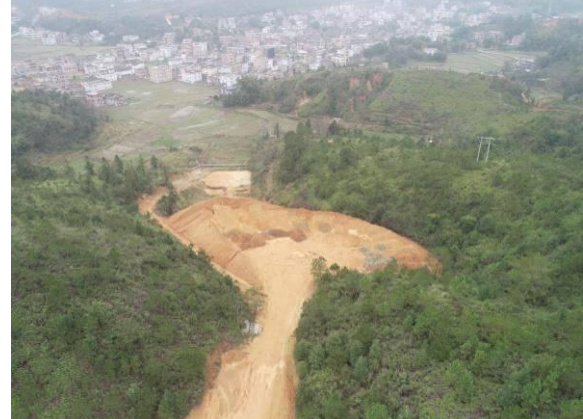
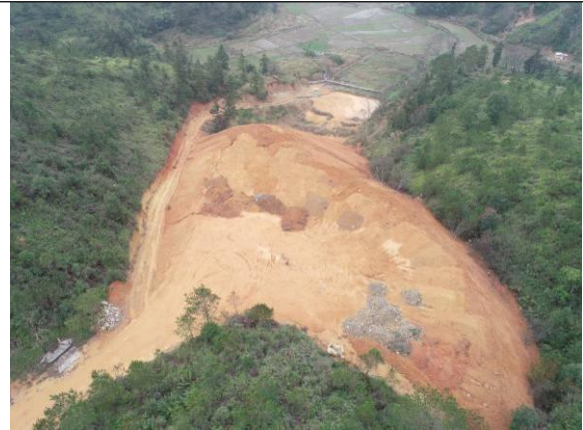
| | <p><b>地理位置：</b>K101+500 主线左侧 200m 弃土场</p> <p><b>现场情况：</b>弃土场已经停止使用，下游砌浆砌石挡墙。</p> <p><b>建议措施：</b>建议平整及时恢复植被。</p> |

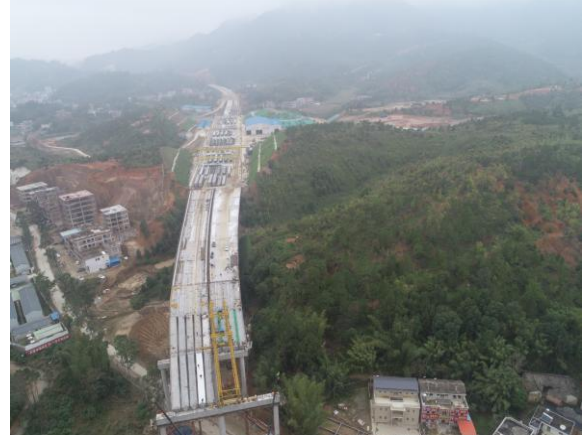
| | <p><b>地理位置：</b> TJ4 跨省道 S228 三号桥</p> <p><b>现场情况：</b> 大桥穿越居民区河道和公路等重要基础设施，桥梁施工进入架梁阶段。</p> <p><b>建议措施：</b> 建议恢复桥底植被绿化。</p> |

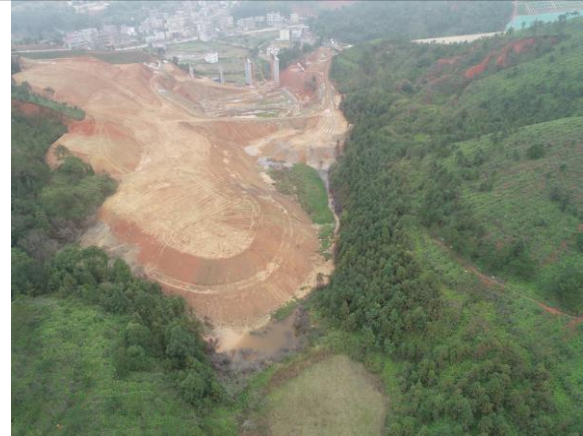
| | <p><b>地理位置：</b> TJ4 K103+000 主线左侧 100m 弃土场</p> <p><b>现场情况：</b> 弃土场已经停止使用，已平整，已分级，下游已砌浆砌石挡墙。</p> <p><b>建议措施：</b> 建议尽快恢复植被绿化。</p> |
