大(埔)丰(顺)(五)华高速公路丰顺至五华段

# 水土保持监测总结报告

建设单位: 广东省政府还贷高速公路管理中心

监测单位: 广东粤源工程咨询有限公司

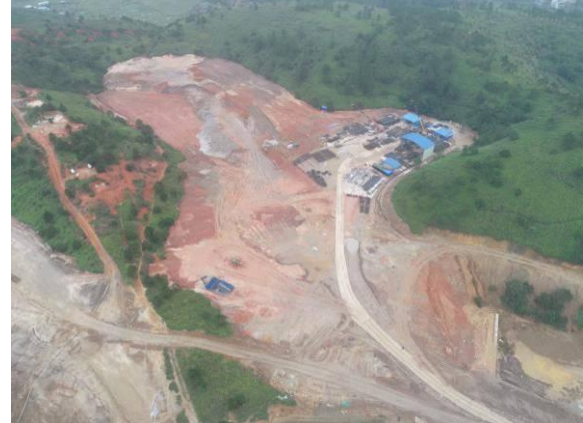
| | <p><b>地理位置：</b> TJ4 K104+100 郭田互通#1 弃土场</p> <p><b>现场情况：</b> 弃土场继续使用，已平整，下游砌浆砌石挡墙。</p> <p><b>建议措施：</b> 对弃土场边坡采用薄膜覆盖，并对渣场经行植被恢复。</p> |

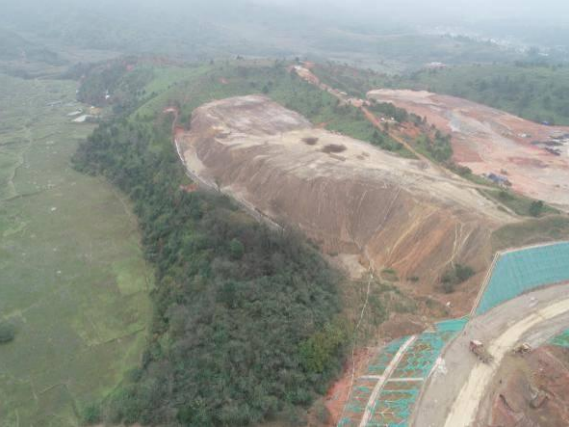
| | <p><b>监测位置:</b> TJ4 K104+100 郭田互通互通#2 弃土场</p> <p><b>现场情况:</b> 弃土场下游已修建砌浆砌石挡土墙, 弃土场堆放坡度较陡, 侵蚀沟较多。</p> <p><b>建议措施:</b> 弃方量大, 建议将边坡分级, 降低堆放高度减缓堆砌坡度, 并采用临时薄膜覆盖恢复植被。</p> |

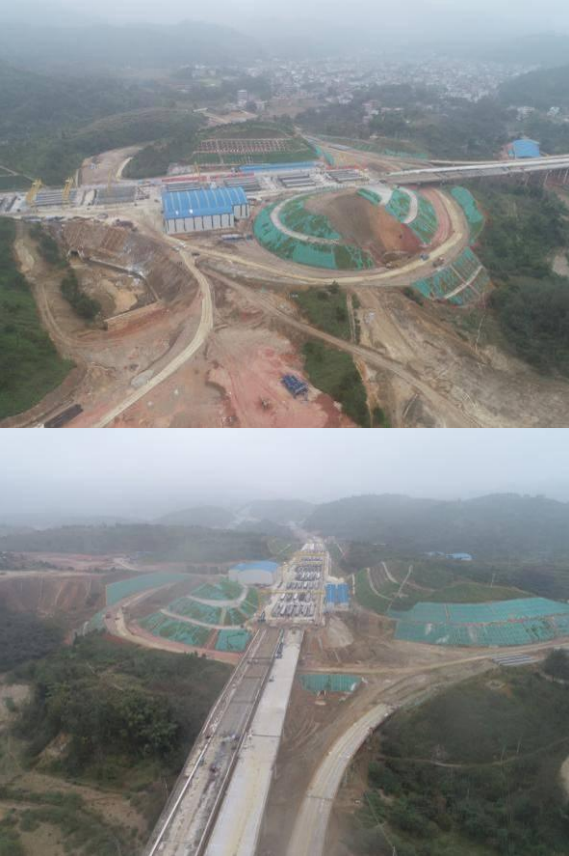
| | <p><b>地理位置:</b> TJ4 郭田互通</p> <p><b>现场情况:</b> 互通挖填边坡已经采用临时薄膜覆盖恢复植被。</p> <p><b>建议措施:</b> 无。</p> |

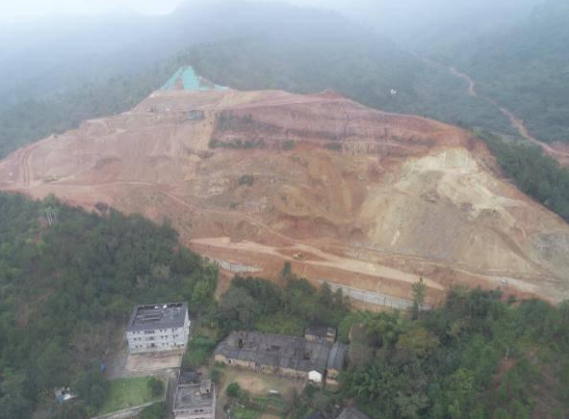
| | <p><b>地理位置:</b> TJ5 K107+710</p> <p><b>现场情况:</b> 七级高边坡, 分级开挖, 下游为水土流失敏感区, 已有浆砌石挡墙。</p> <p><b>建议措施:</b> 建议尽快落实截排水措施。</p> |

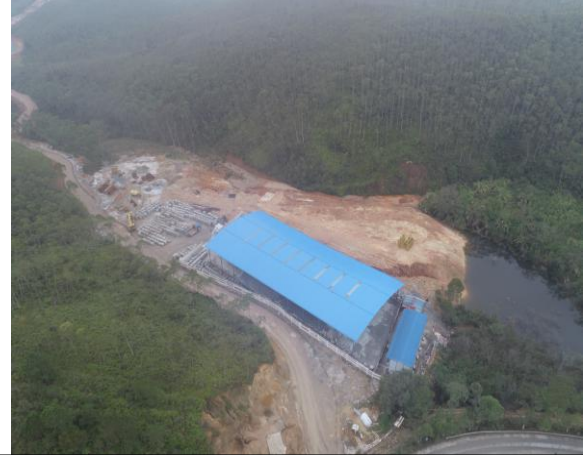
| | <p><b>地理位置：</b> TJ5 K109+160 右侧弃土场</p> <p><b>现场情况：</b> 弃土场未停止使用，已平整，堆场内有积水，影响弃土场稳定性。</p> <p><b>建议措施：</b> 建议将积水排出并在下游砌浆砌石挡土墙。</p> |

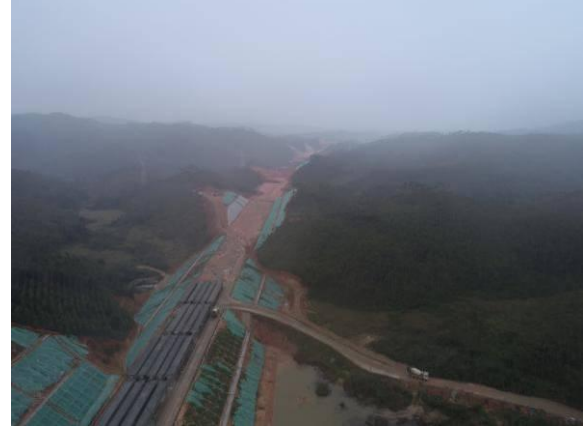
| | <p><b>地理位置：</b> TJ5 K109+160~ K1011+160 段挖填边坡</p> <p><b>现场情况：</b> 挖方边坡落实截排水措施，坡面采用锚杆锚索和植草护坡的形式并采用临时薄膜覆盖；填边坡采用植草护坡和临时薄膜覆盖。</p> <p><b>建议措施：</b> 无。</p> |

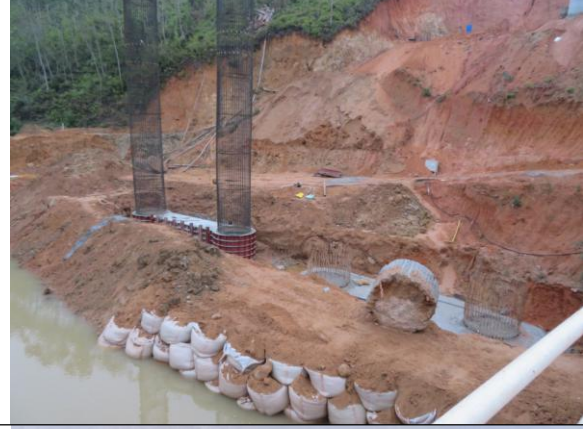
| | <p><b>地理位置：</b> TJ5 标 蕉洲河大桥</p> <p><b>现场情况：</b> 采用传统的施工工艺，河道填筑平台挖孔桩的形式；占用河道，填筑土方已采用土袋拦挡；两岸挖方边坡较陡裸露。</p> <p><b>建议措施：</b> 建议采用临时薄膜覆盖裸露挖方边坡。</p> |

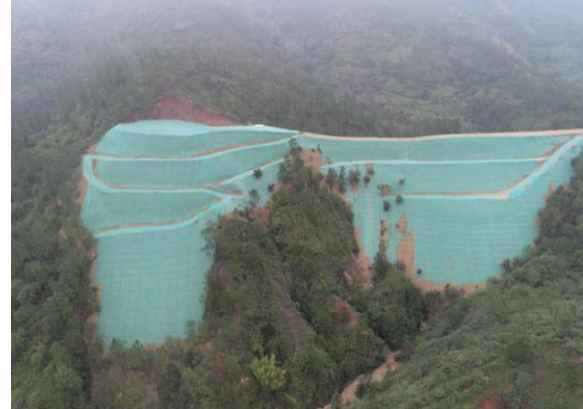
| | <p><b>地理位置：</b> TJ5 K109+060 右侧弃土场</p> <p><b>现场情况：</b> 弃土场现已分级并采用薄膜覆盖恢复植被。</p> <p><b>建议措施：</b> 无。</p> |

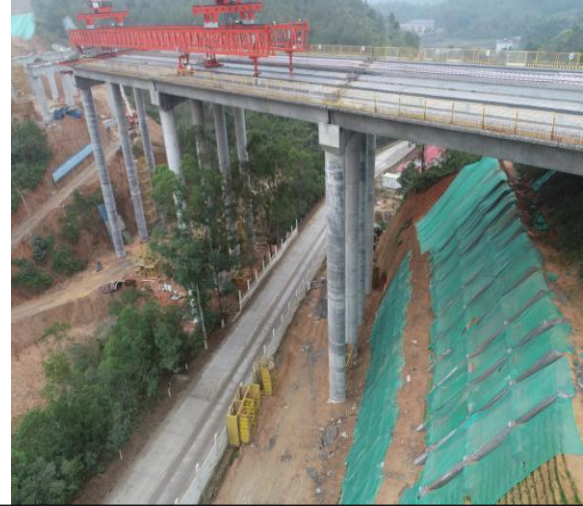
| | <p><b>地理位置：</b>TJ5 K109+070 跨省道桥</p> <p><b>现场情况：</b>桥梁架梁施工，桥底挖方边坡采用临时薄膜覆盖恢复植被。</p> <p><b>建议措施：</b>无。</p> |

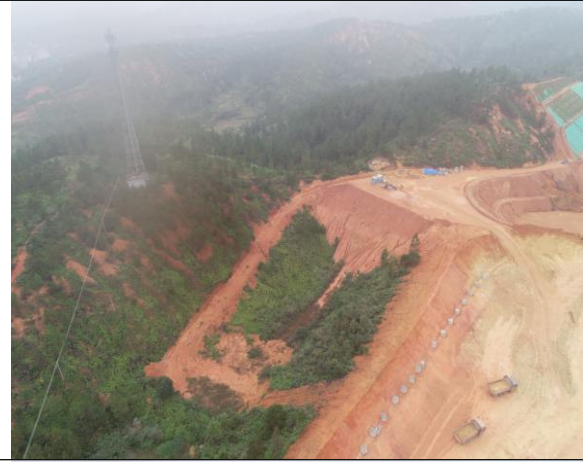
| | <p><b>地理位置：</b>TJ6 K113+420 右侧 50m 弃土场</p> <p><b>现场情况：</b>弃土场已停止使用。</p> <p><b>建议措施：</b>建议按“先拦后弃”的原则，在下游砌挡土墙并将弃土场坡面分级。</p> |

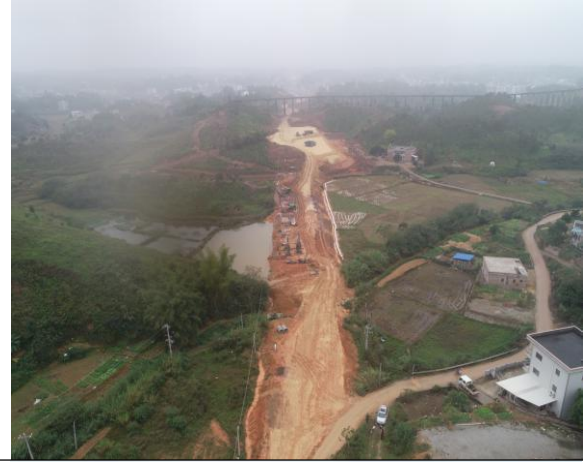
| | <p><b>地理位置：</b>TJ6 群新大桥</p> <p><b>现场情况：</b>施工线路穿越基本农田并采用了土袋拦挡。</p> <p><b>建议措施：</b>建议填方边坡增设临时薄膜覆盖。</p> |

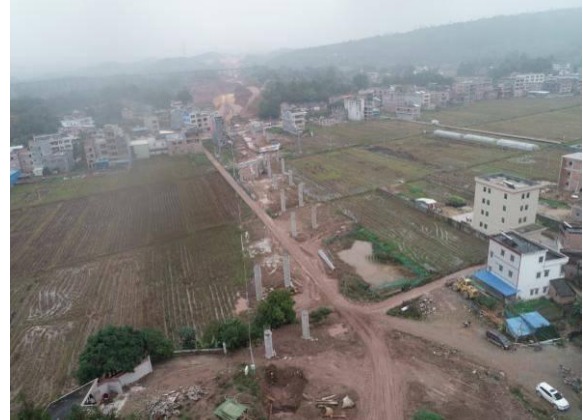
| | <p><b>地理位置：</b>TJ6 跨县道 249 大桥</p> <p><b>现场情况：</b>桥梁施工线路穿越基本农田，为水土流失敏感区应加强防护措施。</p> <p><b>建议措施：</b>建议沿农田两侧布设土袋拦挡。</p> |

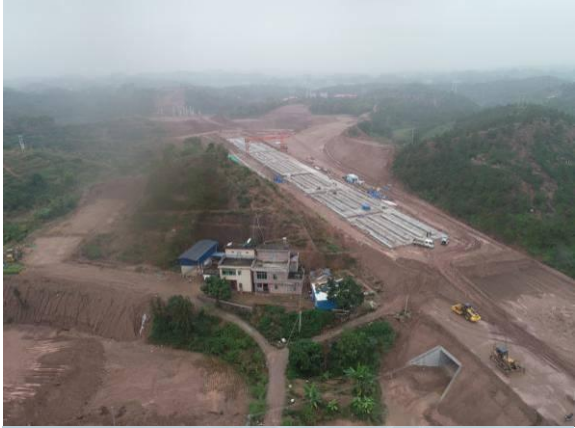
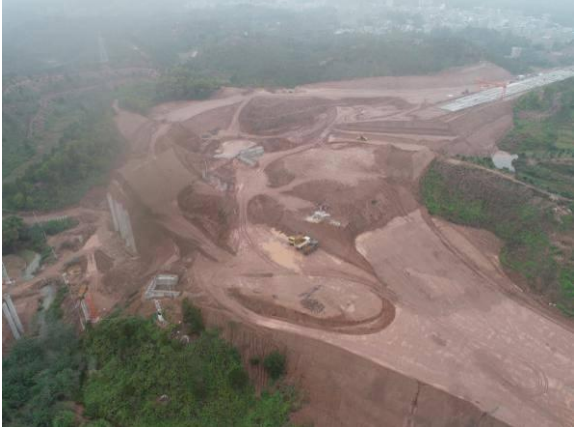
| | <p><b>地理位置：</b>TJ6 标 联岭互通</p> <p><b>现场情况：</b>山脚为基本农田和居民区，现场清表后大面积裸露，冲沟较多呈中度侵蚀状态。</p> <p><b>建议措施：</b>做好截排水措施，裸露边坡采用薄膜覆盖，避免水土流失对下边坡的居民点和基本农田造成影响。</p> |

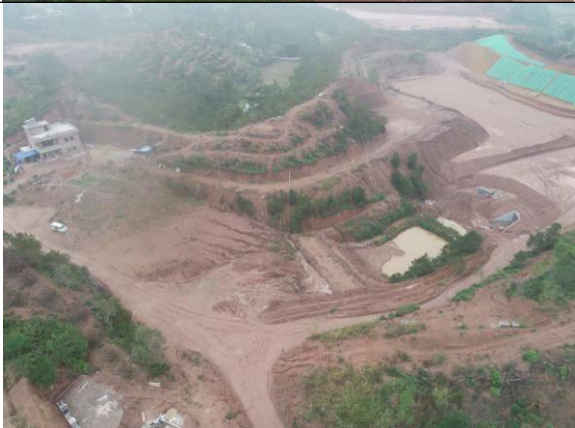
| | <p><b>地理位置：</b>TJ6 标 联岭互通 A 匝道弃土场</p> <p><b>现场情况：</b>弃土场已经停止使用，已平整，汇水面积大导致冲沟较多。</p> <p><b>建议措施：</b>撒播草籽用薄膜覆盖及时恢复植被。</p> |

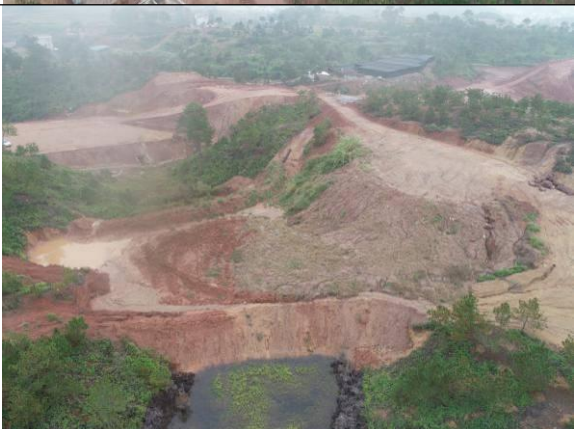
| | <p><b>地理位置：</b>TJ6 标 K116+840 右侧弃土场</p> <p><b>现场情况：</b>弃土场已停止使用，已平整，下游未设置挡土墙。</p> <p><b>建议措施：</b>建议沿山塘一侧修筑浆砌石挡土墙、撒播草籽用薄膜覆盖及时恢复植被。</p> |

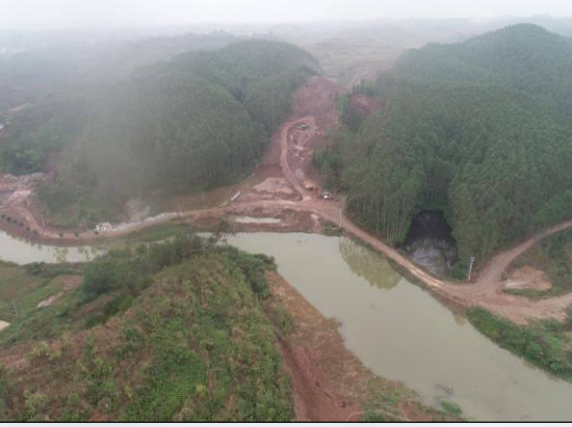
| | <p><b>地理位置：</b>TJ6 标 黄坑大桥</p> <p><b>现场情况：</b>现场正在经行土方工程，挖方边坡较陡。</p> <p><b>建议措施：</b>建议沿河岸一侧布设编织袋拦挡。</p> |

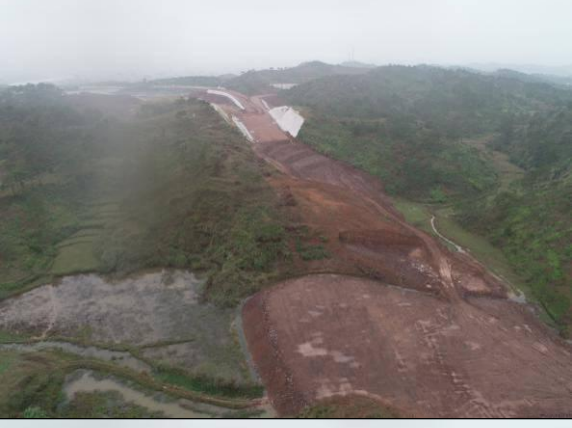
| | <p><b>地理位置：</b>TJ6 标 K118+500</p> <p><b>现场情况：</b>填方路基段穿越基本农田，应加强防护措施。</p> <p><b>建议措施：</b>建议沿农田一侧布设土袋拦挡。</p> |

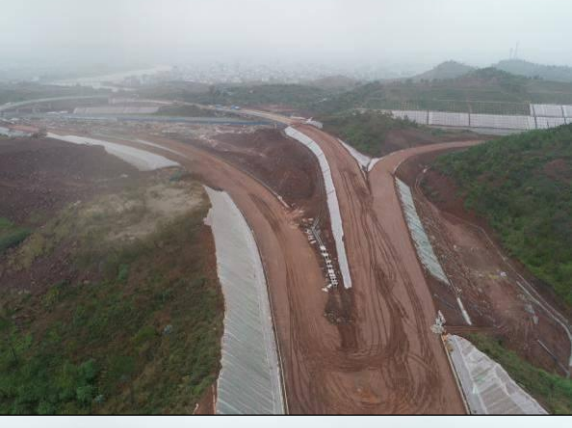
| | <p><b>地理位置：</b>X1 标华阁互通</p> <p><b>现场情况：</b>与新华高速连接，区域内风化岩较多；挖方边坡采用临时薄膜覆盖，恢复植被。</p> <p><b>建议措施：</b>无。</p> |

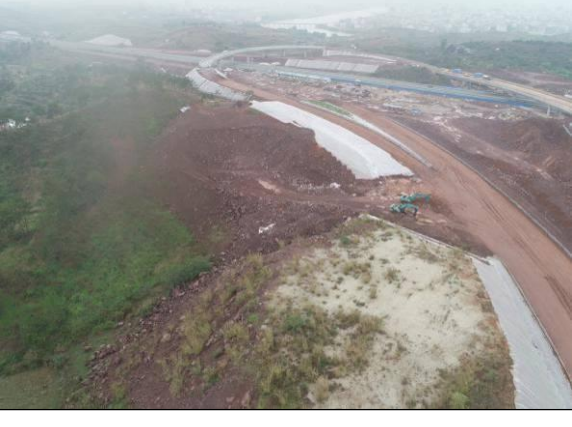
| | <p><b>地理位置：</b>X1 标华阁互通弃渣场</p> <p><b>现场情况：</b>弃渣场已分级但未平整。</p> <p><b>建议措施：</b>弃渣为风化岩不易生长植被；建议将弃渣场平整并采用喷播草籽措施恢复植被。</p> |

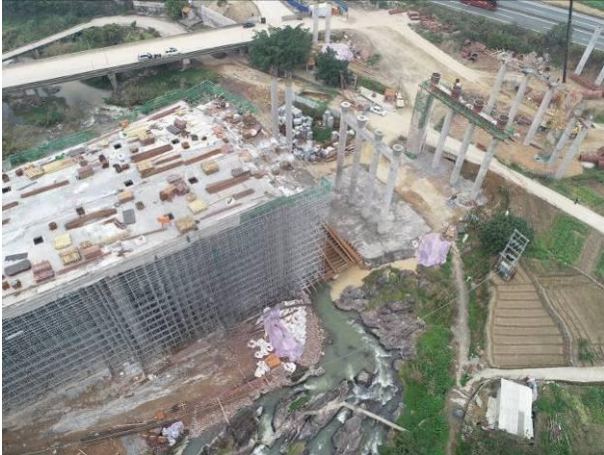
| 图片 | 说明 |
|---|---|
| | <p><b>监测位置：</b>北斗互通 A 匝道桥 (TJ1 标)</p> <p><b>现场情况：</b>现场正在架梁施工，边坡裸露严重，有黄泥水外流，存在较严重的水土流失现象。</p> <p><b>建议措施：</b>尽快清理河道中的泥土，并对河道两侧裸露边坡进行防护，减少水土流失。</p> |

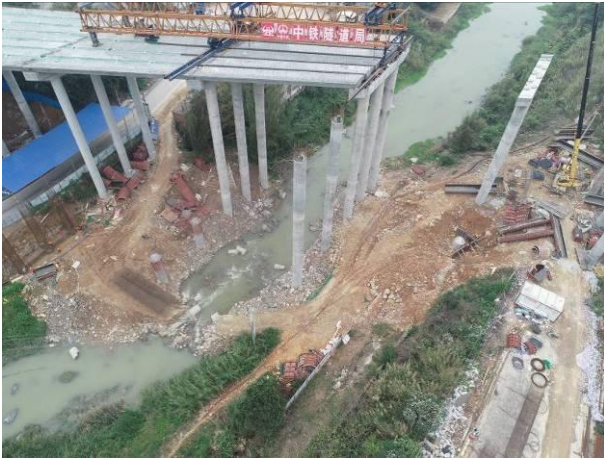
| 图片 | 说明 |
|---|---|
| | <p><b>监测位置：</b>北斗互通主线桥 (TJ1 标)</p> <p><b>现场情况：</b>现场有部分泥土淤积在河边；未对河道裸露边坡进行防护，存在较严重的水土流失现象。</p> <p><b>建议措施：</b>严禁直接占用河道施工，尽快清理河道中的泥土，并对河道两侧裸露边坡进行防护，减少水土流失。</p> |

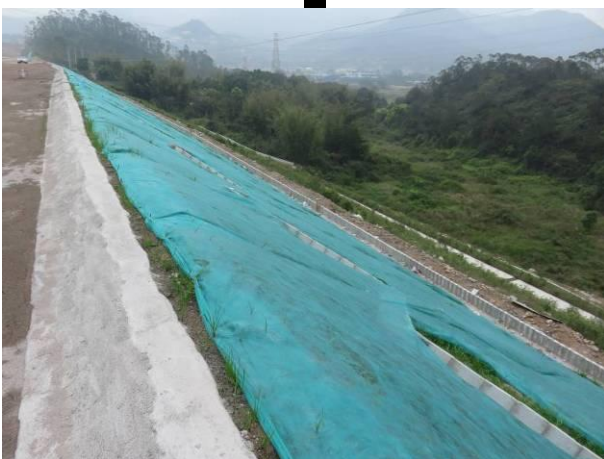
| 图片 | 说明 |
|---|---|
| | <p><b>监测位置：</b>K79+900 段填方边坡 (TJ1 标)</p> <p><b>现场情况：</b>填方边坡已采用骨架植草护坡，并已用土工布覆盖，坡顶已修建拦水埂，已修建排水沟和急流槽，现场植被生长良好。</p> <p><b>建议措施：</b>植被生长时间短，加强养护。</p> |

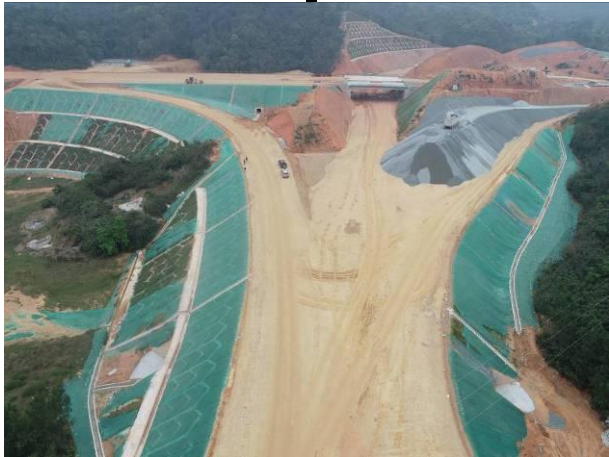
| | <p><b>监测位置：</b>汤西互通（TJ2 标）</p> <p><b>现场情况：</b>汤西互通挖、填方边坡已采用骨架植草护坡，并已用土工布覆盖，已修建排水沟和急流槽，现场效果良好。</p> <p><b>建议措施：</b>现场部分植被生长时间短，注意补种和养护。</p> |

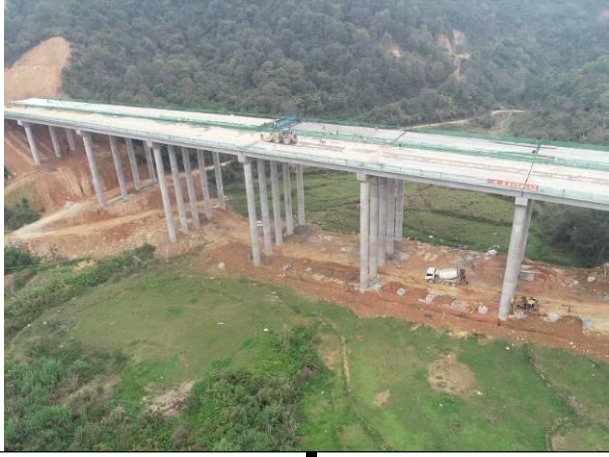
| | <p><b>监测位置：</b>汤西互通主线 2#桥（TJ2 标）</p> <p><b>现场情况：</b>桥底未修建排水措施，未绿化和平整，桥台未做好防护和绿化措施，存在一定水土流失现象。</p> <p><b>建议措施：</b>及时对桥底进行平整，桥底修建排水沟，对桥底和桥台进行绿化和防护，减少水土流失。</p> |

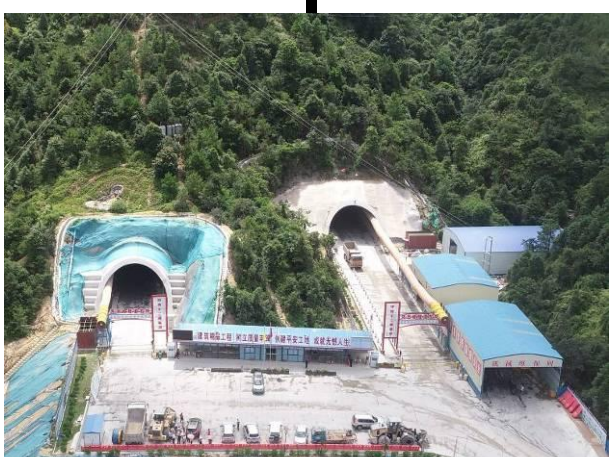
| | <p><b>监测位置：</b>鸿图嶂隧道出口（TJ3 标）</p> <p><b>现场情况：</b>鸿图嶂隧道出口洞脸已采用植草护坡，并已用土工布覆盖，植被生长良好，坡顶已修建截水沟，已修建排水沟和沉淀池，效果良好。</p> <p><b>建议措施：</b>定期清理排水沟和沉淀池中的淤积，养护已有的植被。</p> |

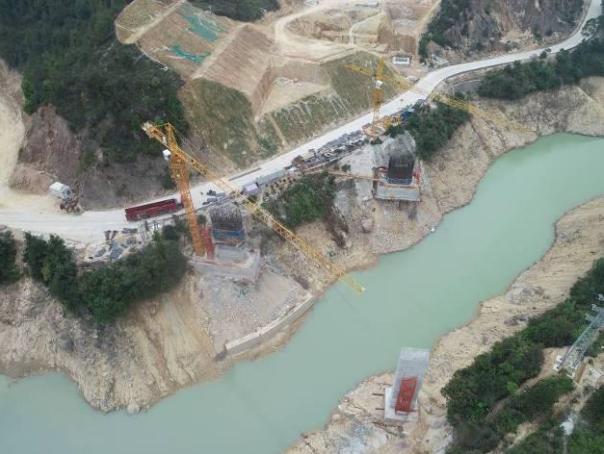
| | <p><b>监测位置：</b>三渡水库跨省道桥（TJ3 标）</p> <p><b>现场情况：</b>现场正在立柱施工，未对水库裸露边坡进行防护，边坡裸露严重，存在水土流失现象。</p> <p><b>建议措施：</b>及时清理水库中的泥土，恢复水库原有宽度，对水库两侧裸露边坡进行绿化和防护，减少水土流失。</p> |

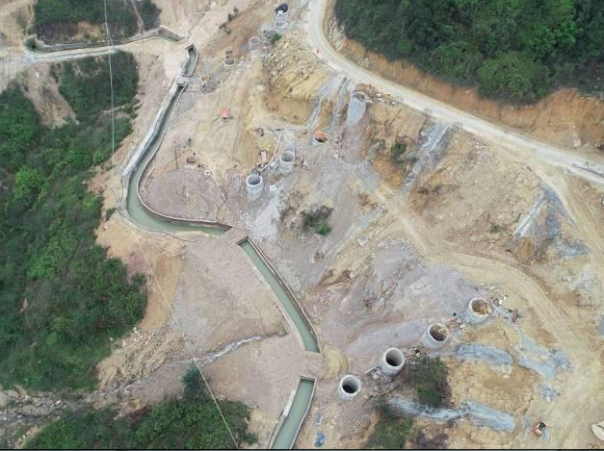
| | <p><b>监测位置：</b>张屋山 1#桥（TJ4 标）</p> <p><b>现场情况：</b>现场正在立柱施工，现场边坡防护较差，裸露严重，未防护和绿化，存在一定水土流失现象。</p> <p><b>建议措施：</b>及时对裸露的边坡进行平整，绿化和覆盖，做好绿化和防护措施，减少水土流失。</p> |

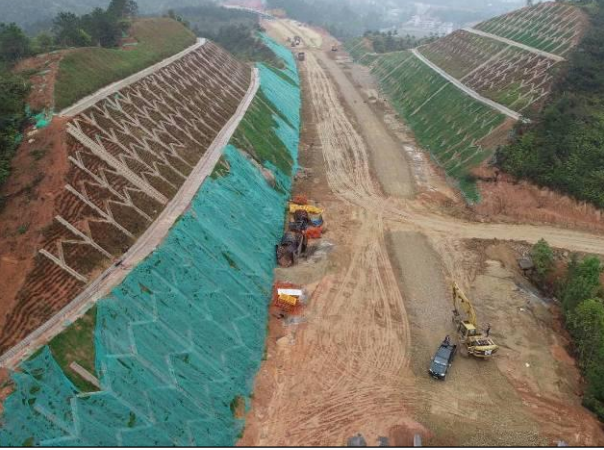
| | <p><b>监测位置：</b>K101+600 段挖、填方边坡（TJ4 标）</p> <p><b>现场情况：</b>挖、填方边坡已采用骨架植草护坡，并已用土工布覆盖，已修建排水沟和急流槽，现场效果良好。</p> <p><b>建议措施：</b>现场部分植被生长时间短，注意补种植被和养护。</p> |

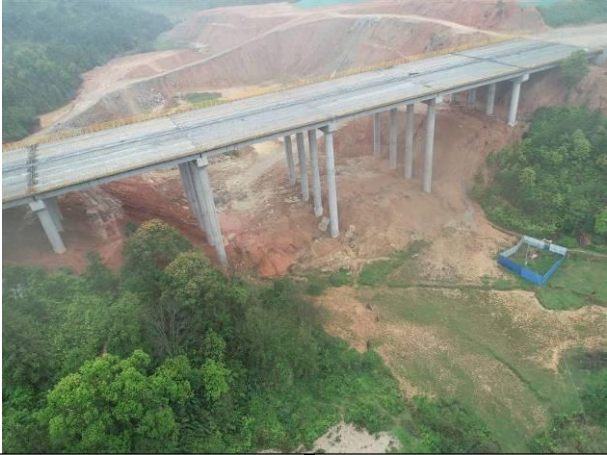
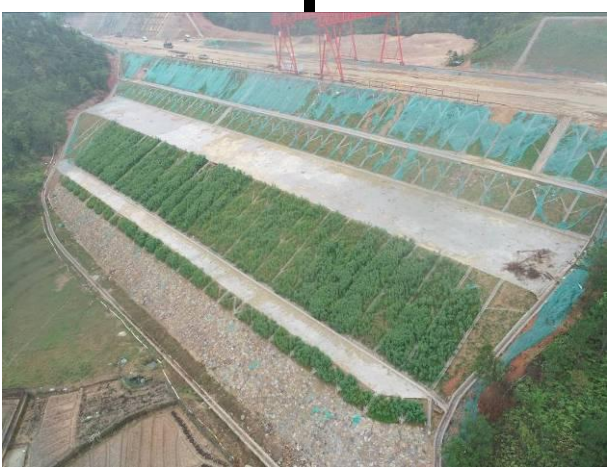
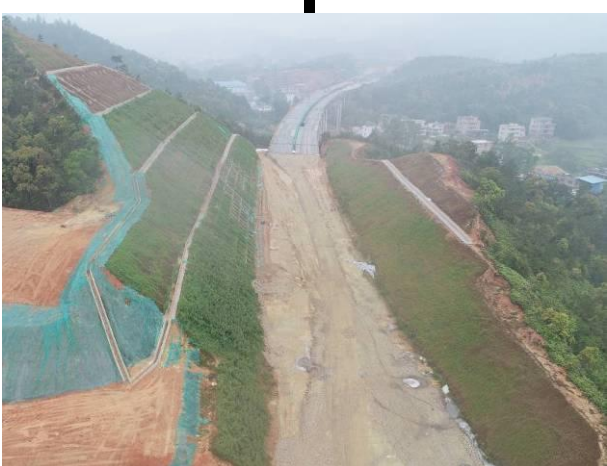
| | <p><b>监测位置：</b>K103+000 段挖、填方边坡（TJ4 标）</p> <p><b>现场情况：</b>挖、填方边坡已采用骨架植草护坡，并已用土工布覆盖，现场植被生长良好，已修建排水沟和急流槽，已修建浆砌石挡墙护坡，现场效果良好。</p> <p><b>建议措施：</b>现场部分植被生长时间短，注意补种植被和养护。</p> |

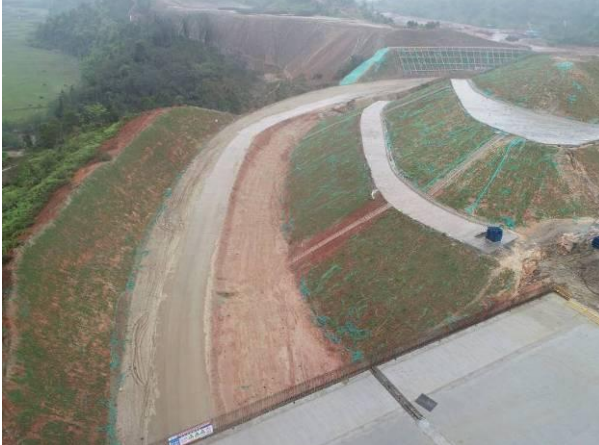
| | <p><b>监测位置：</b>郭田互通挖、填方边坡（TJ4 标）</p> <p><b>现场情况：</b>挖、填方边坡已采用骨架植草护坡，并已用土工布覆盖，现场植被生长良好，已修建排水沟和急流槽，现场效果良好。</p> <p><b>建议措施：</b>现场部分植被生长时间短，注意补种植被和养护。</p> |

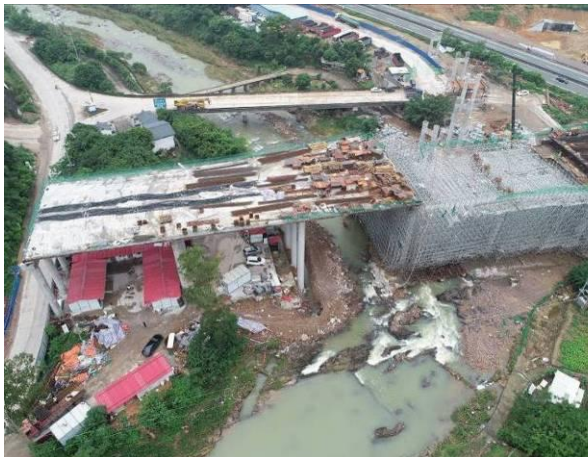
| | <p><b>监测位置：</b>北斗互通 A 匝道桥（TJ1 标）</p> <p><b>现场情况：</b>现场正在架梁施工，现场桩基施工完成后未恢复河道原状，未对河道裸露边坡进行防护，边坡裸露严重，存在水土流失现象。</p> <p><b>建议措施：</b>尽快清理河道中的泥土，恢复河道原有宽度，并对河道两侧裸露边坡进行防护，减少水土流失。</p> |

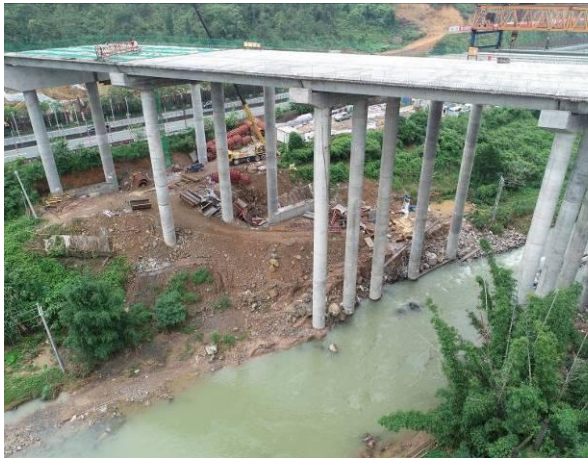
| | <p><b>监测位置：</b>北斗互通主线桥（TJ1 标）</p> <p><b>现场情况：</b>现场正在架梁施工，现场有部分泥土淤积在河边；未对河道裸露边坡进行防护，存在水土流失现象。</p> <p><b>建议措施：</b>严禁直接占用河道施工，尽快清理河道中的泥土，恢复河道原有宽度，并对河道两侧裸露边坡进行防护，减少水土流失。</p> |

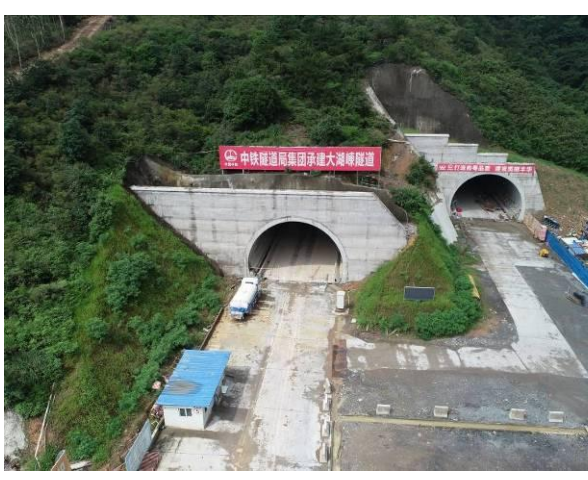
| | <p><b>监测位置：</b>大湖嶗隧道进口（TJ1 标）</p> <p><b>现场情况：</b>大湖嶗隧道进口洞脸已采用硬化和植草护坡，隧道口已修建排水沟和沉淀池，效果良好。</p> <p><b>建议措施：</b>定期清理临时排水沟和沉淀池中的淤积。</p> |

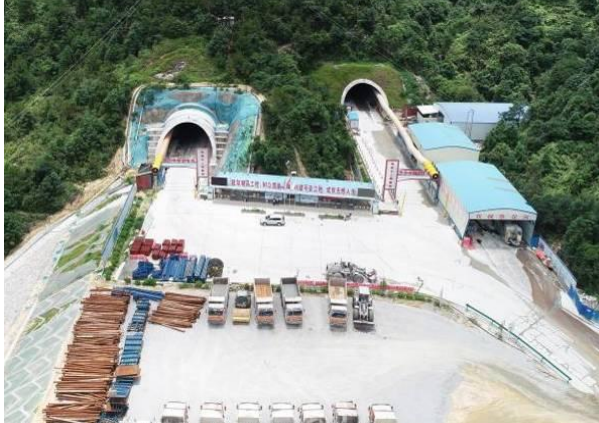
| | <p><b>监测位置：</b>鸿图嶂隧道出口 (TJ3 标)</p> <p><b>现场情况：</b>鸿图嶂隧道出口洞脸已采用植草护坡，并已用土工布覆盖，植被生长良好，坡顶已修建截水沟，洞口已修建排水沟和沉淀池，效果良好。</p> <p><b>建议措施：</b>定期清理排水沟和沉淀池中的淤积，养护已有的植被。</p> |

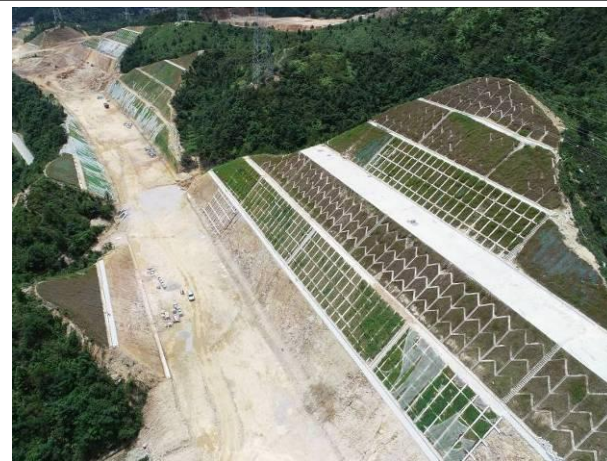
| | <p><b>监测位置：</b>K97+200 挖方边坡（TJ3 标）</p> <p><b>现场情况：</b>挖方边坡已采用开挖一级防护一级，已采用骨架和网格植草护坡，并已用土工布覆盖，已修建截、排水沟和急流槽，现场植被生长良好。</p> <p><b>建议措施：</b>定期清理排水沟和急流槽中的淤积，养护已有的植被。</p> |

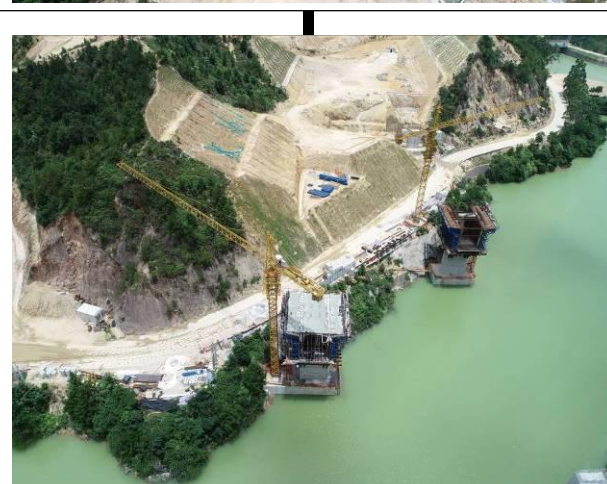
| | <p><b>监测位置：</b>三渡水库跨省道桥（TJ3 标）</p> <p><b>现场情况：</b>现场正在立柱施工，现场未对水库裸露边坡进行防护，边坡裸露严重，存在水土流失现象。</p> <p><b>建议措施：</b>及时对水库两侧裸露边坡进行绿化、覆盖和防护，减少边坡裸露和被冲刷时间，减少水土流失。</p> |

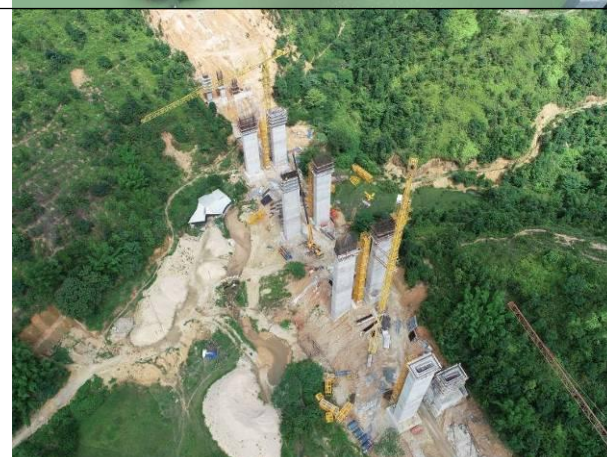
| | <p><b>监测位置：</b>跨省道 S228 一号桥（TJ4 标）</p> <p><b>现场情况：</b>现场正在立柱施工，有部分泥土淤积在河边；未对河道两侧裸露边坡进行防护，存在水土流失现象。</p> <p><b>建议措施：</b>尽快清理河道中的泥土，对河道两侧裸露边坡进行防护，对裸露的边坡进行防护和覆盖，减少水土流失。</p> |

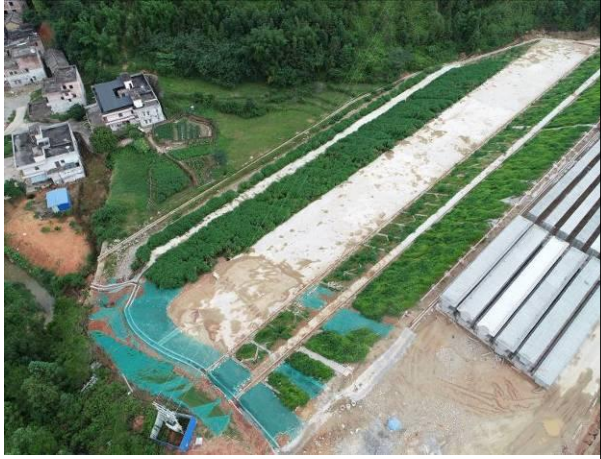
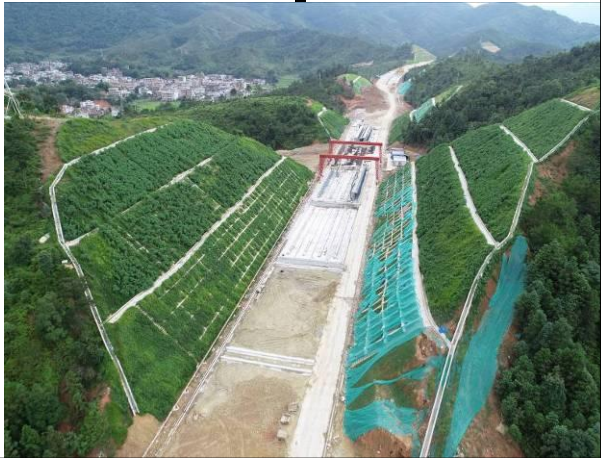
| | <p><b>监测位置:</b> K103+000 段挖、填方边坡(TJ4 标)</p> <p><b>现场情况:</b> 挖、填方边坡已采用骨架和框格植草护坡, 并已用土工布覆盖, 现场植被生长良好, 已修建排水沟和急流槽, 现场效果良好。</p> <p><b>建议措施:</b> 定期清理排水沟和急流槽中的淤积, 养护已有的植被。</p> |

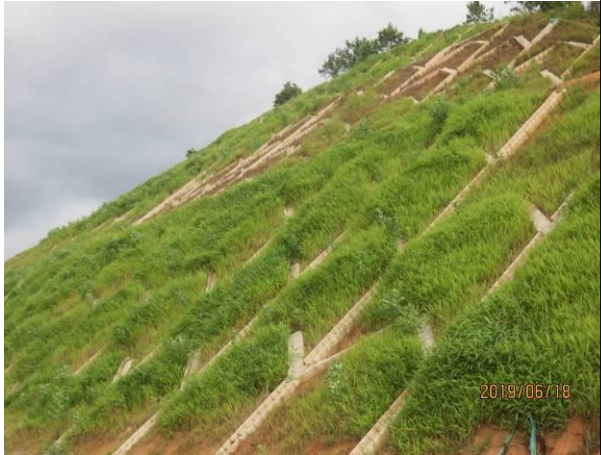
| | <p><b>监测位置:</b> 郭田互通边坡 (TJ4 标)</p> <p><b>现场情况:</b> 挖、填方边坡已采用骨架植草护坡, 并已用土工布覆盖, 现场植被生长良好, 已修建排水沟和急流槽, 现场效果良好。</p> <p><b>建议措施:</b> 定期清理排水沟和急流槽中的淤积, 养护已有的植被。</p> |

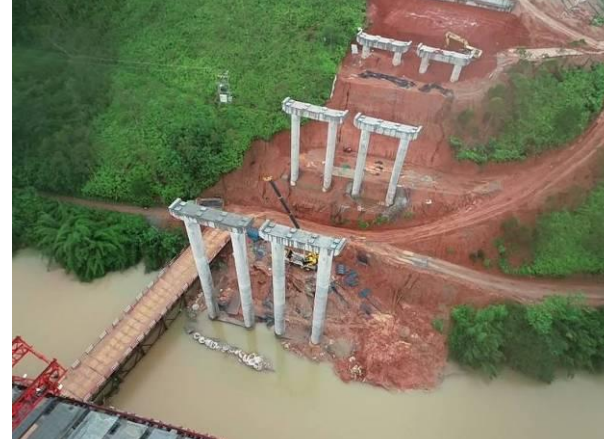
| | <p><b>监测位置：</b>蕉州河大桥（TJ5 标）</p> <p><b>现场情况：</b>正在承台和架梁施工，蕉州河边有泥土淤积在河边；两侧裸露边坡进行拦挡和防护，存在水土流失现象。</p> <p><b>建议措施：</b>跨河道桩基施工严禁直接占用河道施工，尽快清理河道中的泥土，并对河道两侧裸露边坡进行防护。</p> |

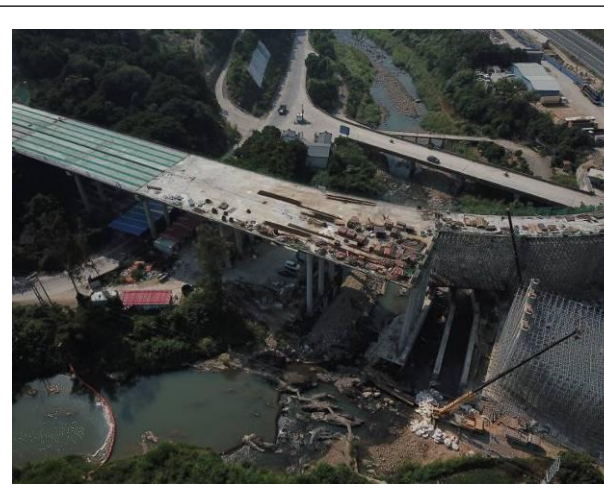
| 图片 | 说明 |
|---|---|
| | <p><b>监测位置：</b>北斗互通 A 匝道桥（TJ1 标）</p> <p><b>现场情况：</b>现场正在架梁施工，现场桩基施工完成后未恢复河道原状，未对河道裸露边坡进行防护，边坡裸露严重，存在水土流失现象。</p> <p><b>建议措施：</b>尽快清理河道中的泥土，恢复河道原有宽度，并对河道两侧裸露边坡进行防护，减少水土流失。</p> |

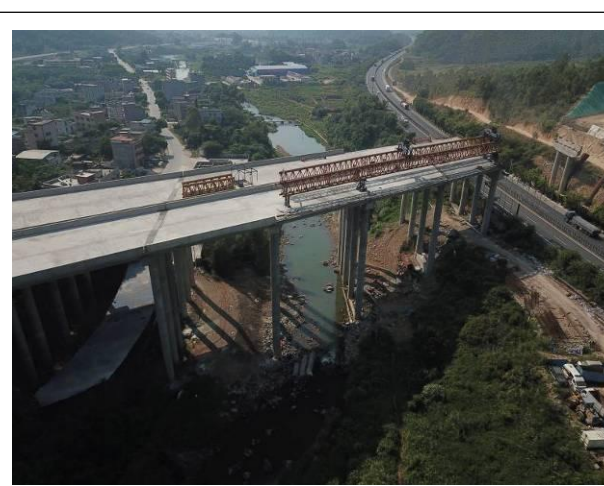
| 图片 | 说明 |
|---|---|
| | <p><b>监测位置：</b>北斗互通主线桥（TJ1 标）</p> <p><b>现场情况：</b>现场正在架梁施工，现场有部分泥土淤积在河边；未对河道裸露边坡进行防护，存在水土流失现象。</p> <p><b>建议措施：</b>严禁直接占用河道施工，尽快清理河道中的泥土，并对河道两侧裸露边坡进行防护，减少水土流失。</p> |

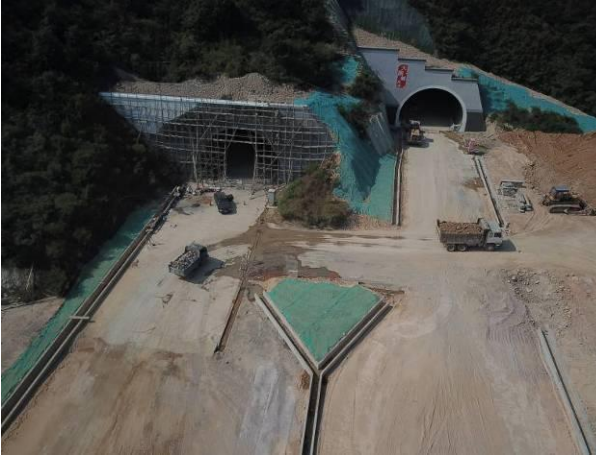
| | <p><b>监测位置：</b>大湖嶼隧道进口（TJ1 标）</p> <p><b>现场情况：</b>大湖嶼隧道进口洞脸已采用硬化和植草护坡，隧道口已修建排水沟和沉淀池，效果良好。</p> <p><b>建议措施：</b>定期清理临时排水沟和沉淀池中的淤积，对植被成活率较低边坡和平台补种植被绿化。</p> |

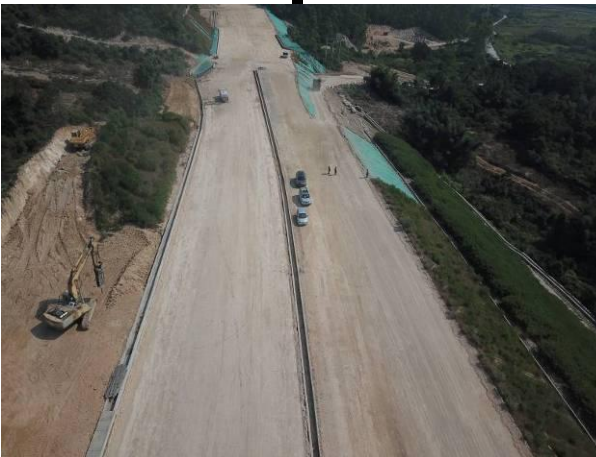
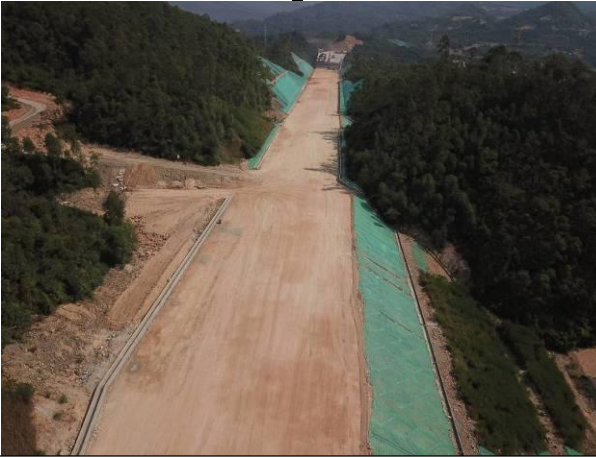
| | <p><b>监测位置：</b>K79+900 路基段（TJ1 标）</p> <p><b>现场情况：</b>填方边坡已采用骨架植草护坡，坡顶已修建拦水埂，已修建排水沟和急流槽，现场植被生长良好，路基已修建永久砖砌排水沟。</p> <p><b>建议措施：</b>植被生长时间短，加强养护。</p> |

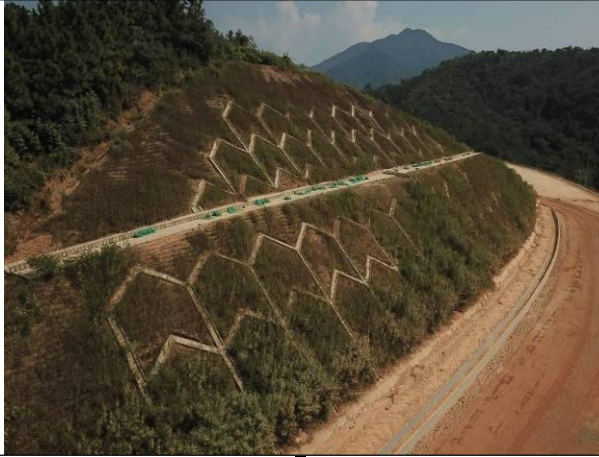
| | <p><b>监测位置：</b>汤西互通（TJ2 标）</p> <p><b>现场情况：</b>汤西互通挖、填方边坡已采用骨架植草护坡，并已用土工布覆盖，已修建排水沟和急流槽，现场效果良好。</p> |

| | <p><b>建议措施：</b>养护已有的植物，对现场部分边坡植被成活率较低边坡进行补种绿化。</p> |

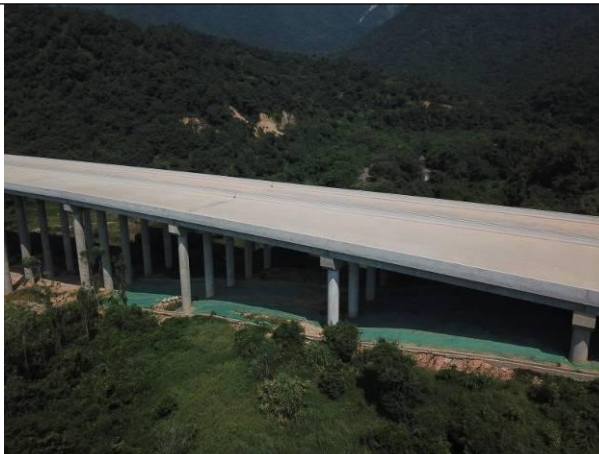
| | <p><b>监测位置：</b>汤西互通主线桥（TJ2 标）</p> <p><b>现场情况：</b>桥底已平整，已修建排水沟，已撒播草籽绿化并用土工布覆盖，部分桥台边坡和桥台仍处于裸露状态，存在水土流失现象。</p> <p><b>建议措施：</b>及时对未绿化桥台边坡和桥底进行绿化并用土工布覆盖。</p> |

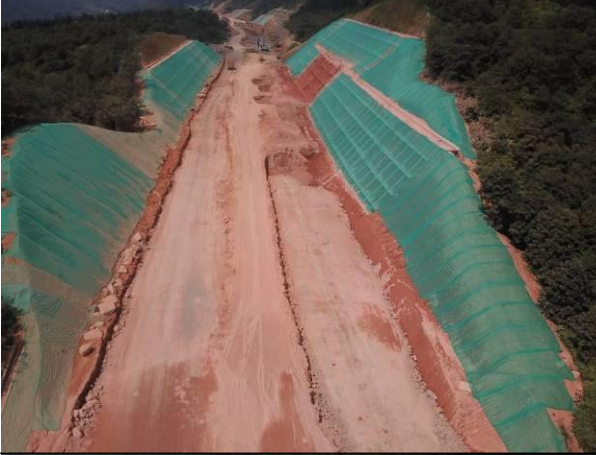
| | <p><b>监测位置：</b>K87+500 路基段（TJ2 标）</p> <p><b>现场情况：</b>现场挖方边坡已采用喷播植草护坡，并已用土工布覆盖，已修建截水沟；现场植被生长中。</p> <p><b>建议措施：</b>及时完善排水措施，对植被成活率较低边坡补种植被绿化。防止造成严重水土流失。</p> |

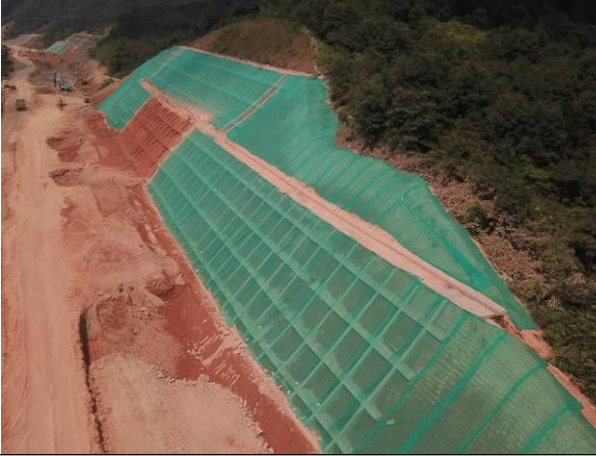
| | <p><b>监测位置：</b>鸿图嶂隧道路路基段（TJ3 标）</p> <p><b>现场情况：</b>填方边坡已下方用浆砌石挡墙护坡，上边坡采用骨架植草护坡，并已用土工布覆盖，已修建急流槽和排水沟，现场效果良好。</p> <p><b>建议措施：</b>养护已有的植被，对植被成活率较低边坡补种植被绿化。</p> |

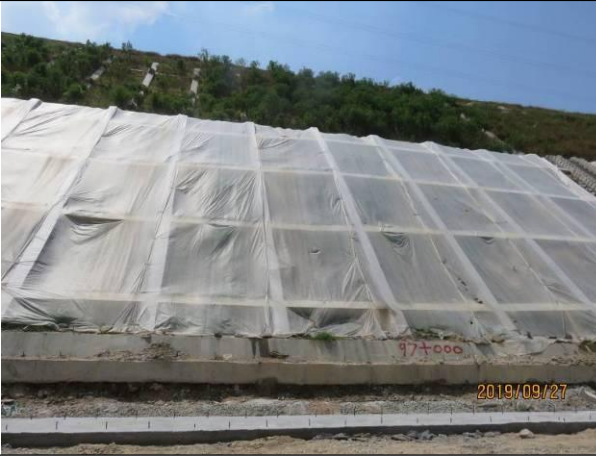
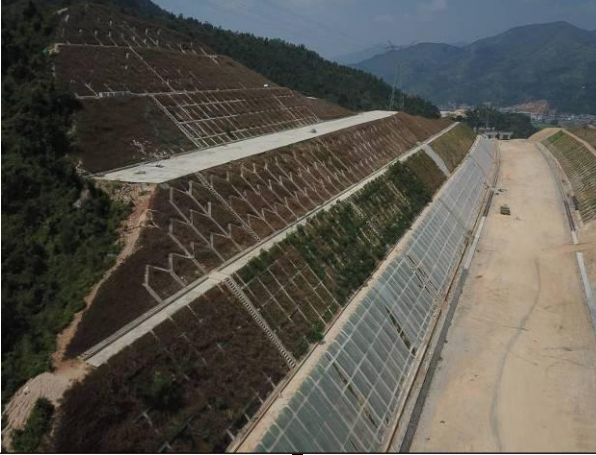
| | <p><b>监测位置：</b>K97+000 路基段（TJ3 标）</p> <p><b>现场情况：</b>挖方边坡已采用开挖一级防护一级，已采用骨架和网格植草护坡，并已用土工布覆盖，已修建截、排水沟和急流槽，现场植被生长良好，效果良好。</p> <p><b>建议措施：</b>定期清理排水沟和急流槽中</p> |

| | <p>的淤积，养护已有的植被。</p> |

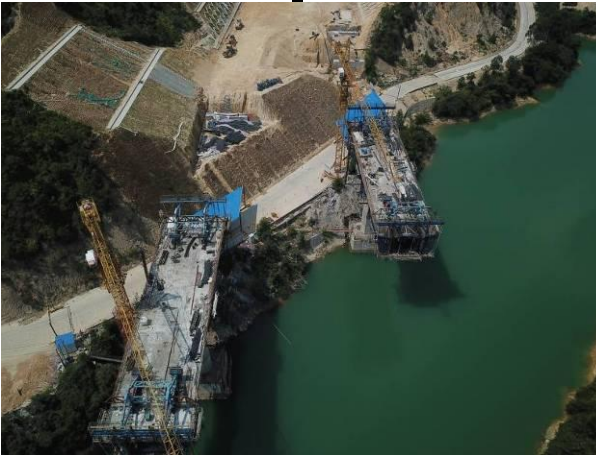
| | <p><b>监测位置：</b>三渡水库跨省道桥（TJ3 标）</p> <p><b>现场情况：</b>现场正在架梁施工，未对水库边两侧裸露边坡进行防护，边坡裸露严重，存在水土流失现象。</p> <p><b>建议措施：</b>及时对水库两侧裸露边坡进行绿化和防护，减少边坡裸露和被冲刷时间，减少水土流失。</p> |

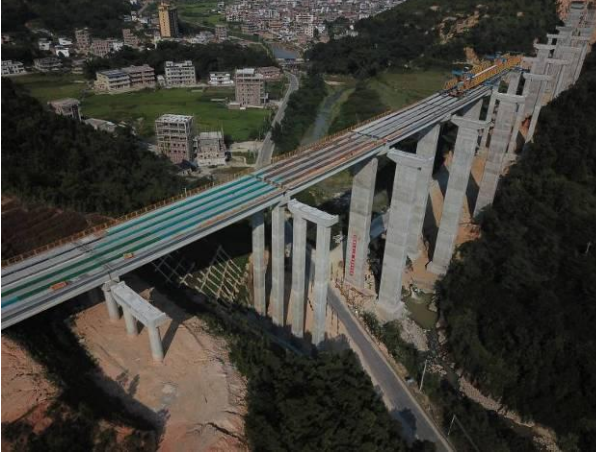
| | <p><b>监测位置：</b>跨省道 S228 一号桥（TJ4 标）</p> <p><b>现场情况：</b>现场正在架梁施工，未对河道两侧裸露边坡进行防护，存在水土流失现象。</p> <p><b>建议措施：</b>尽快清理河道中的泥土，对河道两侧裸露边坡进行防护，对裸露的边坡进行防护和覆盖，减少水土流失。</p> |

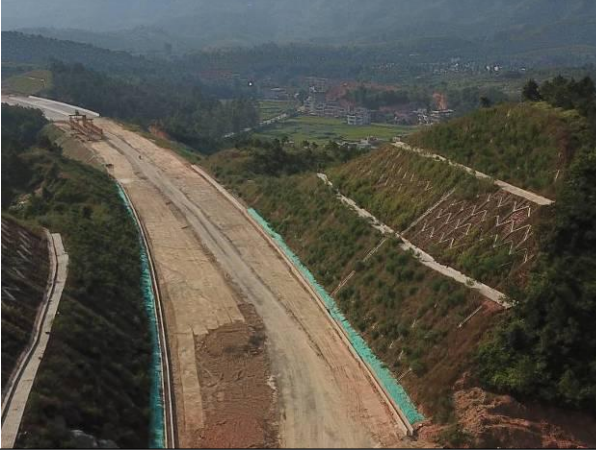
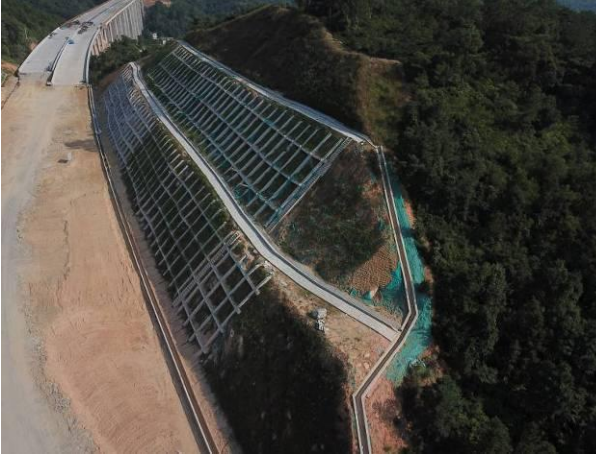
| | <p><b>监测位置：</b>K101+550 路基段（TJ4 标）</p> <p><b>现场情况：</b>挖方边坡已采用骨架和框格植草护坡，并已用土工布覆盖，现场植被生长良好，已修建排水沟和急流槽，现场效果良好。</p> <p><b>建议措施：</b>定期清理排水沟和急流槽中的淤积，养护已有的植被。</p> |

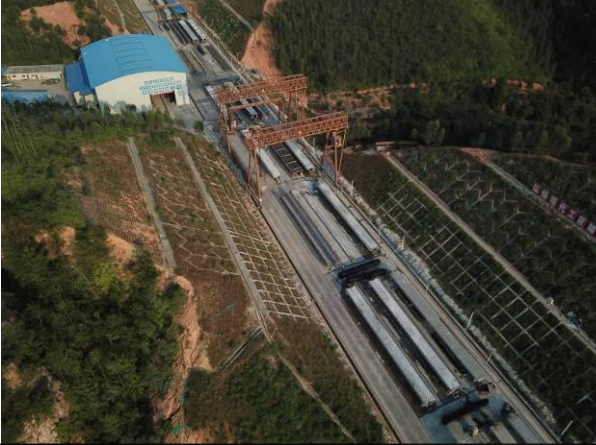
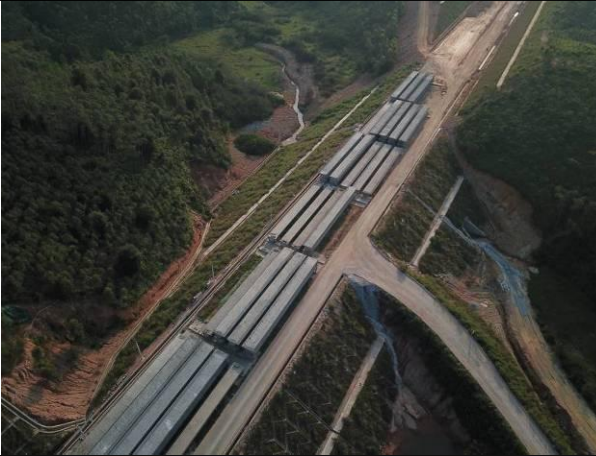
| | <p><b>监测位置：</b>K109+100 路基段（TJ5 标）</p> <p><b>现场情况：</b>挖、填方边坡已采用骨架和框格植草护坡，并已用土工布覆盖，现场植被生长良好，已修建排水沟和急流槽，现场效果良好。</p> <p><b>建议措施：</b>养护已有的植被。</p> |

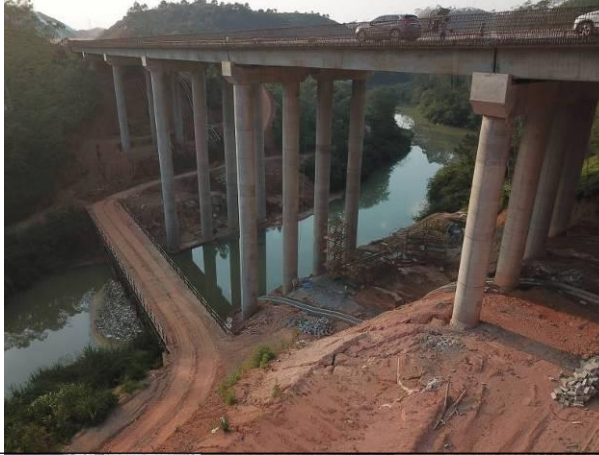
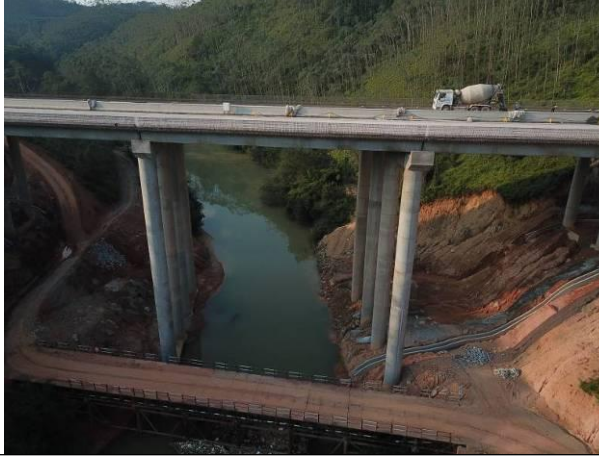
| | <p><b>监测位置：</b>蕉州河大桥（TJ5 标）</p> <p><b>现场情况：</b>现场正在架梁施工，蕉州河有部分泥土淤积在河边；未对河道两侧</p> |

| | <p>裸露边坡进行拦挡和防护，边坡裸露严重，被冲刷严重，存在水土流失现象。</p> <p><b>建议措施：</b>尽快清理河道中的泥土，恢复河道原有宽度，并对河道两侧裸露边坡进行防护，对现场裸露的边坡进行绿化和覆盖，减少边坡裸露和被冲刷时间，减少水土流失。</p> |

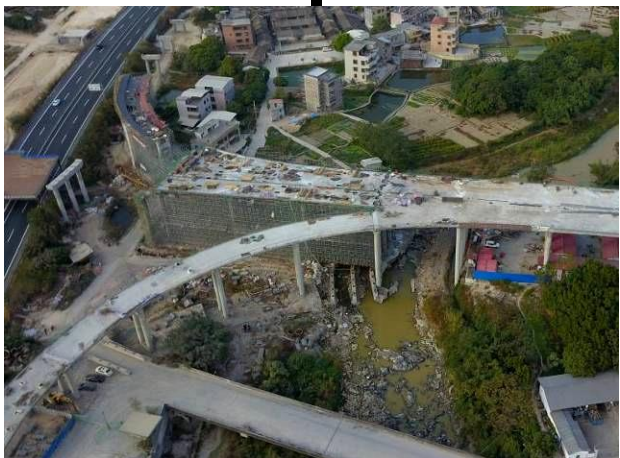
| 图片 | 说明 |
|---|---|
| | <p><b>监测位置：</b>北斗互通 A 匝道桥（TJ1 标）</p> <p><b>现场情况：</b>现场正在架梁施工，未对河道两侧裸露边坡进行防护，边坡处于裸露状态，存在水土流失现象。</p> <p><b>建议措施：</b>尽快清理河道中的泥土，恢复河道原有宽度，并对河道两侧裸露边坡进行防护，减少水土流失。</p> |

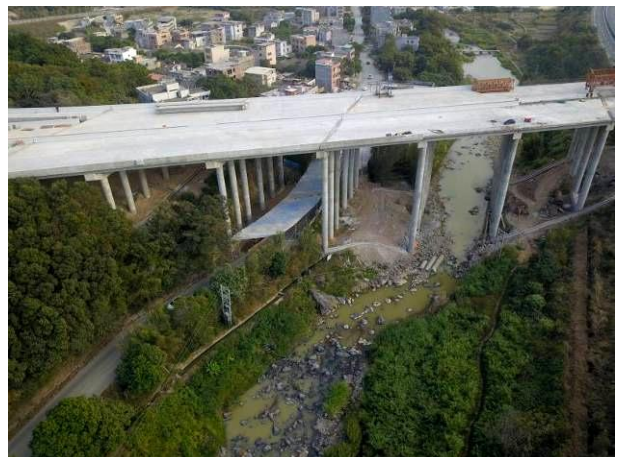
| 图片 | 说明 |
|---|---|
| | <p><b>监测位置：</b>北斗互通主线桥（TJ1 标）</p> <p><b>现场情况：</b>现场正在架梁施工，现场桥底已修建排水措施；桩基施工完成后未恢复河道原状，未对河道裸露边坡进行防护，存在水土流失隐患。</p> <p><b>建议措施：</b>尽快清理河道中的泥土，恢复河道原有宽度，并对河道两侧裸露边坡进行防护，减少水土流失。</p> |

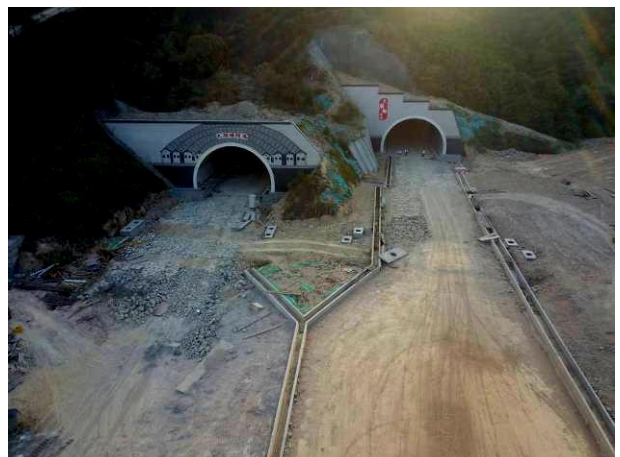
| 图片 | 说明 |
|---|---|
| | <p><b>监测位置：</b>大湖嶼隧道进口（TJ1 标）</p> <p><b>现场情况：</b>大湖嶼隧道进口洞脸已采用硬化和植草护坡，隧道口已修建排水沟和沉淀池，效果良好。</p> <p><b>建议措施：</b>定期清理临时排水沟和沉淀池中的淤积，对植被成活率较低边坡和平台补种植被绿化。</p> |

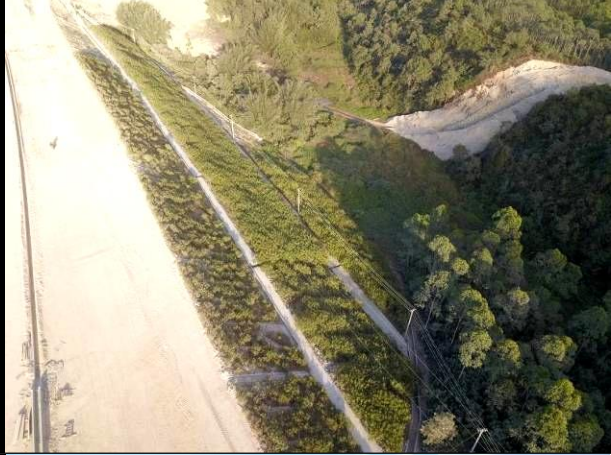
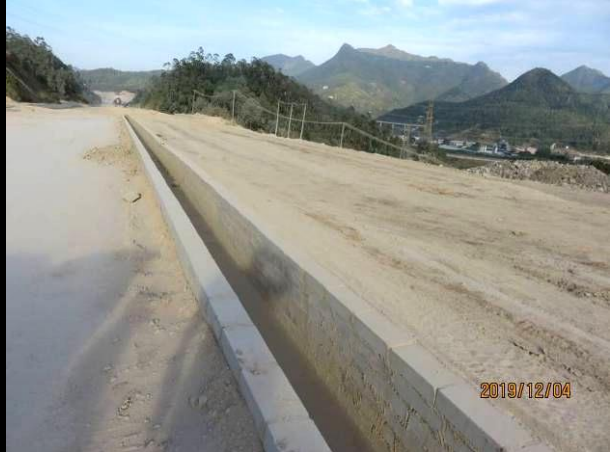
| | <p><b>监测位置：</b>K79+900 路基段（TJ1 标）</p> <p><b>现场情况：</b>填方边坡已采用骨架植草护坡，坡顶已修建拦水埂，已修建排水沟和急流槽，现场植被生长良好，路基已修建永久砖砌排水沟。</p> <p><b>建议措施：</b>植被生长时间短，加强养护。</p> |

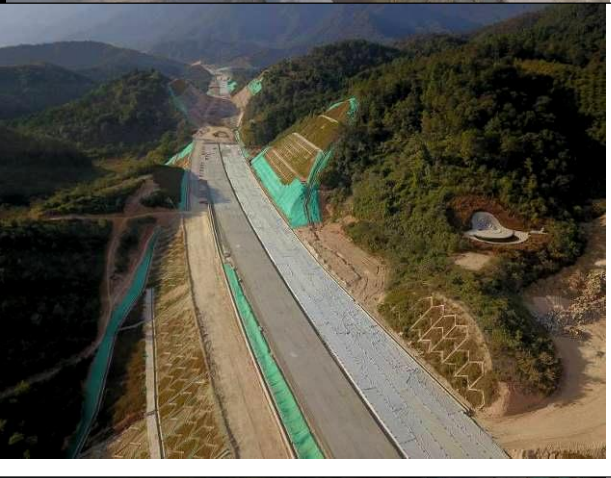
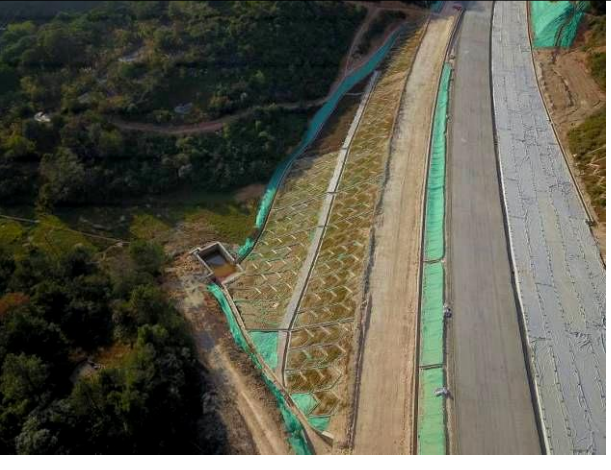
| | <p><b>监测位置：</b>K82+850 路基段（TJ2 标）</p> <p><b>现场情况：</b>挖、填方边坡已采用骨架植草护坡，并用土工布覆盖，坡顶已修建急流槽，已修建永久排水沟和急流槽，现场植被生长良好。</p> <p><b>建议措施：</b>植被生长时间短，加强养护。</p> |

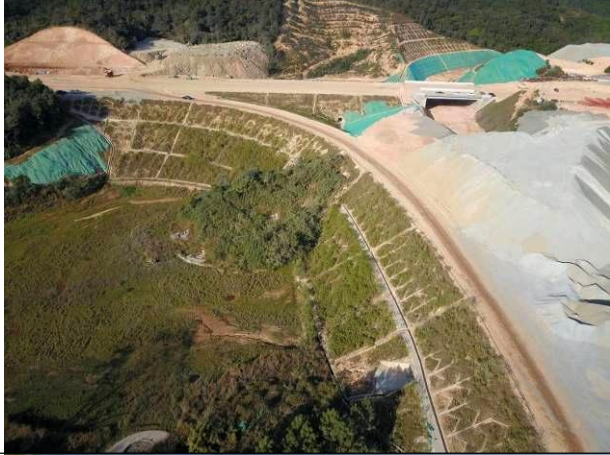
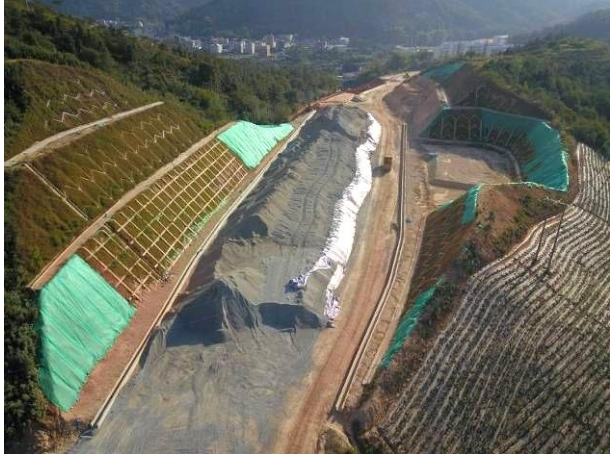
| | <p><b>监测位置：</b>汤西互通（TJ2 标）</p> <p><b>现场情况：</b>汤西互通挖、填方边坡已采用骨架植草护坡，并已用土工布覆盖，已修建永久排水沟和急流槽，现场效果良好。</p> <p><b>建议措施：</b>养护已有的植物，对现场部分边坡植被成活率较低边坡进行补种绿化。</p> |

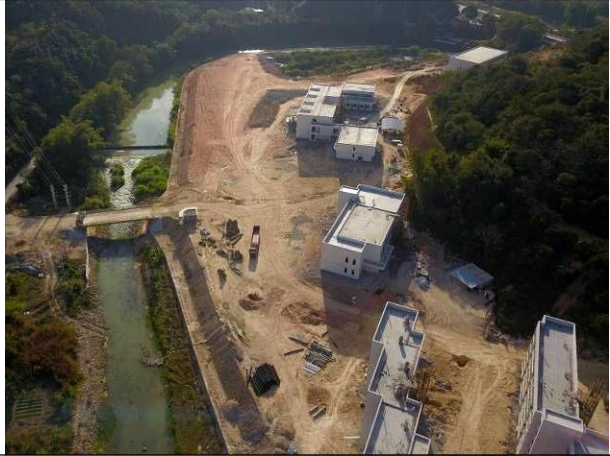
| | <p><b>监测位置：</b>业主管理处（TJ2 标）</p> <p><b>现场情况：</b>现场房建主体施工已基本完成，靠河一侧填方边坡已修建浆砌石挡墙、急流槽和撒播草籽绿化；现场大部分平台仍处于裸露状态，存在水土流失现象。</p> |

| | <p><b>建议措施：</b>及时对未绿化平台和边坡进行硬化或绿化，并用土工布覆盖，减少裸露时间，减少水土流失。</p> |
