大(埔)丰(顺)(五)华高速公路丰顺至五华段

# 水土保持监测总结报告

建设单位: 广东省政府还贷高速公路管理中心

监测单位: 广东粤源工程咨询有限公司

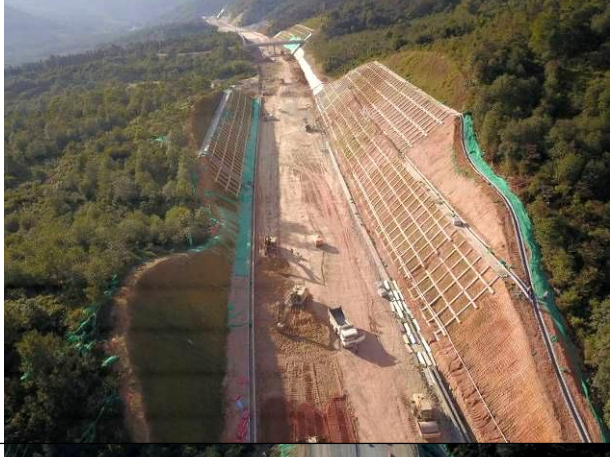
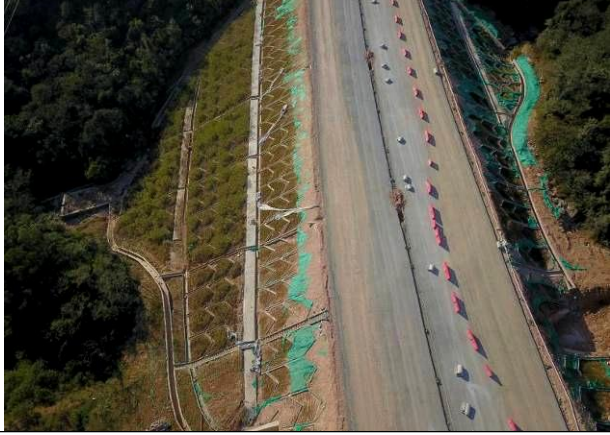
| | <p><b>监测位置：</b>K87+500 路基段（TJ2 标）</p> <p><b>现场情况：</b>现场挖、填方边坡已采用喷播植草护坡并用土工布覆盖，已修建截水沟、排水沟和急流槽；现场植被生长良好。</p> |

| | <p><b>建议措施：</b>及时对植被成活率较低边坡补种植被绿化。减少边坡裸露时间，减少水土流失。</p> |

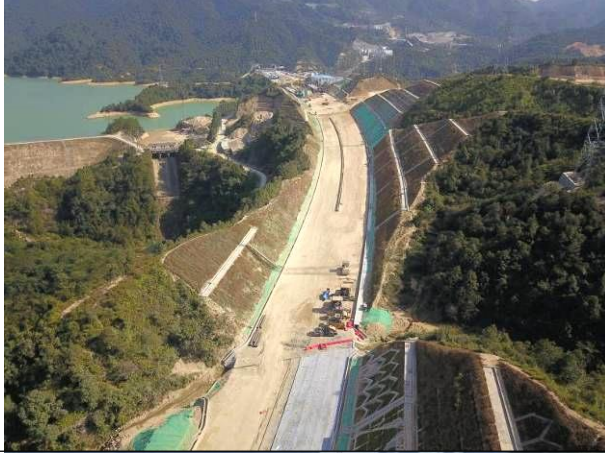
| | <p><b>监测位置：</b>K97+000 路基段（TJ3 标）</p> <p><b>现场情况：</b>挖方边坡已采用骨架和网格植草护坡，并已用土工布覆盖，已修建截、排水沟和急流槽，现场植被生长良好，效果良好。</p> <p><b>建议措施：</b>定期清理排水沟和急流槽中的淤积，养护已有的植被。</p> |

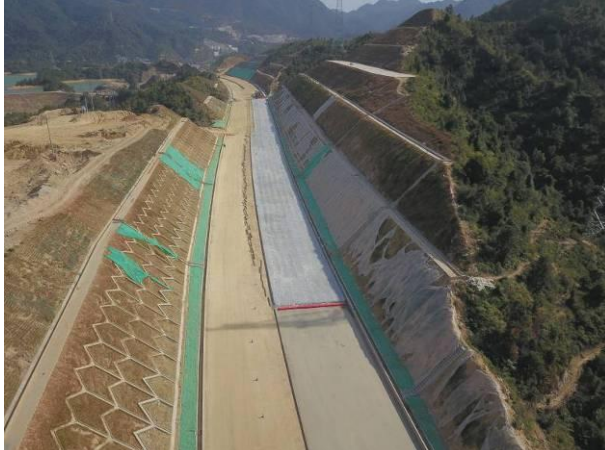
| | <p><b>监测位置：</b>三渡水库跨省道桥（TJ3 标）</p> <p><b>现场情况：</b>现场正在架梁施工，水库边两侧边坡进行骨架和植草防护，并已用土工布覆盖，现场情况较上个季度有明显的改善；现场少部分边坡植被成活率较低，边坡裸露严重，存在水土流失现象。</p> <p><b>建议措施：</b>及时对水库两侧植被成活率较低边坡补种植被绿化，减少边坡裸露和被冲刷时间，减少水土流失。</p> |

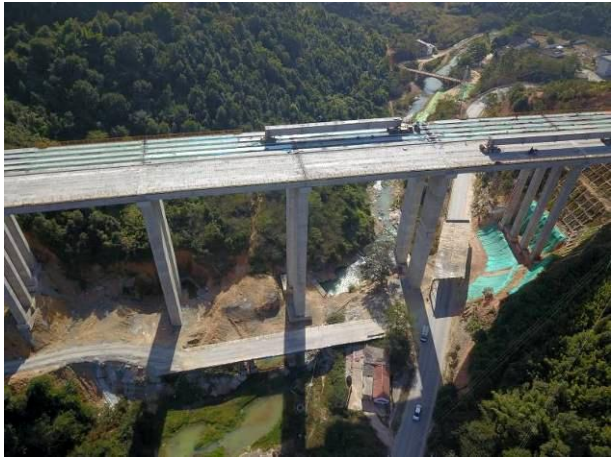
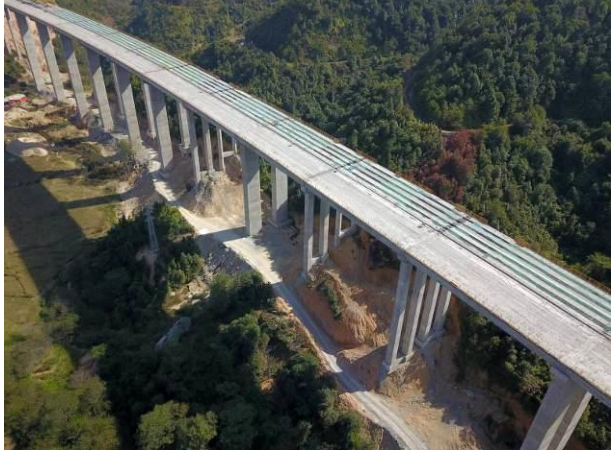
| | <p><b>监测位置：</b>跨省道 S228 一号桥（TJ4 标）</p> <p><b>现场情况：</b>现场正在架梁施工，桩基施工完成后未恢复河道原状，未对河道两侧裸露边坡进行防护，桥底未平整，未修建排水措施，未绿化和覆盖，处于裸露状态，存在水土流失现象。</p> |

| | <p><b>建议措施：</b>尽快清理河道中的泥土，恢复河道原有宽度，并对河道两侧裸露边坡进行防护，及时平整桥底，修建排水措施，对桥底进行绿化和覆盖，减少桥底裸露和被冲刷时间，减少水土流失。</p> |

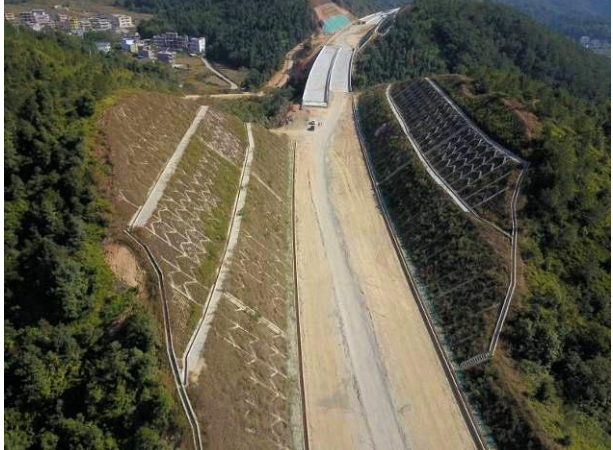
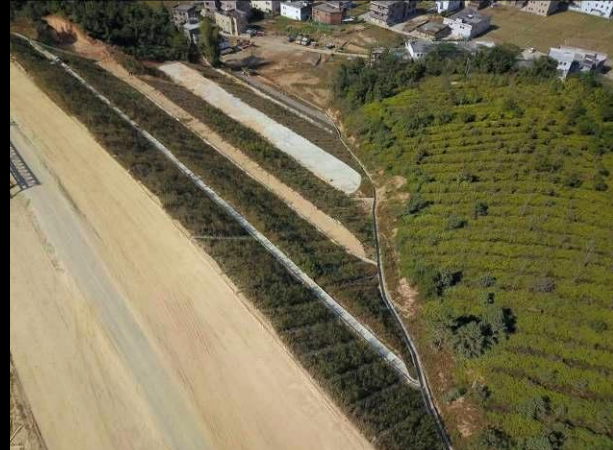
| | <p><b>监测位置：</b>K101+550 路基段（TJ4 标）</p> <p><b>现场情况：</b>挖、填方边坡已采用骨架和框格植草护坡，并已用土工布覆盖，植被生长良好，已修建排水沟和急流槽，现场效果良好。</p> |

| | <p><b>建议措施：</b>定期清理排水沟和急流槽中的淤积，养护已有的植被。</p> |

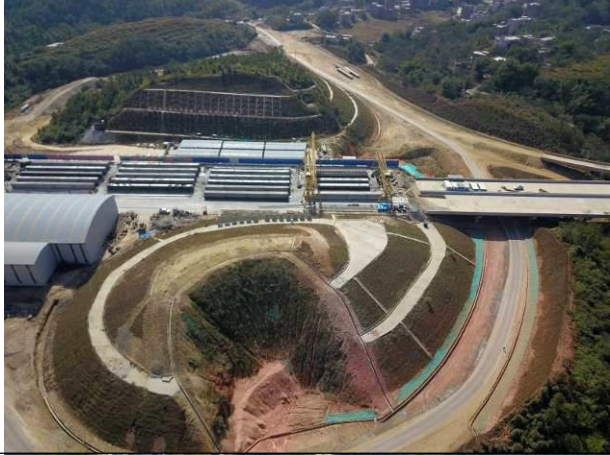
| | <p><b>监测位置：</b>郭田互通挖、填方边坡（TJ4 标）</p> <p><b>现场情况：</b>挖、填方边坡已采用骨架植草护坡，并已用土工布覆盖，植被生长良好，已修建排水沟和急流槽，现场效果良好。</p> <p><b>建议措施：</b>定期清理排水沟和急流槽中的淤积，养护已有的植被。</p> |

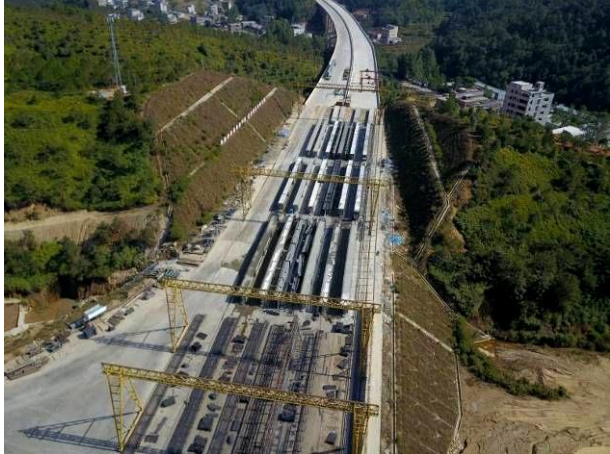
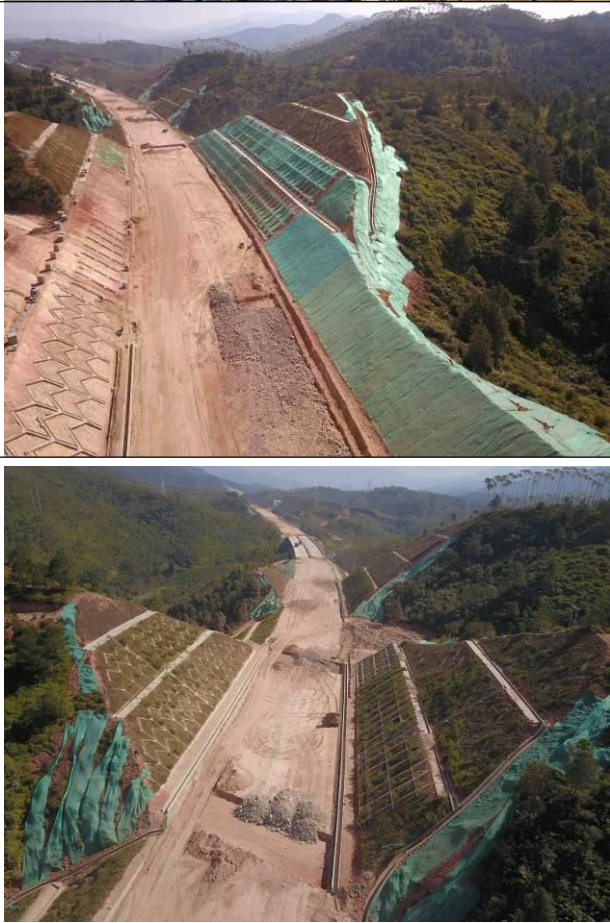
| | <p><b>监测位置：</b>K112+600 路基段（TJ5 标）</p> <p><b>现场情况：</b>挖、填方边坡已采用骨架和框格植草护坡，并已用土工布覆盖，现场植被生长良好，已修建截水沟、排水沟和急流槽，现场效果良好。</p> <p><b>建议措施：</b>养护已有的植被。</p> |

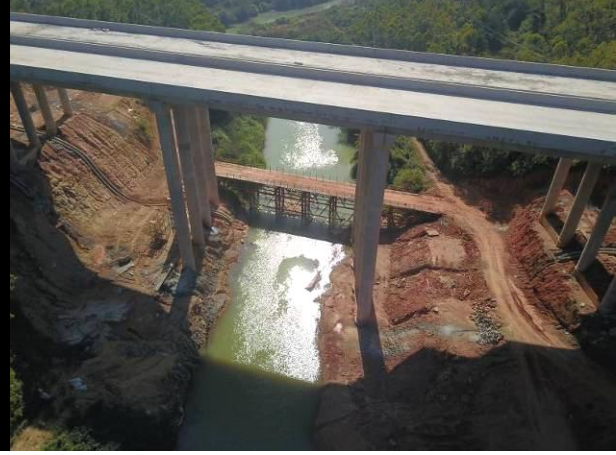
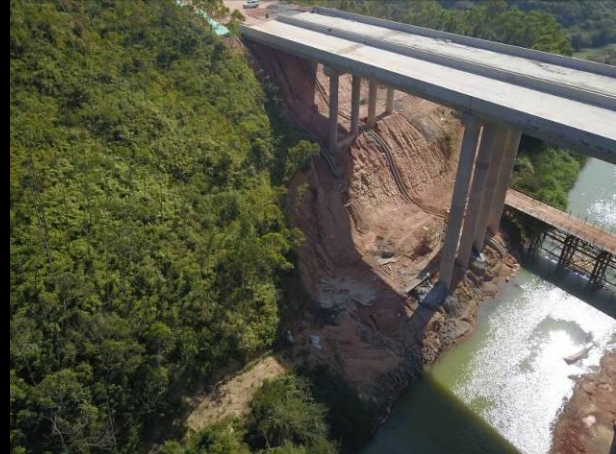
| | <p><b>监测位置：</b>蕉州河大桥（TJ5 标）</p> <p><b>现场情况：</b>现场正在架梁施工，桥底已修建排水措施；蕉州河有部分泥土淤积在河边，未对河道两侧裸露边坡进行拦挡和防护，边坡裸露严重，被冲刷严重，存在水土流失现象。</p> |

| | <p><b>建议措施：</b>尽快清理河道中的泥土，恢复河道原有宽度，并对河道两侧裸露边坡进行防护，对现场裸露的边坡进行绿化和覆盖，减少边坡裸露和被冲刷时间，减少水土流失。</p> |

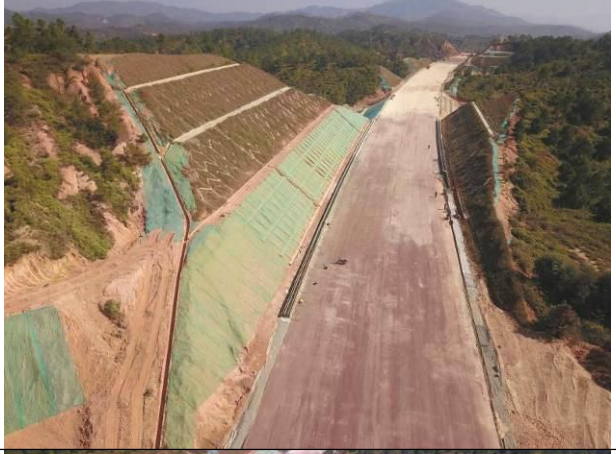
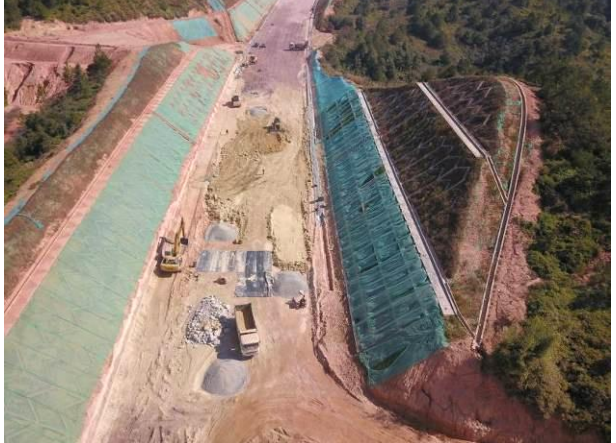
| | <p><b>监测位置：</b> K113+500 路基段（TJ6 标）</p> <p><b>现场情况：</b>挖、填方边坡已采用骨架和框格植草护坡，并已用土工布覆盖，现场植被生长良好，已修建截水沟、排水沟和急流槽，现场效果良好。</p> |

| | <p><b>建议措施：</b>养护已有的植被，对植被成活率较低的边坡补种植被绿化。</p> |

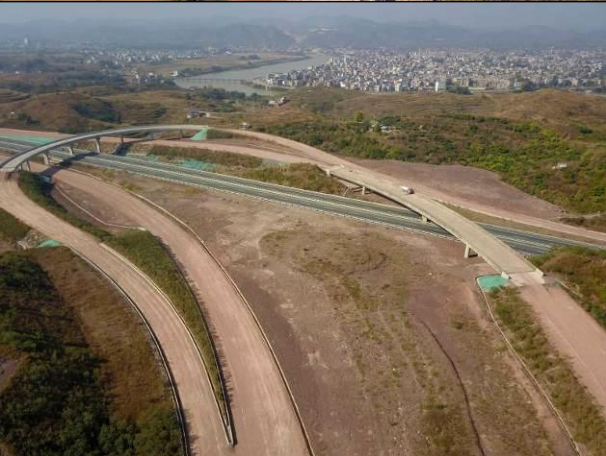
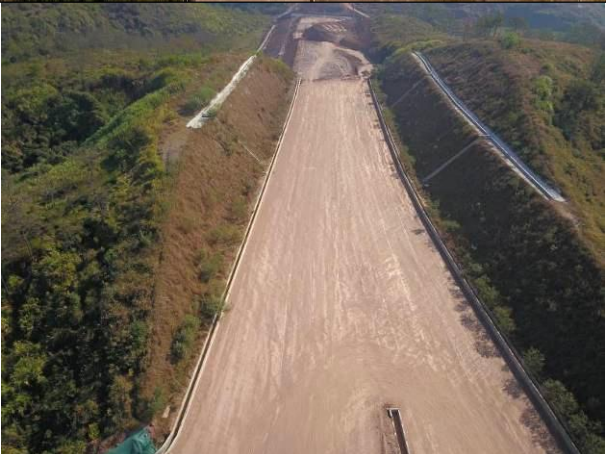
| | <p><b>监测位置：</b>华阁互通（X1 标）</p> <p><b>现场情况：</b>挖、填方边坡已采用骨架植草护坡，并已用土工布覆盖，植被生长良好，已修建排水沟和急流槽，现场效果良好。</p> |

| | <p><b>建议措施：</b>定期清理排水沟和急流槽中的淤积，养护已有的植被。</p> |

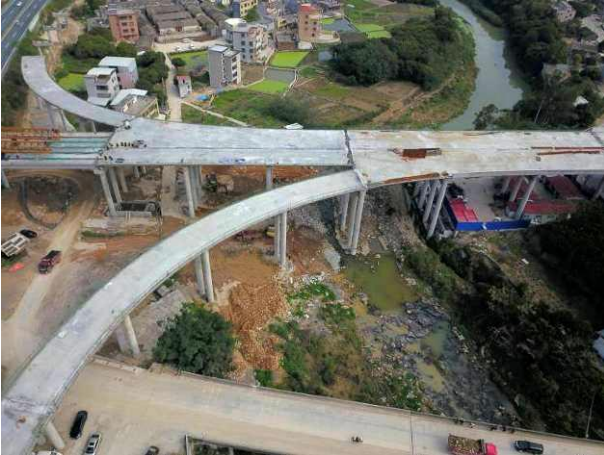
| 图片 | 说明 |
|---|---|
| | <p><b>监测位置：</b>北斗互通 A 匝道桥 (TJ1 标)</p> <p><b>现场情况：</b>现场正在架梁施工已基本完成，现场桩施工完成后未恢复河道原状，未对河道裸露边坡进行防护，存在水土流失现象。</p> <p><b>建议措施：</b>尽快清理河道中的泥土，疏通河道，并对河道两侧裸露边坡进行防护，减少水土流失。</p> |

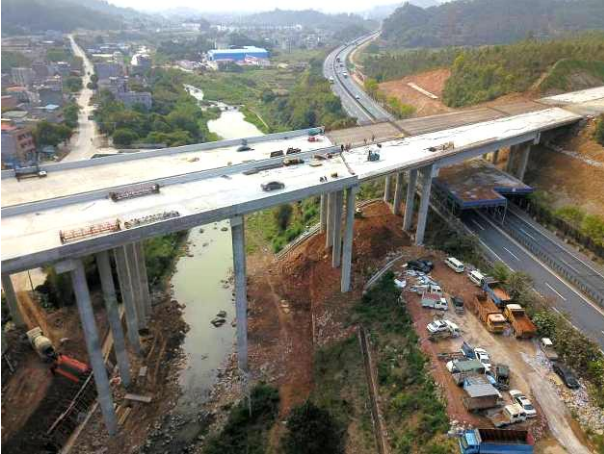
| 图片 | 说明 |
|---|---|
| | <p><b>监测位置：</b>北斗互通主线桥 (TJ1 标)</p> <p><b>现场情况：</b>现场有部分泥土淤积在河边；未对河道两侧裸露边坡进行防护、绿化和覆盖，存在水土流失现象。</p> <p><b>建议措施：</b>尽快清理河道中的泥土，并对河道两侧裸露边坡进行防护、绿化和覆盖减少水土流失。</p> |

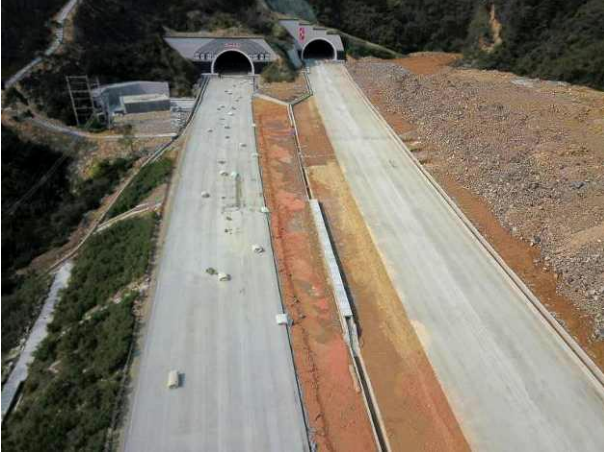
| 图片 | 说明 |
|---|---|
| | <p><b>监测位置：</b>大湖岷隧道进口 (TJ1 标)</p> <p><b>现场情况：</b>大湖岷隧道进口洞脸已采用硬化和植草护坡，隧道口已修建排水沟和沉淀池，效果良好。</p> <p><b>建议措施：</b>定期清理临时排水沟和沉淀池中的淤积，对植被成活率较低边坡和平台补种植被绿化。</p> |

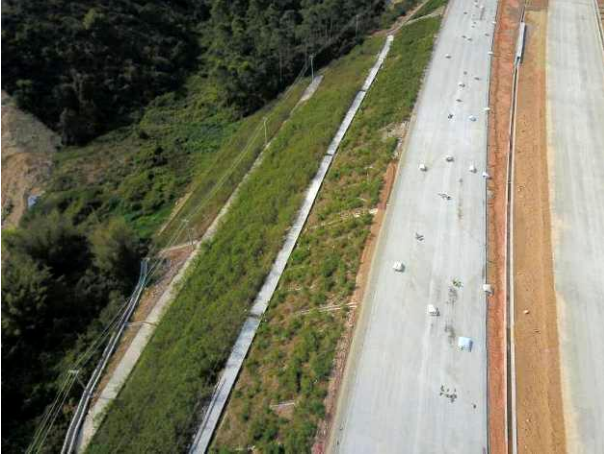
| | <p><b>监测位置：</b>K79+900 路基段（TJ1 标）</p> <p><b>现场情况：</b>填方边坡已采用骨架植草护坡，坡顶已修建拦水埂，已修建排水沟和急流槽，现场植被生长良好，路基已修建永久砖砌排水沟。</p> <p><b>建议措施：</b>加强养护，对植被成活率较低的边坡补种植被绿化。</p> |

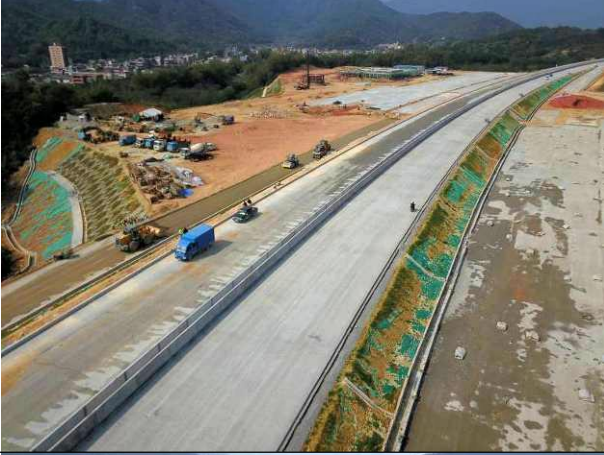
| | <p><b>监测位置：</b>汤西服务区（TJ2 标）</p> <p><b>现场情况：</b>汤西互通挖、填方边坡已采用骨架植草和撒播草籽护坡，并已用土工布覆盖，已修建永久排水沟和急流槽，现场植被生长中；还有部分边坡植被成活率较低，处于裸露状态，存在水土流失隐患。</p> <p><b>建议措施：</b>养护已有的植物，及时对现场部分成活率较低的边坡补种植被绿化，并用土工布覆盖，减少边坡裸露时间，减少水土流失。</p> |

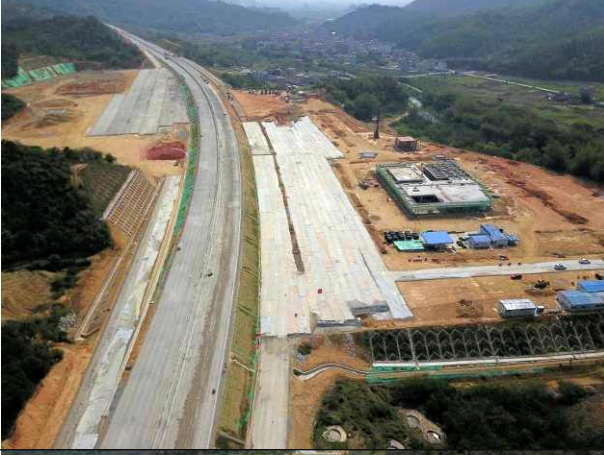
| | <p><b>监测位置：</b>K82+850 路基段（TJ2 标）</p> <p><b>现场情况：</b>挖、填方边坡已采用骨架植草护坡，并用土工布覆盖，坡顶已修建急流槽，已修建永久排水沟和急流槽，现场植被生长良好。</p> <p><b>建议措施：</b>对植被成活率较低边坡补种植被绿化，并用土工布覆盖。</p> |

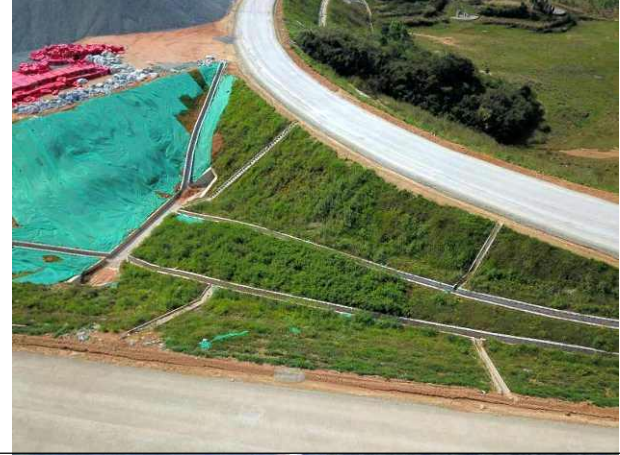
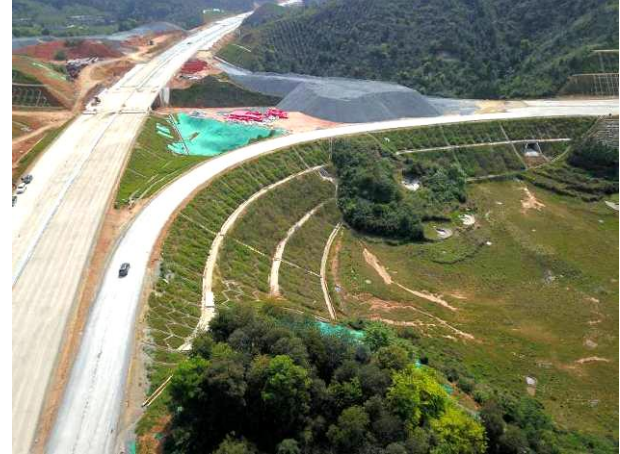
| | <p><b>监测位置：</b>汤西互通（TJ2 标）</p> <p><b>现场情况：</b>汤西互通挖、填方边坡已采用骨架植草护坡，并已用土工布覆盖，已修建永久排水沟和急流槽，现场效果良好。</p> |

| | <p><b>建议措施：</b>养护已有的植物，对现场部分边坡植被成活率较低边坡进行补种绿化，减少边坡裸露时间，减少水土流失。</p> |

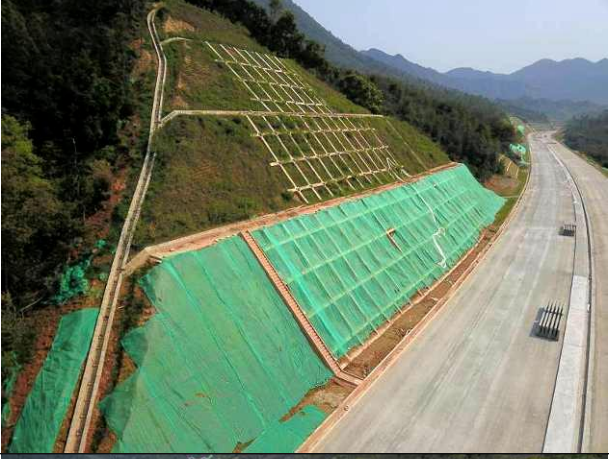
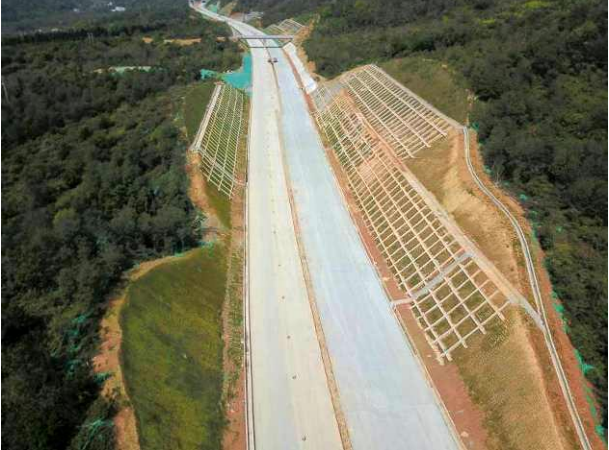
| | <p><b>监测位置：</b>K87+500 路基段（TJ2 标）</p> <p><b>现场情况：</b>现场挖、填方边坡已采用喷播植草护坡并用土工布覆盖，已修建截水沟、排水沟和急流槽；现场植被生长良好。</p> |

| | <p><b>建议措施：</b>及时对植被成活率较低边坡补种植被绿化。减少边坡裸露时间，减少水土流失。</p> |

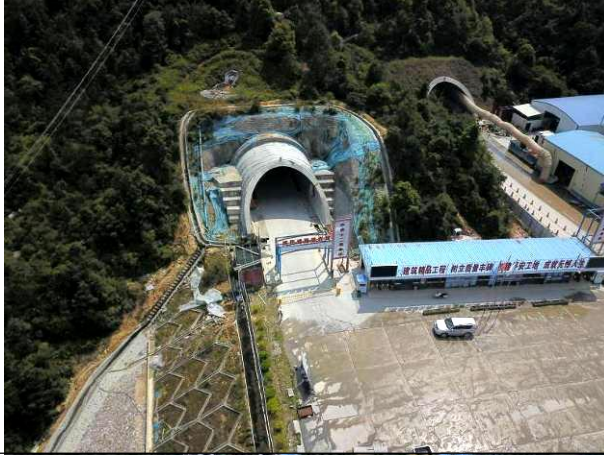
| | <p><b>监测位置：</b>鸿图嶂隧道出口（TJ3 标）</p> <p><b>现场情况：</b>隧道出口洞脸已采用植草护坡，并已用土工布覆盖，植被生长良好，坡顶已修建截水沟，洞口已修建排水沟和沉淀池，效果良好。</p> <p><b>建议措施：</b>定期清理排水沟和沉淀池中的淤积，养护已有的植被。</p> |

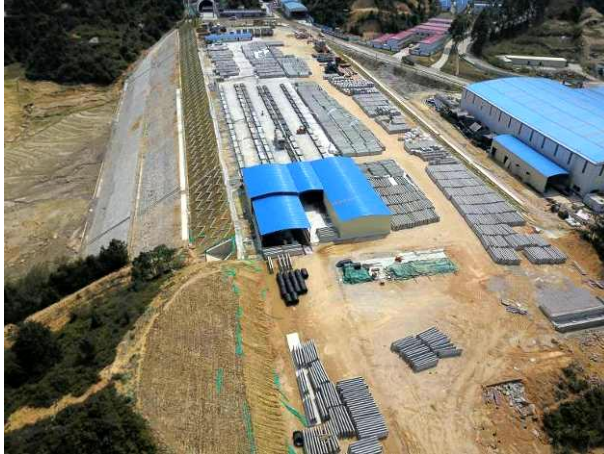
| | <p><b>监测位置：</b>鸿图嶂隧道路基段（TJ3 标）</p> <p><b>现场情况：</b>填方边坡已下方用浆砌石挡墙护坡，上边坡采用骨架植草护坡，已修建急流槽和排水沟，效果良好。</p> <p><b>建议措施：</b>定期清理排水沟和急流槽中的淤积，养护已有的植被，对植被成活率较低边坡补种植被绿化。</p> |

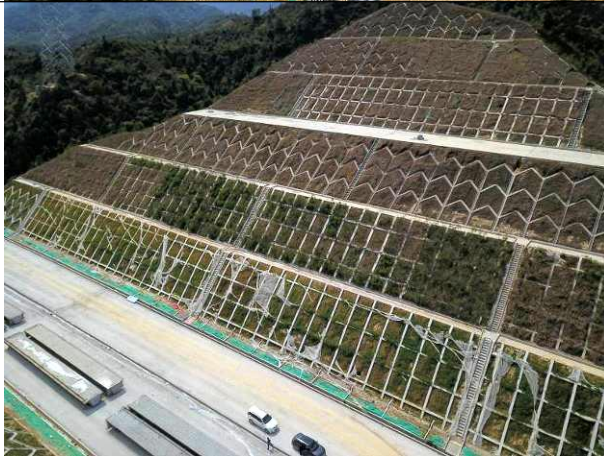
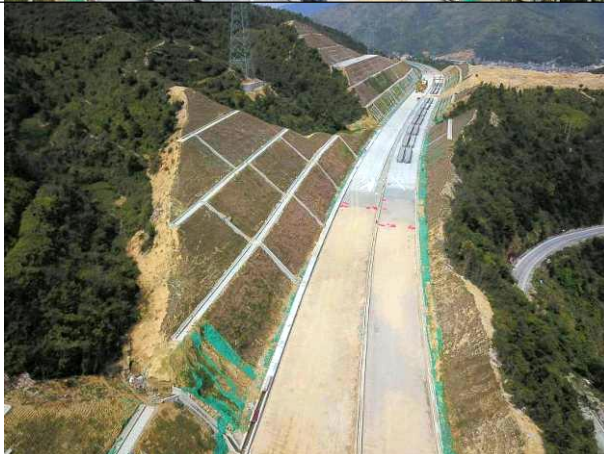
| | <p><b>监测位置：</b>K97+000 路基段（TJ3 标）</p> <p><b>现场情况：</b>挖方边坡已采用骨架和网格植草护坡，并已用土工布覆盖，已修建截、排水沟和急流槽，效果良好。</p> <p><b>建议措施：</b>定期清理排水沟和急流槽中的淤积，养护已有的植被，对植被成活率较低边坡补种植被绿化。</p> |

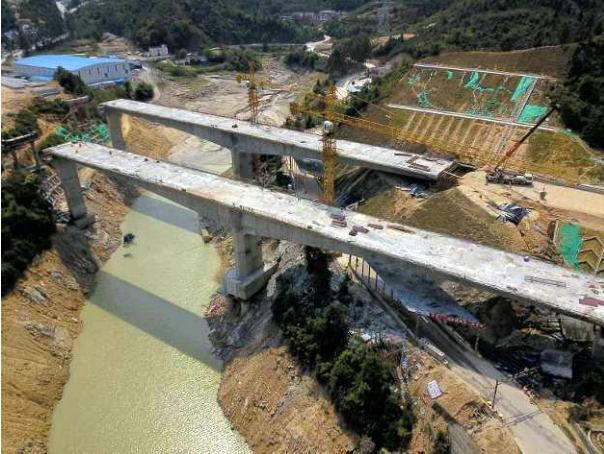
| | <p><b>监测位置：</b>三渡水库跨省道桥（TJ3 标）</p> <p><b>现场情况：</b>现场正处于架梁施工，未对水库边两侧裸露边坡进行绿化和防护，现场存在水土流失现象。</p> <p><b>建议措施：</b>及时对水库两侧裸露边坡进行绿化和防护，减少边坡裸露和被冲刷时间，减少水土流失。</p> |

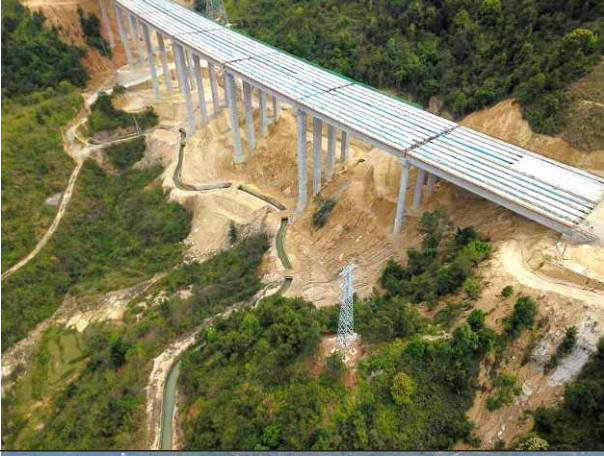
| | <p><b>监测位置：</b>张屋山 1#桥（TJ4 标）</p> <p><b>现场情况：</b>现场正在架梁施工，现场桥台边坡防护较差，未平整、绿化和覆盖，现场存在一定水土流失现象。</p> <p><b>建议措施：</b>及时对裸露的桥台边坡进行平整，绿化和覆盖，做好绿化和防护措施，减少水土流失。</p> |

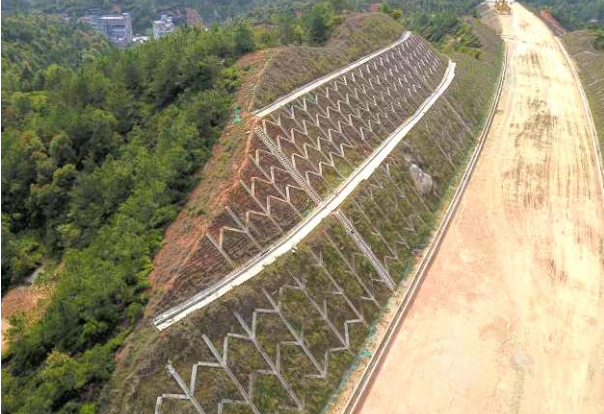
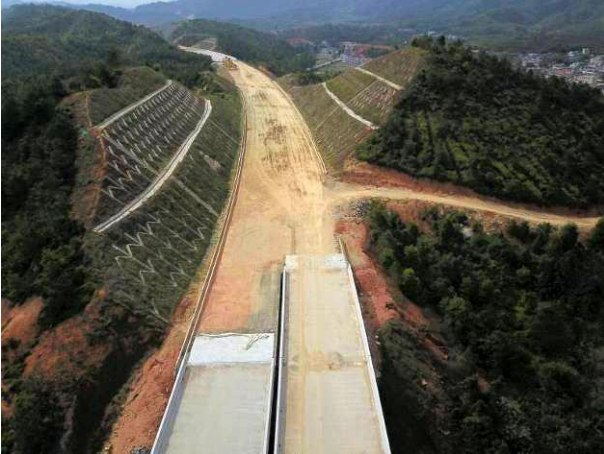
| | <p><b>监测位置：</b>K101+550 路基段（TJ4 标）</p> <p><b>现场情况：</b>挖、填方边坡已采用骨架和框格植草护坡，并已用土工布覆盖，植被生长良好，已修建排水沟和急流槽，现场效果良好。</p> <p><b>建议措施：</b>定期清理排水沟和急流槽中的淤积，养护已有的植被。</p> |

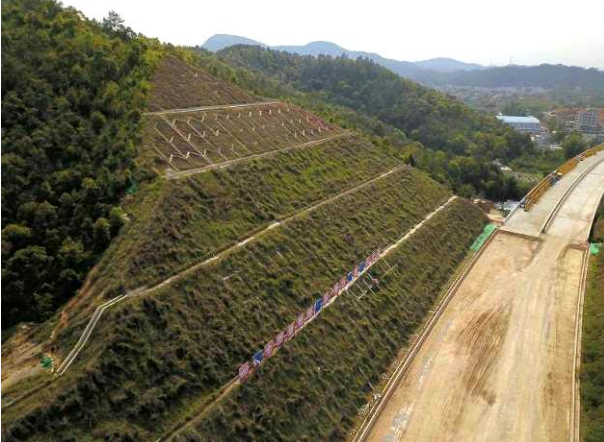
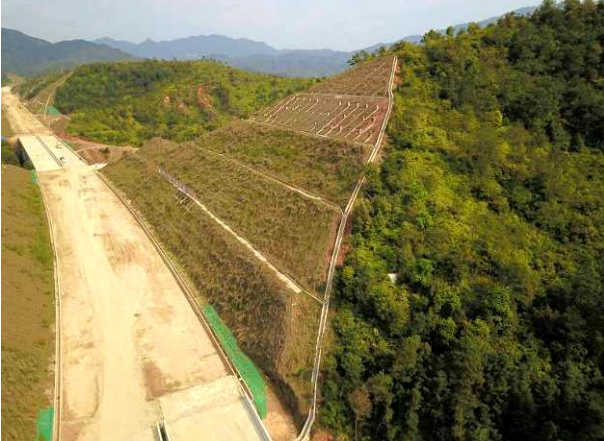
| | <p><b>监测位置：</b>K103+000</p> <p><b>路基段（TJ4 标）</b></p> <p><b>现场情况：</b>挖、填方边坡已采用骨架和框格植草护坡，并已用土工布覆盖，植被生长良好，已修建排水沟和急流槽，现场效果良好。</p> <p><b>建议措施：</b>定期清理排水沟和急流槽中的淤积，养护已有的植被。</p> |

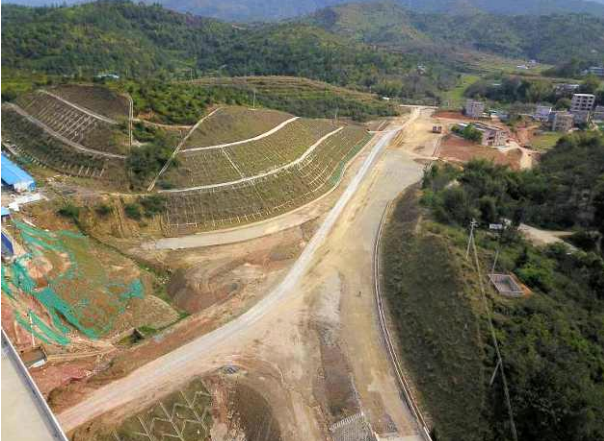
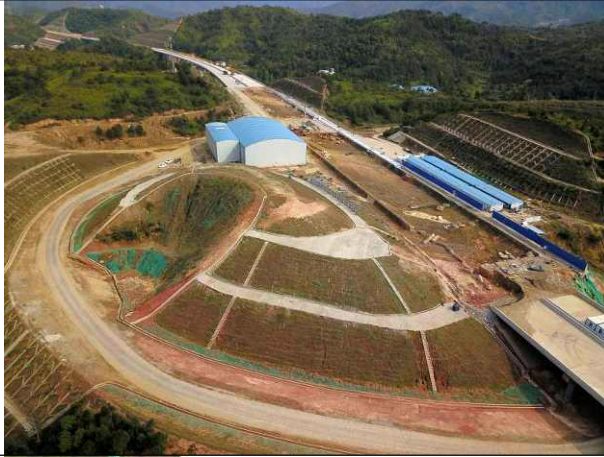
| | <p><b>监测位置：</b>郭田互通挖、填方边坡（TJ4 标）</p> <p><b>现场情况：</b>挖、填方边坡已采用骨架植草护坡，并已用土工布覆盖，植被生长良好，已修建排水沟和急流槽，现场效果良好。</p> <p><b>建议措施：</b>定期清理排水沟和急流槽</p> |

| | <p>中的淤积，养护已有的植被。</p> |

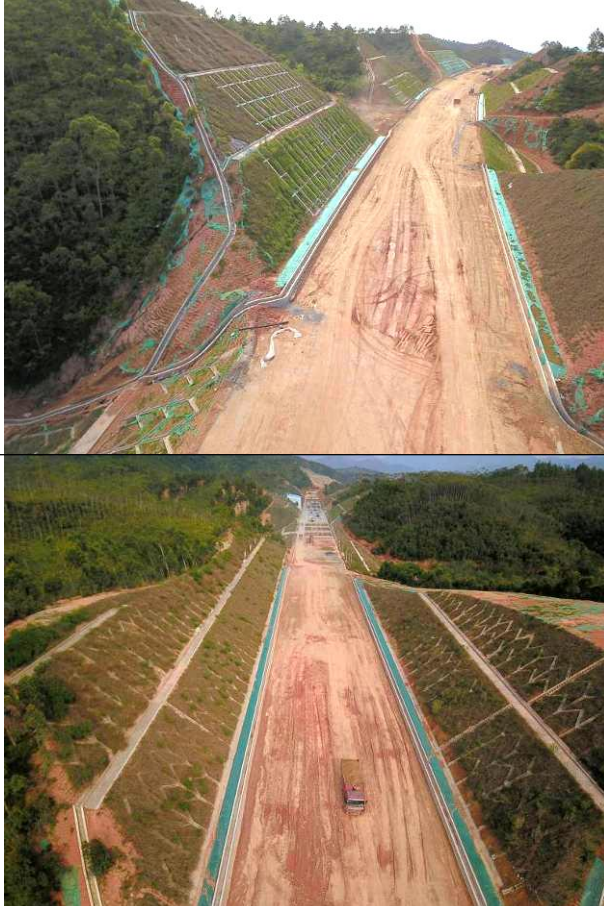
| | <p><b>监测位置：</b>K112+600 路基段（TJ5 标）</p> <p><b>现场情况：</b>挖、填方边坡已采用骨架和框格植草护坡，并已用土工布覆盖，现场植被生长良好，已修建截水沟、排水沟和急流槽，现场效果良好。</p> <p><b>建议措施：</b>定期清理排水沟和急流槽中的淤积，养护已有的植被。</p> |

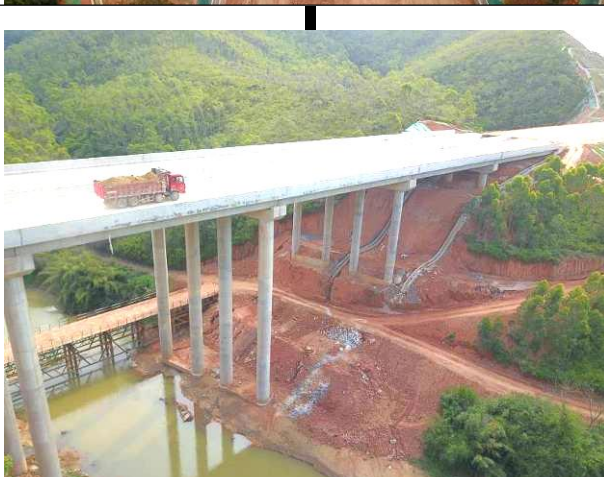
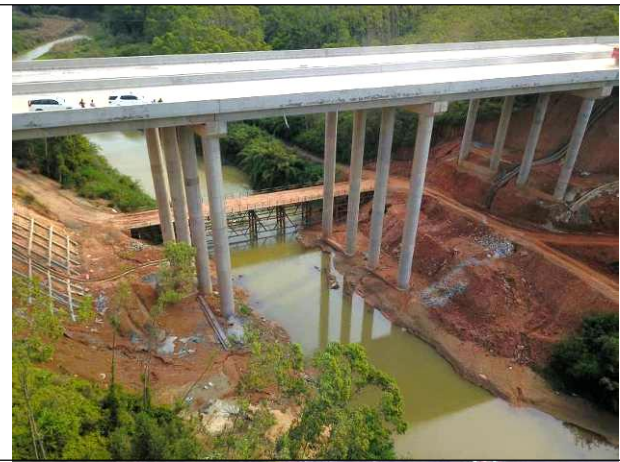
| | <p><b>监测位置：</b>蕉州河大桥（TJ5 标）</p> <p><b>现场情况：</b>现场架梁施工已基本完成，蕉州河中有部分泥土淤积在河边未清理；未对河道两侧裸露边坡进行拦挡和防护，边坡裸露严重，被冲刷严重，存在较严重的水土流失现象。</p> <p><b>建议措施：</b>尽快清理河道中的泥土，</p> |

| | <p>恢复河道原有宽度，并对河道两侧裸露边坡进行防护，对裸露的边坡进行绿化和覆盖，减少边坡裸露和被冲刷时间，减少水土流失。</p> |

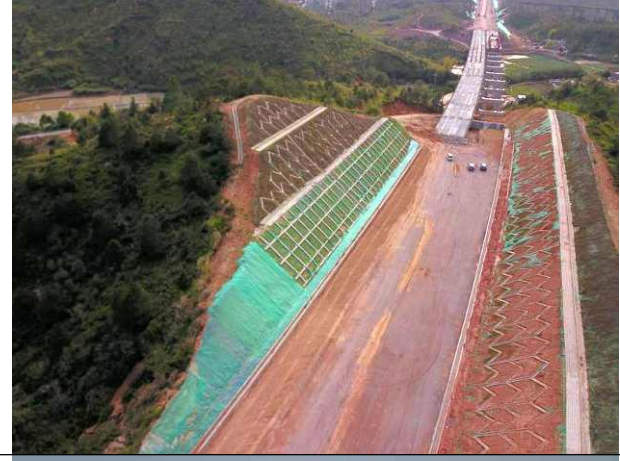
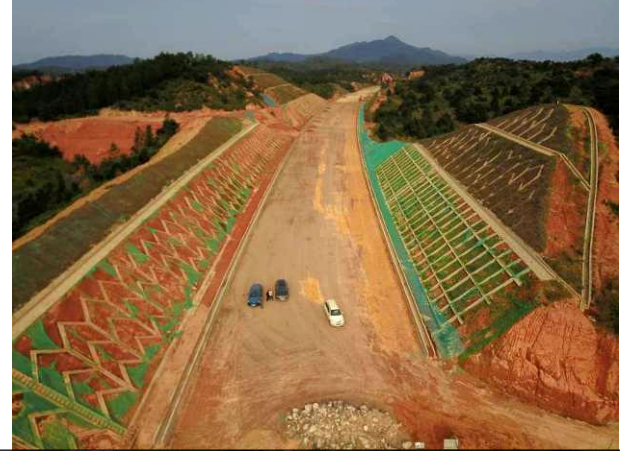
| | <p><b>监测位置：</b>K113+500 路基段(TJ6 标)</p> <p><b>现场情况：</b>挖、填方边坡已采用骨架和框格植草护坡，并已用土工布覆盖，现场植被生长良好，已修建截水沟、排水沟和急流槽，现场效果良好。</p> <p><b>建议措施：</b>养护已有的植被，对植被成活率较低的边坡补种植被绿化。</p> |

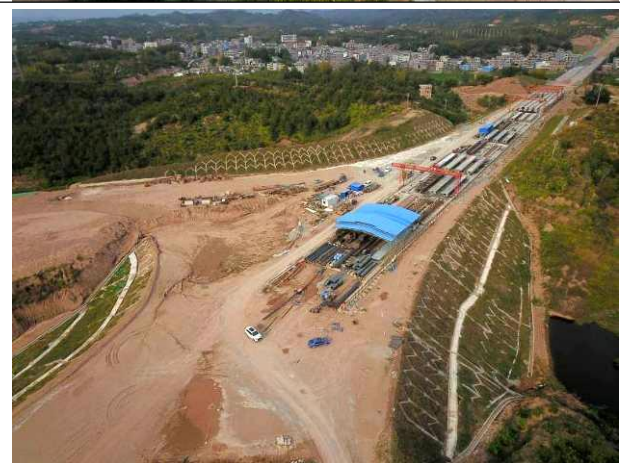
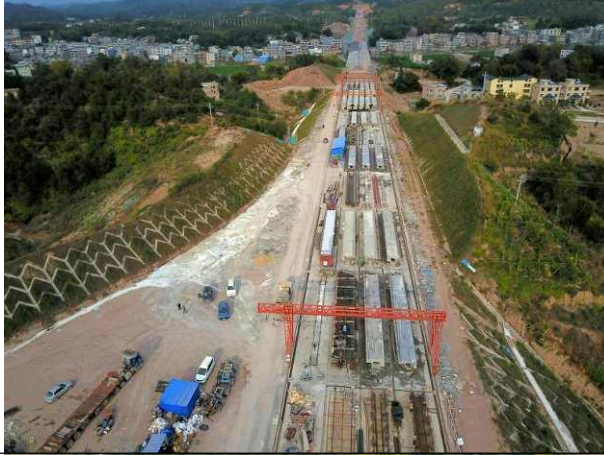
| | <p><b>监测位置：</b>联岭互通桥（TJ6 标）</p> <p><b>现场情况：</b>挖、填方边坡已采用骨架植草护坡，并已用土工布覆盖，植被生长良好，已修建排水沟和急流槽，现场效果良好。</p> <p><b>建议措施：</b>定期清理排水沟和急流槽</p> |

| | <p>中的淤积，养护已有的植被。</p> |

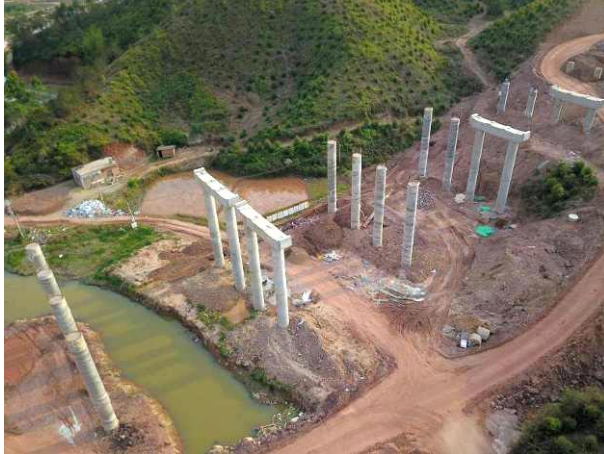
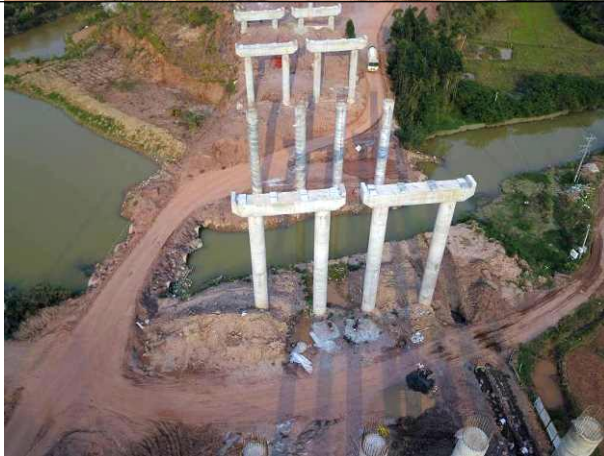
| | <p><b>监测位置：</b>黄坑河大桥（TJ6 标）</p> <p><b>现场情况：</b>现场正在立柱和承台施工，桥台边坡裸露严重，被冲刷严重；未对河道两侧裸露边坡进行拦挡和防护，边坡裸露严重，被冲刷严重，存在较严重的水土流失现象。</p> |

| | <p><b>建议措施：</b>尽快清理河道中的泥土，恢复河道原有宽度，并对河道两侧裸露边坡进行防护和绿化，对裸露的桥台边坡进行绿化和覆盖，减少边坡裸露和被冲刷时间，减少水土流失。</p> |

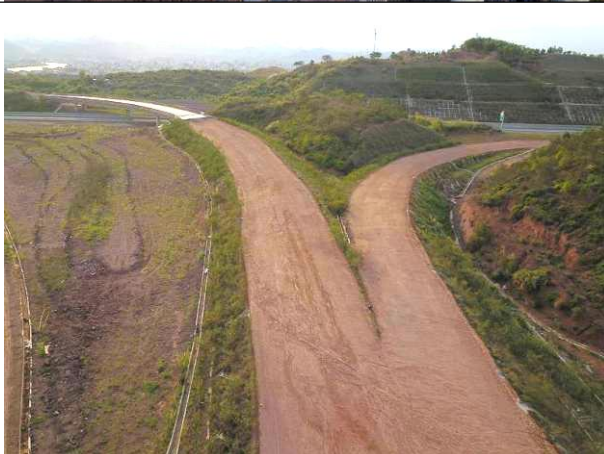
| | <p><b>监测位置：</b>华阁互通（X1 标）</p> <p><b>现场情况：</b>挖、填方边坡已采用骨架植草护坡，并已用土工布覆盖，植被生长良好，已修建排水沟和急流槽，现场效果良好。</p> <p><b>建议措施：</b>定期清理排水沟和急流槽中的淤积，养护已有的植被。</p> |

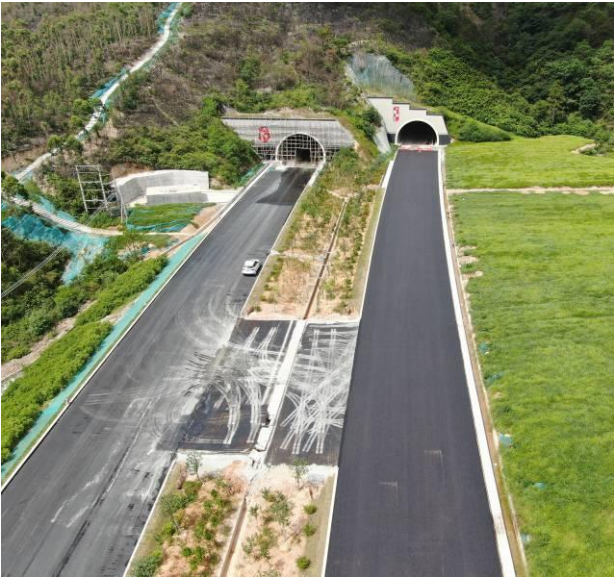
| | <p><b>监测位置：</b>大湖嶼隧道进口（TJ1 标）</p> <p><b>现场情况：</b>大湖嶼隧道进口洞脸已采用硬化和植草护坡，隧道口平台已种植乔灌木绿化，已修建排水措施，现场植被生长良好，效果良好。</p> <p><b>建议措施：</b>加强养护和管护，对植被成活率较低边坡和平台补种植被绿化。</p> |

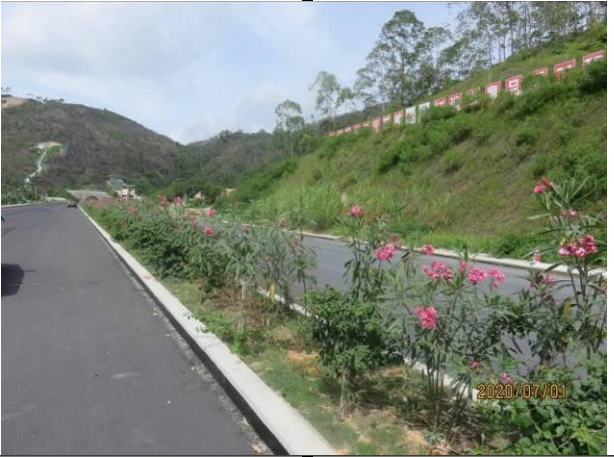
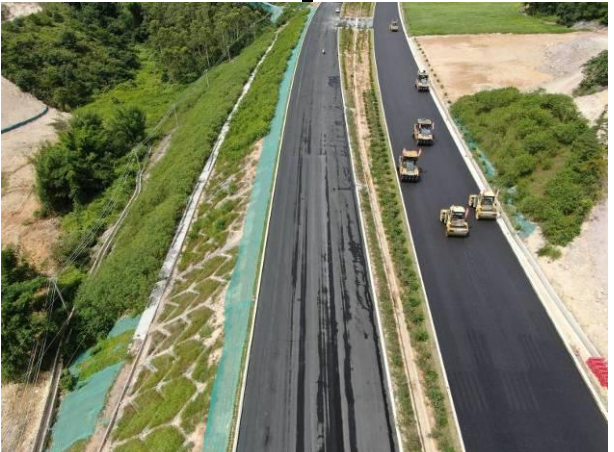
| | <p><b>监测位置：</b>K79+900 路基段（TJ1 标）</p> <p><b>现场情况：</b>填方边坡已采用骨架植草护坡，坡顶已修建拦水埂，已修建排水沟和急流槽，现场植被生长良好，路基已修建永久砖砌排水沟。</p> <p><b>建议措施：</b>加强养护和管护。</p> |

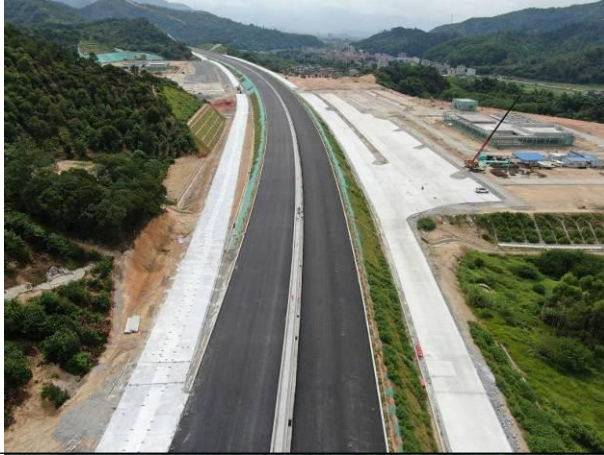
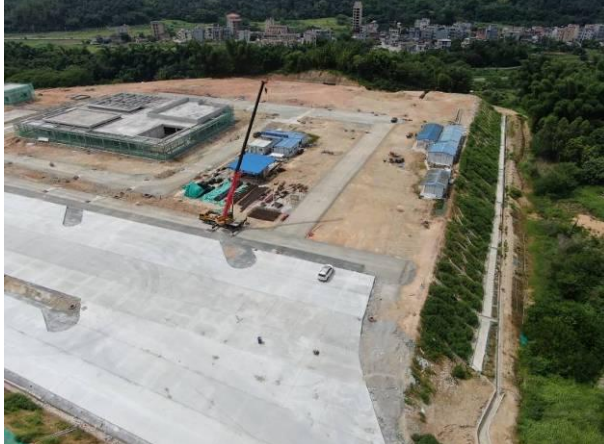
| | <p><b>监测位置：</b>汤西服务区（TJ2 标）</p> <p><b>现场情况：</b>汤西互通挖、填方边坡已采用骨架植草和撒播草籽护坡，并已用土工布覆盖，已修建永久排水沟和急流槽，现场植被生长较好；还有少部分边坡植被成活率较低，存在水土流失隐患。</p> <p><b>建议措施：</b>养护已有的植物，及时对现场少部分成活率较低的边坡补种植被绿化，并用土工布覆盖，减少边坡裸露时间，减少水土流失。</p> |

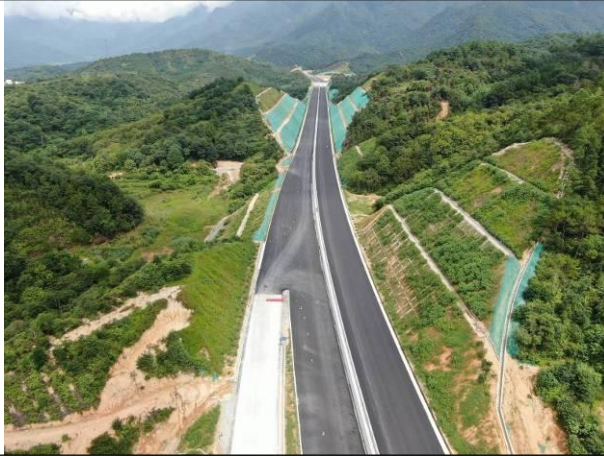
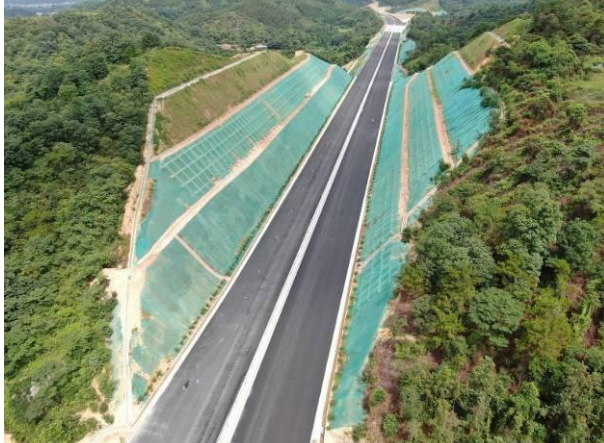
| | <p><b>监测位置：</b>K82+850 路基段（TJ2 标）</p> <p><b>现场情况：</b>挖、填方边坡已采用骨架植草护坡，并用土工布覆盖，坡顶已修建急流槽，已修建永久排水沟和急流槽，现场植被生长良好。</p> <p><b>建议措施：</b>植被生长中，加强养护和管护，对植被成活率较低边坡补种植被绿化，并用土工布覆盖。</p> |

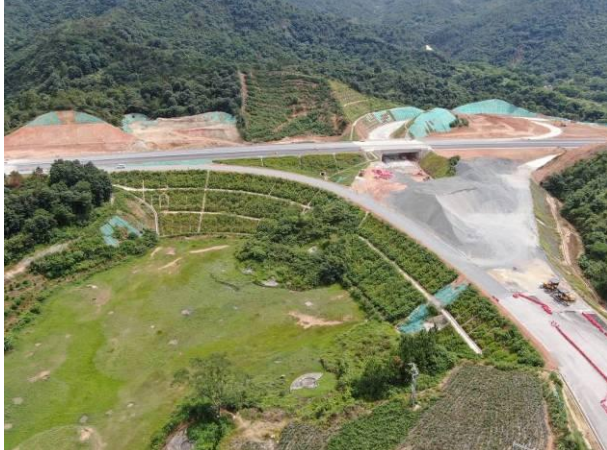
| | <p><b>监测位置：</b>汤西互通（TJ2 标）</p> <p><b>现场情况：</b>汤西互通挖、填方边坡已采用骨架植草护坡，并已用土工布覆盖，已修建永久排水沟和急流槽，现场效果良好。</p> <p><b>建议措施：</b>养护已有的植物，对现场部分边坡植被成活率较低边坡进行补种绿化。</p> |

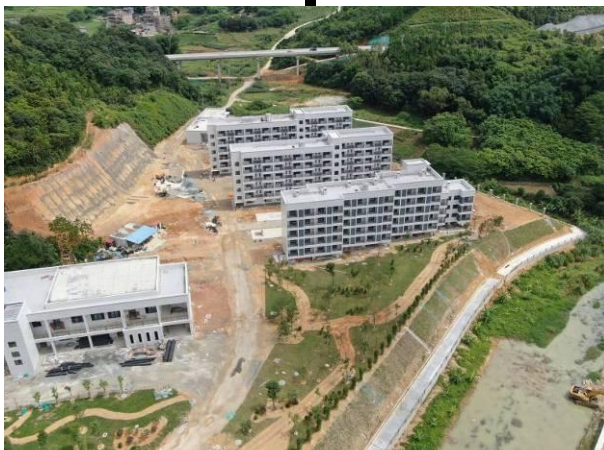
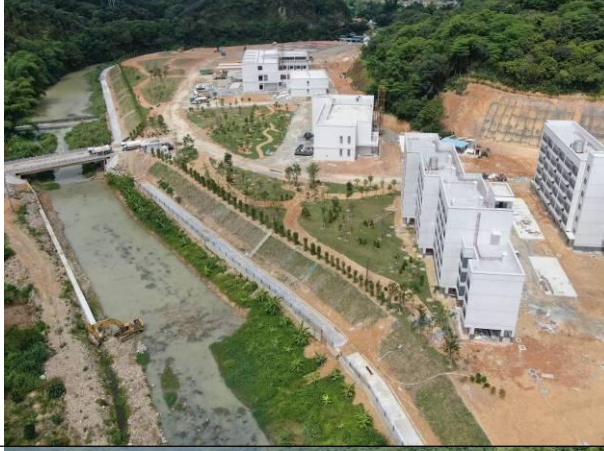
| | <p><b>监测位置：</b>业主管理处（TJ2 标）</p> <p><b>现场情况：</b>管理中心四周填方边坡下方已修建挡墙；边坡已修建急流槽，边坡和平台已种植乔、灌木和铺种草皮绿化，现场植被生长良好。</p> |

| | <p><b>建议措施：</b>护已有的植被，及时对植被成活率较低的边坡和平台进行绿化并用土工布覆盖，减少边坡和平台的裸露时间，减少水土流失。</p> |

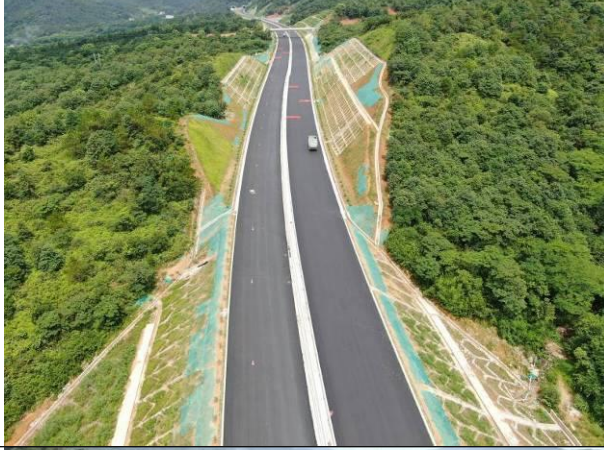
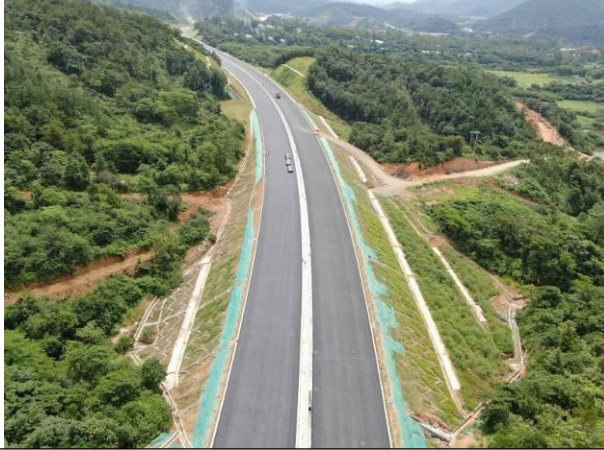
| | <p><b>监测位置：</b>K87+500 路基段（TJ2 标）</p> <p><b>现场情况：</b>现场挖、填方边坡已采用骨架植草、喷播植草护坡并用土工布覆盖，已修建截水沟、排水沟和急流槽；现场植被生长良好。</p> |

| | <p><b>建议措施：</b>加强养护和管护。</p> |

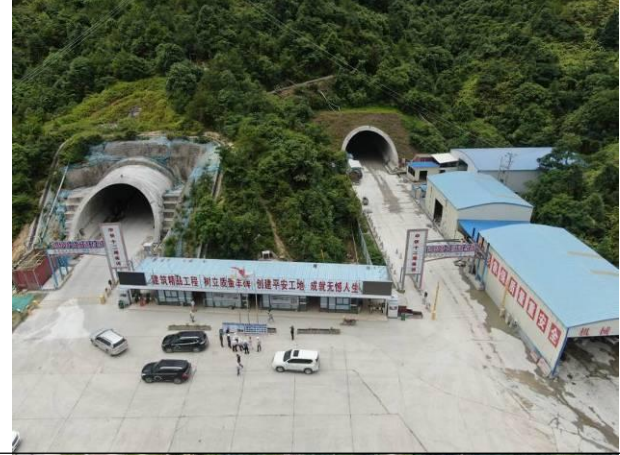
| | <p><b>监测位置：</b>鸿图嶂隧道出口（TJ3 标）</p> <p><b>现场情况：</b>隧道出口洞脸已采用植草护坡，并已用土工布覆盖，植被生长良好，坡顶已修建截水沟，洞口已修建排水沟和沉淀池，效果良好。</p> <p><b>建议措施：</b>定期清理排水沟和沉淀池中的淤积，养护已有的植被。</p> |

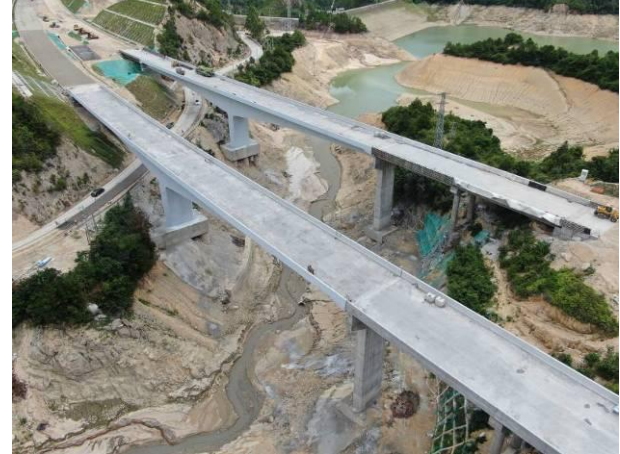
| | <p><b>监测位置：</b>三渡水库跨省道桥（TJ3 标）</p> <p><b>现场情况：</b>现场架梁施工已基本完成，水库边两侧已采用三维网植草护坡和喷射混凝土护坡，现场植被生长良好。</p> <p><b>建议措施：</b>养护已有的植被，对植被成活率较低的边坡进行补种，减少边坡裸露时间，减少水土流失。</p> |

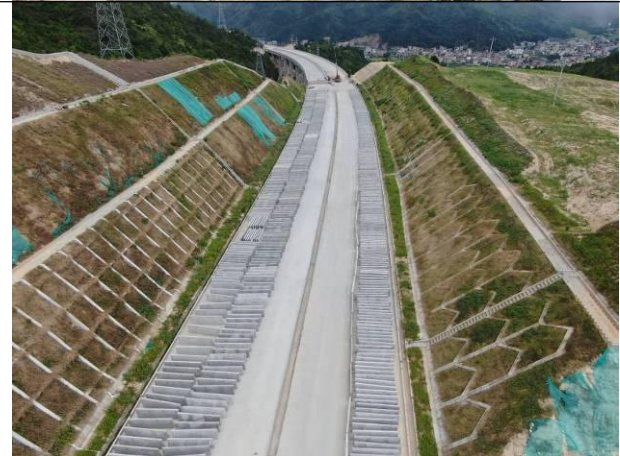
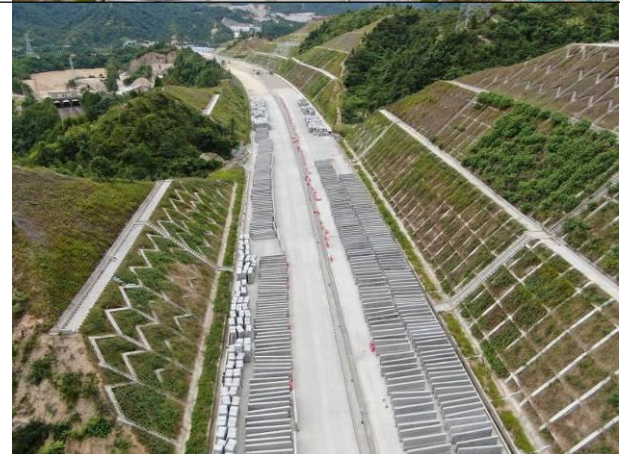
| | <p><b>监测位置：</b>K97+000 路基段（TJ3 标）</p> <p><b>现场情况：</b>挖方边坡已采用骨架和网格植草护坡，并已用土工布覆盖，已修建截、排水沟和急流槽，现场植被生长良好，效果良好。</p> <p><b>建议措施：</b>养护已有的植被，对植被成活率较低边坡补种植被绿化。</p> |

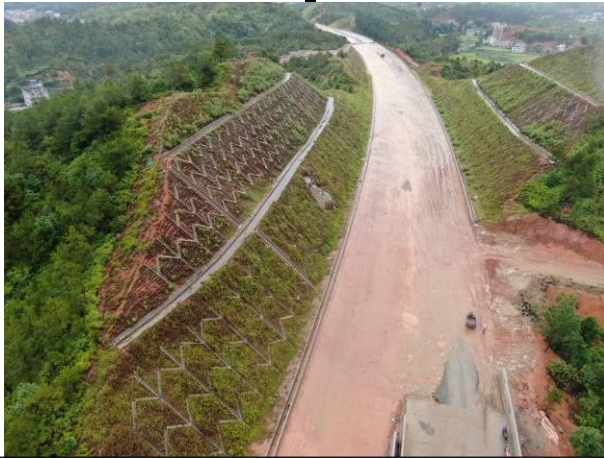
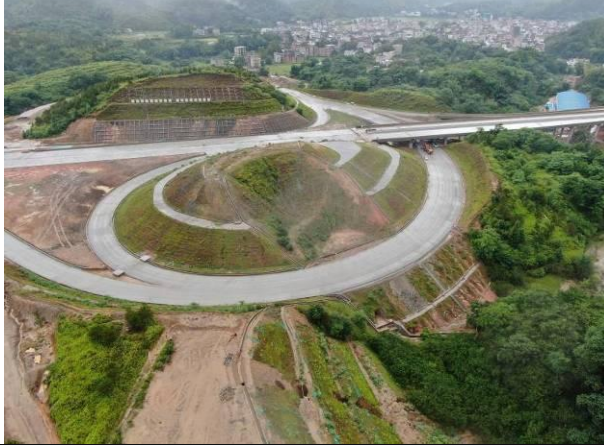
| | <p><b>监测位置：</b>K101+550 路基段（TJ4 标）</p> <p><b>现场情况：</b>挖、填方边坡已采用骨架和框格植草护坡，并已用土工布覆盖，植被生长良好，已修建排水沟和急流槽，现场效果良好。</p> <p><b>建议措施：</b>养护已有的植被，养护已有的植被，对植被成活率较低边坡补种植被绿化。</p> |

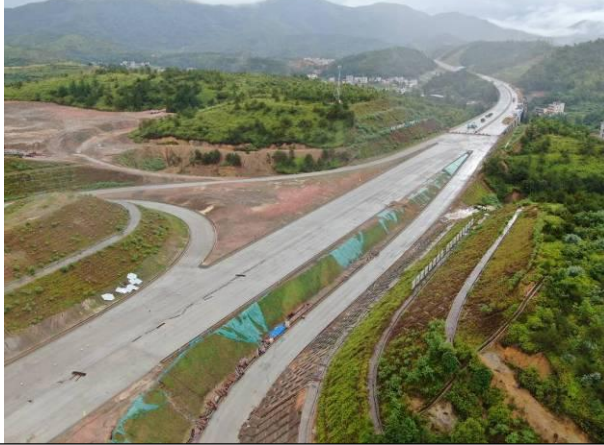
| | <p><b>监测位置：</b>郭田互通挖、填方边坡（TJ4 标）</p> <p><b>现场情况：</b>挖、填方边坡已采用骨架植草护坡，并已用土工布覆盖，植被生长良好，已修建排水沟和急流槽，现场效果良好。</p> <p><b>建议措施：</b>定期清理排水沟和急流槽中的淤积，养护已有的植被，养护已有的植被，对植被成活率较低边坡补种植被绿化。</p> |

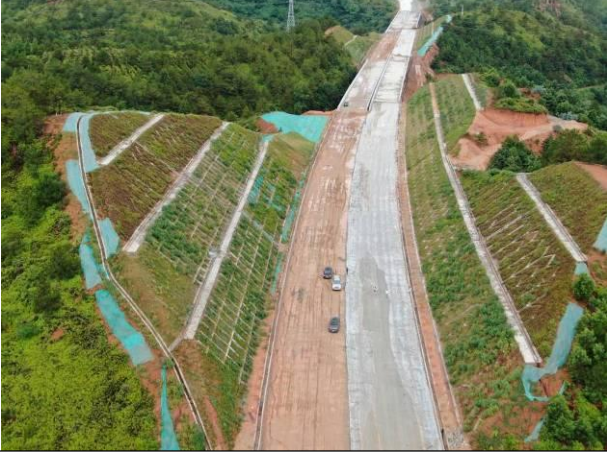
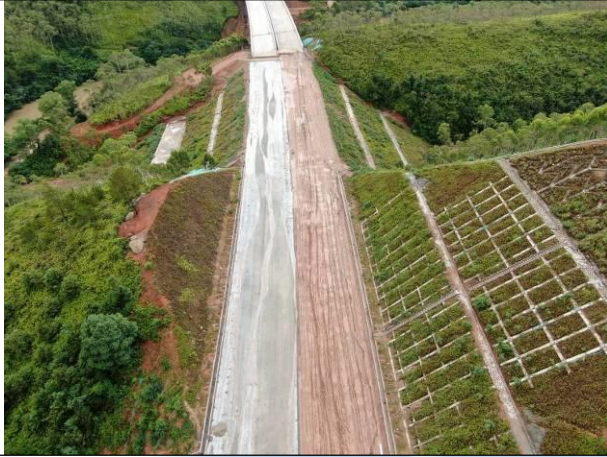
| | <p><b>监测位置：</b>K111+800 路基段（TJ5 标）</p> <p><b>现场情况：</b>挖、填方边坡已采用骨架和框格植草护坡，并已用土工布覆盖，现场植被生长良好，已修建截水沟、排水沟和急流槽，现场效果良好。</p> <p><b>建议措施：</b>定期清理排水沟和急流槽中的淤积，养护已有的植被，养护已</p> |

| | <p>有的植被，对植被成活率较低边坡补种植被绿化。</p> |

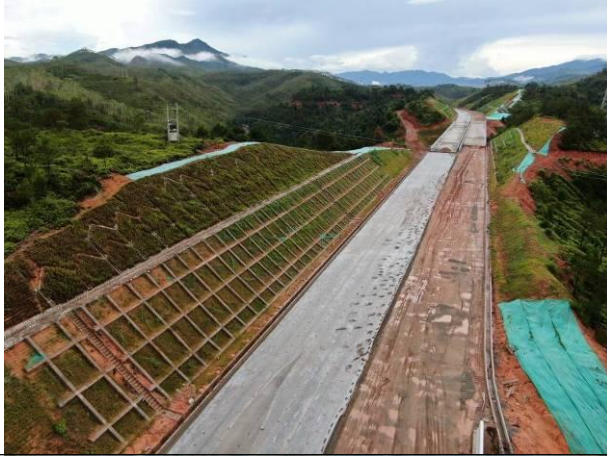
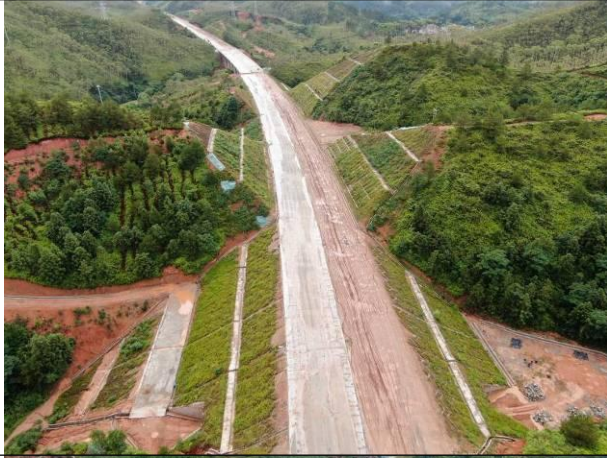
| | <p><b>监测位置：</b>K112+600 路基段（TJ5 标）<br/><b>现场情况：</b>挖、填方边坡已采用骨架和框格植草护坡，并已用土工布覆盖，现场植被生长良好，已修建截水沟、排水沟和急流槽，现场效果良好。</p> |

| | <p><b>建议措施：</b>定期清理排水沟和急流槽中的淤积，养护已有的植被，养护已有的植被，对植被成活率较低边坡补种植被绿化。</p> |
