大(埔)丰(顺)(五)华高速公路丰顺至五华段

# 水土保持监测总结报告

建设单位: 广东省政府还贷高速公路管理中心

监测单位: 广东粤源工程咨询有限公司

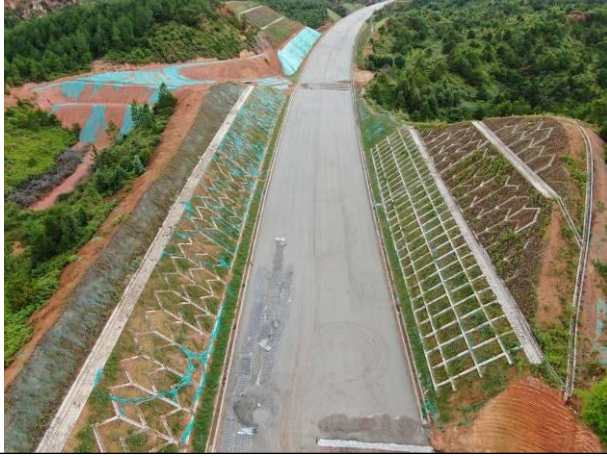
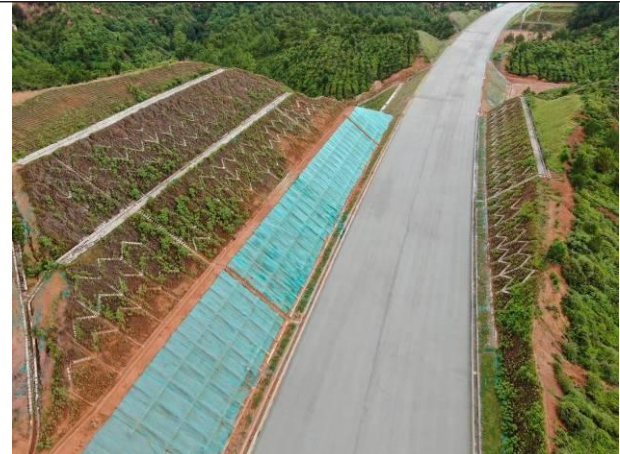
| | <p><b>监测位置：</b>K113+500 路基段（TJ6 标）<br/><b>现场情况：</b>挖、填方边坡已采用骨架和框格植草护坡，并已用土工布覆盖，现场植被生长良好，已修建截水沟、排水沟和急流槽，现场效果良好。</p> <p><b>建议措施：</b>养护已有的植被，对植被成活率较低的边坡补种植被绿化。</p> |

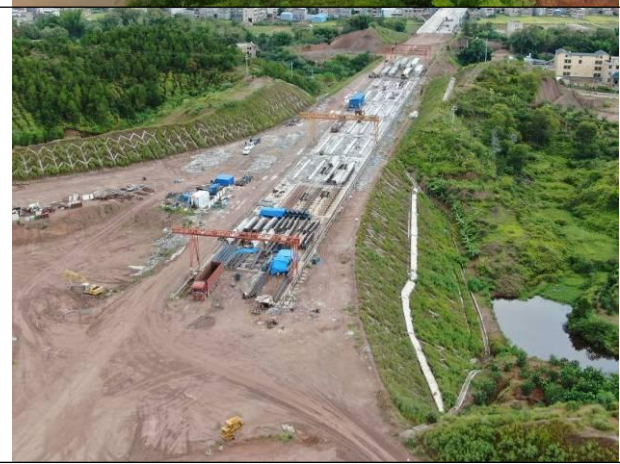
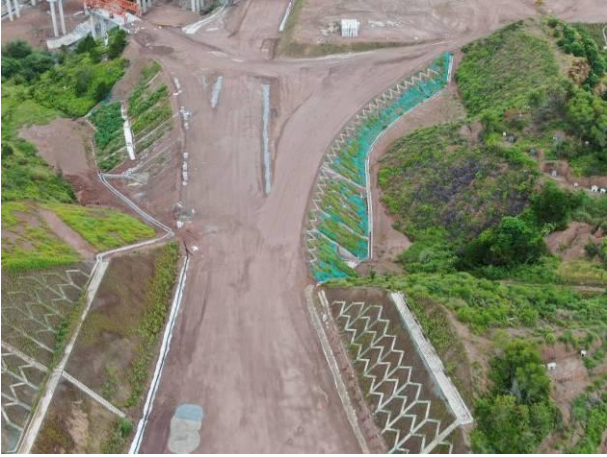
| | <p><b>监测位置：</b>联岭互通桥（TJ6 标）</p> <p><b>现场情况：</b>挖、填方边坡已采用骨架植草护坡，并已用土工布覆盖，植被生长较好，已修建排水沟和急流槽，现场效果良好。</p> <p><b>建议措施：</b>定期清理排水沟和急流槽</p> |

| | <p>中的淤积，养护已有的植被，养护已有的植被，对植被成活率较低边坡补种植被绿化，减少边坡和平台裸露时间，减少水土流失。</p> |

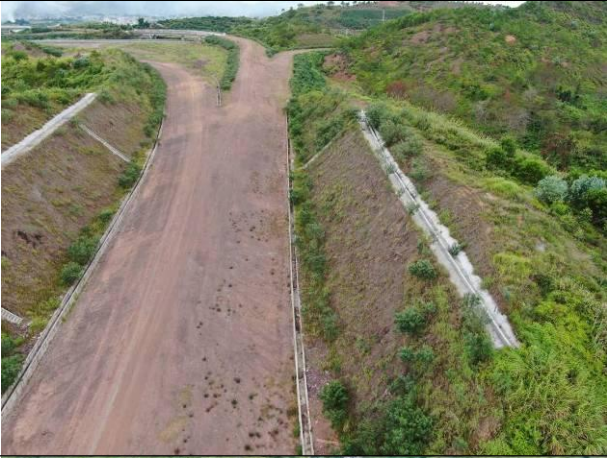
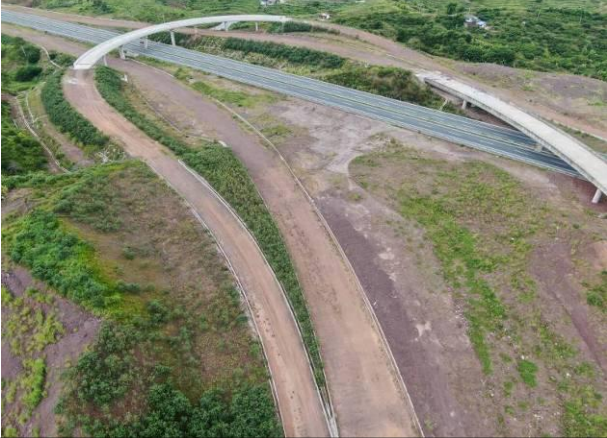
| | <p><b>监测位置：</b>华阁互通（X1 标）</p> <p><b>现场情况：</b>挖、填方边坡已采用骨架植草护坡，并已用土工布覆盖，植被生长良好，已修建排水沟和急流槽，现场效果良好。</p> <p><b>建议措施：</b>养护已有的植被。</p> |

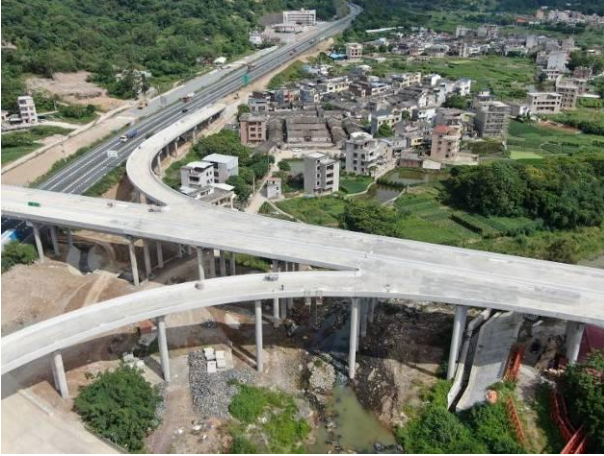
| | <p><b>监测位置：</b>北斗互通 A 匝道桥（TJ1 标）</p> <p><b>现场情况：</b>现场靠河道两侧边坡已修建浆砌石挡墙和排水措施，还有部分平台和边坡处于裸露状态，存在水土流失隐患。</p> <p><b>建议措施：</b>及时对成活率较低边坡和平台撒播草籽绿化并用土工布绿化，减少水土流失。</p> |

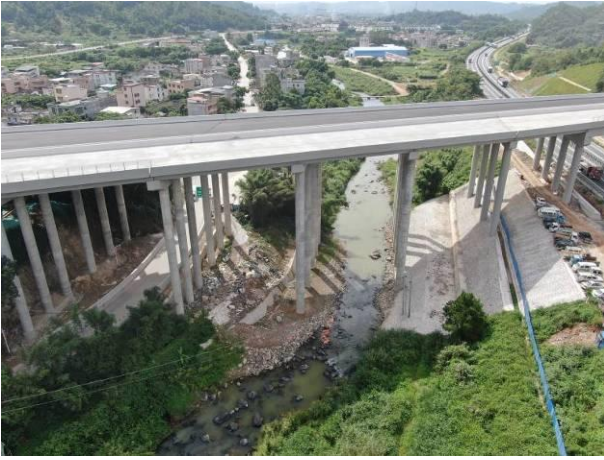
| | <p><b>监测位置：</b>北斗互通主线桥（TJ1 标）</p> <p><b>现场情况：</b>现场靠河道两侧边坡已修建浆砌石挡墙和排水措施，效果良好；现场还有少部分平台和边坡处于裸露状态，存在水土流失隐患。</p> <p><b>建议措施：</b>及时对成活率较低边坡和平台撒播草籽绿化并用土工布绿化，减少水土流失。</p> |

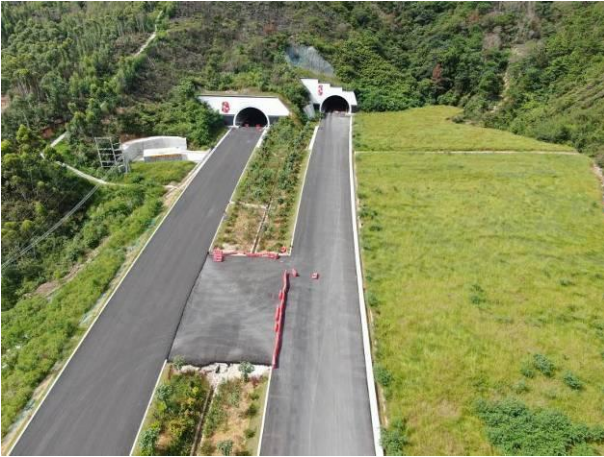
| | <p><b>监测位置：</b>大湖岷隧道进口（TJ1 标）</p> <p><b>现场情况：</b>大湖岷隧道进口洞脸已采用硬化和植草护坡，隧道口绿化带已种植乔灌木绿化，已修建排水措施，现场植被生长良好，效果良好。</p> <p><b>建议措施：</b>加强养护和管护。</p> |

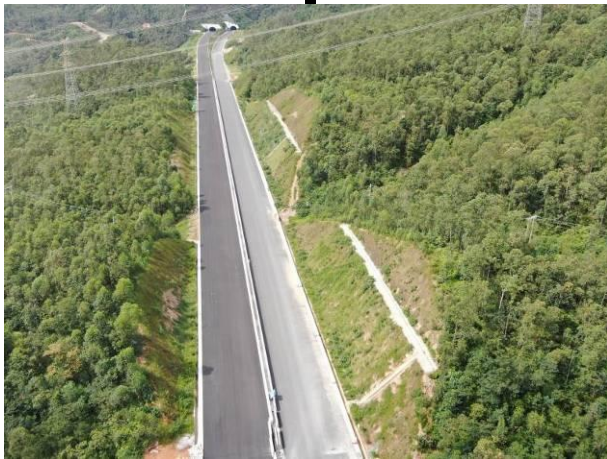
| | <p><b>监测位置：</b>K79+900 路基段（TJ1 标）</p> <p><b>现场情况：</b>填方边坡已采用骨架植草护坡，坡顶已修建拦水埂，已修建排水沟和急流槽，现场植被生长良好，路基已修建永久砖砌排水沟。</p> <p><b>建议措施：</b>加强养护和管护。</p> |

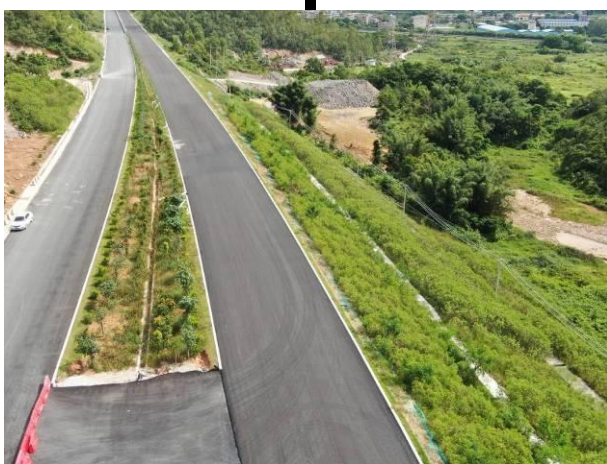
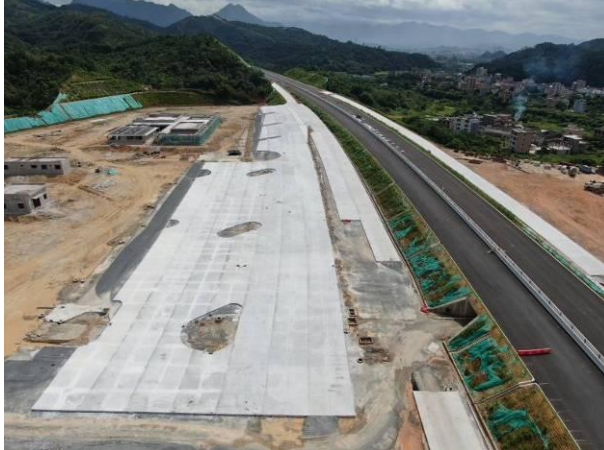
| | <p><b>监测位置：</b>汤西服务区（TJ2 标）</p> <p><b>现场情况：</b>汤西互通挖、填方边坡已采用骨架植草和撒播草籽护坡，并已用土工布覆盖，已修建永久排水沟和急流槽，现场植被生长良好；还有少部分边坡植被成活率较低，存在水土流失隐患。</p> |

| | <p><b>建议措施：</b>养护已有的植物，及时对少部分成活率较低的边坡补种植被绿化，并用土工布覆盖，减少边坡裸露时间，减少水土流失。</p> |

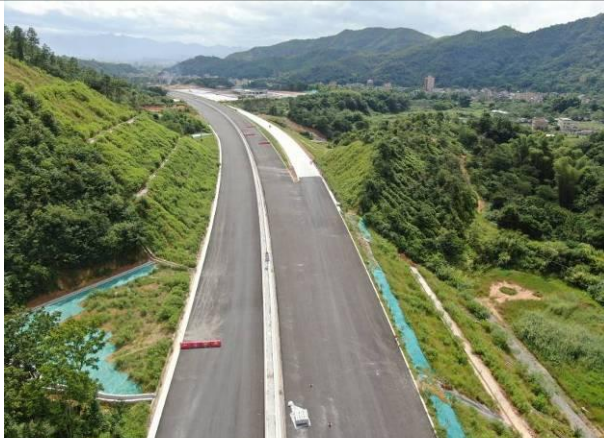
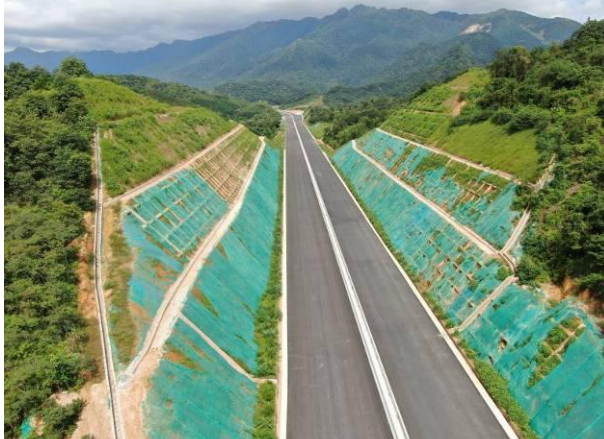
| | <p><b>监测位置：</b>K82+850 路基段（TJ2 标）</p> <p><b>现场情况：</b>挖、填方边坡已采用骨架植草护坡，并用土工布覆盖，坡顶已修建截水沟，已修建永久排水沟、急流槽和沉淀池，现场植被生长良好。</p> |

| | <p><b>建议措施：</b>加强养护和管护，对植被成活率较低边坡补种植被绿化，并用土工布覆盖。</p> |

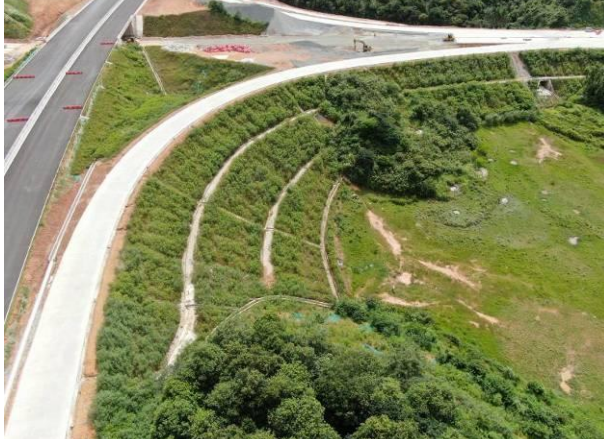
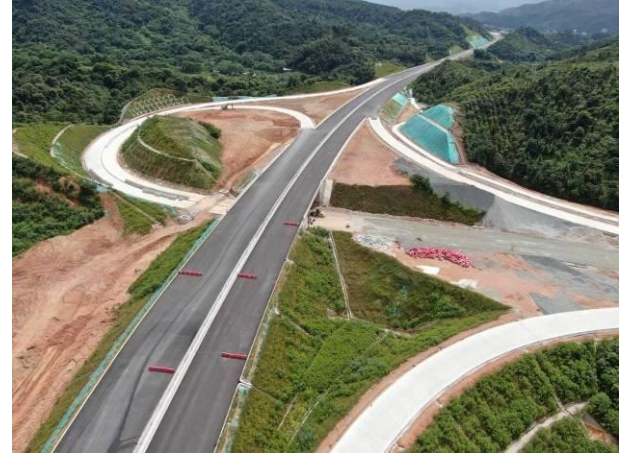
| | <p><b>监测位置：</b>汤西互通（TJ2 标）</p> <p><b>现场情况：</b>汤西互通挖、填方边坡已采用骨架植草护坡，并已用土工布覆盖，已修建永久排水沟、急流槽和沉淀池，现场效果良好。</p> <p><b>建议措施：</b>养护已有的植物，对现场部分边坡植被成活率较低边坡进行补</p> |

| | <p>种绿化。</p> |

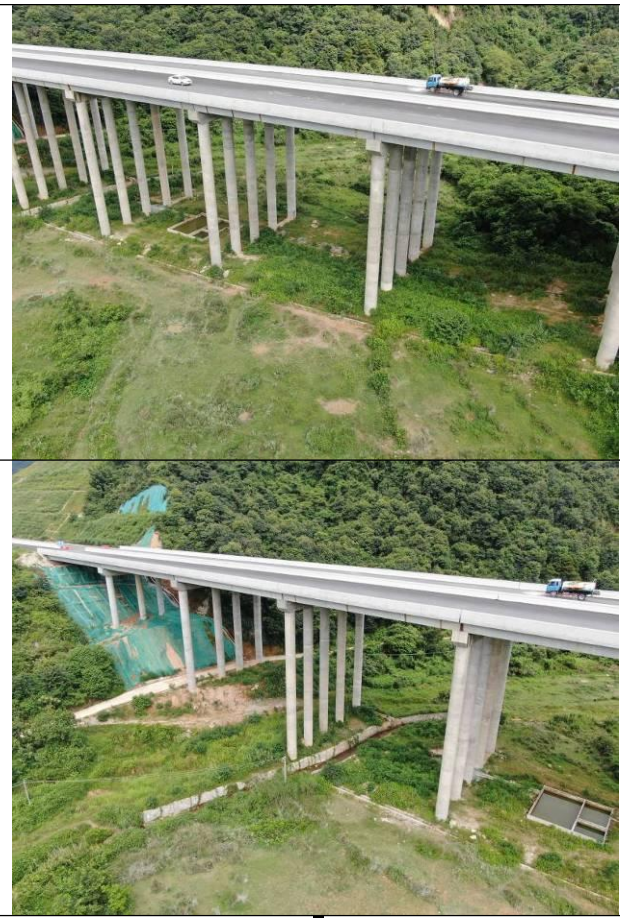
| | <p><b>监测位置：</b>汤西互通主线 2#桥（TJ2 标）</p> <p><b>现场情况：</b>桥底已平整，桥台边坡已分级并采用框格植草护坡并用土工布覆盖，桥底已修建排水沟和沉淀池，平台已撒播草籽绿化，现场植被生长良好；还有少部分边坡和平台植被成活率较低。</p> <p><b>建议措施：</b>养护已有的植被，及时对植被成活率较低的边坡和平台进行绿化并用土工布覆盖。</p> |

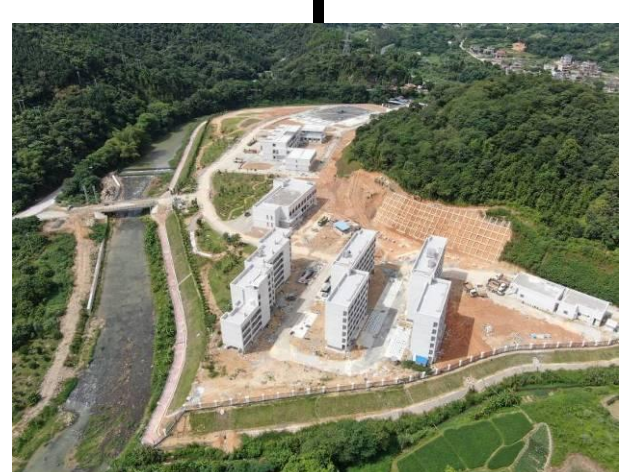
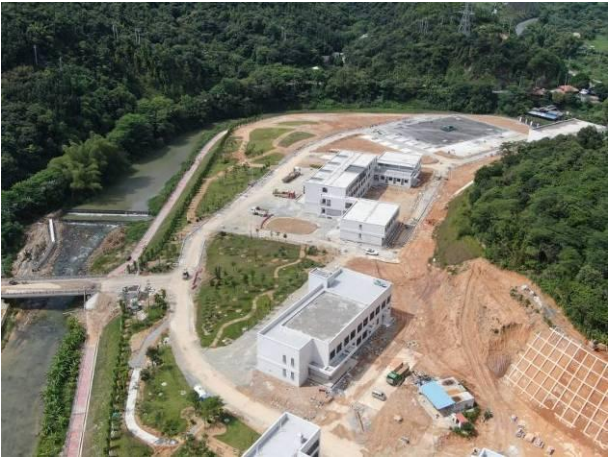
| | <p><b>监测位置：</b>业主管理处（TJ2 标）</p> <p><b>现场情况：</b>管理中心四周已围蔽，填方边坡下方已修建挡墙和急流槽，边坡和平台已种植乔、灌木和铺种草皮绿化，现场植被生长良好。</p> <p><b>建议措施：</b>养护已有的植被，及时对植被成活率较低和未绿化的边坡和平</p> |

| | <p>台进行绿化并用土工布覆盖，减少边坡和平台的裸露时间，减少水土流失。</p> |

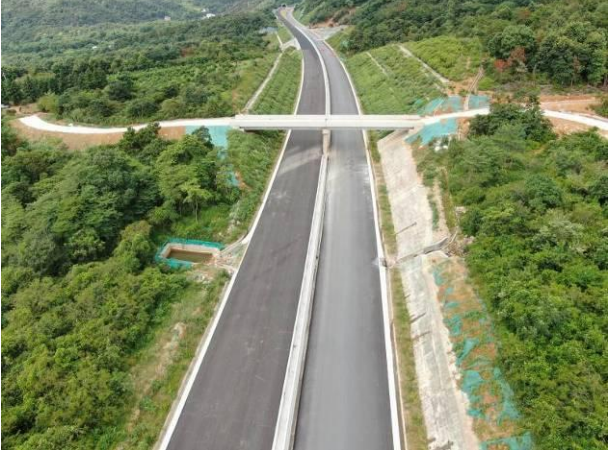
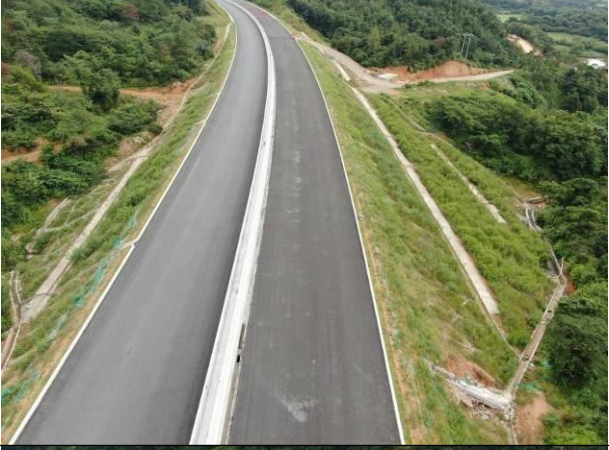
| | <p><b>监测位置：</b>K87+500 路基段（TJ2 标）</p> <p><b>现场情况：</b>现场挖、填方边坡已采用骨架植草、喷播植草护坡并用土工布覆盖，已修建截、排水沟、急流槽和沉淀池；现场植被生长良好。</p> <p><b>建议措施：</b>加强养护和管护。</p> |

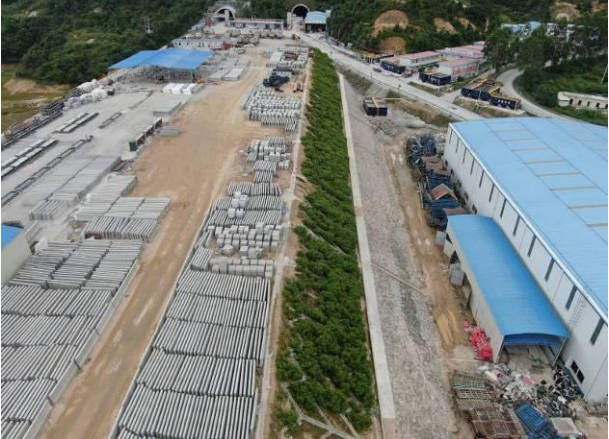
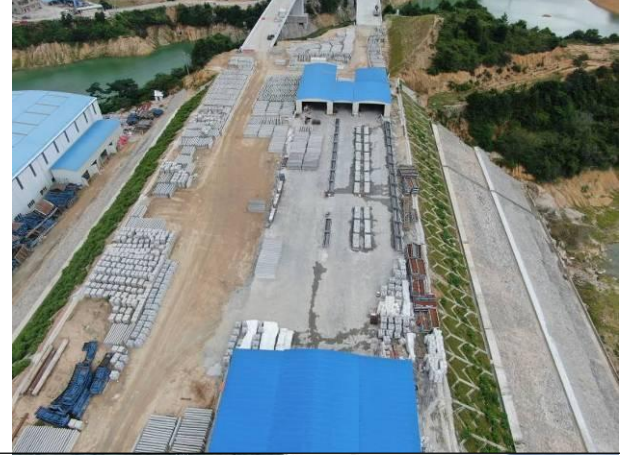
| | <p><b>监测位置：</b>鸿图嶂隧道出口路基段（TJ3 标）</p> <p><b>现场情况：</b>填方边坡已下方用浆砌石挡墙护坡，上边坡采用骨架植草护坡，并已用土工布覆盖，已修建急流槽和排水沟，现场植被生长良好，效果良好。</p> |

| | <p><b>建议措施：</b>养护已有的植被，对植被成活率较低边坡补种植被绿化。</p> |

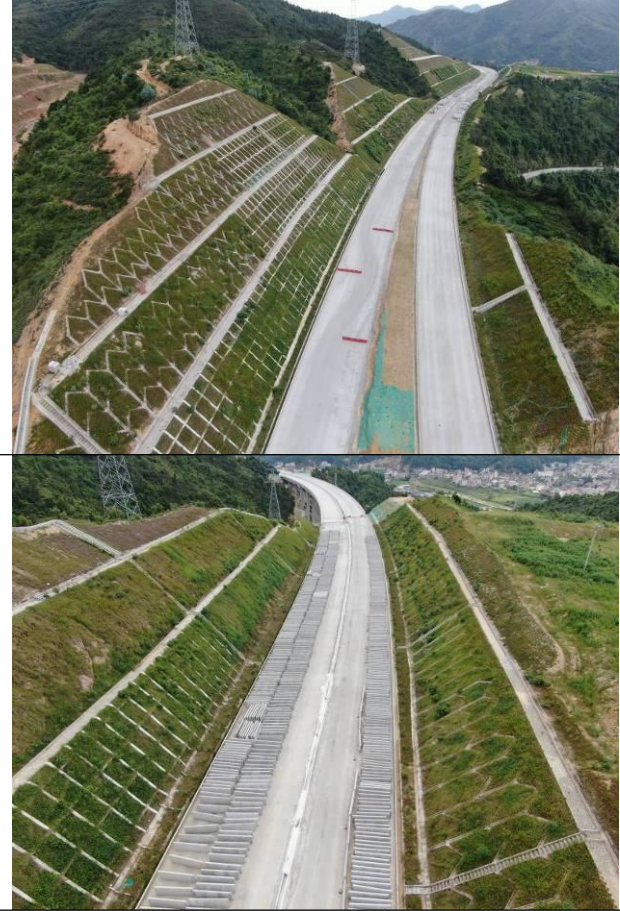
| | <p><b>监测位置：</b>K97+000 路基段（TJ3 标）</p> <p><b>现场情况：</b>挖方边坡已采用骨架和网格植草护坡，并已用土工布覆盖，已修建截、排水沟和急流槽，现场植被生长良好，效果良好。</p> <p><b>建议措施：</b>加强养护和管护。</p> |

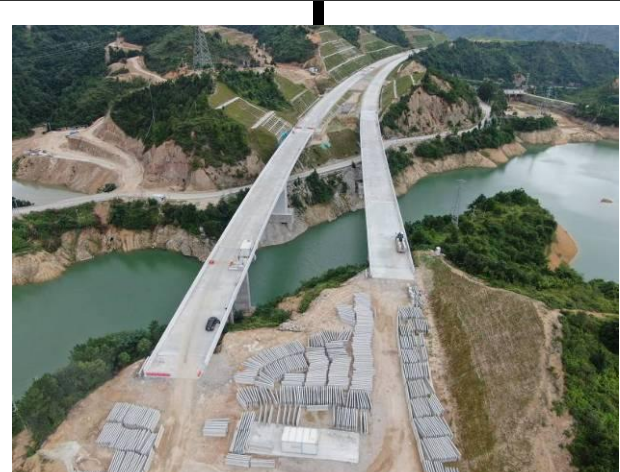
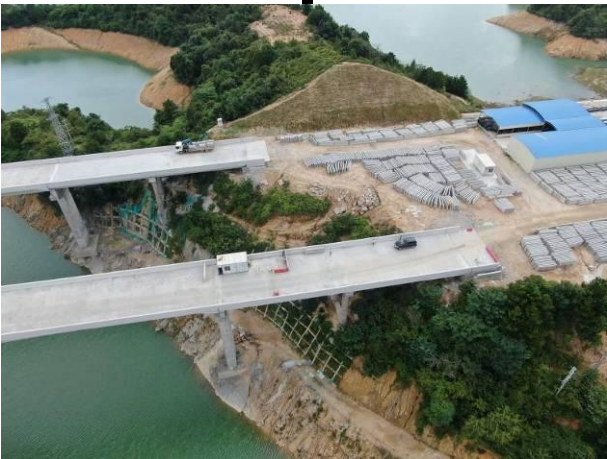
| | <p><b>监测位置：</b>三渡水库跨省道桥（TJ3 标）</p> <p><b>现场情况：</b>现场架梁施工已完成，水库边两侧已采用三维网植草护坡和喷射混凝土护坡，并用土工布覆盖，现场植被生长良好。</p> <p><b>建议措施：</b>养护已有的植被，对植被成活率较低的边坡进行补种，减少边</p> |

| | <p>坡裸露时间，减少水土流失。</p> |

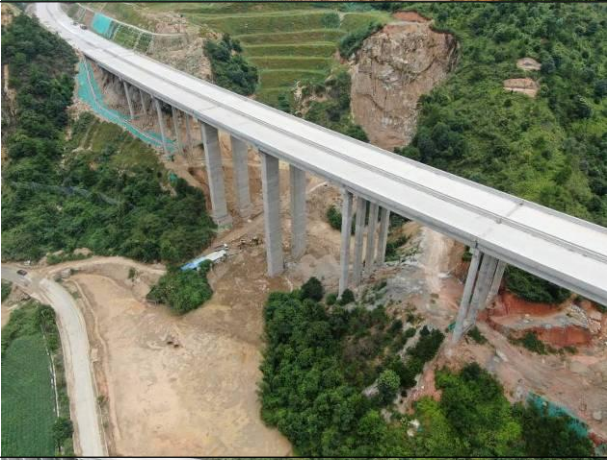
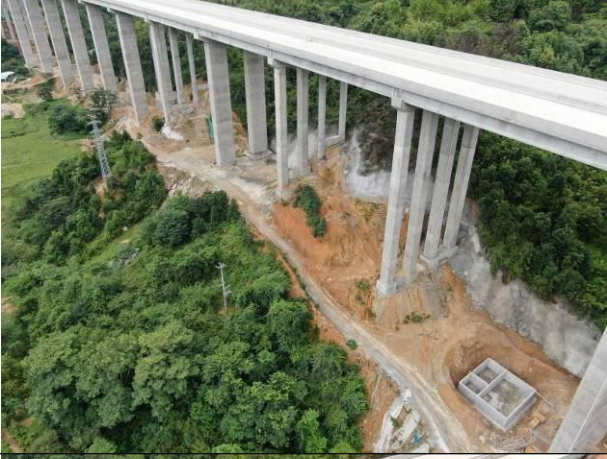
| | <p><b>监测位置：</b>跨省道 S228 一号桥桥尾（TJ4 标）</p> |

| | <p><b>现场情况：</b>现场正架梁施工已完成，桥台边坡防护已采用植草护坡，并用土工布覆盖；桥底边坡和平台未绿化和覆盖，处于裸露状态，现场存在水土流失现象。</p> <p><b>建议措施：</b>及时对沿线桥底裸露桥底平台和边坡进行绿化，做好绿化和防护措施，减少桥台边坡和平台裸露和被冲刷时间，减少水土流失。</p> |

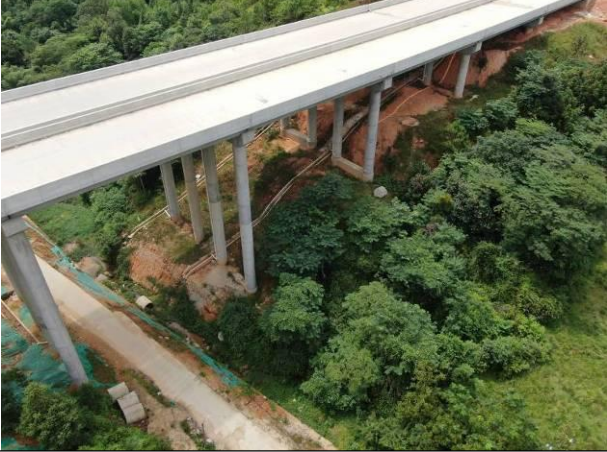
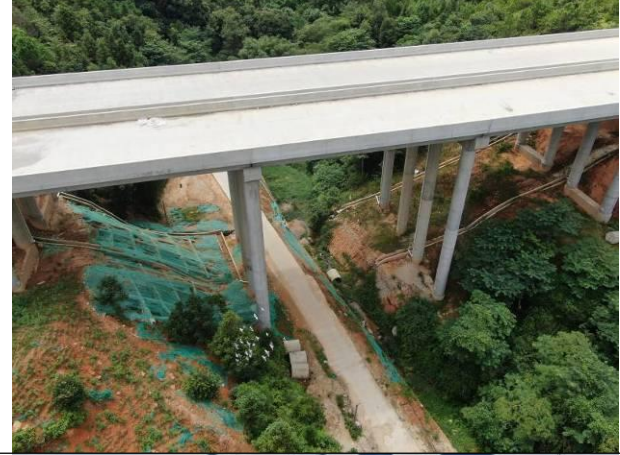
| | <p><b>监测位置：</b>凌坑大桥（TJ4 标）</p> <p><b>现场情况：</b>现场架梁施工已完成，桥台边坡已采用框格植草护坡并用土工布覆盖，已修建排水措施，现场植被生长较好，还有部分边坡和平台植被成活率较低。</p> <p><b>建议措施：</b>及时对植被成活率较低桥</p> |

| | <p>台边坡进行绿化和覆盖，做好绿化和防护措施，减少边坡裸露和被冲刷时间，减少水土流失。</p> |

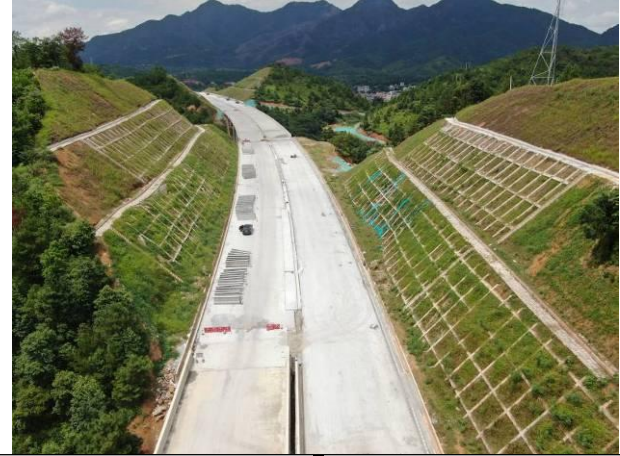
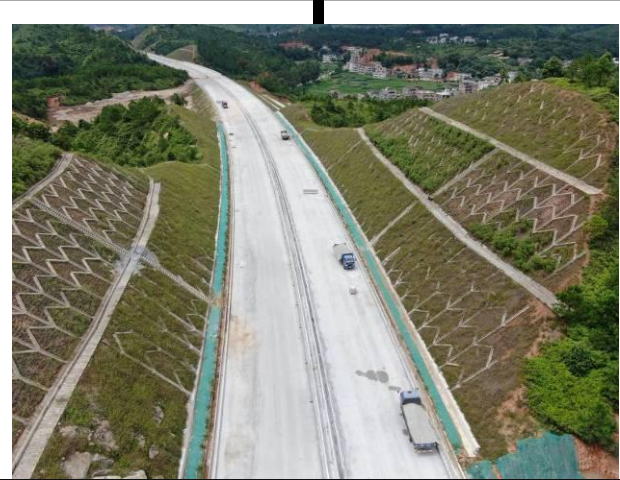
| | <p><b>监测位置：</b>K101+550 路基段（TJ4 标）<br/><b>现场情况：</b>挖、填方边坡已修建排水沟、急流槽和沉淀池，已采用骨架和框格植草护坡，并已用土工布覆盖，植被生长良好，现场效果良好。</p> |

| | <p><b>建议措施：</b>加强养护和管护。</p> |

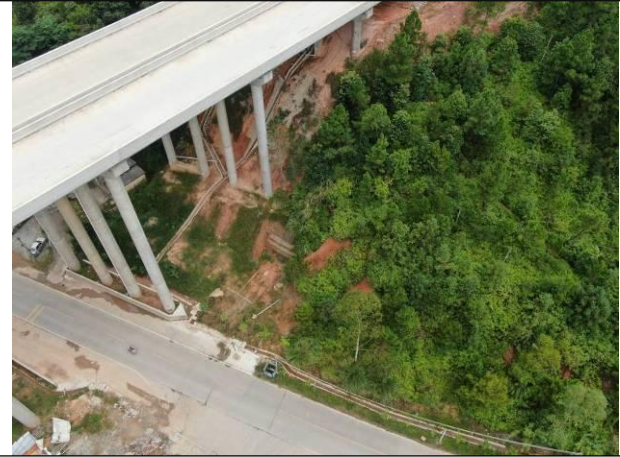
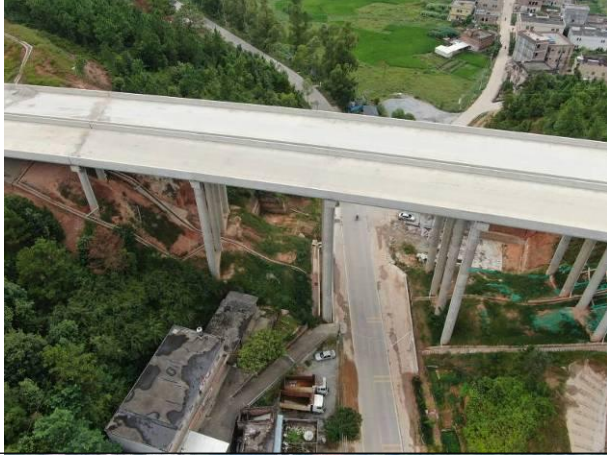
| | <p><b>监测位置：</b>省道 S228 二号跨线桥（TJ4 标）<br/><b>现场情况：</b>现场架梁施工已完成，桥台边坡已采用框格植草护坡并用土工布覆盖，已修建排水措施，现场植被生长较好，还有部分边坡和平台植被成活率较低。</p> |

| | <p><b>建议措施：</b>及时对植被成活率较低桥台边坡进行绿化和覆盖，做好绿化和防护措施，减少边坡裸露和被冲刷时间，减少水土流失。</p> |

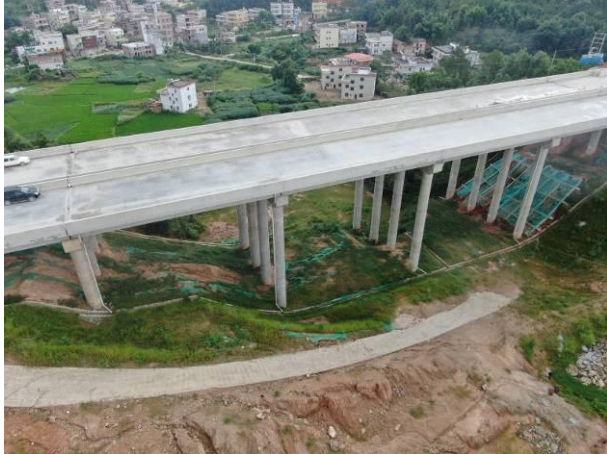
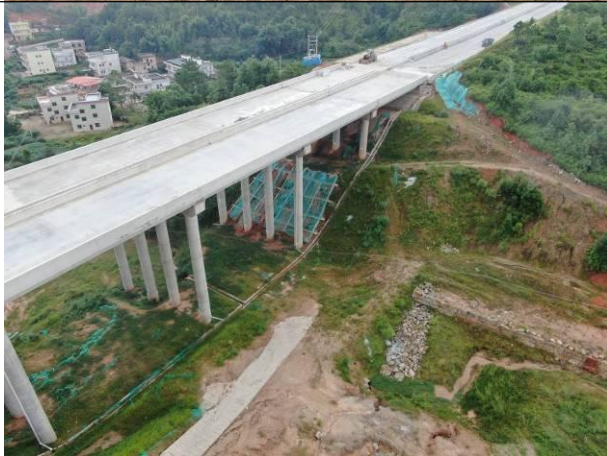
| | <p><b>监测位置：</b>下光大桥（TJ4 标）</p> <p><b>现场情况：</b>现场架梁施工已完成，桥台边坡已采用框格植草护坡并用土工布覆盖，已修建排水措施，现场植被生长良好，还有少部分边坡和平台植被成活率较低。</p> |

| | <p><b>建议措施：</b>及时对植被成活率较低桥台边坡进行绿化和覆盖，做好绿化和防护措施，减少边坡裸露和被冲刷时间，减少水土流失。</p> |

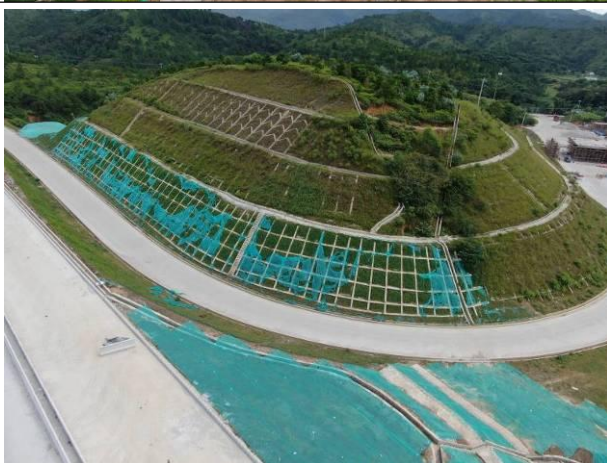
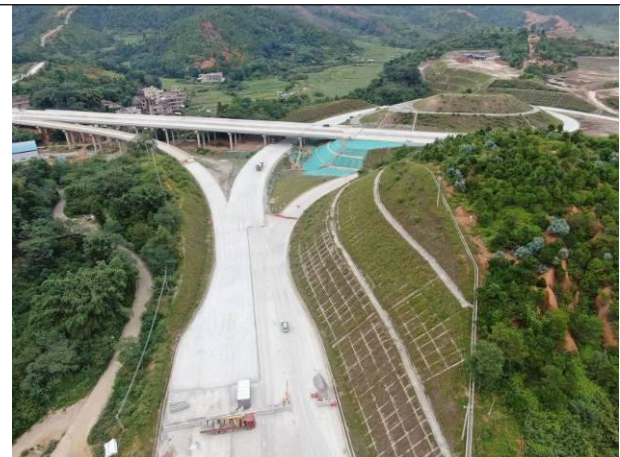
| | <p><b>监测位置：</b>郭田互通（TJ4 标）</p> <p><b>现场情况：</b>互通区域挖、填方边坡已采用骨架和框格植草护坡，并已用土工布覆盖，植被生长良好，已修建排水沟和急流槽，现场效果良好。</p> <p><b>建议措施：</b>加强养护和管护，定期清理排水沟和急流槽中的淤积，养护已</p> |

| | <p>有的植被，养护已有的植被，对植被成活率较低边坡补种植被绿化。</p> |

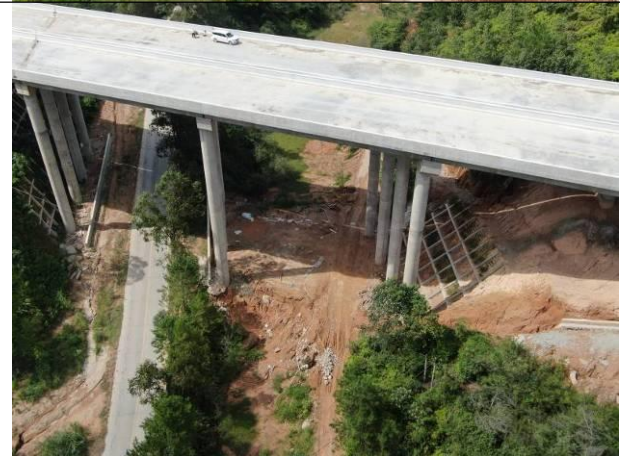
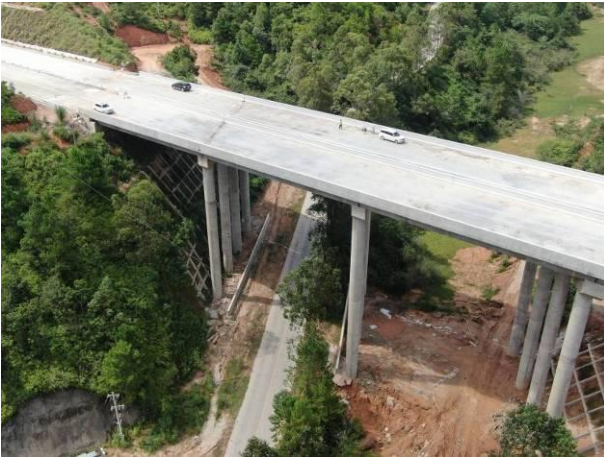
| | <p><b>监测位置：</b>省道 S228 四号跨线桥（TJ5 标）</p> <p><b>现场情况：</b>现场架梁施工已完成，桥台边坡已采用框格植草护坡并用土工布覆盖，已修建排水措施，现场植被生长中，还有部分边坡和平台植被成活率较低。</p> |

| | <p><b>建议措施：</b>养护已有植被，及时对植被成活率较低桥台边坡进行绿化和覆盖，做好绿化和防护措施，减少边坡裸露和被冲刷时间，减少水土流失。</p> |

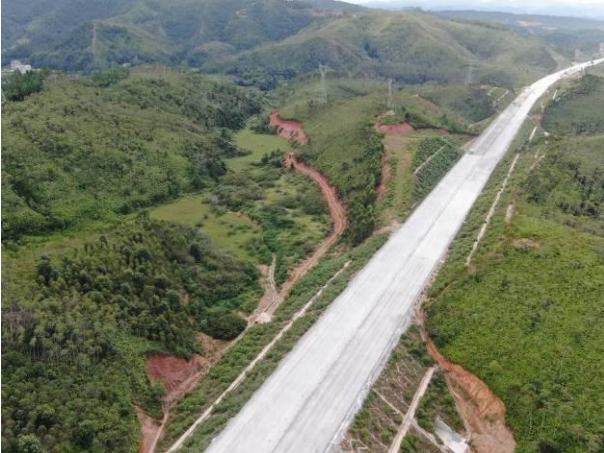
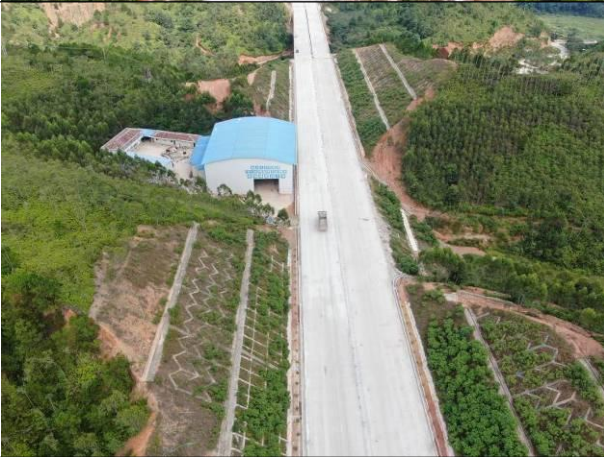
| <br> | <p><b>监测位置：</b>K109+000 路基段（TJ5 标）</p> <p><b>现场情况：</b>现场挖、填方边坡已采用骨架植草、喷播植草护坡并用土工布覆盖，已修建截、排水沟、急流槽和沉淀池；现场植被生长良好。</p> <p><b>建议措施：</b>加强养护和管护。</p> |

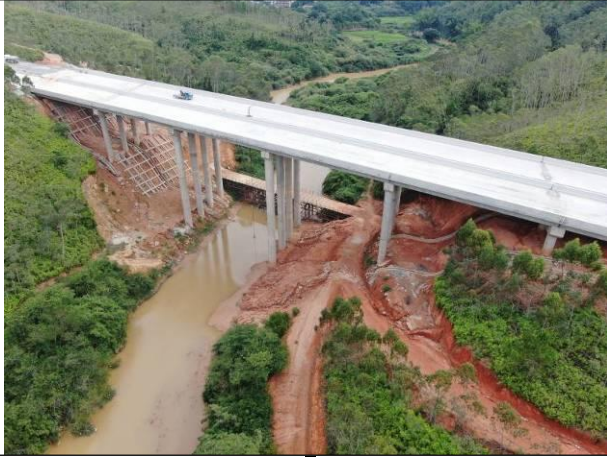
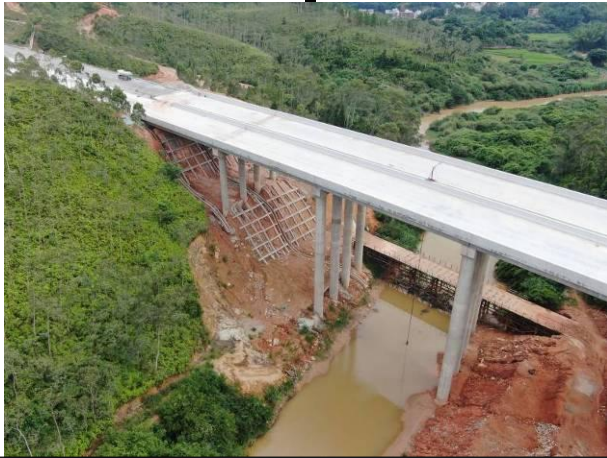
| | <p><b>监测位置：</b>蕉州河大桥（TJ5 标）</p> <p><b>现场情况：</b>现场架梁施工已完成，蕉州河河道两侧边坡已采用三维网护坡，大部分边坡裸露严重，绿化和覆盖措施欠缺，存在水土流失现象。</p> <p><b>建议措施：</b>尽快对河道两侧裸露边坡</p> |

| | <p>进行防护，对裸露的边坡进行绿化和覆盖，减少边坡裸露和被冲刷时间，减少水土流失。</p> |

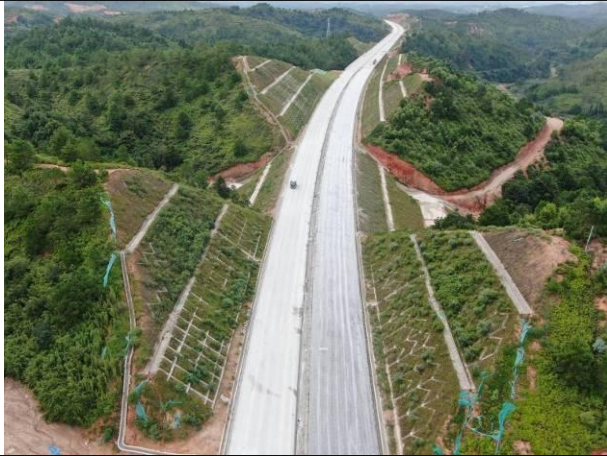
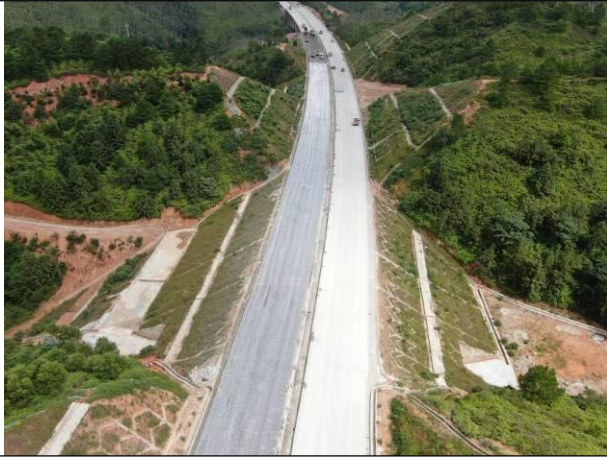
| | <p><b>监测位置：</b>K111+800 路基段（TJ5 标）</p> <p><b>现场情况：</b>挖、填方边坡已采用骨架和框格植草护坡，并已用土工布覆盖，现场植被生长良好，已修建截水沟、排水沟和急流槽，现场效果良好。</p> |

| | <p><b>建议措施：</b>定期清理排水沟和急流槽中的淤积，养护已有的植被，养护已有的植被，对植被成活率较低边坡补种植被绿化。</p> |

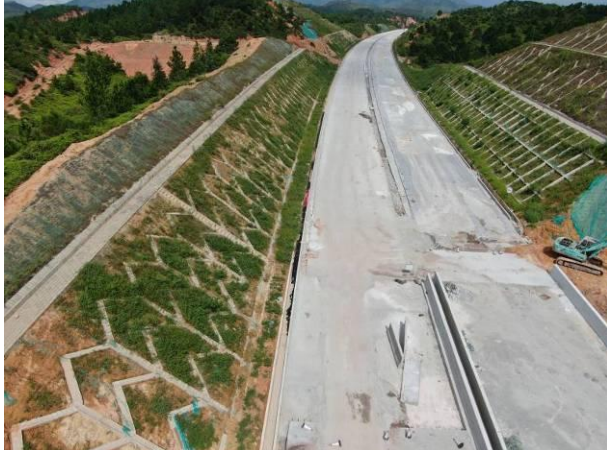
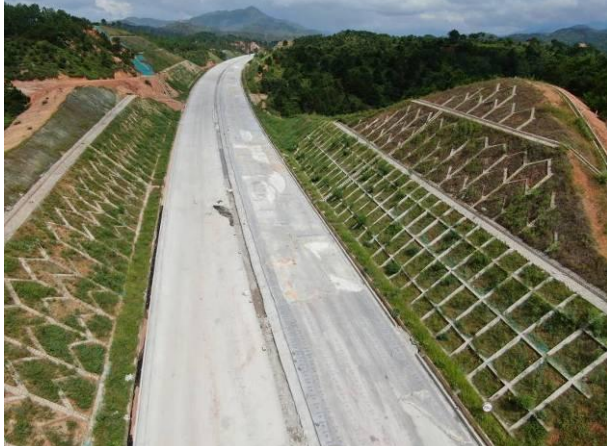
| | <p><b>监测位置：</b>K113+500 路基段(TJ6 标)</p> <p><b>现场情况：</b>挖、填方边坡已采用骨架和框格植草护坡，并已用土工布覆盖，现场植被生长良好，已修建截水沟、排水沟和急流槽，现场效果良好。</p> <p><b>建议措施：</b>养护已有的植被，对植被成活率较低的边坡补种植被绿化。</p> |

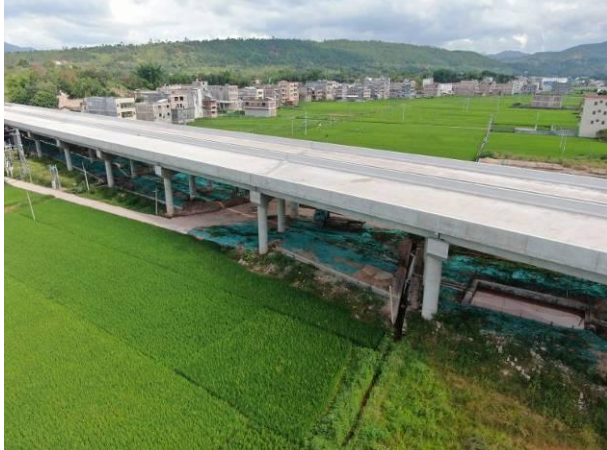
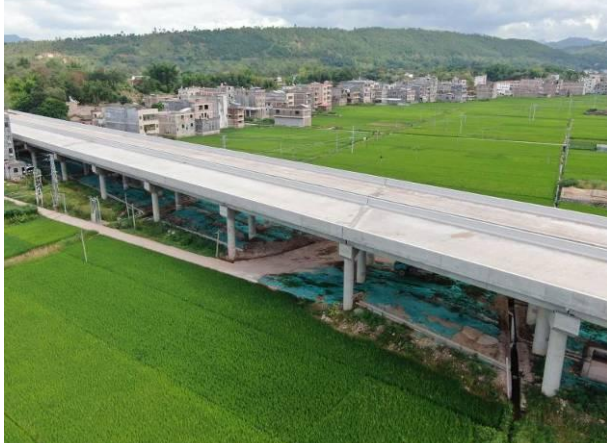
| | <p><b>监测位置：</b>X032 跨线桥（TJ6 标）</p> <p><b>现场情况：</b>现场架梁施工已完成，已修建排水措施和沉淀池，桥台底已采用撒播草籽绿化并用土工布覆盖，现场植被生长良好。</p> <p><b>建议措施：</b>及时对植被成活率较低桥台边坡进行绿化和覆盖，做好绿化和防护措施，减少边坡裸露和被冲刷时间，减少水土流失。</p> |

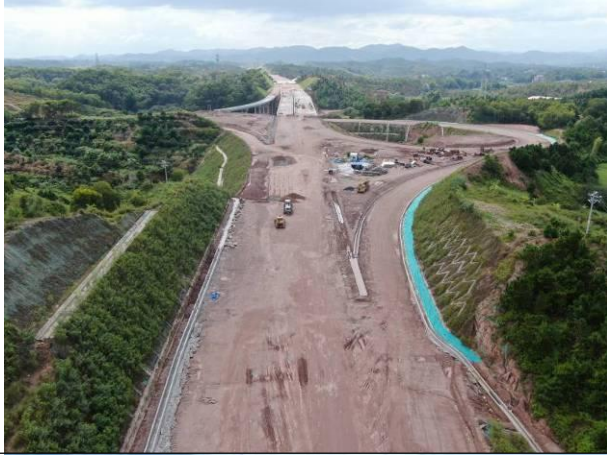
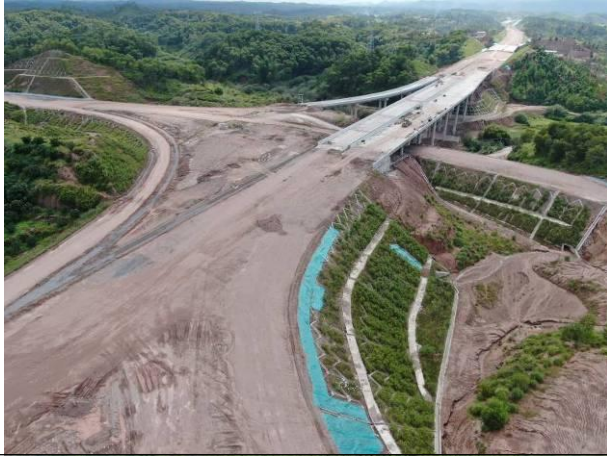
| | <p><b>监测位置：</b>联岭互通桥</p> <p><b>（TJ6 标）</b></p> <p><b>现场情况：</b>挖、填方边坡已采用骨架植草护坡，并已用土工布覆盖，植被生长较好，已修建排水沟和急流槽，现场效果良好。</p> <p><b>建议措施：</b>养护已有的植被，养护已有的植被，对植被成活率较低边坡补种植被绿化，减少边坡和平台裸露时间，减少水土流失。</p> |

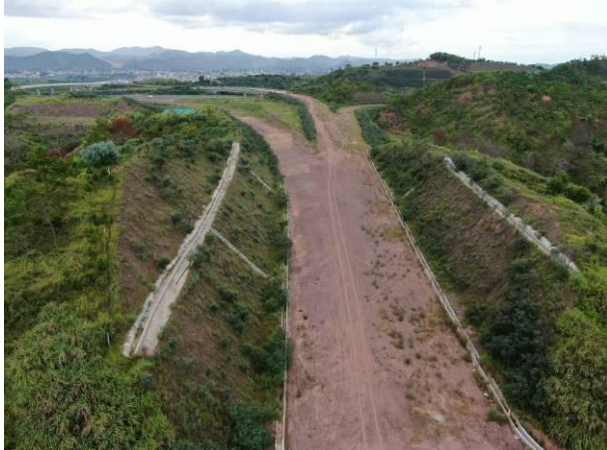
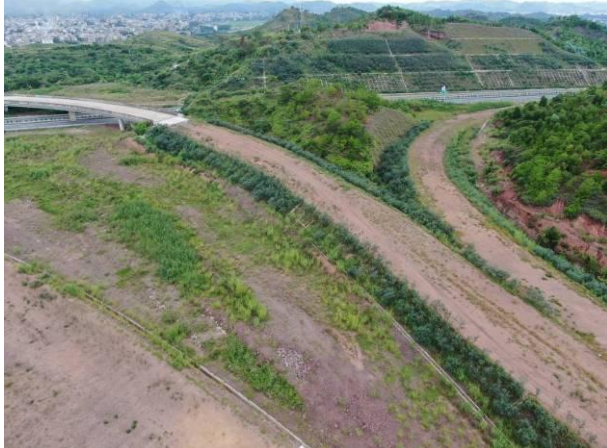
| | <p><b>监测位置：</b>华阁互通（X1 标）</p> <p><b>现场情况：</b>挖、填方边坡已采用骨架植草护坡，并已用土工布覆盖，植被生长良好，已修建排水沟和急流槽，现场效果良好。</p> <p><b>建议措施：</b>养护已有的植被。</p> |

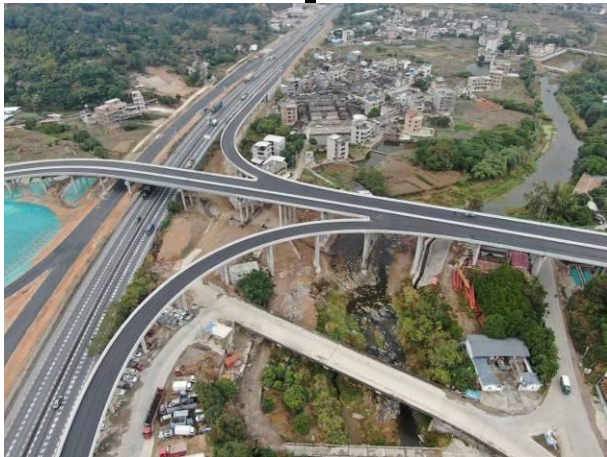
| 图片 | 说明 |
|---|---|
| | <p><b>监测位置：</b>北斗互通 A 匝道桥（TJ1 标）</p> <p><b>现场情况：</b>现场正在架梁施工已完成，靠河道两侧边坡已修建浆砌石挡墙和排水措施；现场还有部分平台和边坡处于裸露状态，存在水土流失隐患。</p> <p><b>建议措施：</b>及时对成活率较低边坡和平台撒播草籽绿化并用土工布绿化，减少水土流失。</p> |

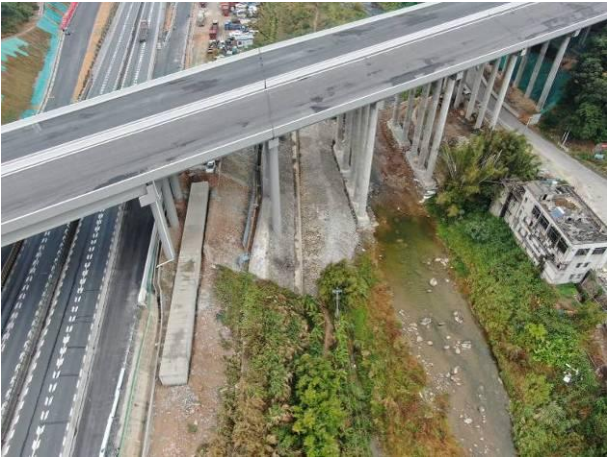
| | <p><b>监测位置：</b>北斗互通主线桥（TJ1 标）</p> <p><b>现场情况：</b>现场正在架梁施工已完成，靠河道两侧边坡已修建浆砌石挡墙和排水措施；现场还有少部分平台和边坡处于裸露状态，存在水土流失隐患。</p> <p><b>建议措施：</b>及时对成活率较低边坡和平台撒播草籽绿化并用土工布绿化，减少水土流失。</p> |

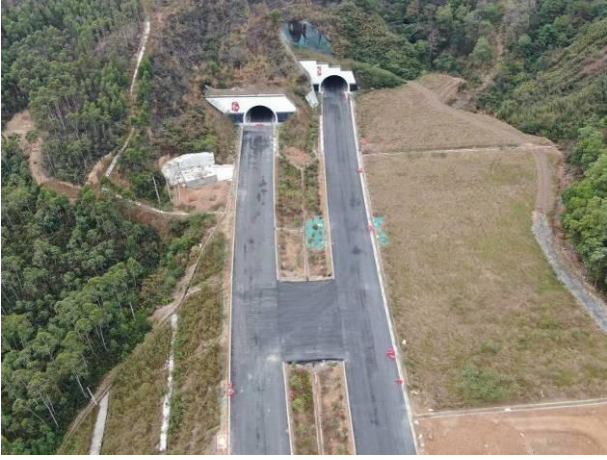
| | <p><b>监测位置：</b>大湖嶼隧道进口（TJ1 标）</p> <p><b>现场情况：</b>大湖嶼隧道进口洞脸已采用硬化和植草护坡，隧道口绿化带已种植乔灌木绿化，已修建排水措施，现场植被生长良好，效果良好。</p> <p><b>建议措施：</b>加强养护和管护。</p> |

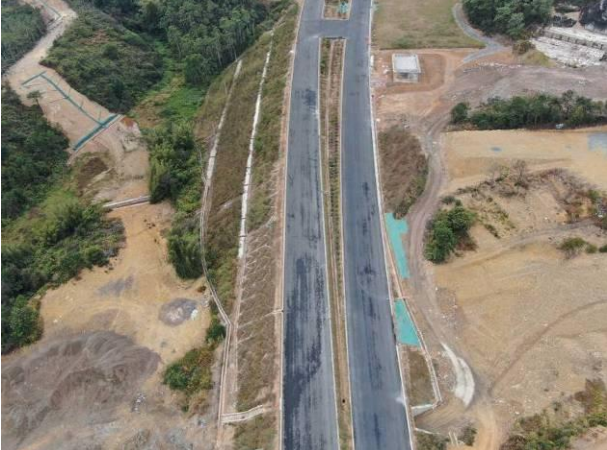
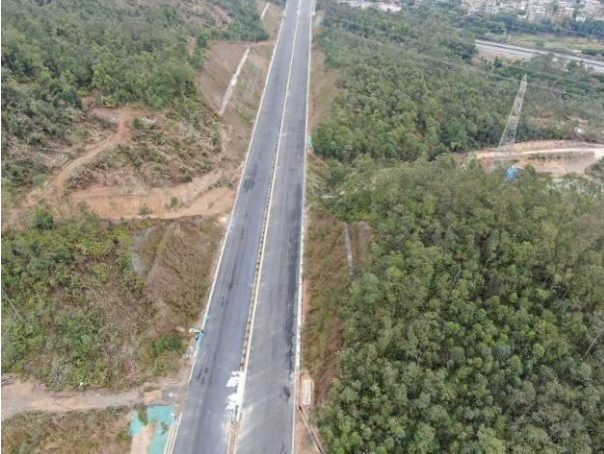
| | <p><b>监测位置：</b>K79+900 路基段（TJ1 标）</p> <p><b>现场情况：</b>填方边坡已采用骨架植草护坡，坡顶已修建拦水埂，已修建排水沟和急流槽，现场植被生长良好，路基已修建永久砖砌排水沟。</p> <p><b>建议措施：</b>加强养护和管护。</p> |

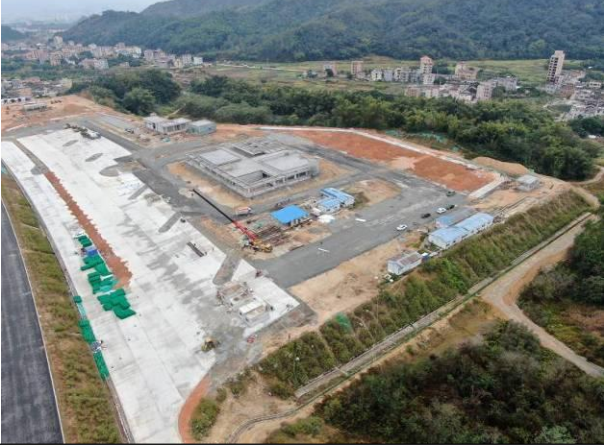
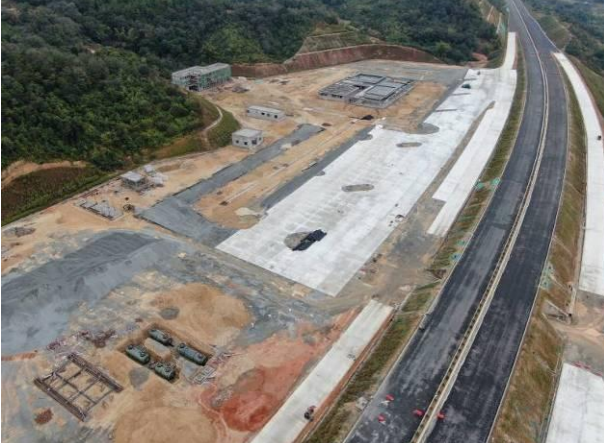
| | <p><b>监测位置：</b>汤西服务区（TJ2 标）</p> <p><b>现场情况：</b>汤西互通挖、填方边坡已采用骨架植草和撒播草籽护坡，并已用土工布覆盖，已修建永久排水沟和急流槽，现场植被生长良好。</p> |

| | <p><b>建议措施：</b>养护已有的植物，及时对少部分成活率较低的边坡补种植被绿化，并用土工布覆盖，减少边坡裸露时间，减少水土流失。</p> |

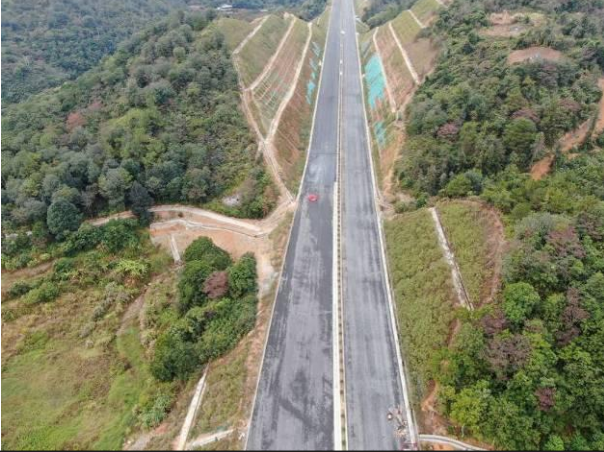
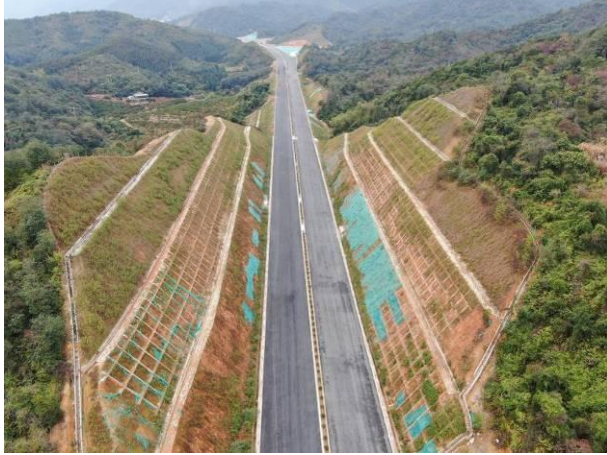
| | <p><b>监测位置：</b>K82+850 路基段（TJ2 标）</p> <p><b>现场情况：</b>挖、填方边坡已采用骨架植草护坡，并用土工布覆盖，坡顶已修建截水沟，已修建永久排水沟、急流槽和沉淀池，现场植被生长良好。</p> <p><b>建议措施：</b>加强养护和管护。</p> |

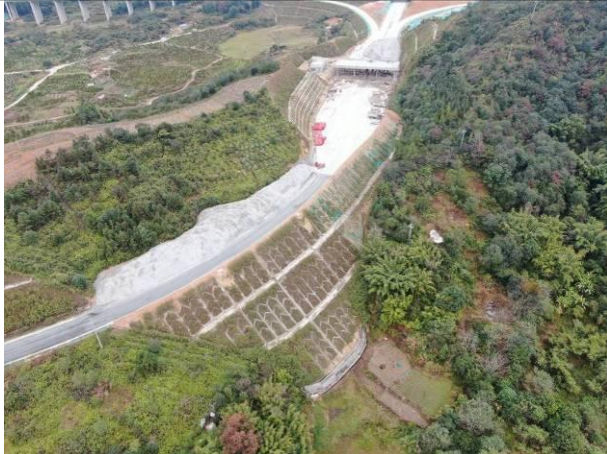
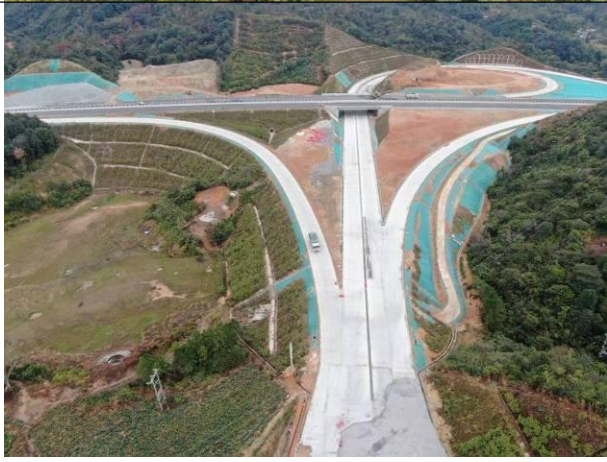
| <br> | <p><b>监测位置：</b>汤西互通（TJ2 标）</p> <p><b>现场情况：</b>汤西互通挖、填方边坡已采用骨架植草护坡，并已用土工布覆盖，已修建永久排水沟、急流槽和沉淀池，现场效果良好。</p> <p><b>建议措施：</b>养护已有的植物，对少部分边坡植被成活率较低边坡进行补种绿化。</p> |

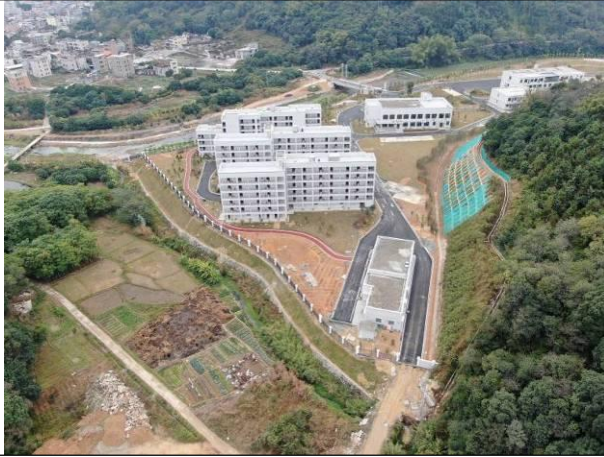
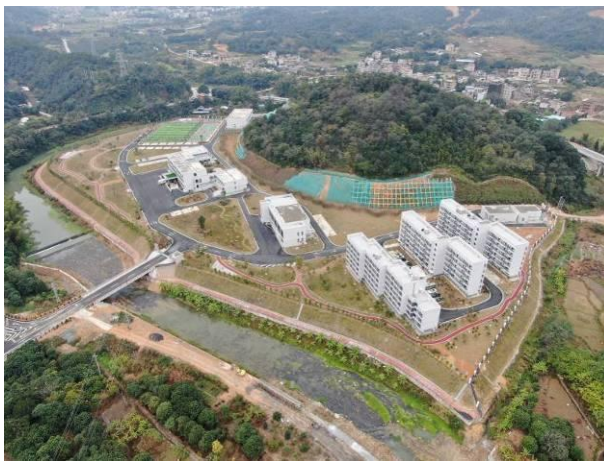
| | <p><b>监测位置：</b>业主管理处（TJ2 标）</p> <p><b>现场情况：</b>管理中心四周已围蔽，填方边坡下方已修建挡墙和急流槽，边坡已采用三维网植草护坡，平台已种植乔、灌木和铺种草皮绿化，现场植被生长良好。</p> |

| | <p><b>建议措施：</b>加强养护和管护。</p> |

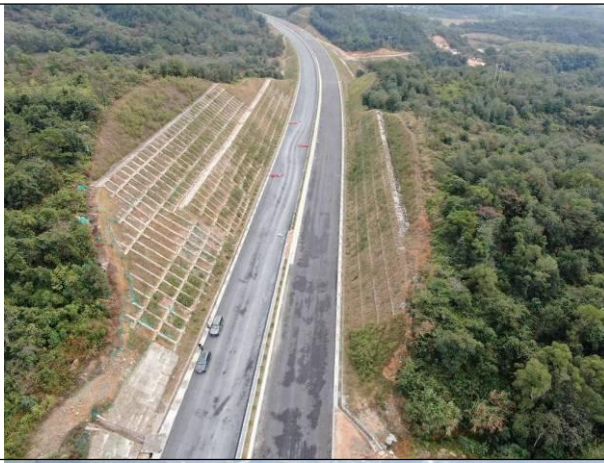
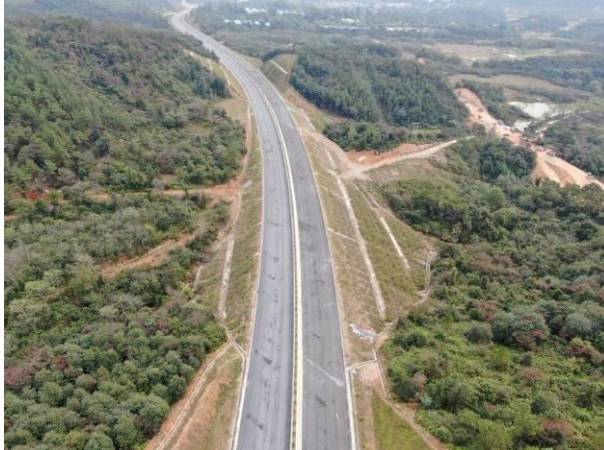
| | <p><b>监测位置：</b>K87+500 路基段（TJ2 标）</p> <p><b>现场情况：</b>现场挖、填方边坡已采用骨架植草、喷播植草护坡并用土工布覆盖，已修建截、排水沟、急流槽和沉淀池；现场植被生长良好。</p> <p><b>建议措施：</b>加强养护和管护。</p> |

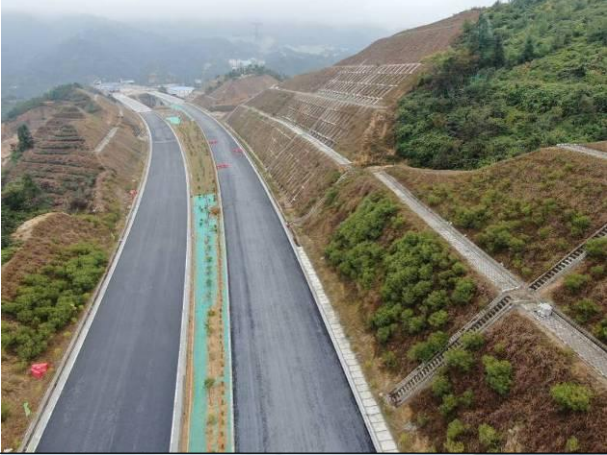
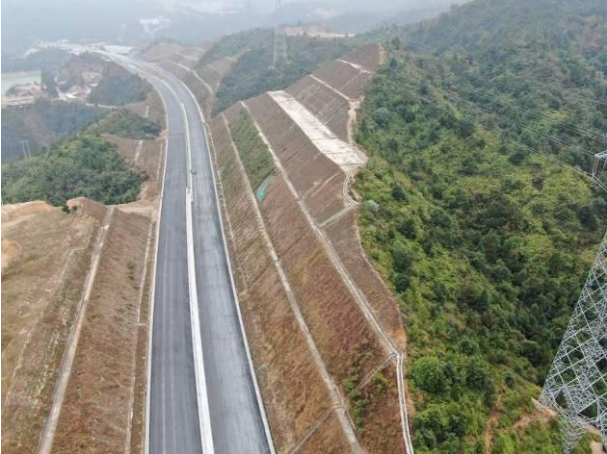
| | <p><b>监测位置：</b>K97+000 路基段（TJ3 标）</p> <p><b>现场情况：</b>挖方边坡已采用骨架和网格植草护坡，并已用土工布覆盖，已修建截、排水沟和急流槽，现场植被生长良好，效果良好。</p> <p><b>建议措施：</b>加强养护和管护。</p> |

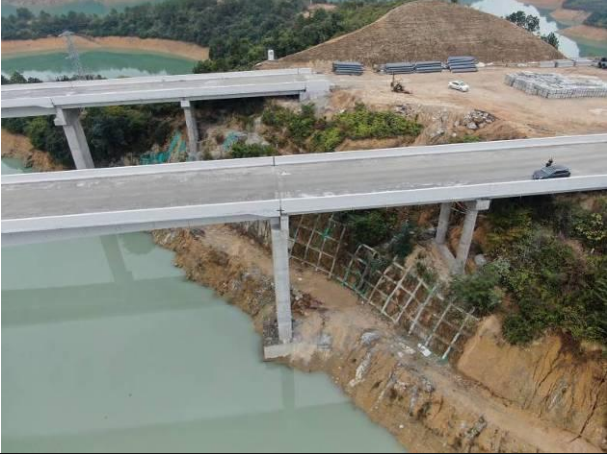
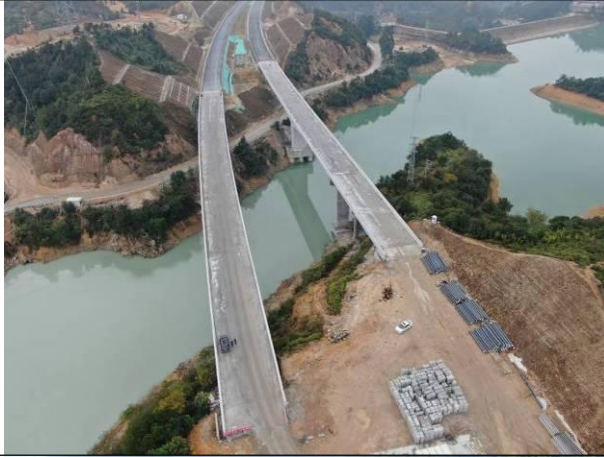
| | <p><b>监测位置：</b>三渡水库跨省道桥（TJ3 标）</p> <p><b>现场情况：</b>现场架梁施工已完成，水库边两侧已采用三维网植草护坡和喷射混凝土护坡，并用土工布覆盖，现场植被生长良好。</p> <p><b>建议措施：</b>养护已有的植被，对植被成活率较低的边坡进行补种。</p> |
