大(埔)丰(顺)(五)华高速公路丰顺至五华段

# 水土保持监测总结报告

建设单位: 广东省政府还贷高速公路管理中心

监测单位: 广东粤源工程咨询有限公司

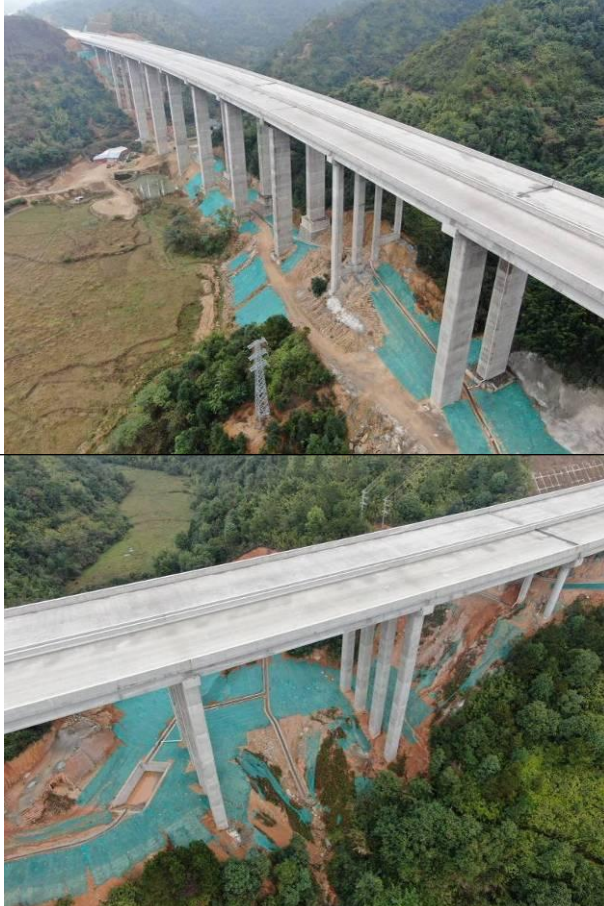
| | <p><b>监测位置：</b>跨省道 S228 一号桥桥尾（TJ4 标）</p> <p><b>现场情况：</b>现场正架梁施工已完成，桥台边坡防护已采用植草护坡，并用土工布覆盖；桥底边坡和平台已撒播草籽绿化，并用土工布覆盖，现场植被生长中。</p> <p><b>建议措施：</b>及时对植被成活率较低的桥底平台和边坡补种植被绿化，并用土工布覆盖。</p> |

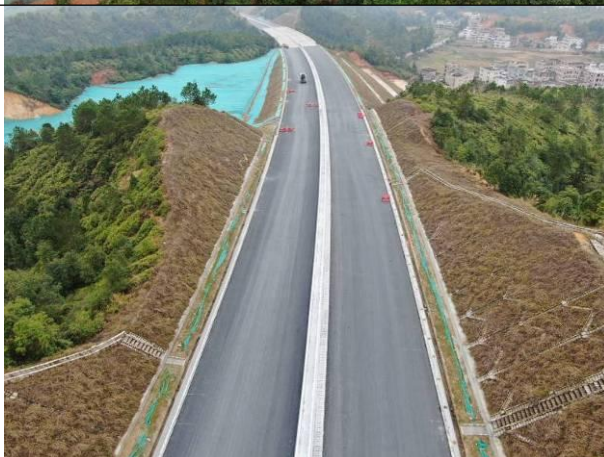
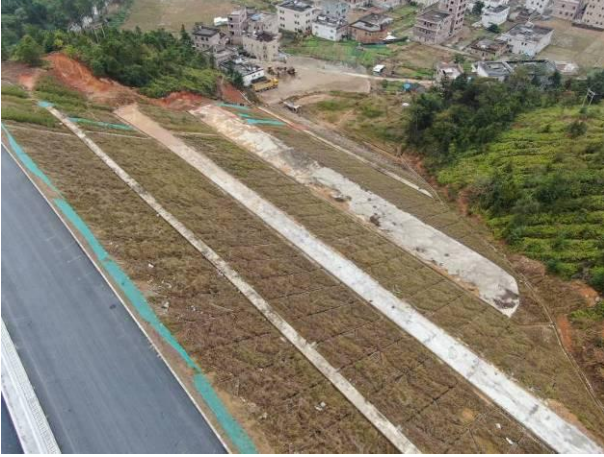
| | <p><b>监测位置：</b>K101+550 路基段（TJ4 标）</p> <p><b>现场情况：</b>挖、填方边坡已修建排水沟、急流槽和沉淀池，已采用骨架和框格植草护坡，并已用土工布覆盖，植被生长良好，现场效果良好。</p> <p><b>建议措施：</b>加强养护和管护。</p> |

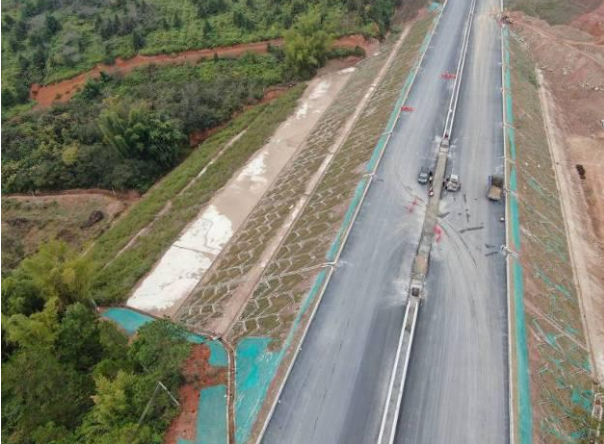
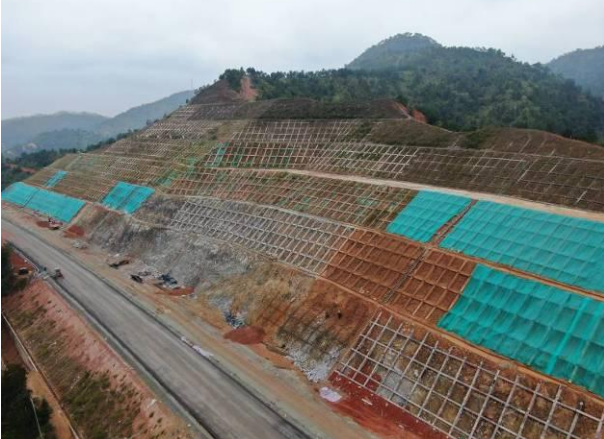
| | <p><b>监测位置：</b>K107+700 路基段（TJ5 标）</p> <p><b>现场情况：</b>现场挖、填方边坡已采用骨架植草、三维网植草护坡并用土工布覆盖，已修建截、排水沟、急流槽和沉淀池；现场植被生长中。</p> |

| | <p><b>建议措施：</b>加强养护和管护，及时对植被成活率较低的边坡补种植被绿化，减少边坡裸露时间，减少水土流失。</p> |

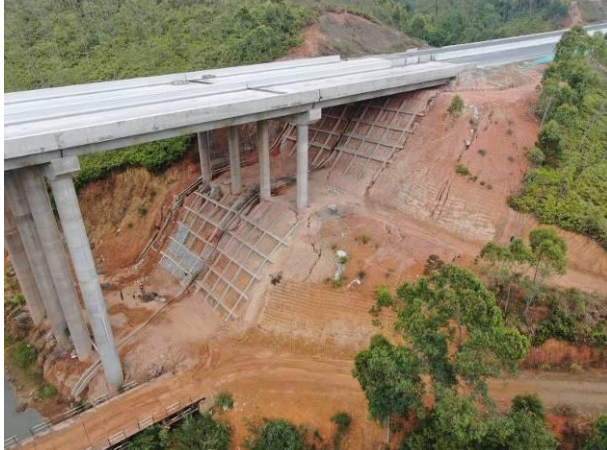
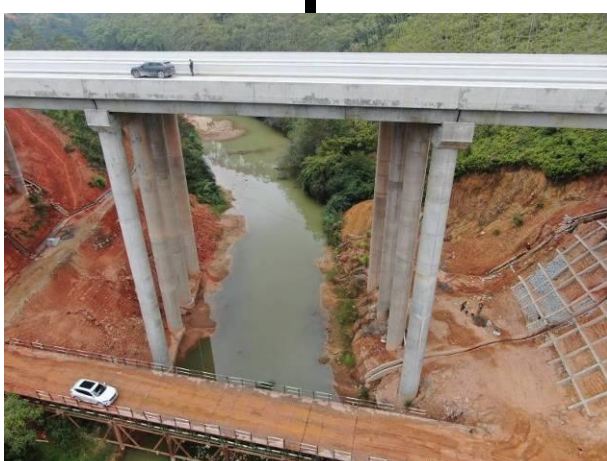
| | <p><b>监测位置：</b>蕉州河大桥（TJ5 标）</p> <p><b>现场情况：</b>现场架梁施工已完成，蕉州河河道两侧边坡已采用三维网护坡，大部分边坡裸露严重，绿化和覆盖措施欠缺，存在水土流失现象。</p> <p><b>建议措施：</b>尽快对河道两侧裸露边坡进行防护，对裸露的边坡进行绿化和</p> |

| | <p>覆盖，减少边坡裸露和被冲刷时间，减少水土流失。</p> |

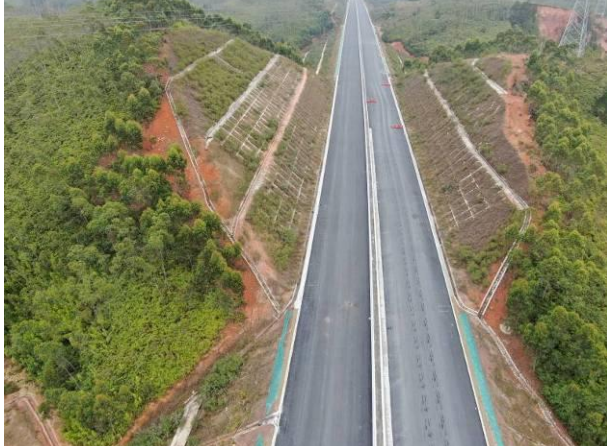
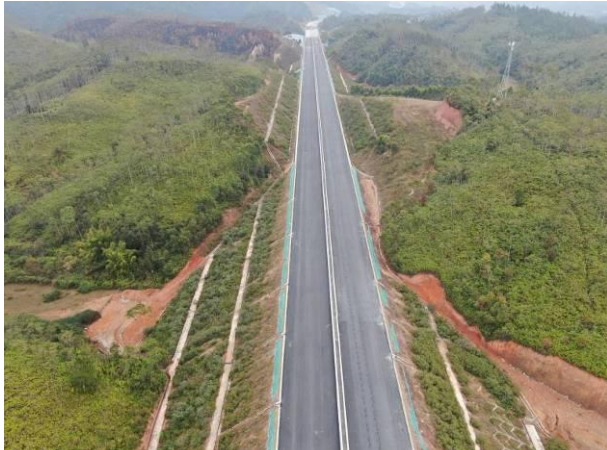
| | <p><b>监测位置：</b>K111+800 路基段（TJ5 标）<br/><b>现场情况：</b>挖、填方边坡已采用骨架和框格植草护坡，并已用土工布覆盖，现场植被生长良好，已修建截水沟、排水沟和急流槽，现场效果良好。</p> |

| | <p><b>建议措施：</b>定期清理排水沟和急流槽中的淤积，养护已有的植被，养护已有的植被，对植被成活率较低边坡补种植被绿化。</p> |

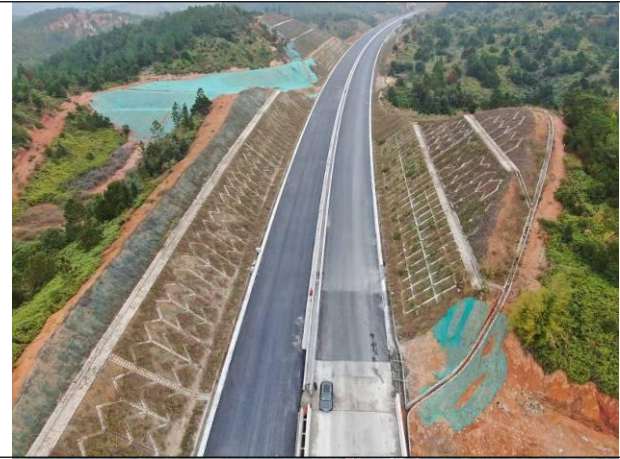
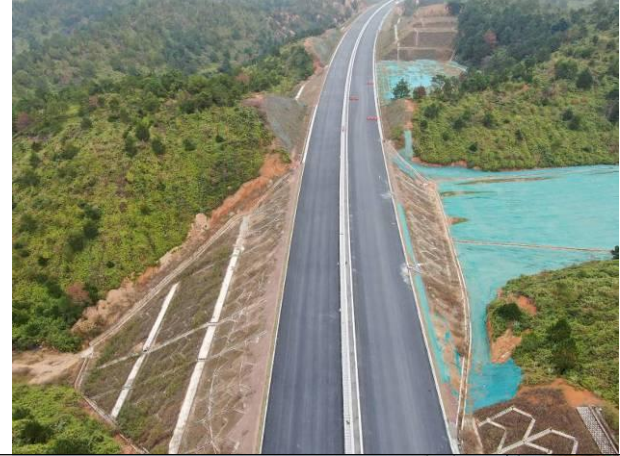
| | <p><b>监测位置：</b>K113+500 路基段(TJ6 标)</p> <p><b>现场情况：</b>挖、填方边坡已采用骨架和框格植草护坡，并已用土工布覆盖，现场植被生长良好，已修建截水沟、排水沟和急流槽，现场效果良好。</p> <p><b>建议措施：</b>养护已有的植被，对植被成活率较低的边坡补种植被绿化。</p> |

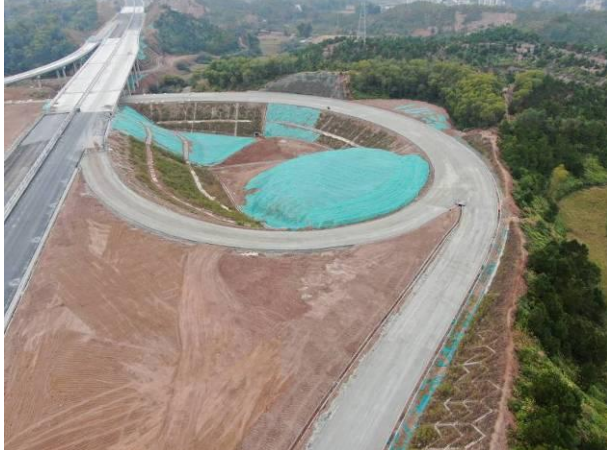
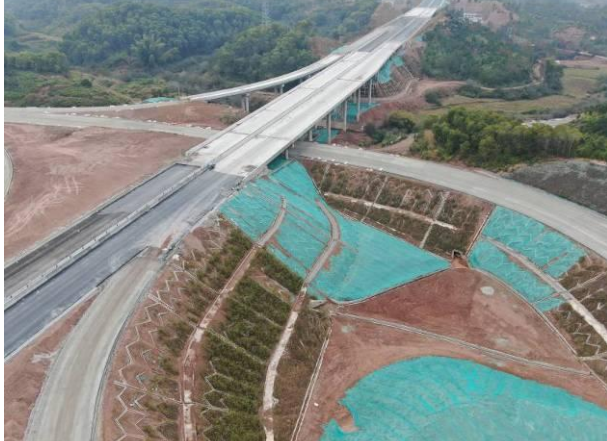
| | <p><b>监测位置：</b>联岭互通桥</p> <p><b>（TJ6 标）</b></p> <p><b>现场情况：</b>挖、填方边坡已采用骨架植草护坡，并已用土工布覆盖，植被生长较好，已修建排水沟和急流槽，现场效果良好。</p> <p><b>建议措施：</b>养护已有的植被，养护已有的植被，对植被成活率较低边坡补种植被绿化，减少边坡和平台裸露时间，减少水土流失。</p> |

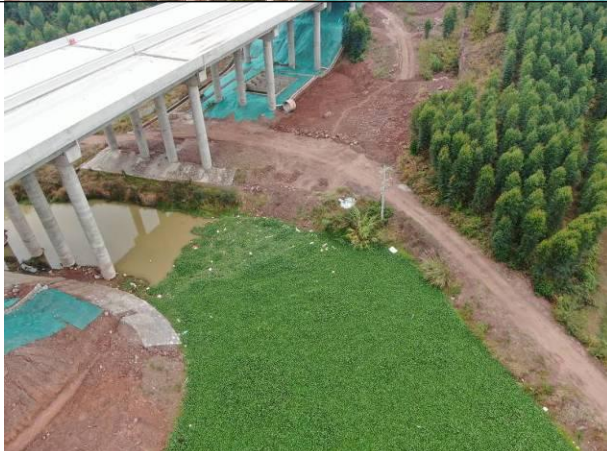
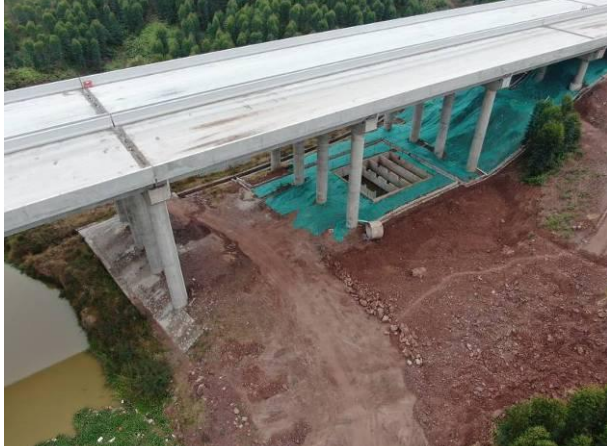
| | <p><b>监测位置：</b>黄坑河大桥（TJ6 标）</p> <p><b>现场情况：</b>现场架梁施工已完成，渠道两侧边坡已修建浆砌石挡墙，已修建排水措施和沉淀池；边坡和平台已撒播草籽绿化并用土工布覆盖，现场植被生长中。</p> <p><b>建议措施：</b>养护已有的植被，及时对植被成活率较低的桥台边坡和平台进行绿化，减少边坡和平台裸露和被冲刷时间，减少水土流失。</p> |

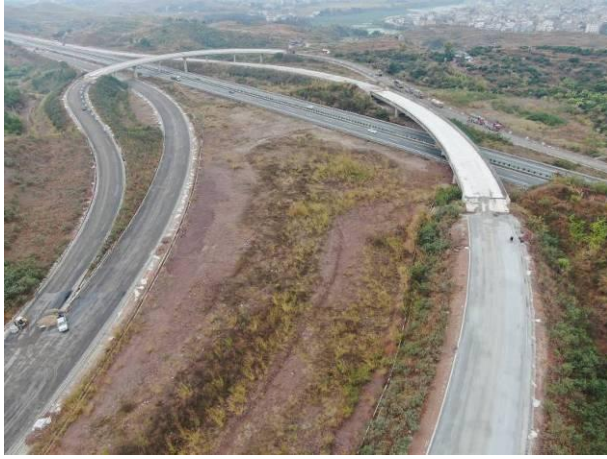
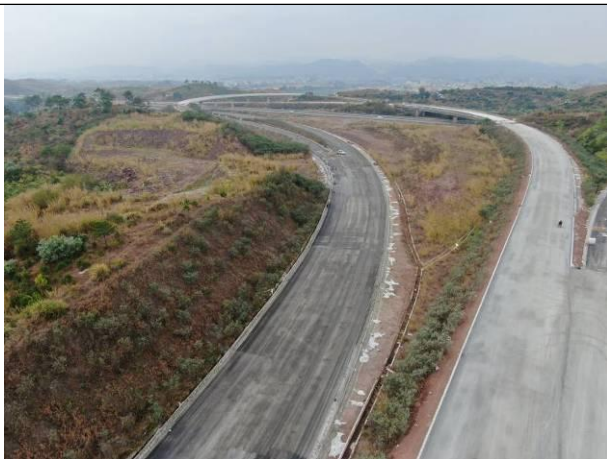
| | <p><b>监测位置：</b>华阁互通（X1 标）</p> <p><b>现场情况：</b>挖、填方边坡已采用骨架植草护坡，并已用土工布覆盖，植被生长良好，已修建排水沟和急流槽，现场效果良好。</p> <p><b>建议措施：</b>养护已有的植被。</p> |

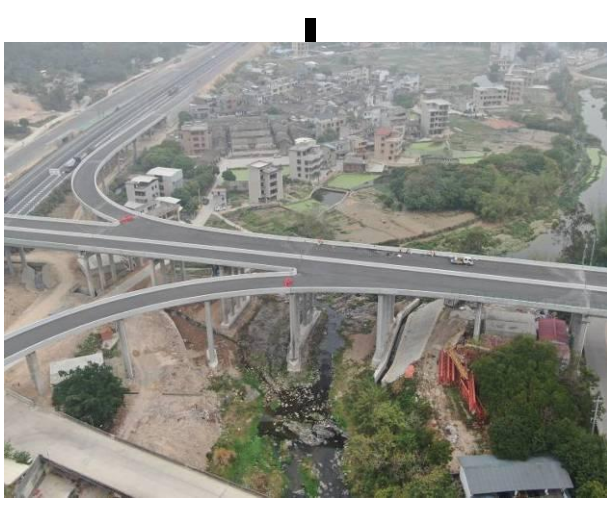
| 图片 | 说明 |
|---|---|
| | <p><b>监测位置：</b>北斗互通 A 匝道桥（TJ1 标）</p> <p><b>现场情况：</b>现场靠河道两侧边坡已修建浆砌石挡墙和排水措施，效果良好；现场还有部分桥底平台和边坡处于裸露状态，存在水土流失隐患。</p> <p><b>建议措施：</b>及时对成活率较低和未绿化的边坡和桥底平台撒播草籽绿化并用土工布绿化，减少水土流失。</p> |

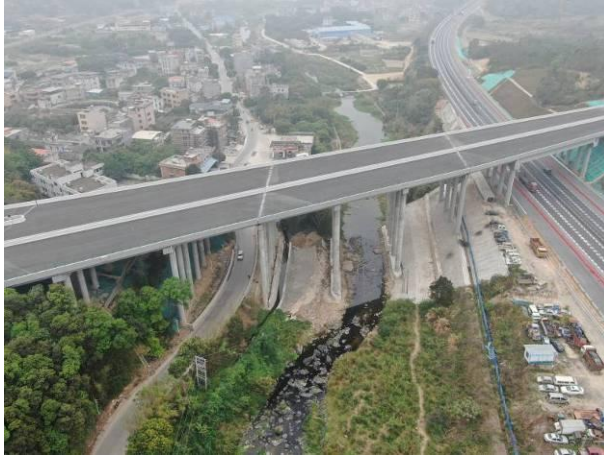
| | <p><b>监测位置：</b>北斗互通主线桥（TJ1 标）</p> <p><b>现场情况：</b>现场靠河道两侧边坡已修建浆砌石挡墙和排水措施，桥底平台已撒播草籽绿化并用土工布覆盖，效果良好。</p> <p><b>建议措施：</b>加强养护和管护。</p> |

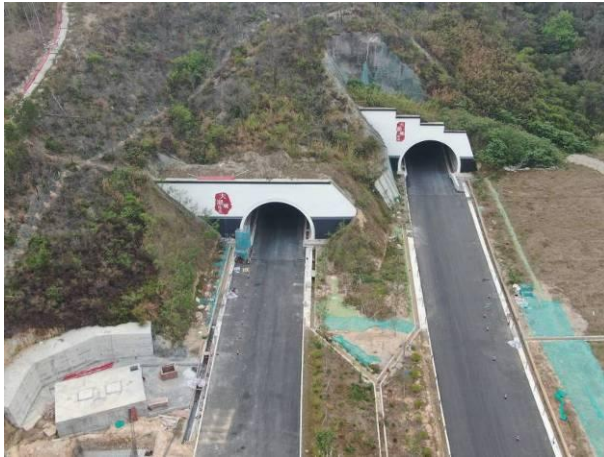
| | <p><b>监测位置：</b>大湖嶼隧道进口（TJ1 标）</p> <p><b>现场情况：</b>大湖嶼隧道进口洞脸已采用硬化和植草护坡，隧道口绿化带已种植乔、灌木绿化，已修建截、排水措施，现场植被生长良好，效果良好。</p> <p><b>建议措施：</b>加强养护和管护。</p> |

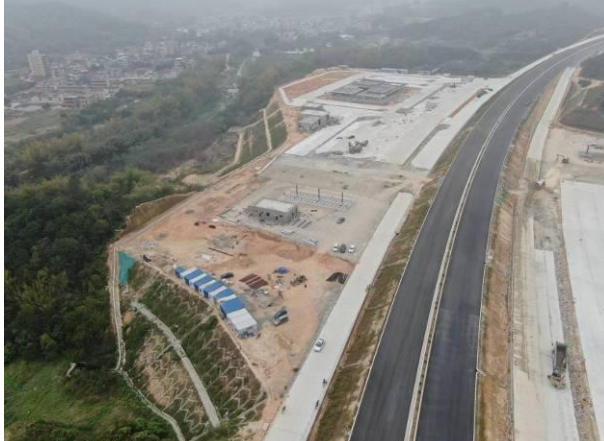
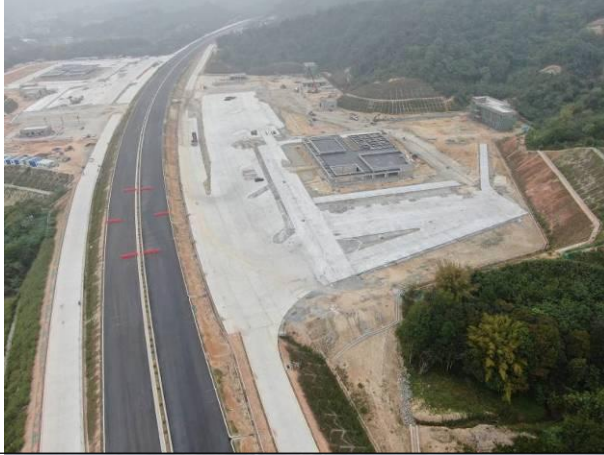
| | <p><b>监测位置：</b>汤西服务区（TJ2 标）</p> <p><b>现场情况：</b>汤西互通挖、填方边坡已采用骨架植草和撒播草籽护坡，已修建永久排水沟和急流槽，绿化带已采用种植灌木绿化，现场植被生长良好。</p> <p><b>建议措施：</b>养护已有的植物，及时对植被成活率较低的边坡补种植被绿</p> |

| | <p>化，并用土工布覆盖，减少边坡裸露时间，减少水土流失。</p> |

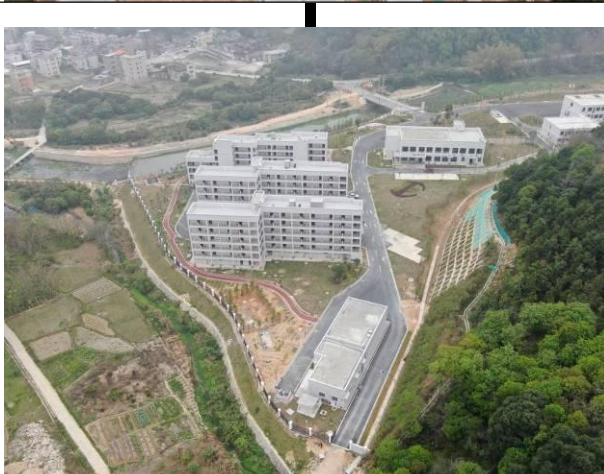
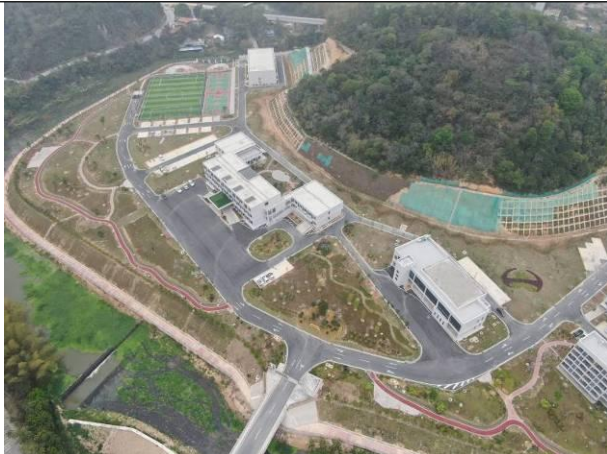
| | <p><b>监测位置：</b>业主管理处（TJ2 标）</p> <p><b>现场情况：</b>管理中心四周已修建围墙，挖方边坡已采用三维植草护坡，填方边坡下方已修建挡墙和急流槽，已修建排水沟，平台已采用种植乔、灌木和铺种草皮绿化，现场植被生长良好。</p> <p><b>建议措施：</b>加强养护和管护。</p> |

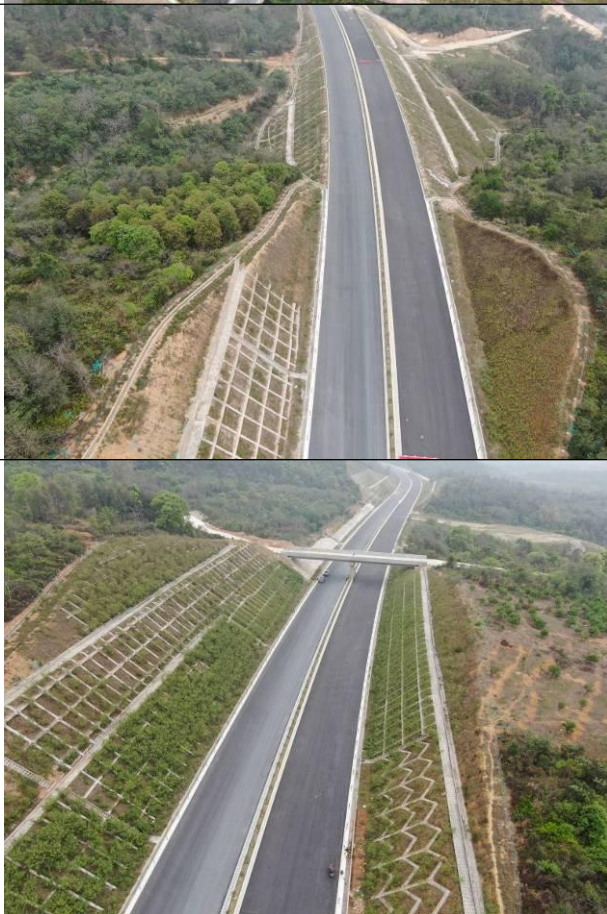
| | <p><b>监测位置：</b>K87+500 路基段（TJ2 标）</p> <p><b>现场情况：</b>现场挖、填方边坡已采用三维植草和骨架植草护坡，已修建截、排水沟、急流槽和沉淀池；现场植被生长良好。</p> <p><b>建议措施：</b>加强养护和管护。</p> |

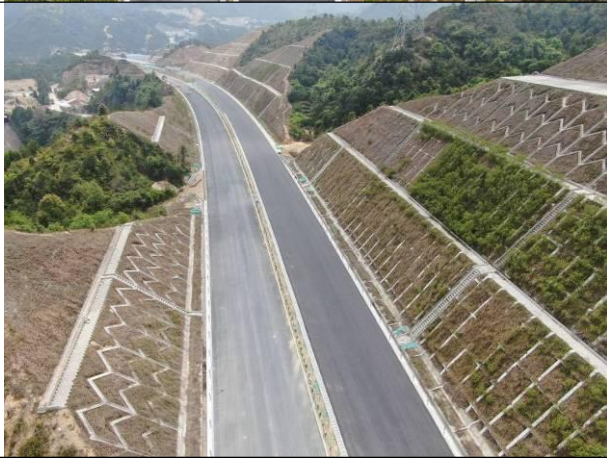
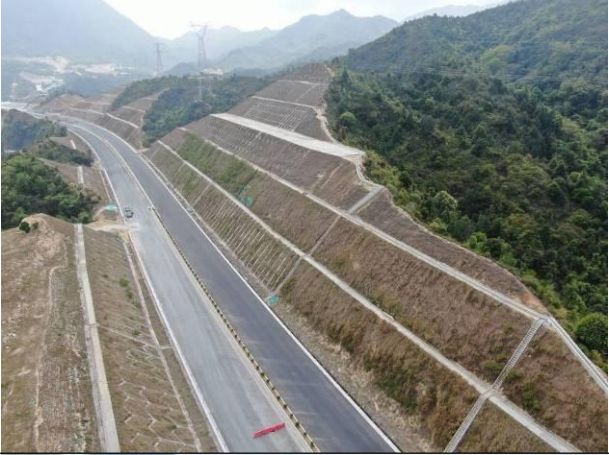
| | <p><b>监测位置：</b>K97+000 路基段（TJ3 标）</p> <p><b>现场情况：</b>挖方边坡已采用三维植草和骨架植草护坡，绿化带已采用种植灌木绿化，已修建截、排水沟和急流槽，现场植被生长良好，效果良好。</p> <p><b>建议措施：</b>加强养护和管护。</p> |

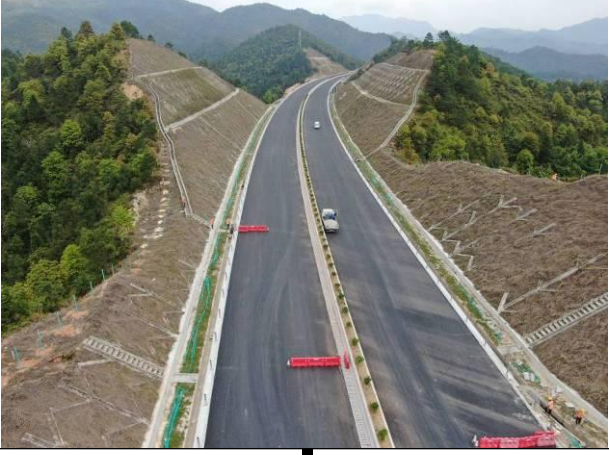
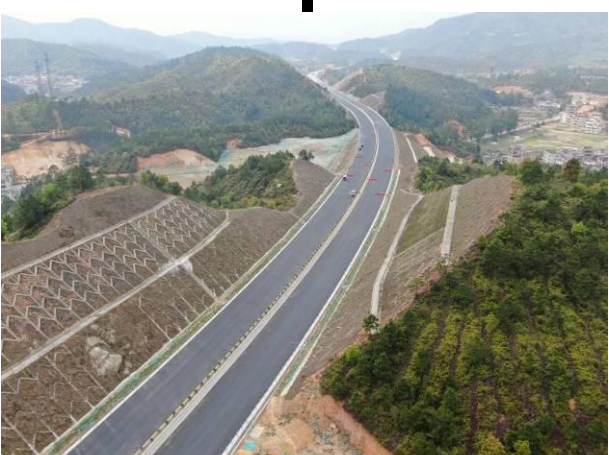
| | <p><b>监测位置：</b>K101+550 路基段（TJ4 标）</p> <p><b>现场情况：</b>挖、填方边坡已修建排水沟、急流槽和沉淀池，已采用骨架植草护坡，植被生长良好，现场效果良好。</p> <p><b>建议措施：</b>加强养护和管护。</p> |

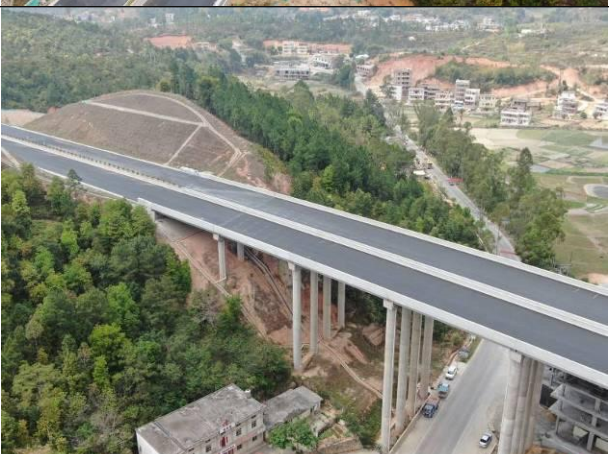
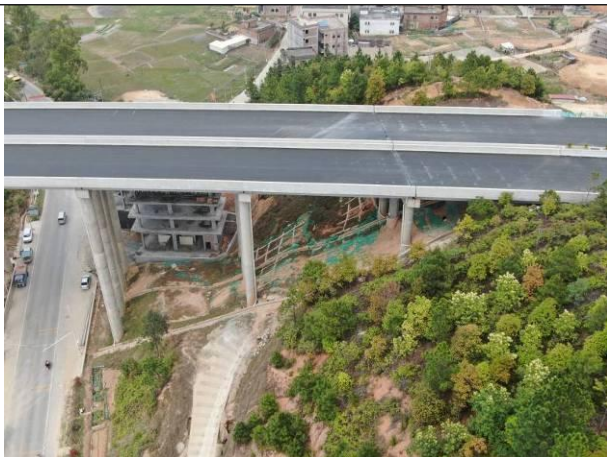
| | <p><b>监测位置：</b>省道 S228 二号跨线桥（TJ4 标）</p> <p><b>现场情况：</b>现场桥台边坡已采用三维植草护坡并用土工布覆盖，已修建排水措施，现场植被生长良好。</p> <p><b>建议措施：</b>加强养护和管护，及时对植被成活率较低边坡补种植被绿化，并用土工布覆盖，减少边坡裸露和被</p> |

| | <p>冲刷时间，减少水土流失。</p> |

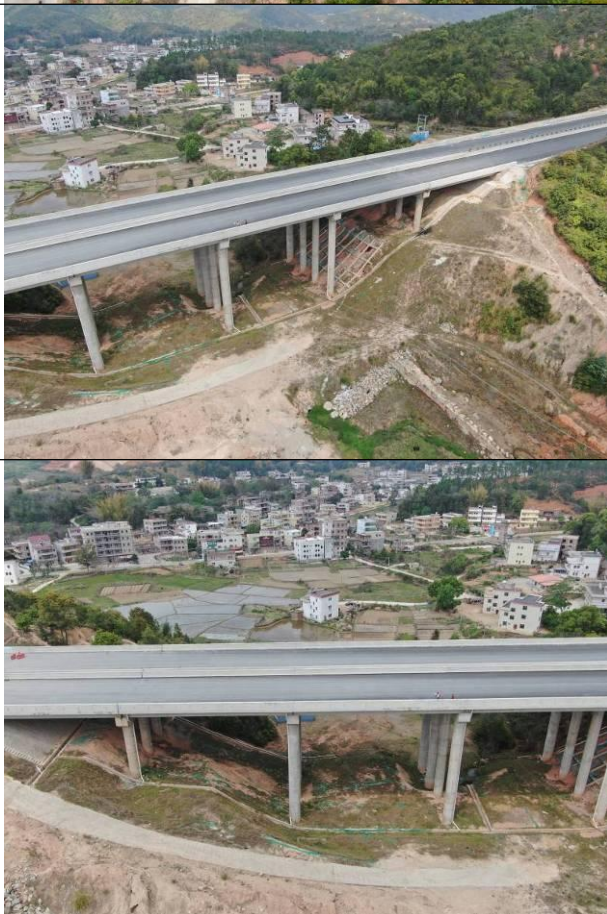
| | <p><b>监测位置：</b>下光大桥（TJ4 标）<br/><b>现场情况：</b>现场桥台边坡已采用三维植草护坡并用土工布覆盖，已修建排水措施，现场植被生长良好。<br/><b>建议措施：</b>加强养护和管护，对植被成活率较低边坡和平台补种植被绿化。</p> |

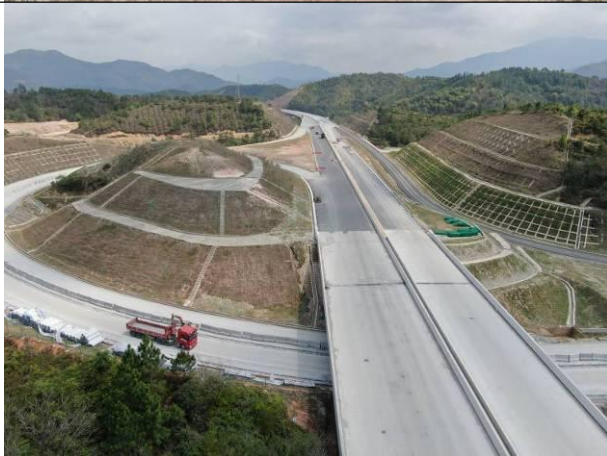
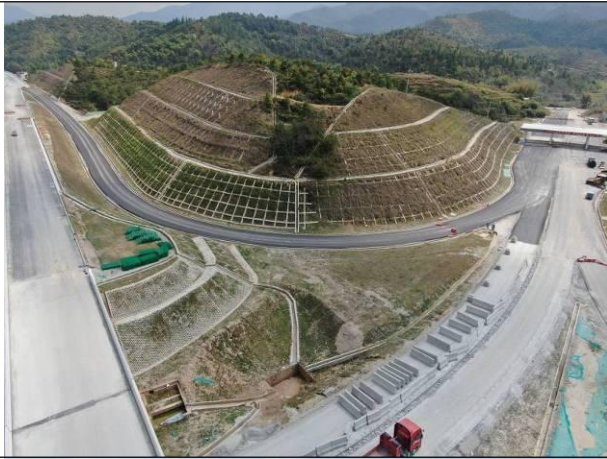
| | <p><b>监测位置：</b>郭田互通（TJ4 标）<br/><b>现场情况：</b>互通区域挖、填方边坡已采用骨架和三维植草护坡，并已用土工布覆盖，已修建排水沟和急流槽，现场植被生长良好，现场效果良好。<br/><b>建议措施：</b>加强养护和管护。</p> |

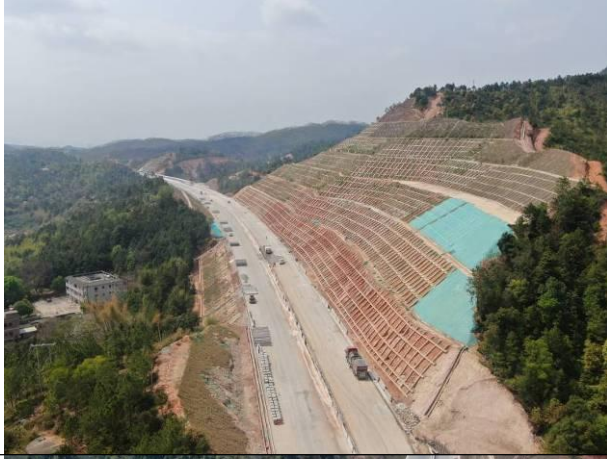
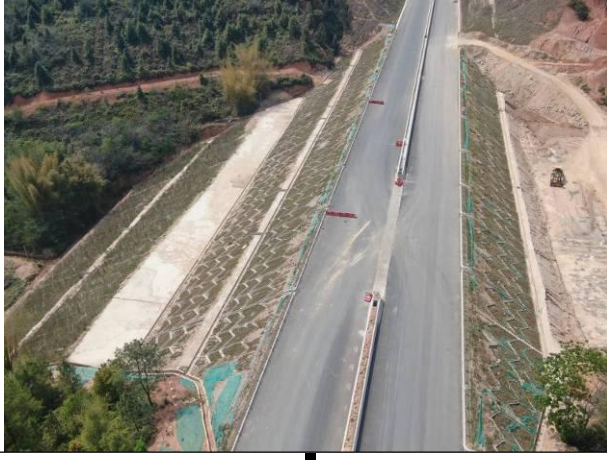
| | <p><b>监测位置：</b>K107+700 路基段（TJ5 标）</p> <p><b>现场情况：</b>现场挖、填方边坡已采用三维和骨架植草并已用土工布覆盖，已修建截、排水沟、急流槽和沉淀池；现场植被生长中。</p> |

| | <p><b>建议措施：</b>加强养护和管护，及时对植被成活率较低的边坡补种植被绿化，减少边坡裸露时间，减少水土流失。</p> |

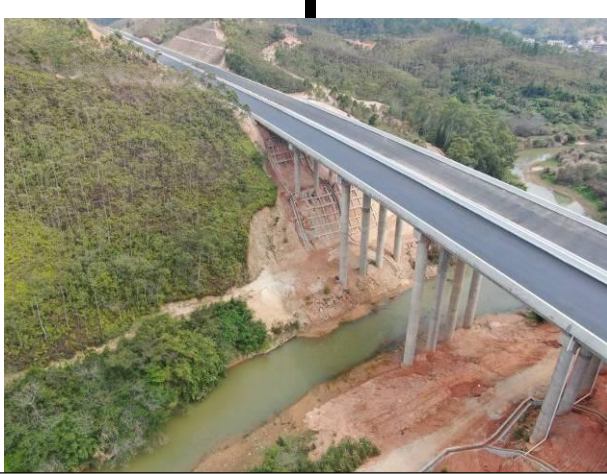
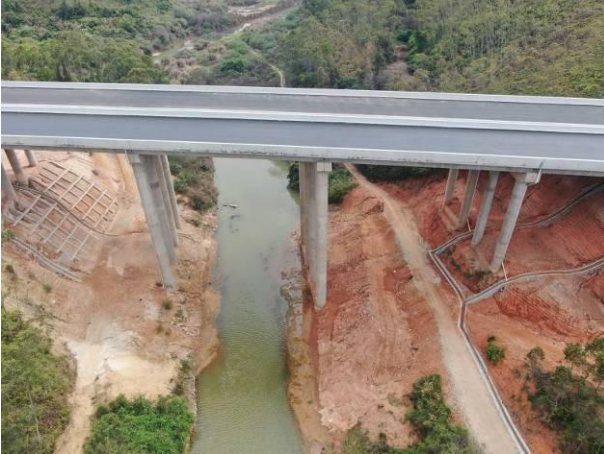
| | <p><b>监测位置：</b>蕉州河大桥（TJ5 标）</p> <p><b>现场情况：</b>现场桥台边坡已采用三维植草护坡，已修建排水沟，现场植被生长较好；仍有部分边坡和平台植被成活率较低，仍处于裸露状态，存在水土流失现象。</p> <p><b>建议措施：</b>加强养护和管护，及时对</p> |

| | <p>植被成活率较低边坡和平台进行绿化并用土工布做好覆盖措施，减少边坡和平台裸露时间，减少水土流失。</p> |

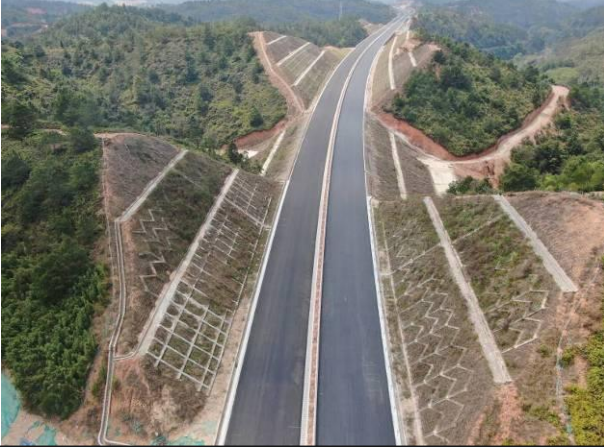
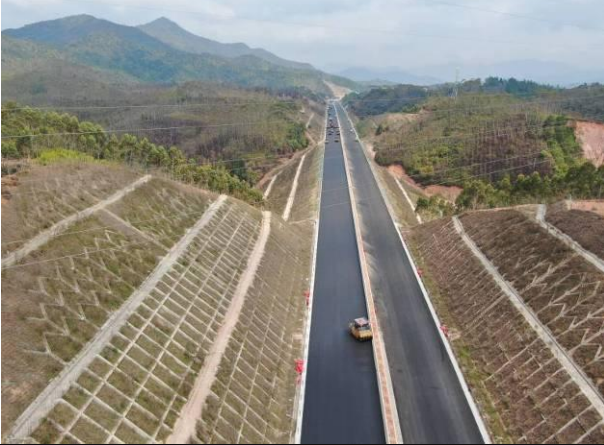
| | <p><b>监测位置：</b>K111+800 路基段（TJ5 标）<br/><b>现场情况：</b>挖、填方边坡已采用骨架和三维植草护坡，并已用土工布覆盖，已修建截水沟、排水沟和急流槽，现场植被生长良好，现场效果良好。<br/><b>建议措施：</b>加强养护和管护。</p> |

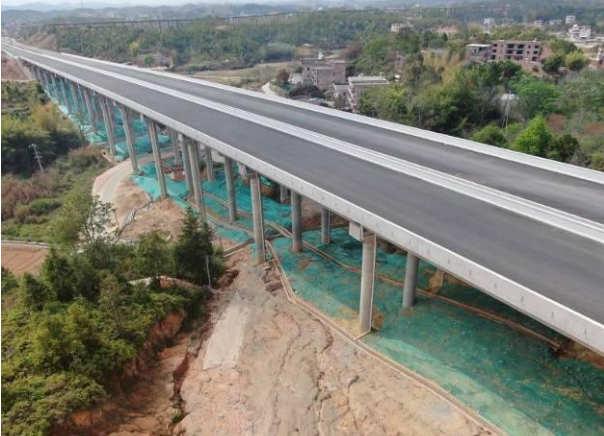
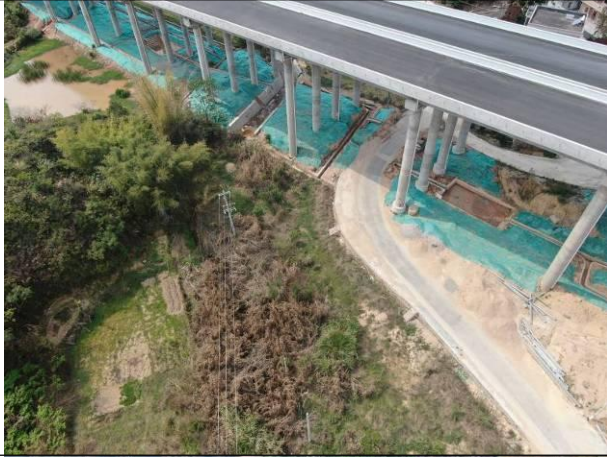
| | <p><b>监测位置：</b>群新大桥（TJ6 标）<br/><b>现场情况：</b>现场桥台边坡已采用三维植草护坡，已修建排水沟和沉淀池，桥底平台已采用撒播草籽绿化并已用土工布覆盖，现场植被生长中。<br/><b>建议措施：</b>加强养护和管护，及时对植被成活率较低边坡和平台补种植被</p> |

| | <p>绿化并用土工布做好覆盖措施，减少边坡和平台裸露时间，减少水土流失。</p> |

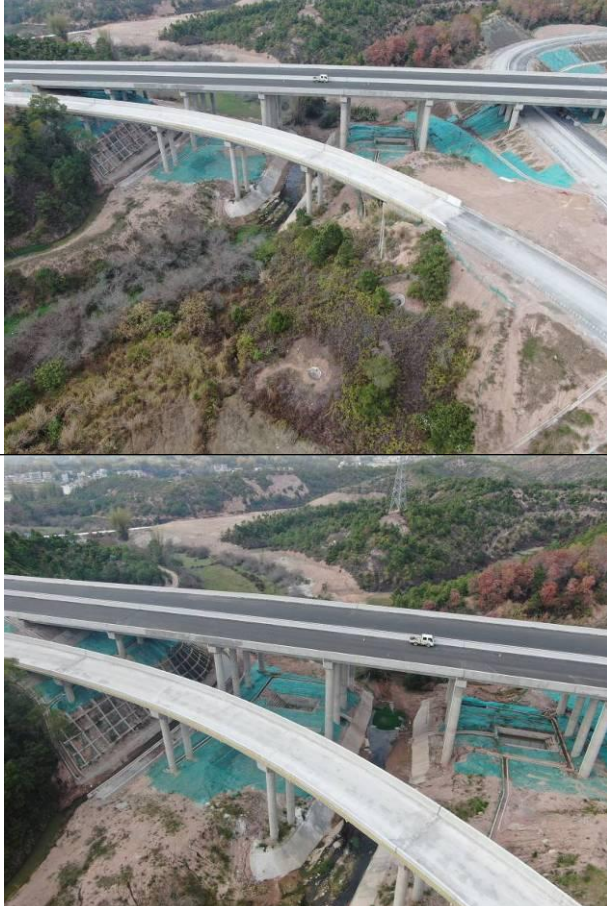
| | <p><b>监测位置：</b>联岭互通桥（TJ6 标）</p> <p><b>现场情况：</b>现场渠道两侧边坡已修建浆砌石挡墙，桥台边坡已采用三维植草护坡，已修建排水措施和沉淀池，已撒播草籽绿化并已用土工布覆盖，效果良好。</p> <p><b>建议措施：</b>养护已有的植被，及时对植被成活率较低边坡和平台补种植被绿化，减少边坡和平台裸露时间，减少水土流失。</p> |

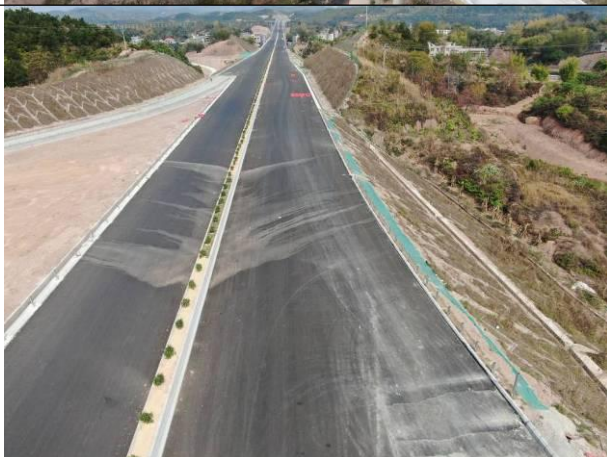
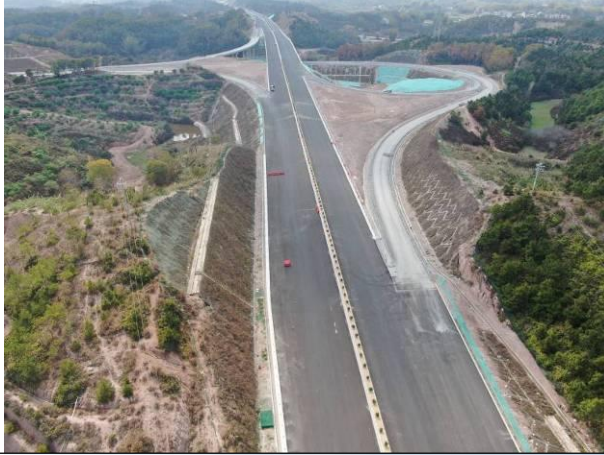
| | <p><b>监测位置：</b>联岭互通桥（TJ6 标）</p> <p><b>现场情况：</b>挖、填方边坡已采用骨架植草护坡，并已用土工布覆盖，已修建排水沟和急流槽，植被生长较好，现场效果良好；互通区域还有部分边坡和平台未绿化和覆盖，存在水土流</p> |

| | <p>失隐患。</p> <p><b>建议措施：</b>养护已有的植被，及时对植被成活率较低和未绿化的边坡和平台补种植被绿化，减少边坡和平台裸露时间，减少水土流失。</p> |

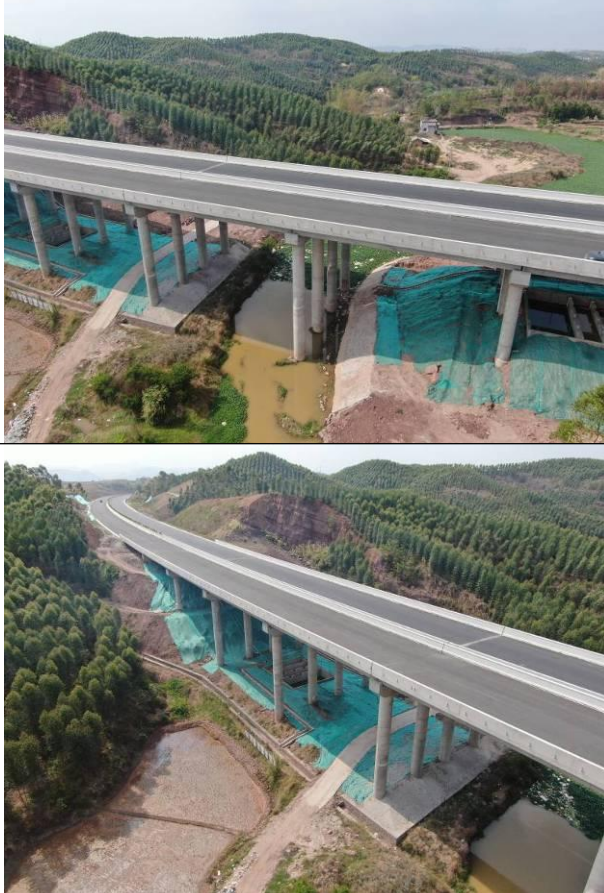
| | <p><b>监测位置：</b>黄坑河大桥（TJ6 标）</p> <p><b>现场情况：</b>现场渠道两侧边坡已修建浆砌石挡墙，桥台边坡已采用三维植草护坡，已修建排水措施和沉淀池，已撒播草籽绿化并已用土工布覆盖，效果良好。</p> <p><b>建议措施：</b>养护已有的植被，及时对植被成活率较低边坡和平台补种植被绿化，减少边坡和平台裸露时间，减少水土流失。</p> |

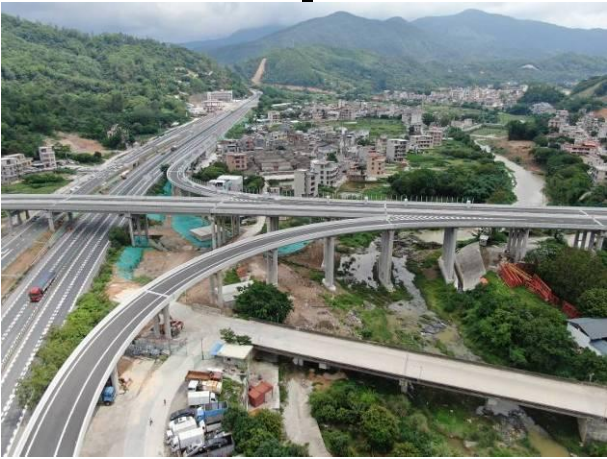
| | <p><b>监测位置：</b>北斗互通 A 匝道桥（TJ1 标）</p> <p><b>现场情况：</b>靠河道两侧边坡已修建浆砌石挡墙和排水措施，边坡和平台已撒播草籽绿化并用土工布覆盖。</p> <p><b>建议措施：</b>加强养护和管护，及时对成活率较低的边坡和桥底平台补种植被绿化并用土工布绿化，减少边坡和平台裸露时间，减少水土流失。</p> |

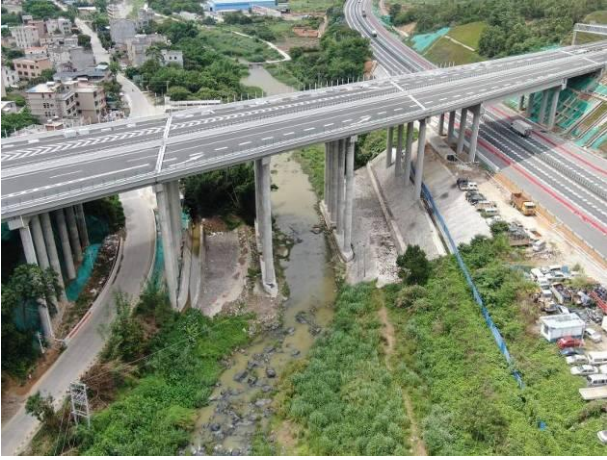
| | <p><b>监测位置：</b>北斗互通主线桥（TJ1 标）</p> <p><b>现场情况：</b>现场靠河道两侧边坡已修建浆砌石挡墙和排水措施，桥底平台已撒播草籽绿化并用土工布覆盖，效果良好。</p> <p><b>建议措施：</b>加强养护和管护。</p> |

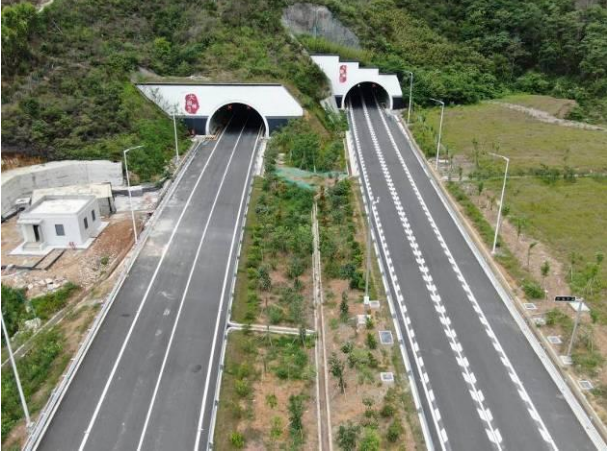
| | <p><b>监测位置：</b>大湖嵎隧道进口（TJ1 标）</p> <p><b>现场情况：</b>大湖嵎隧道进口洞脸已采用硬化和植草护坡，隧道口绿化带已种植乔、灌木绿化，已修建截、排水措施，现场植被生长良好，效果良好。</p> <p><b>建议措施：</b>加强养护和管护。</p> |

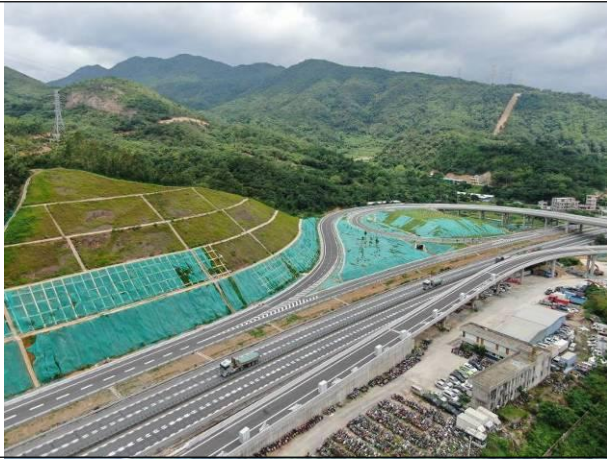
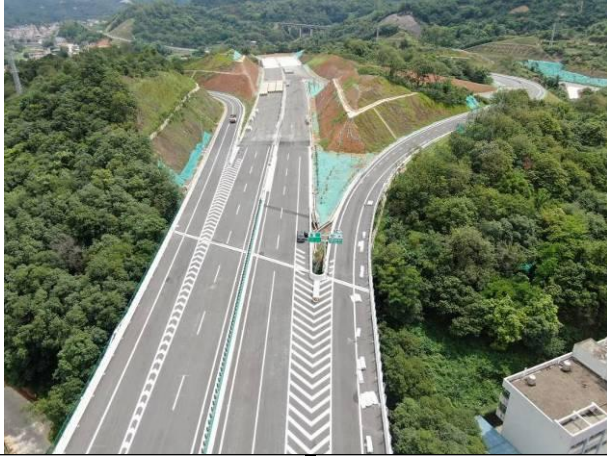
| | <p><b>监测位置：</b>北斗互通（TJ1 标）</p> <p><b>现场情况：</b>汤西互通挖、填方边坡已采用三维植草和骨架植草护坡，并已用土工布覆盖，已修建永久排水沟、急流槽，现场效果良好。</p> |

| | <p><b>建议措施：</b>养护已有的植物；及时对植被成活率较低边坡和平台补种植被绿化并用土工布覆盖，减少边坡和平台的裸露时间，减少水土流失。</p> |

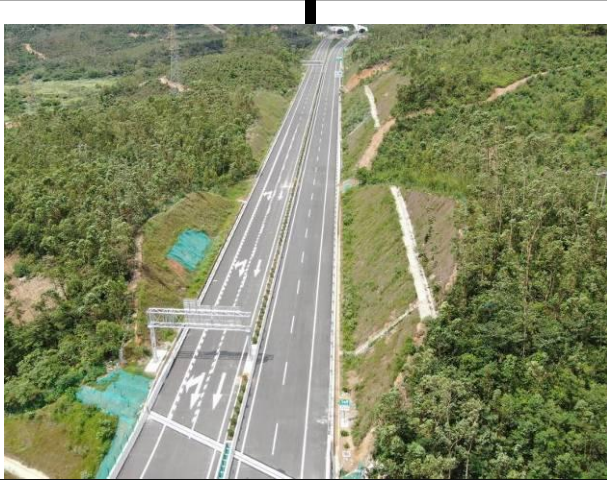
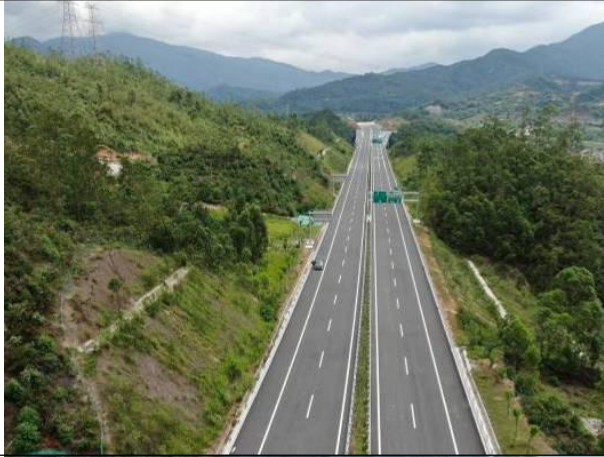
| | <p><b>监测位置：</b>K79+900 路基段（TJ1 标）</p> <p><b>现场情况：</b>填方边坡已采用骨架植草护坡，已修建排水沟和急流槽，绿化带已种植灌木和铺种草皮绿化，现场植被生长良好，效果良好。</p> |

| | <p><b>建议措施：</b>加强养护和管护。</p> |

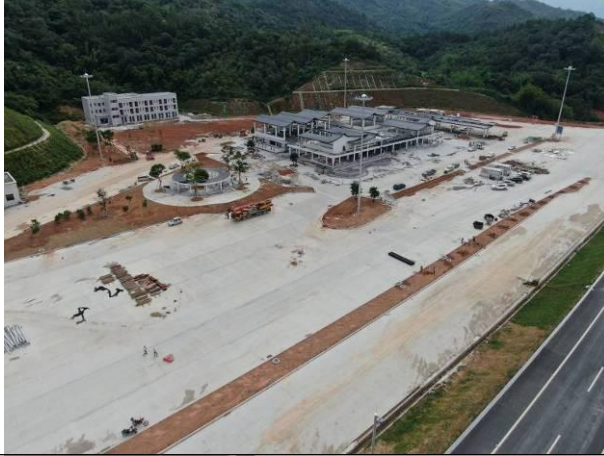
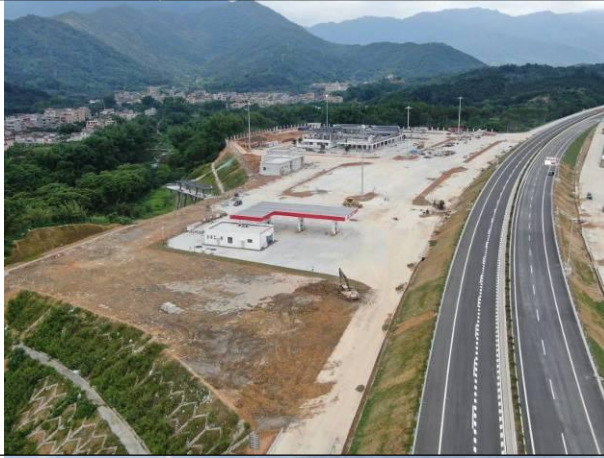
| | <p><b>监测位置：</b>汤西服务区（TJ2 标）</p> <p><b>现场情况：</b>汤西服务区挖、填方边坡已采用骨架植草和撒播草籽护坡，已修建永久排水沟和急流槽，绿化带已采用种植灌木绿化，现场植被生长良好。</p> |

| | <p><b>建议措施：</b>养护已有的植物，及时对植被成活率较低的边坡补种植被绿化，并用土工布覆盖，减少边坡裸露时间，减少水土流失。</p> |

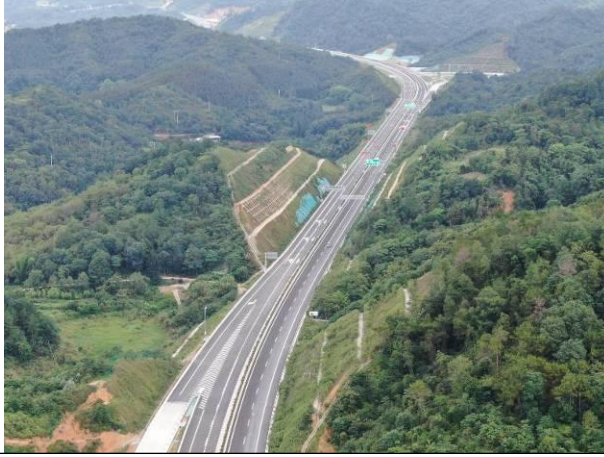
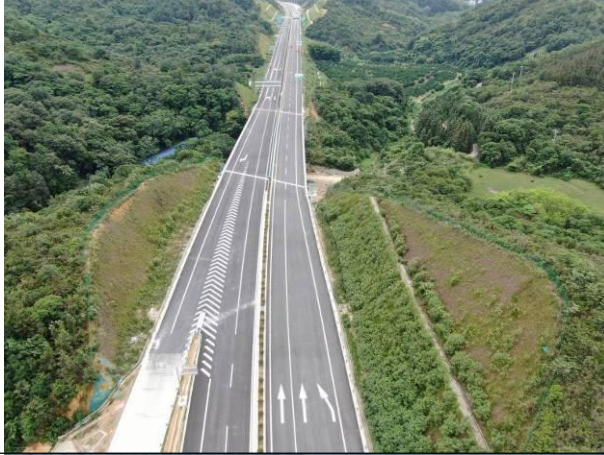
| | <p><b>监测位置：</b>K82+850 路基段（TJ2 标）</p> <p><b>现场情况：</b>挖、填方边坡已采用三维植草和骨架植草护坡，并用土工布覆盖，坡顶已修建截水沟，已修建永久排水沟、急流槽和沉淀池，绿化带已采用种植灌木绿化，现场植被生长良好。</p> |

| | <p><b>建议措施：</b>加强养护和管护。</p> |

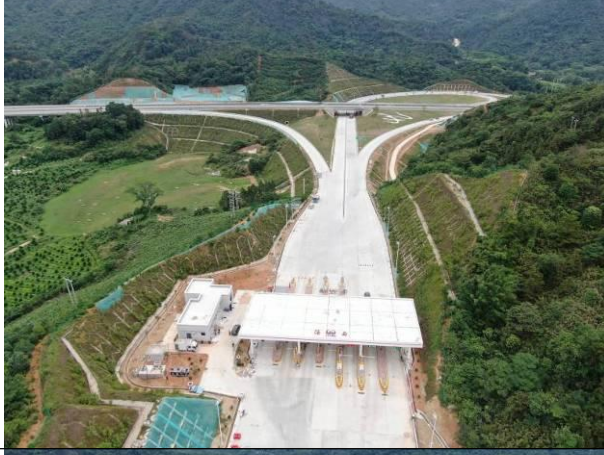
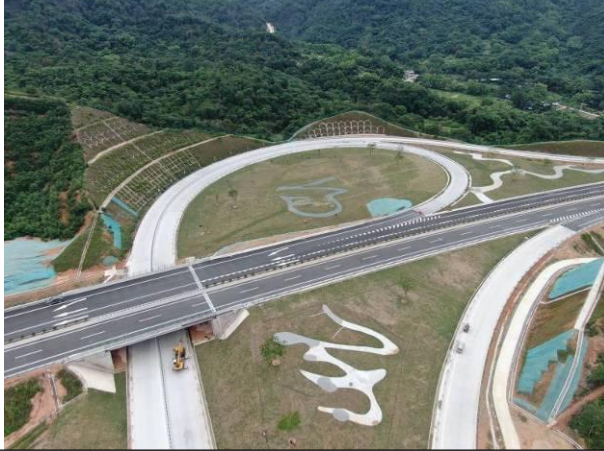
| | <p><b>监测位置：</b>汤西互通（TJ2 标）</p> <p><b>现场情况：</b>汤西互通挖、填方边坡已采用三维植草和骨架植草护坡，并已用土工布覆盖，已修建永久排水沟、急流槽和沉淀池，现场效果良好。</p> <p><b>建议措施：</b>加强养护和管护，对植被成活率较低边坡和平台补种植被绿化。</p> |

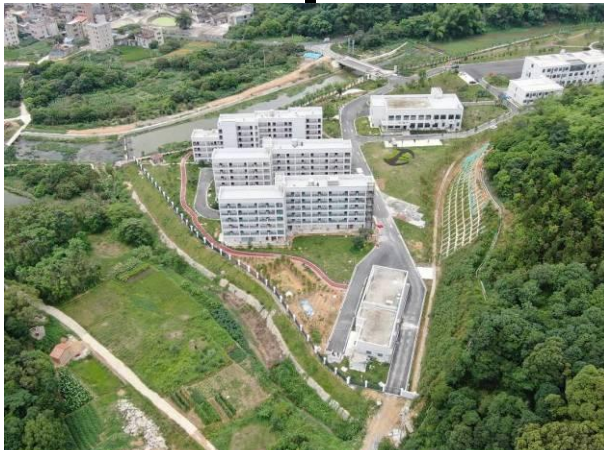
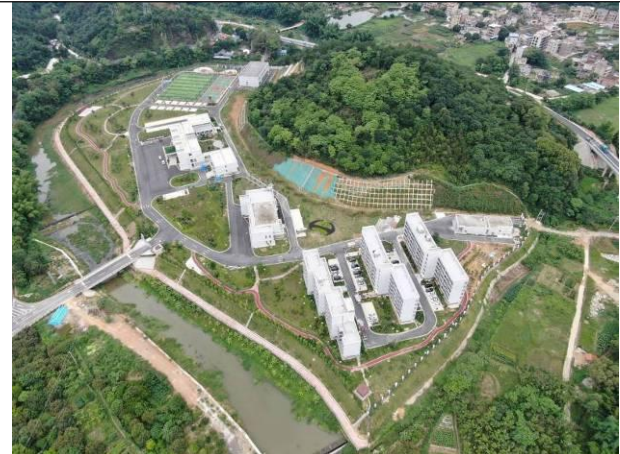
| | <p><b>监测位置：</b>业主管理处（TJ2 标）</p> <p><b>现场情况：</b>管理中心四周已修建围墙，挖方边坡已采用三维植草护坡，填方边坡下方已修建挡墙和急流槽，已修建排水沟，平台已采用种植乔、灌木和铺种草皮绿化，现场植被生长良好。</p> <p><b>建议措施：</b>加强养护和管护。</p> |

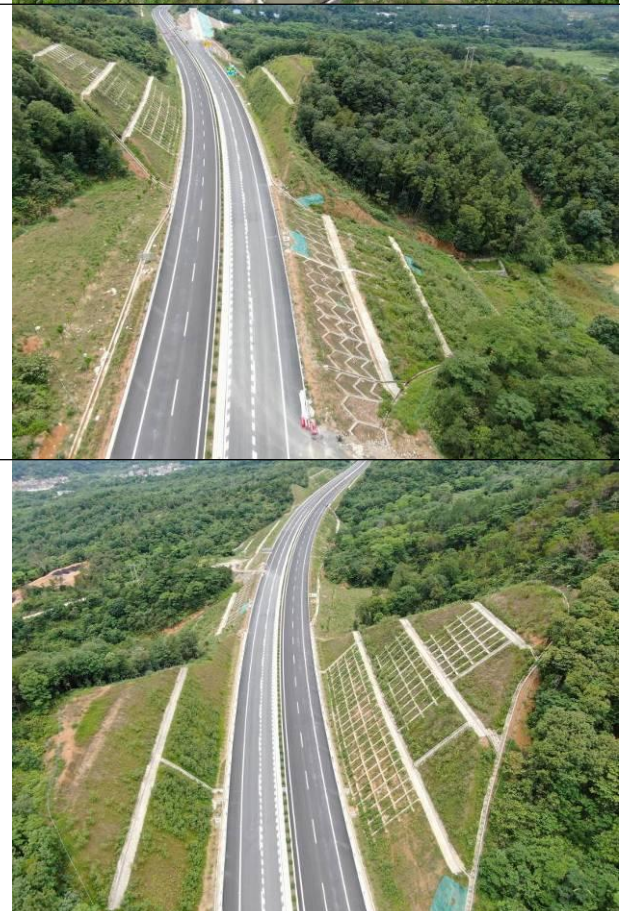
| | <p><b>监测位置：</b>K87+500 路基段（TJ2 标）</p> <p><b>现场情况：</b>现场挖、填方边坡已采用三维植草和骨架植草护坡，已修建截、排水沟、急流槽和沉淀池；现场植被生长良好。</p> <p><b>建议措施：</b>加强养护和管护。</p> |

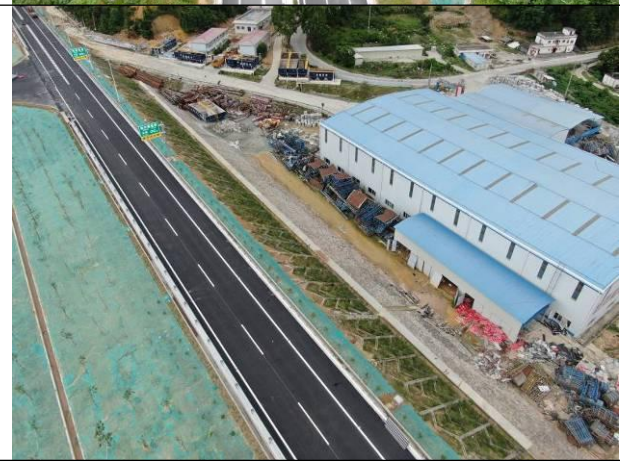
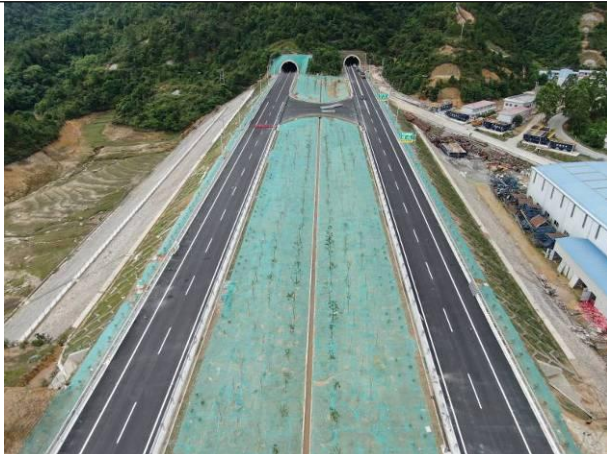
| | <p><b>监测位置：</b>鸿图嶂隧道出口路基段（TJ3 标）</p> <p><b>现场情况：</b>填方边坡已下方用浆砌石挡墙护坡，上边坡采用骨架植草护坡，并已用土工布覆盖，已修建急流槽和排水沟，现场植被生长良好，效果良好。</p> |

| | <p><b>建议措施：</b>养护已有的植被。</p> |

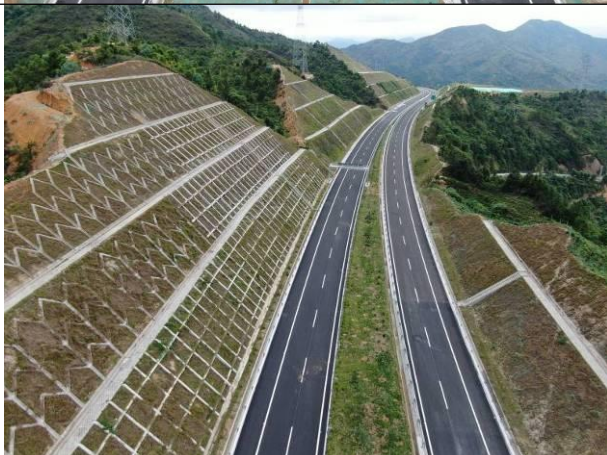
| | <p><b>监测位置：</b>K97+000 路基段（TJ3 标）</p> <p><b>现场情况：</b>挖方边坡已采用三维植草和骨架植草护坡，绿化带已采用种植灌木绿化，已修建截、排水沟和急流槽，现场植被生长良好，效果良好。</p> <p><b>建议措施：</b>加强养护和管护。</p> |

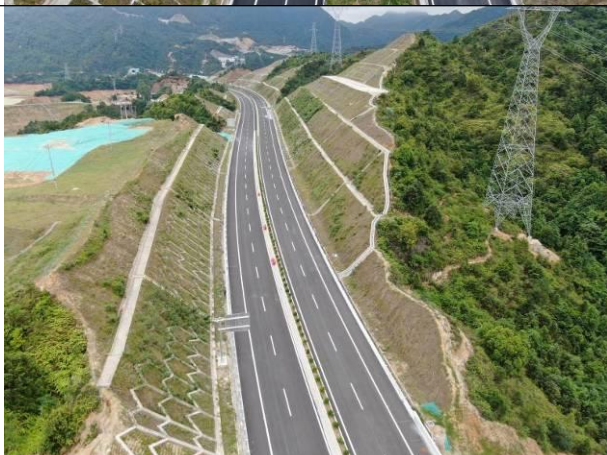
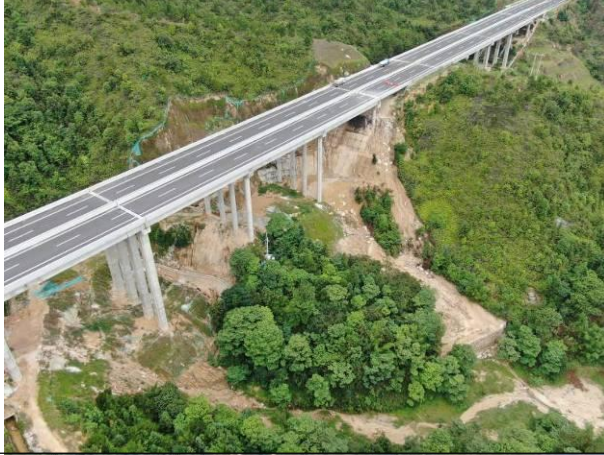
| | <p><b>监测位置：</b>张屋山 3#桥（TJ4 标）</p> <p><b>现场情况：</b>现场桥台边坡和桥底平台已采用撒播草籽绿化，已修建排水措施，并用土工布覆盖，现场植被生长中，还有部分边坡和平台植被成活率较低，存在一定水土流失现象。</p> <p><b>建议措施：</b>加强养护和管护，及时对</p> |

| | <p>植被成活率较低边坡和平台补种植被绿化并用土工布覆盖，确保植被成活率。</p> |

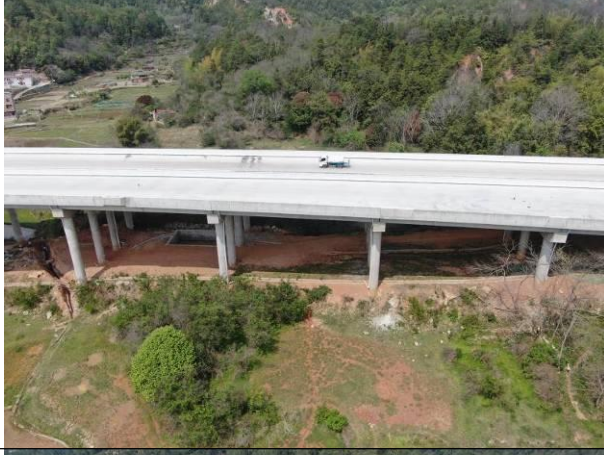
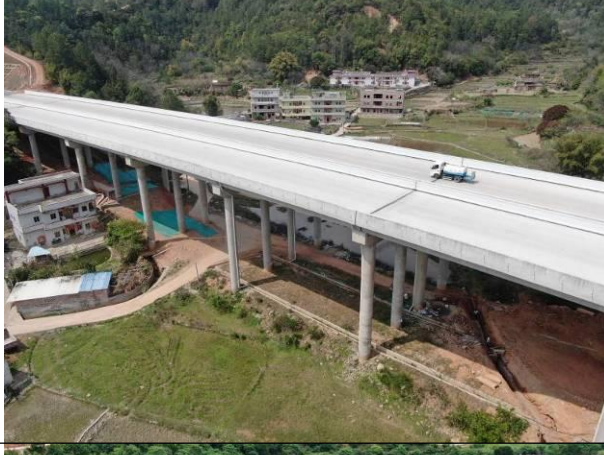
| | <p><b>监测位置：</b>田心一号大桥（TJ5 标）</p> <p><b>现场情况：</b>现场已修建排水措施和沉淀池，桥台边坡和桥底平台已采用撒播草籽绿化并用土工布覆盖，现场植被生长中；还有部分边坡和平台植被成活率较低，存在水土流失隐患。</p> |

| | <p><b>建议措施：</b>加强养护和管护，及时对植被成活率较低桥台边坡和平台补种植被绿化，并用土工布覆盖，减少边坡和平台裸露时间，减少水土流失。</p> |
