大(埔)丰(顺)(五)华高速公路丰顺至五华段

# 水土保持监测总结报告

建设单位: 广东省政府还贷高速公路管理中心

监测单位: 广东粤源工程咨询有限公司

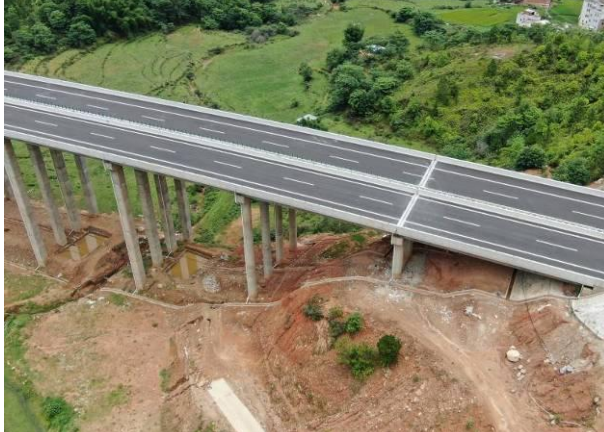
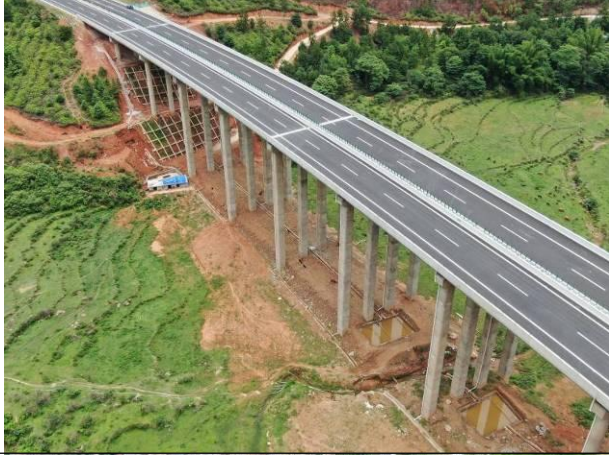
| | <p><b>监测位置：</b>田心二号大桥（TJ5 标）</p> <p><b>现场情况：</b>现场桥台边坡已采用三维植草和浆砌石挡墙护坡，已修建排水措施，已撒播草籽绿化，现场植被生长一般；大部分边坡和平台植被成活率较低，仍处于裸露状态，存在水土流失隐患。</p> |

| | <p><b>建议措施：</b>加强养护和管护，及时对植被成活率较低边坡和平台补种植被绿化，并用土工布覆盖，减少边坡和平台裸露时间，减少水土流失。</p> |

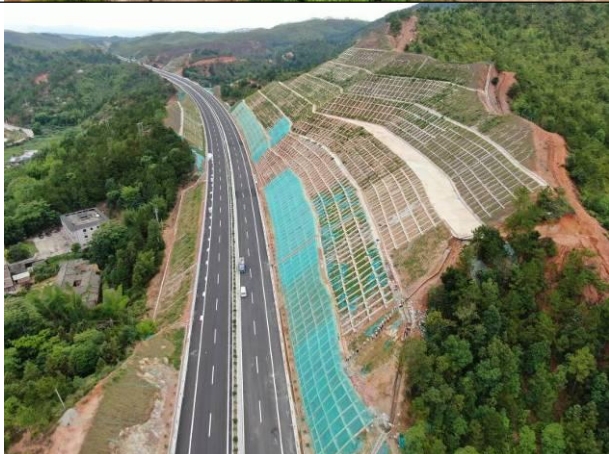
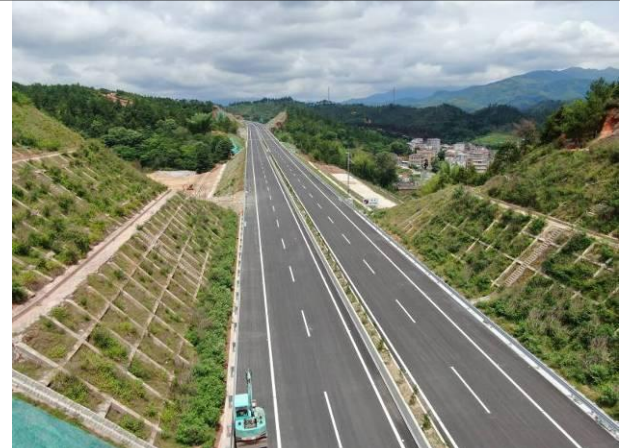
| | <p><b>监测位置：</b>K107+700 路基段（TJ5 标）</p> <p><b>现场情况：</b>现场挖、填方边坡已采用三维和骨架植草并已用土工布覆盖，已修建截、排水沟、急流槽和沉淀池；现场植被生长中。</p> <p><b>建议措施：</b>加强养护和管护，及时对植被成活率较低的边坡补种植被绿</p> |

| | <p>化，减少边坡裸露时间，减少水土流失。</p> |

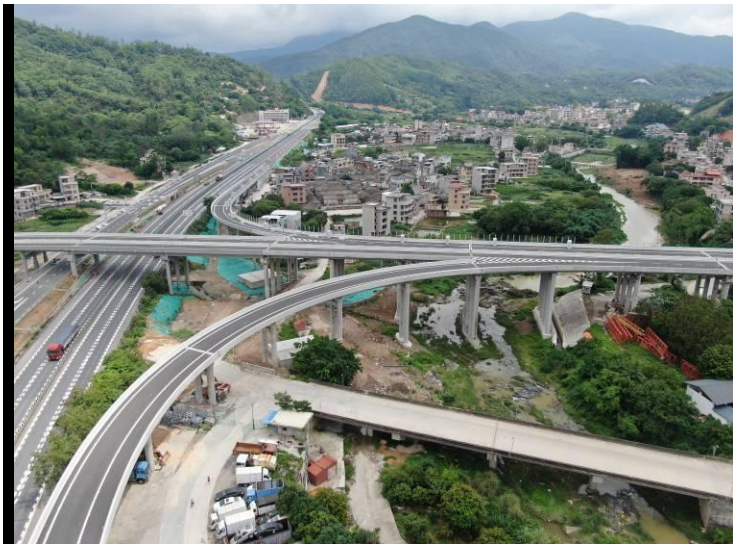
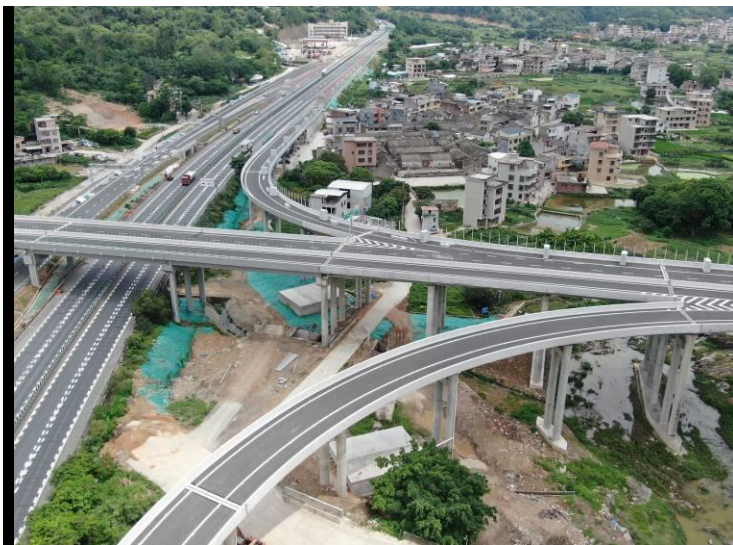
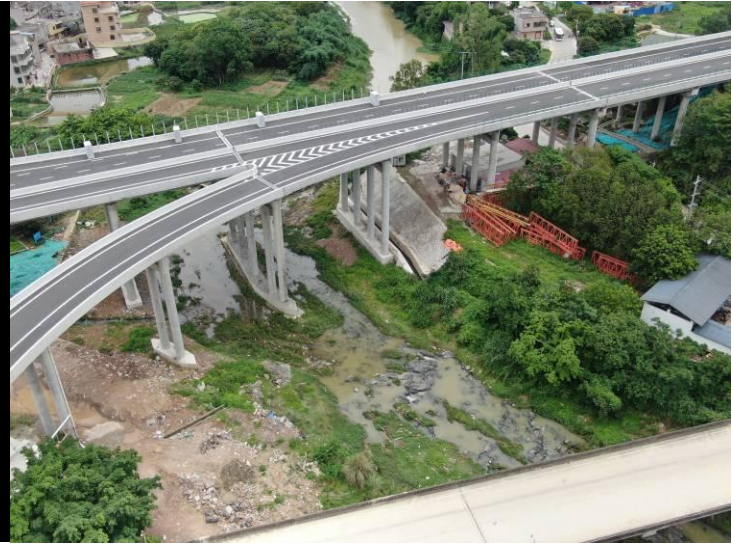
| 图片 | 说明 |
|---|---|
| | <p><b>监测位置：</b>北斗互通 A 匝道桥（TJ1 标）</p> <p><b>现场情况：</b>现场靠河道两侧边坡已修建浆砌石挡墙和排水措施，边坡和平台已撒播草籽绿化并用土工布覆盖，现场植被生长中，效果较好。</p> |

| 图片 | 说明 |
|---|---|
| | <p><b>建议措施：</b>加强养护和管护，及时对成活率较低的边坡和桥底平台补种植被绿化并用土工布绿化，减少边坡和平台裸露时间，减少水土流失。</p> |

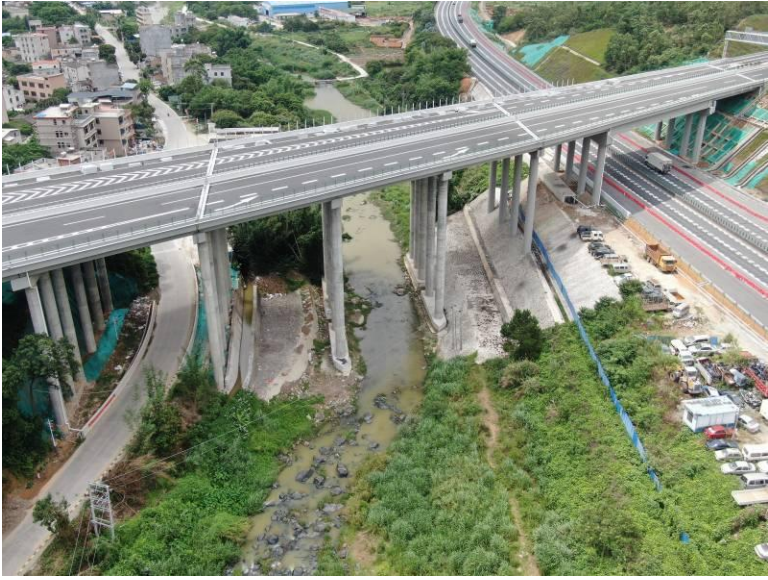
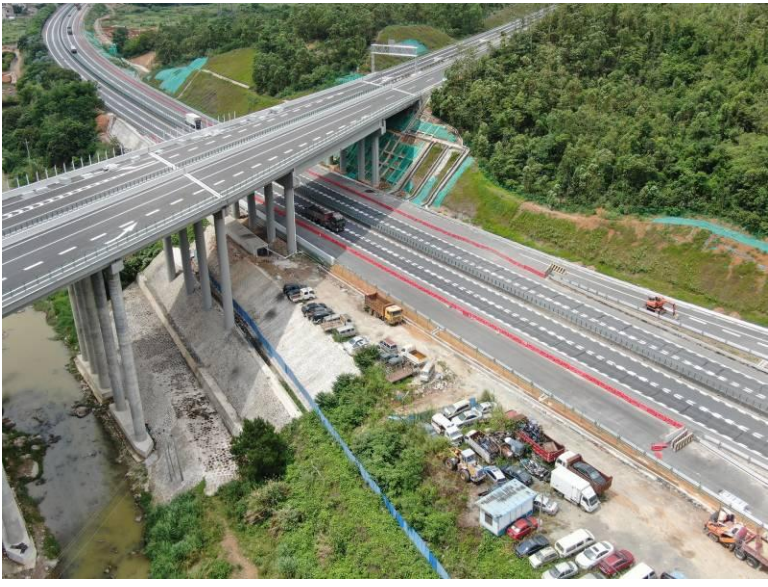
| | <p><b>监测位置：</b>北斗互通主线桥（TJ1 标）</p> <p><b>现场情况：</b>现场靠河道两侧边坡已修建浆砌石挡墙和排水措施，桥底平台已撒播草籽绿化并用土工布覆盖，效果良好。</p> <p><b>建议措施：</b>加强养护和管护。</p> |

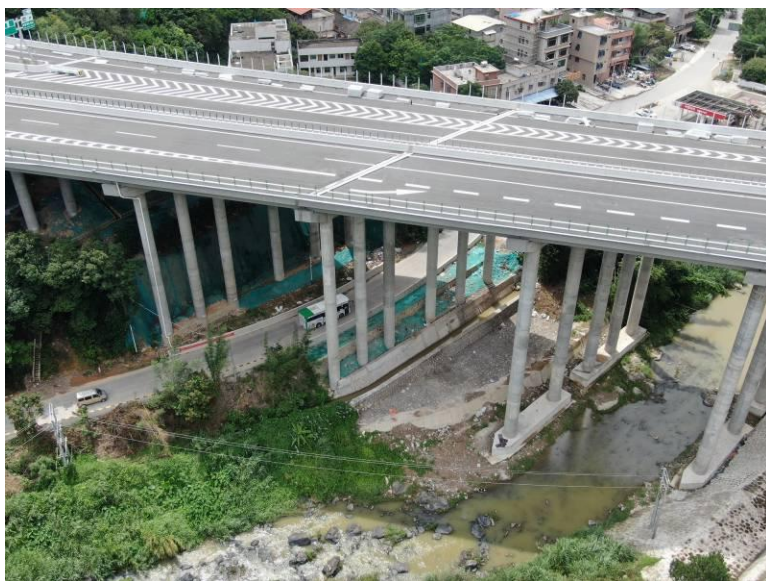
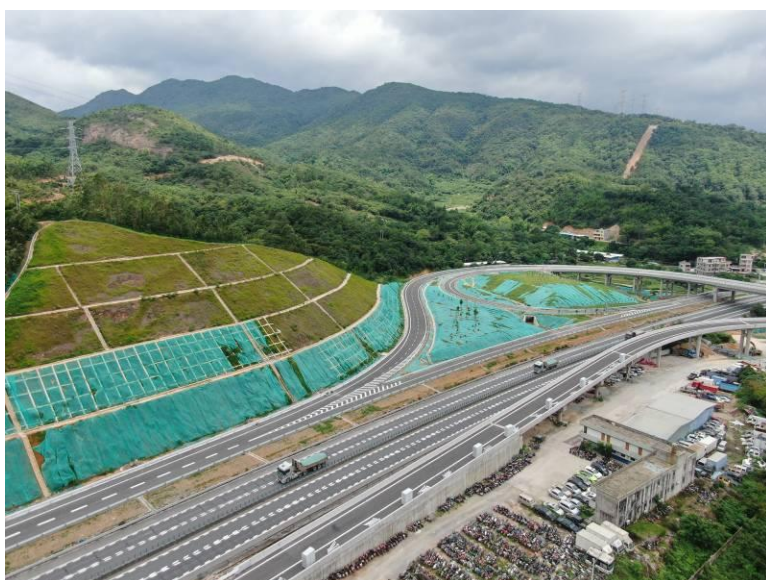
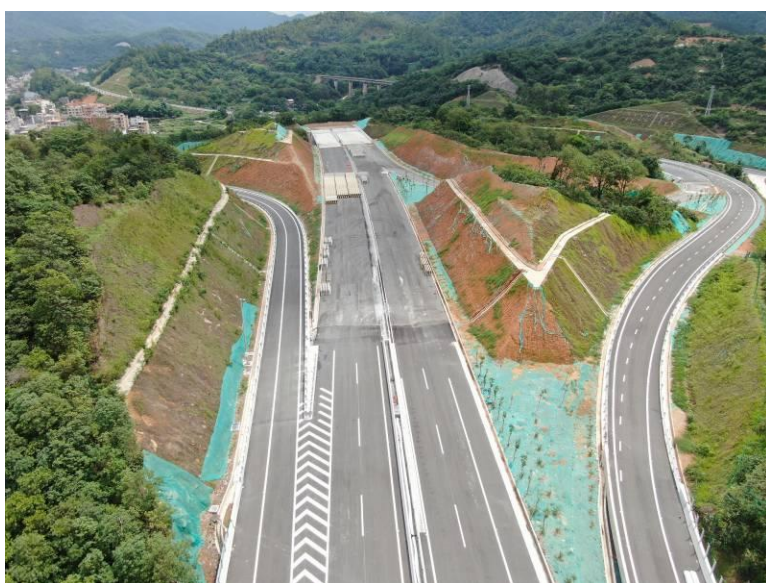
**监测位置：**北斗互通（TJ1标）

**现场情况：**汤西互通挖、填方边坡已采用三维植草和骨架植草护坡，并已用土工布覆盖，已修建永久排水沟、急流槽，现场效果良好。

**建议措施：**养护已有的植物；及时对植被成活率较低边坡和平台补种植被绿化并用土工布覆盖，减少边坡和平台的裸露时间，减少水土流失。

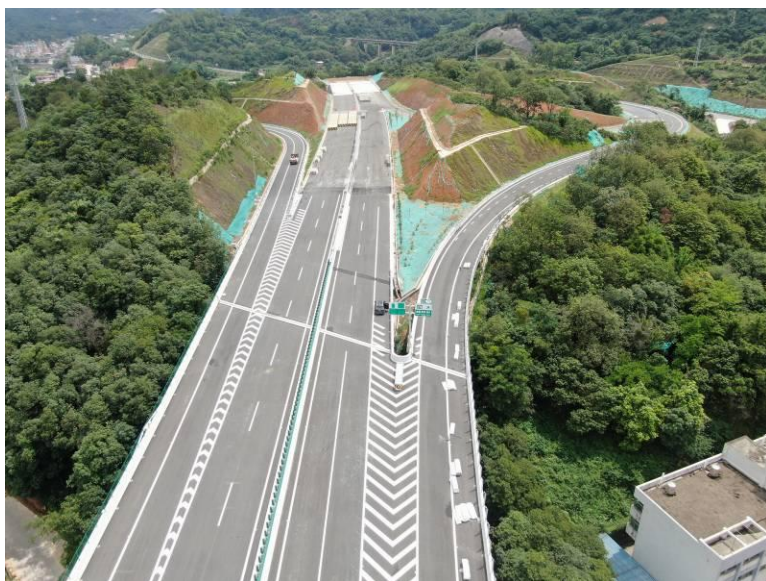
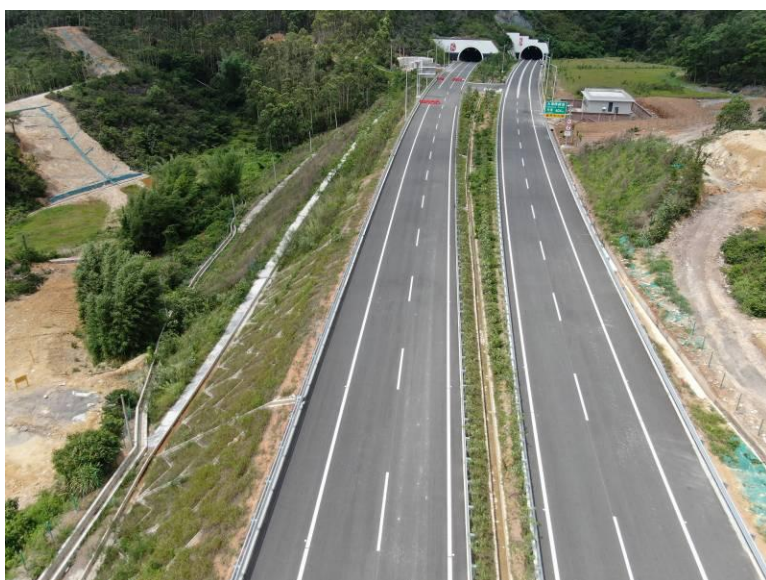
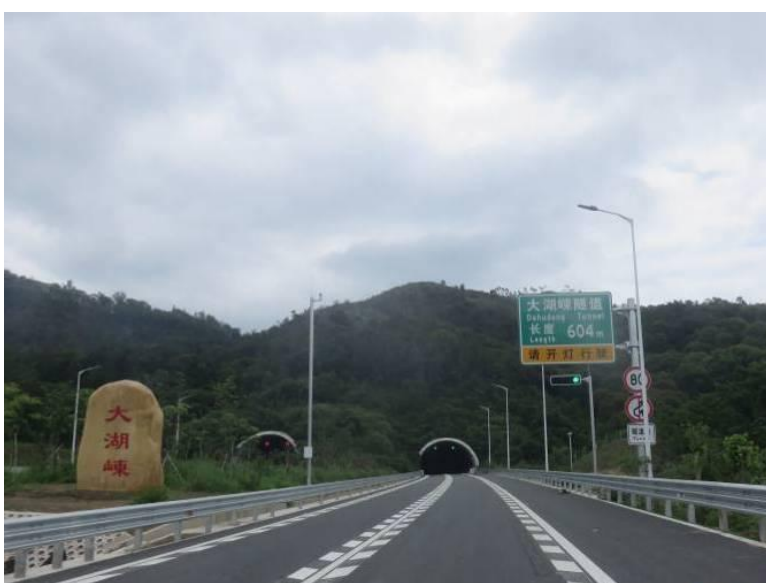
**监测位置：**大湖嶼隧道进口（TJ1 标）

**现场情况：**大湖嶼隧道进口洞脸已采用硬化和植草护坡，隧道口绿化带已种植乔、灌木绿化，已修建截、排水措施，现场植被生长良好，效果良好。

**建议措施：**加强养护和管理。

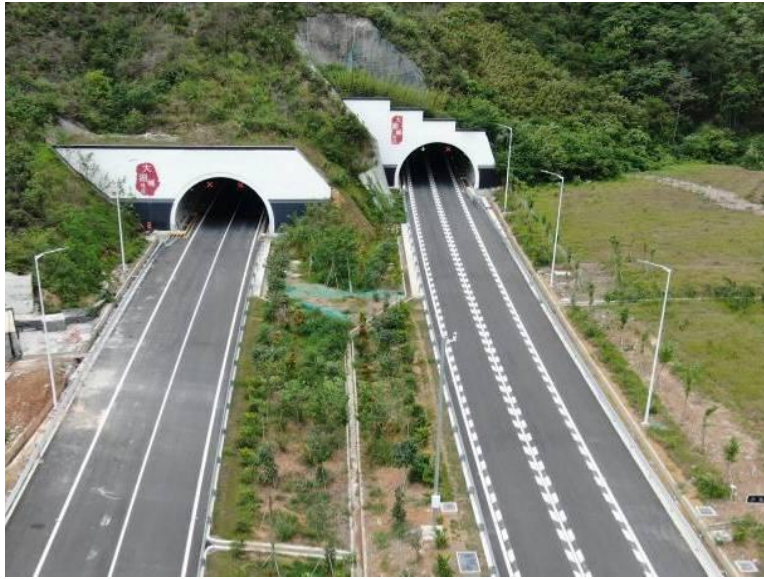
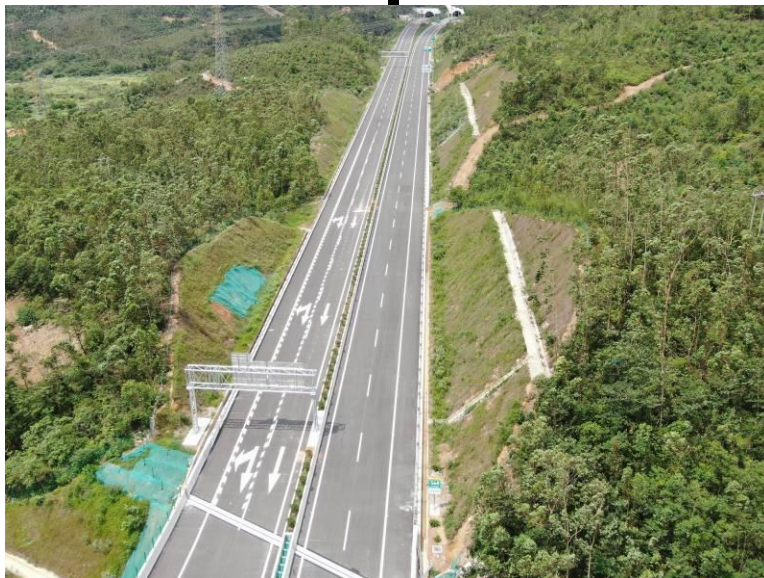
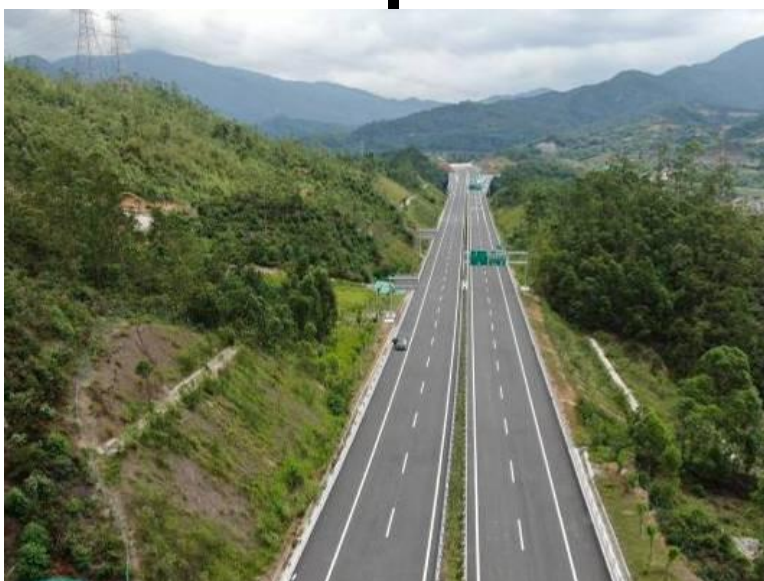
**监测位置：**K79+900 路基段（TJ1 标）

**现场情况：**填方边坡已采用骨架植草护坡，已修建排水沟和急流槽，绿化带已种植灌木和铺种草皮绿化，现场植被生长良好，效果良好。

**建议措施：**加强养护和管理。

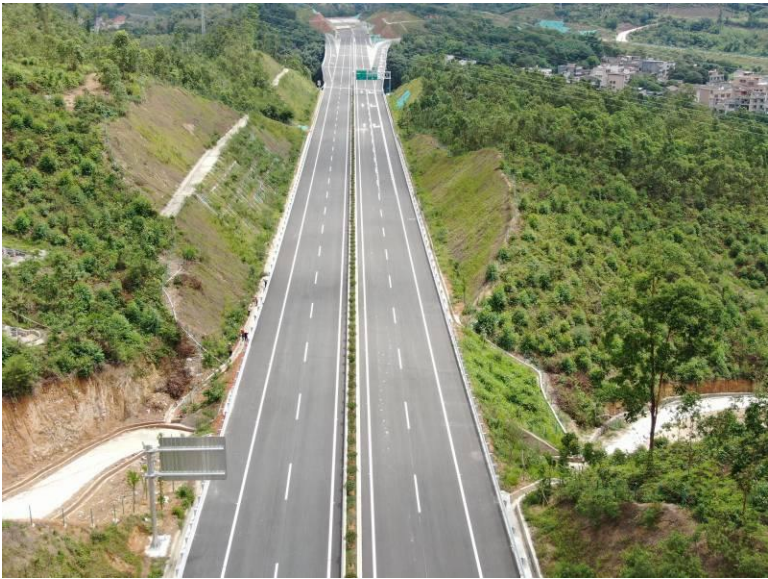
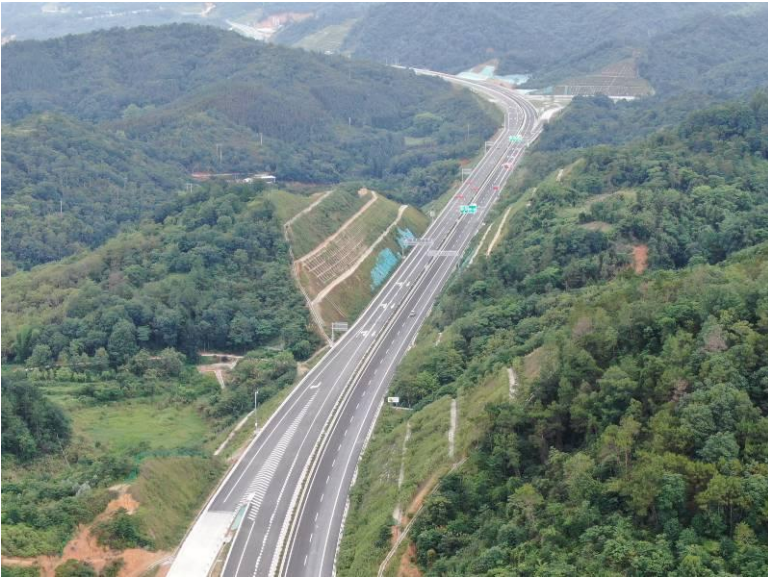
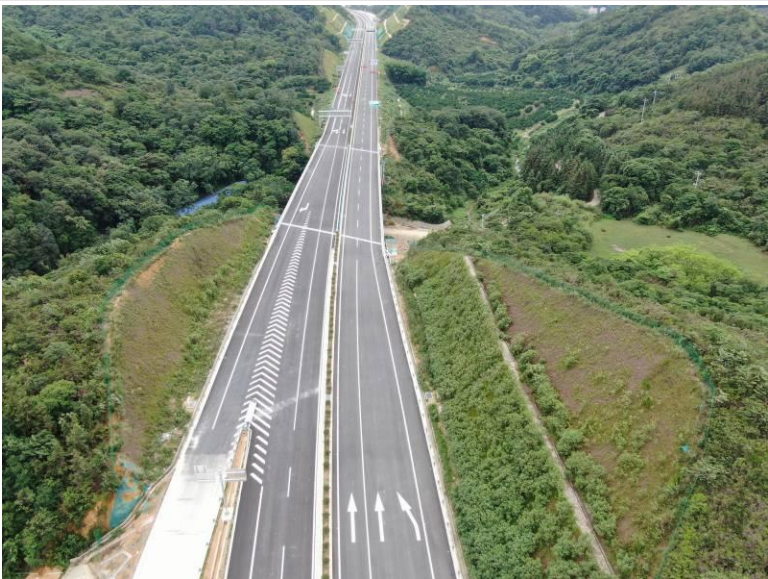
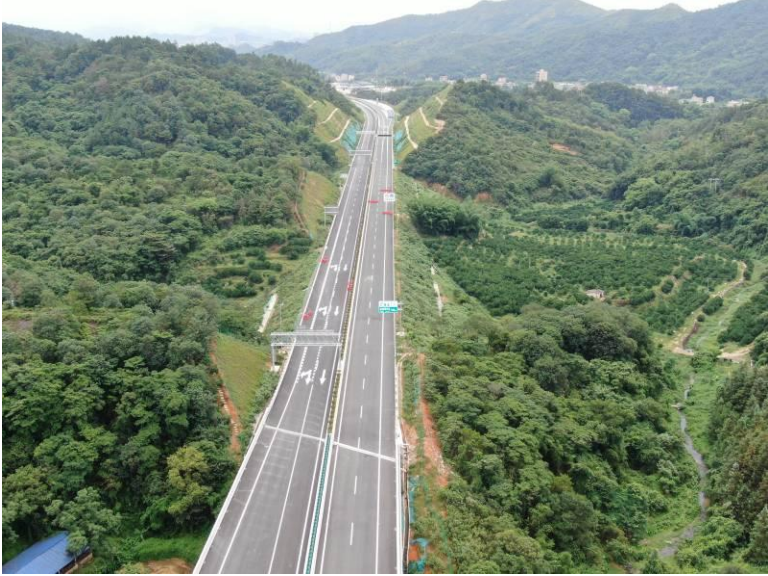
| | <p><b>监测位置：</b>K82+850 路基段（TJ2 标）</p> <p><b>现场情况：</b>挖、填方边坡已采用三维植草和骨架植草护坡，并用土工布覆盖，坡顶已修建截水沟，已修建永久排水沟、急流槽和沉淀池，绿化带已采用种植灌木绿化，现场植被生长良好。</p> <p><b>建议措施：</b>加强养护和管护。</p> |

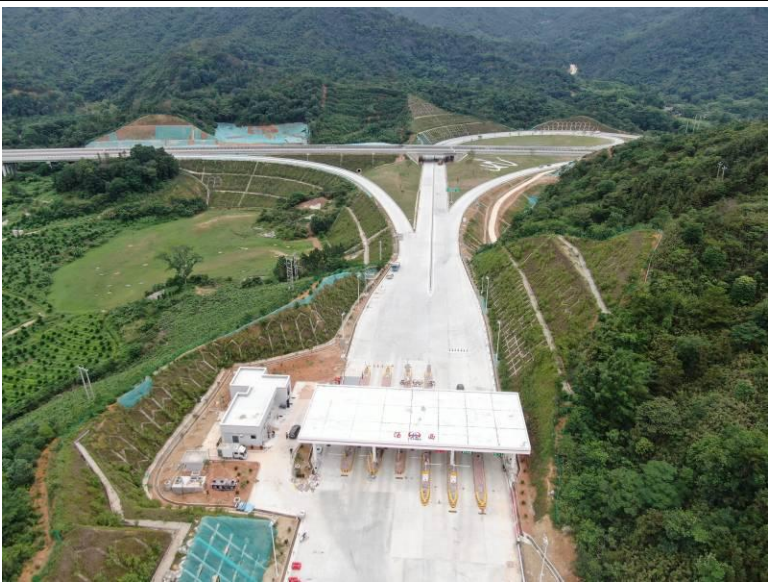
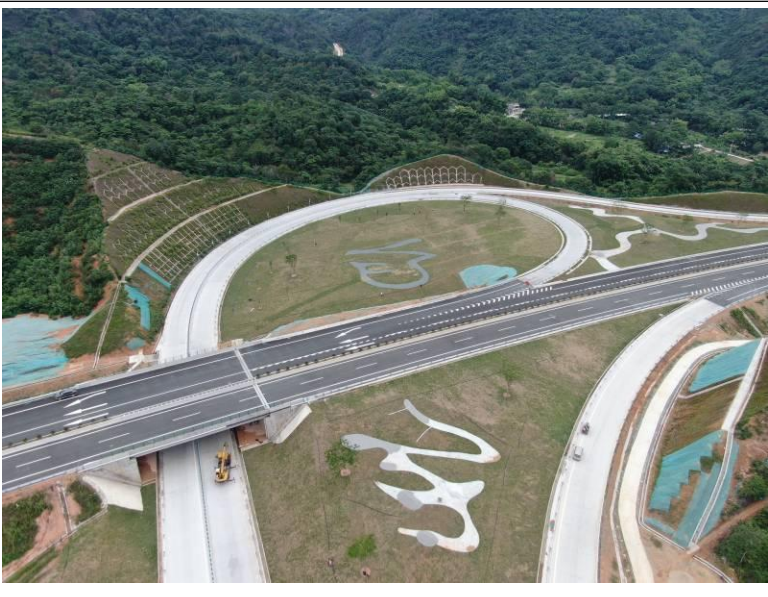
| | <p><b>监测位置：</b>汤西互通（TJ2标）</p> <p><b>现场情况：</b>汤西互通挖、填方边坡已采用三维植草和骨架植草护坡，并已用土工布覆盖，已修建永久排水沟、急流槽和沉淀池，现场效果良好。</p> |

| | <p><b>建议措施：</b>加强养护和管护，对植被成活率较低边坡和平台补种植被绿化。</p> |

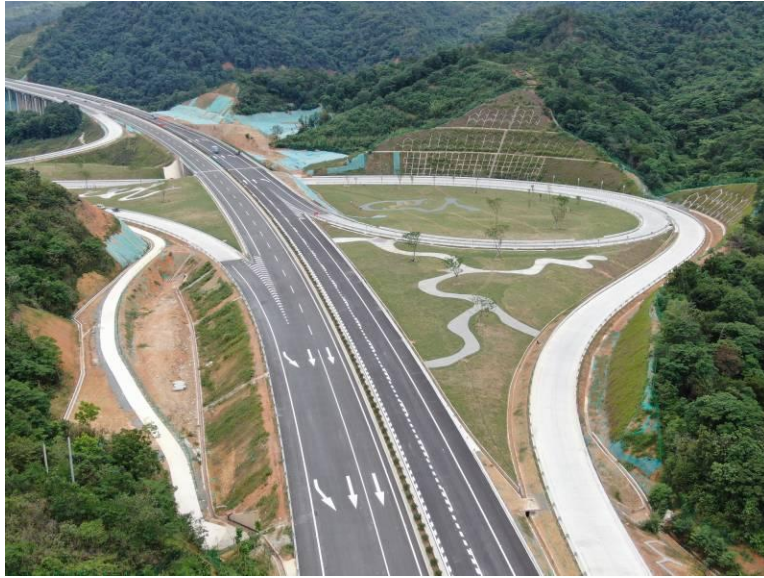
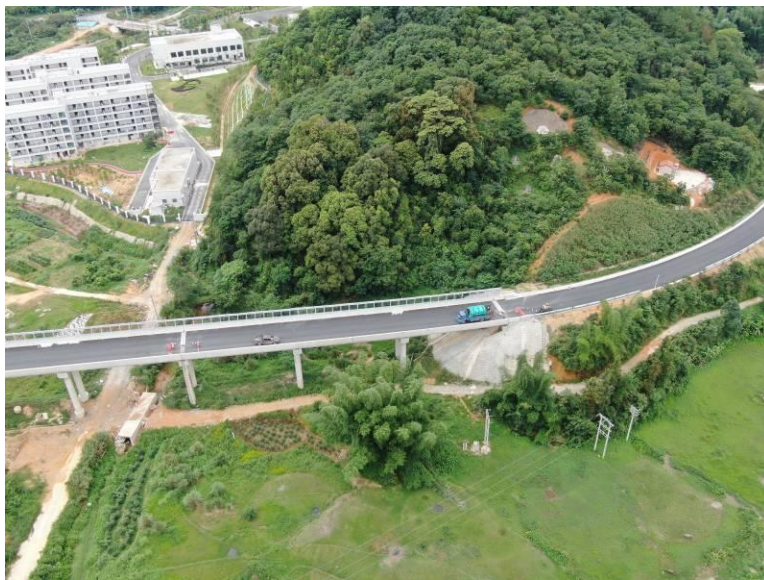
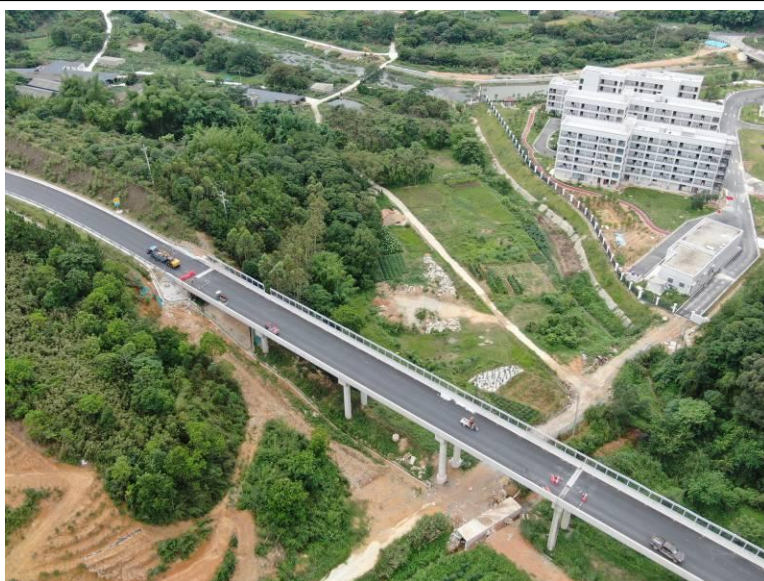
**监测位置：**汤西互通 A 匝道 2 号桥（TJ2 标）

**现场情况：**现场桥底已平整，桥台已采用浆砌石护坡，桥底已修建排水沟，平台已撒播草籽绿化并用土工布覆盖，现场植被生长良好。

**建议措施：**养护已有的植物。

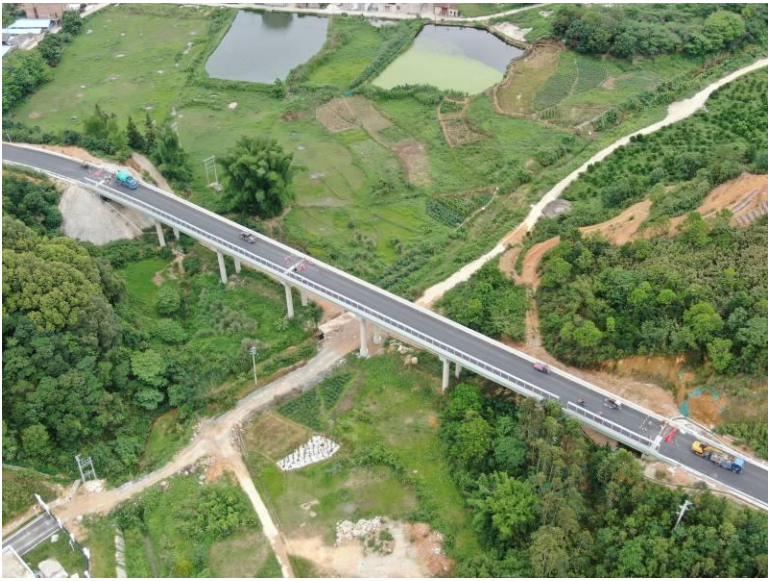
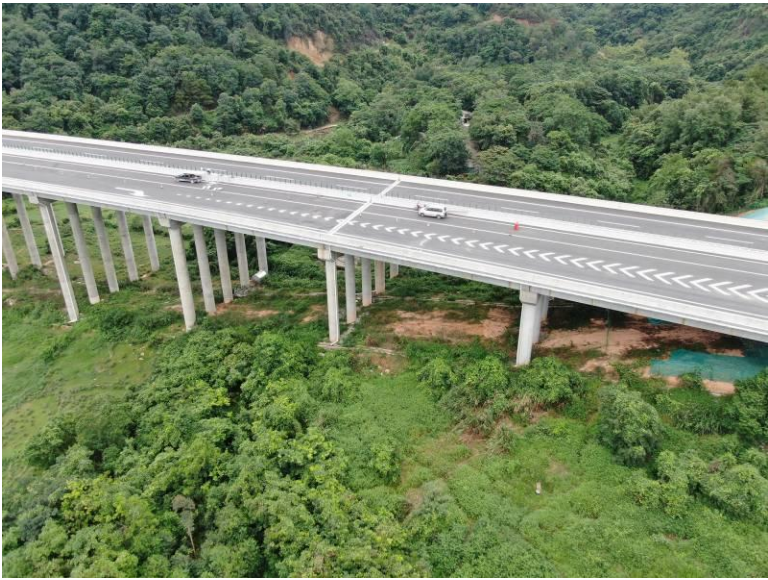
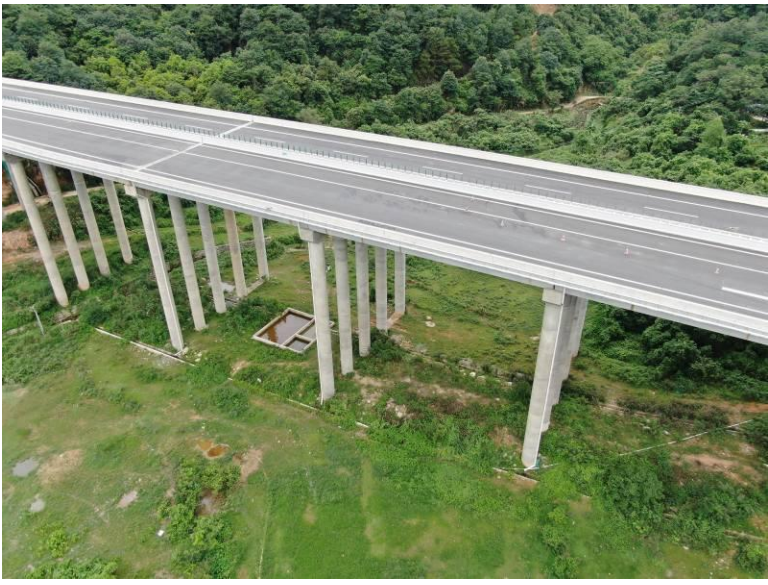
| | <p><b>监测位置：</b>汤西互通主线2#桥（TJ2 标）</p> <p><b>现场情况：</b>现场桥底已平整，桥台边坡已分级并采用框格植草护坡并用土工布覆盖，桥底已修建排水沟和沉淀池，平台已撒播草籽绿化，现场植被生长良好。</p> <p><b>建议措施：</b>加强养护和管理。</p> |

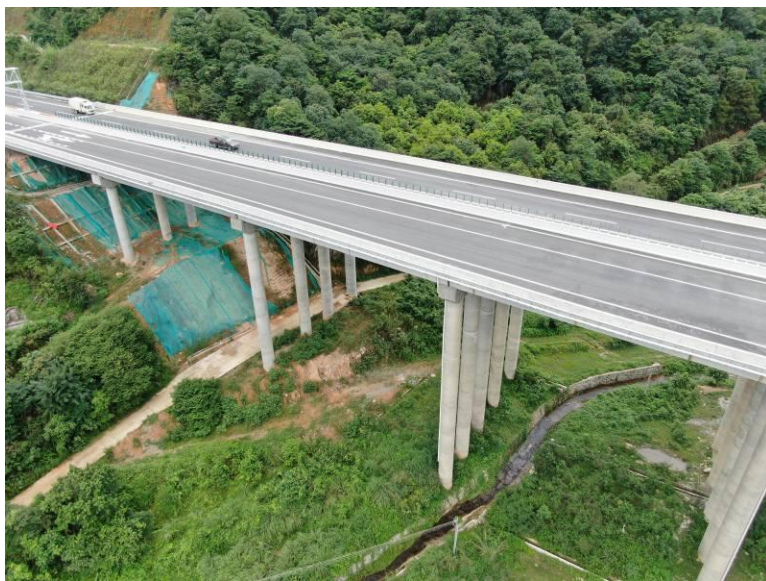
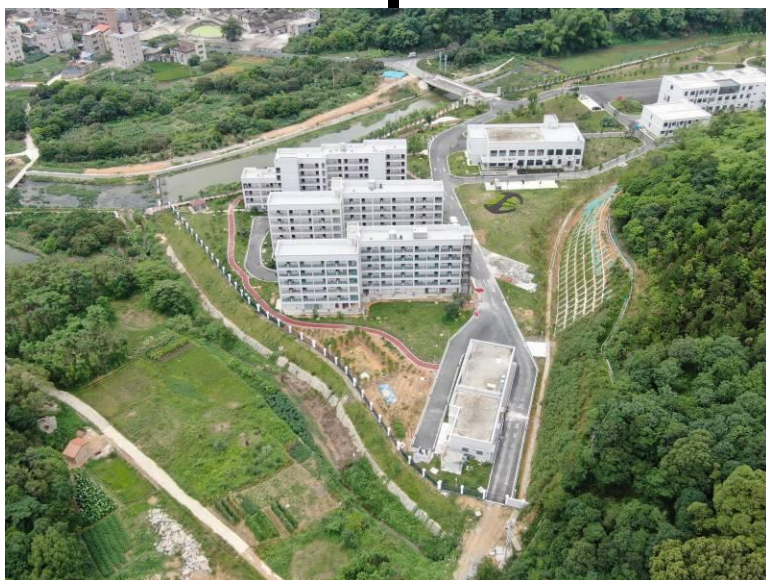
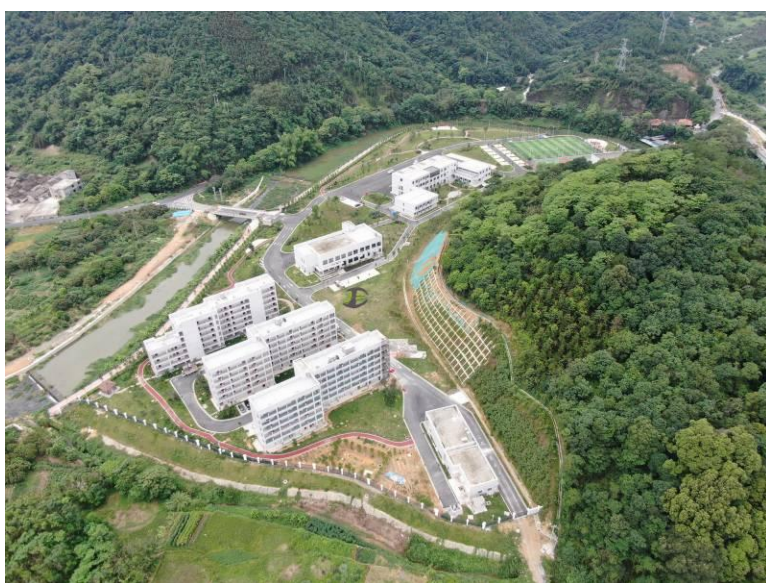
**监测位置：**业主管理处  
(TJ2 标)

**现场情况：**管理中心四周已修建围墙，挖方边坡已采用三维植草护坡，填方边坡下方已修建挡墙和急流槽，已修建排水沟，平台已采用种植乔、灌木和铺种草皮绿化，现场植被生长良好。

**建议措施：**加强养护和管理。

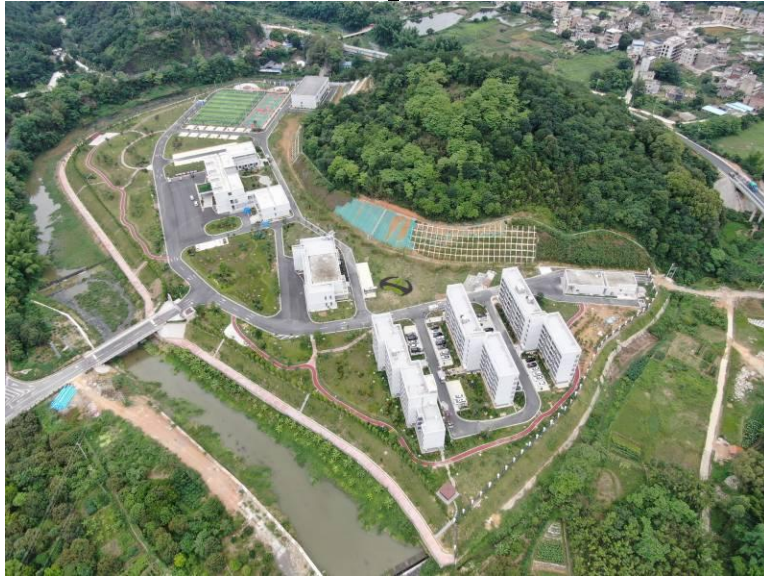
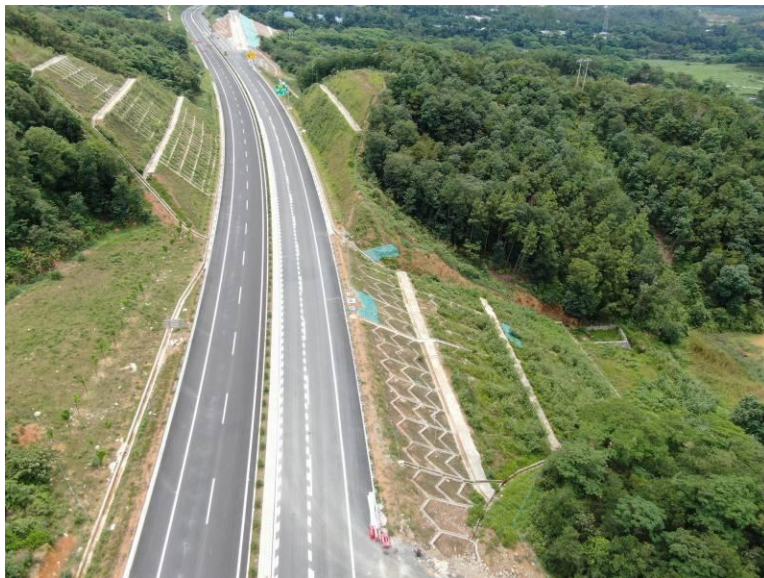
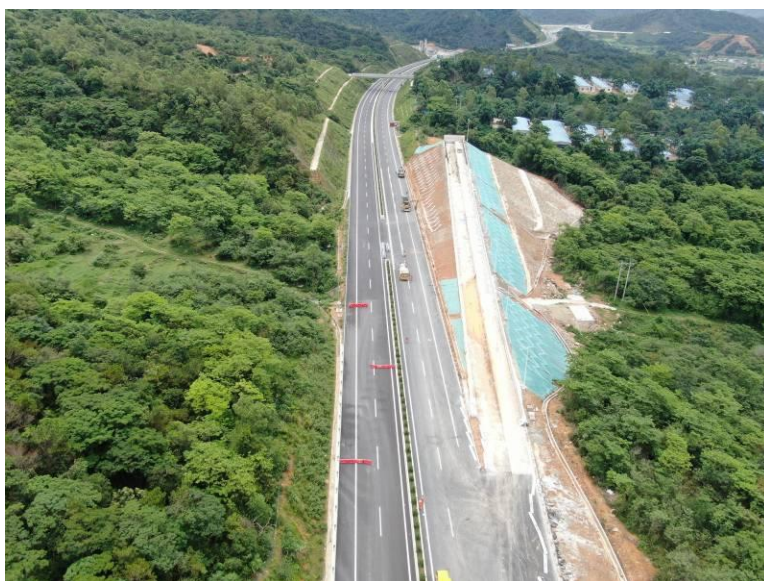
**监测位置：**K87+500 路基段（TJ2 标）

**现场情况：**现场挖、填方边坡已采用三维植草和骨架植草护坡，已修建截、排水沟、急流槽和沉淀池；现场植被生长良好。

**建议措施：**加强养护和管护。

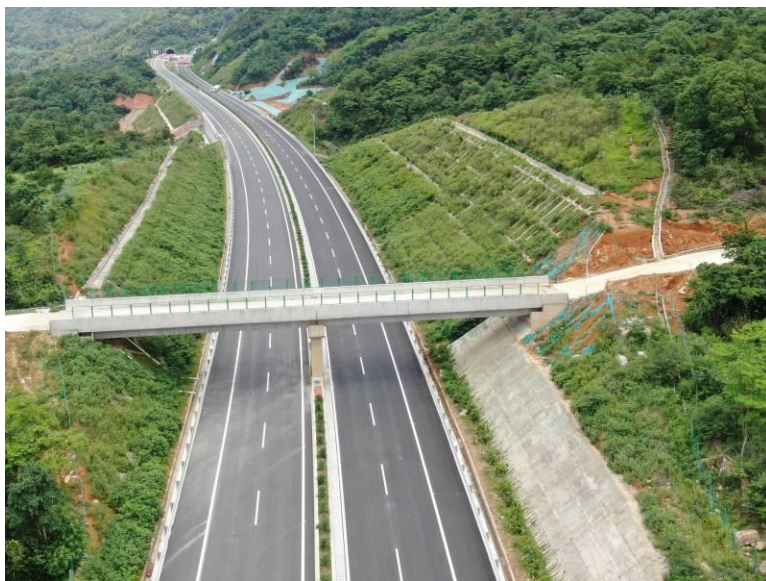
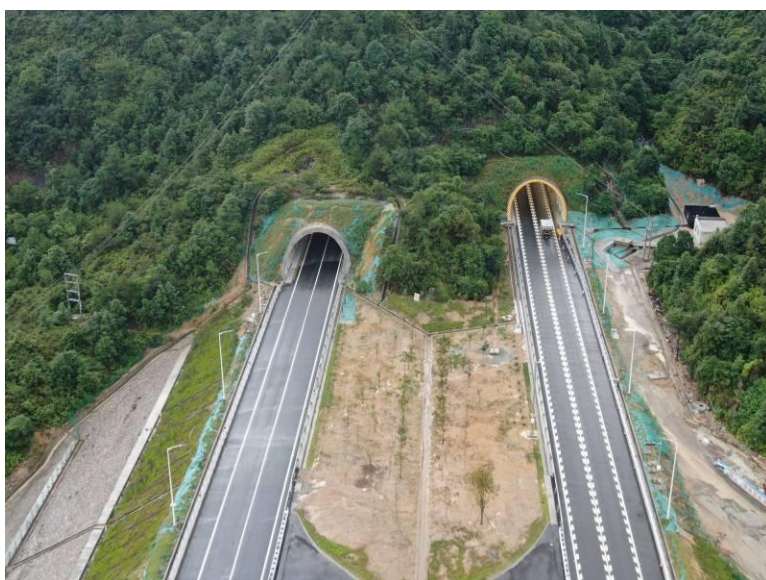
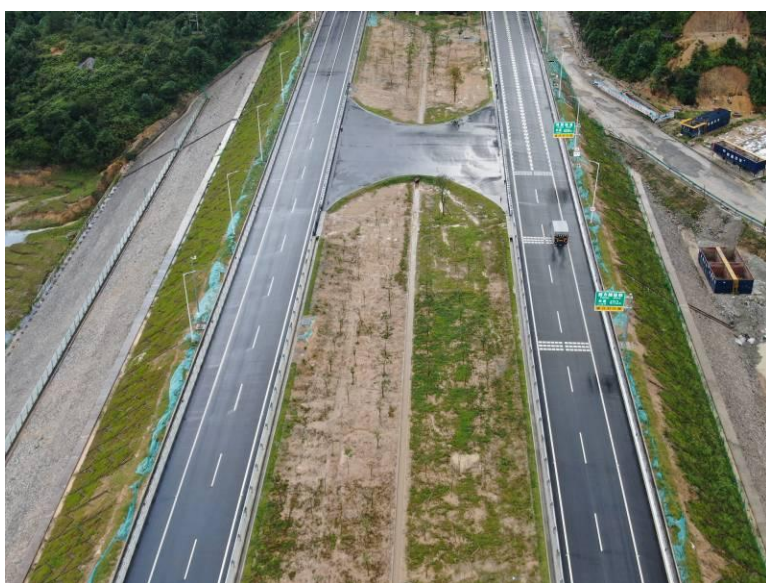
**监测位置：**鸿图嶂隧道出口（TJ3 标）

**现场情况：**隧道出口洞脸已采用植草护坡，并已用土工布覆盖，洞口已平台已采用种植乔灌木、撒播草籽绿化，现场植被生长中，坡顶已修建截水沟，洞口已修建排水沟和沉淀池，效果良好。

**建议措施：**加强养护和管护，及时对植被成活率较低平台补种植被绿化。

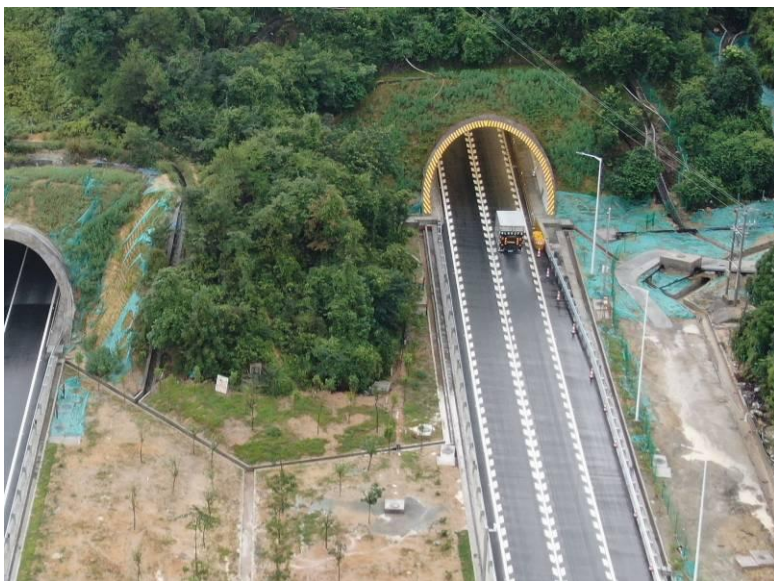
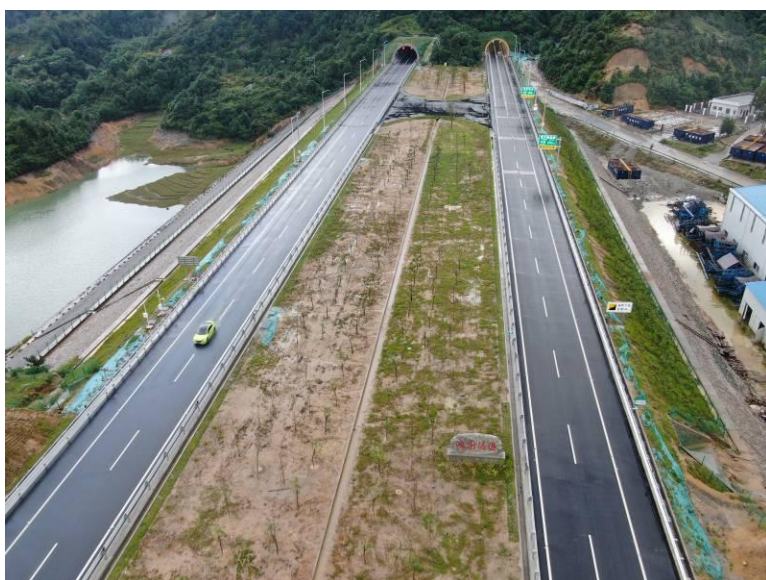
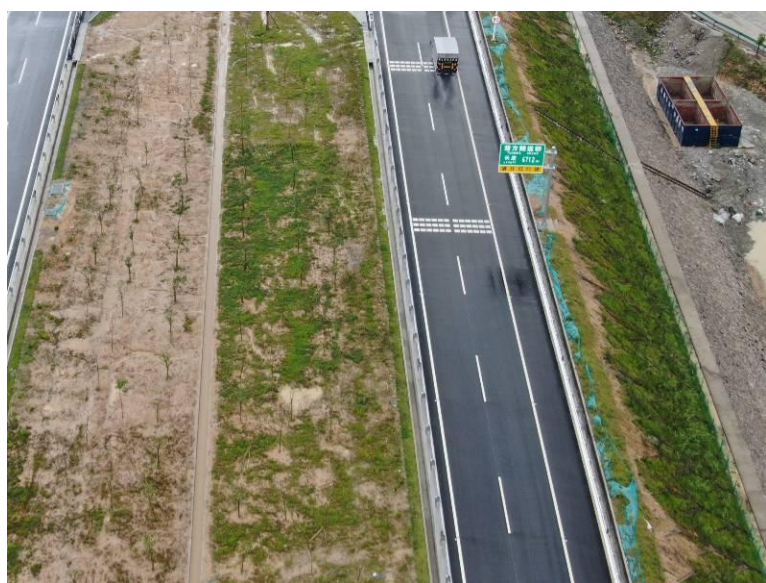
**监测位置：**鸿图嶂隧道出口路基段（TJ3 标）

**现场情况：**填方边坡已下方用浆砌石挡墙护坡，上边坡采用骨架植草护坡，并已用土工布覆盖，已修建急流槽和排水沟，现场植被生长良好，效果良好。

**建议措施：**养护已有的植被，及时对植被成活率较低平台补种植被绿化。

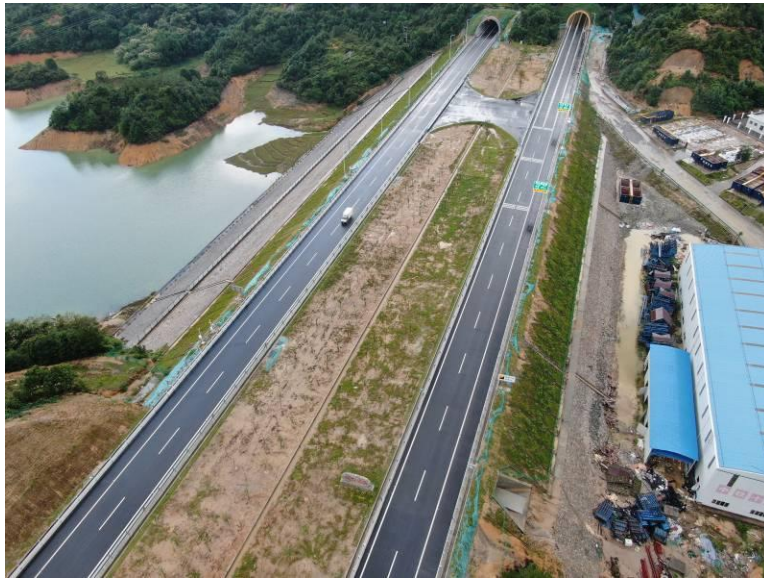
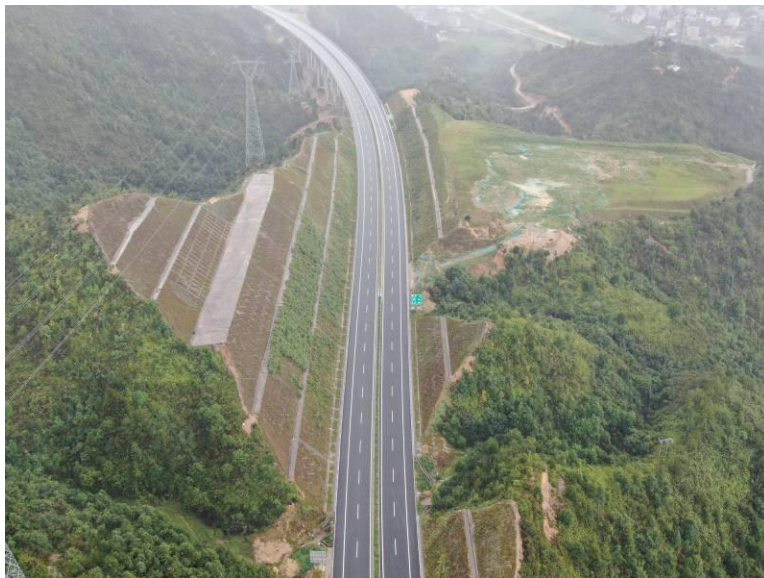
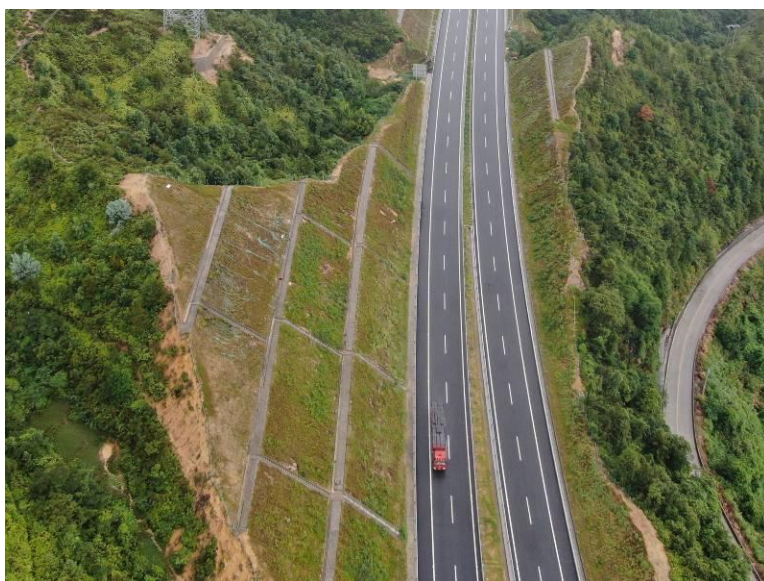
**监测位置：**K97+000 路基段（TJ3 标）

**现场情况：**挖方边坡已采用三维植草和骨架植草护坡，绿化带已采用种植灌木绿化，已修建截、排水沟和急流槽，现场植被生长良好，效果良好。

**建议措施：**加强养护和管护。

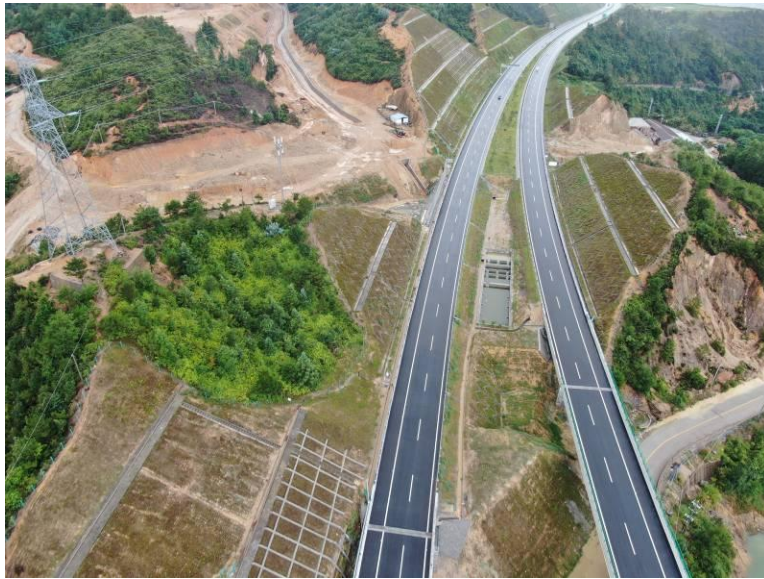
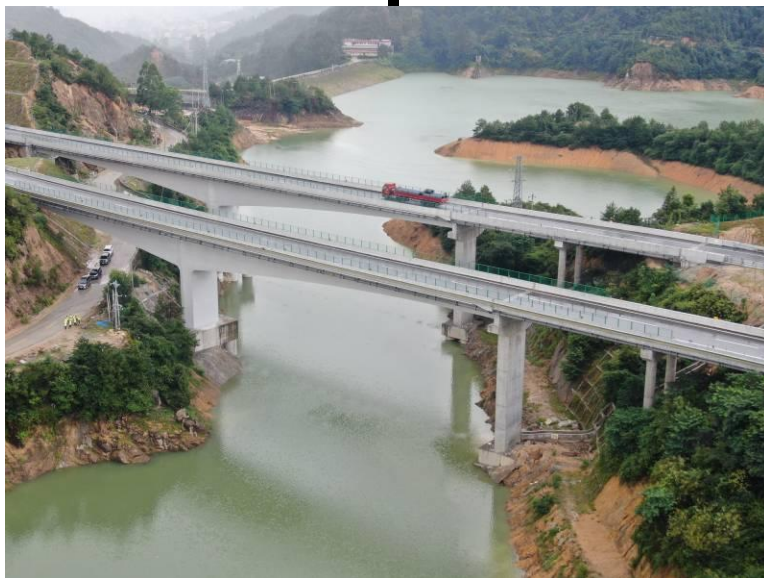
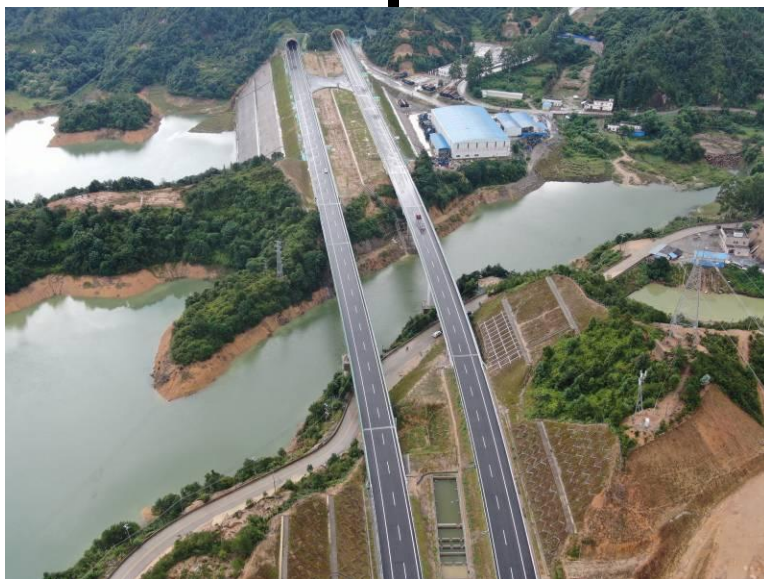
**监测位置：**三渡水库跨省道桥（TJ3 标）

**现场情况：**现场水库边两侧已采用三维网植草护坡和喷射混凝土护坡，并用土工布覆盖，现场植被生长良好。

**建议措施：**养护已有的植被，对植被成活率较低的边坡进行补种。

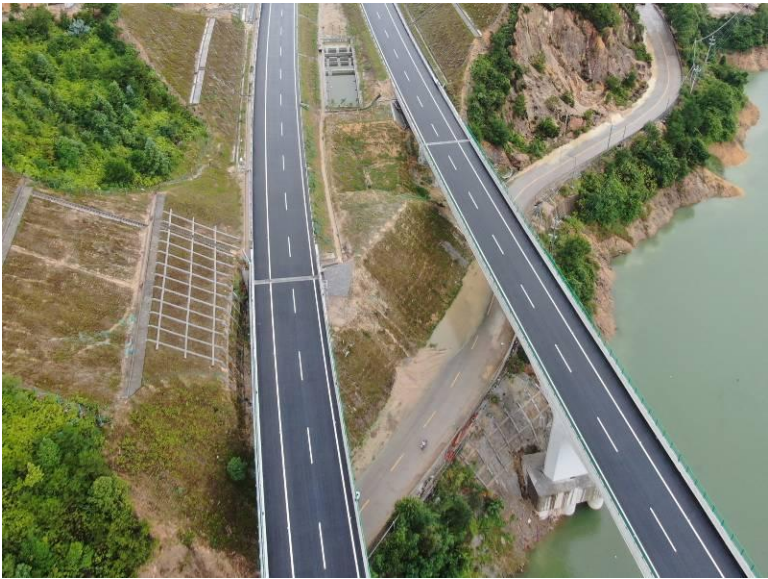
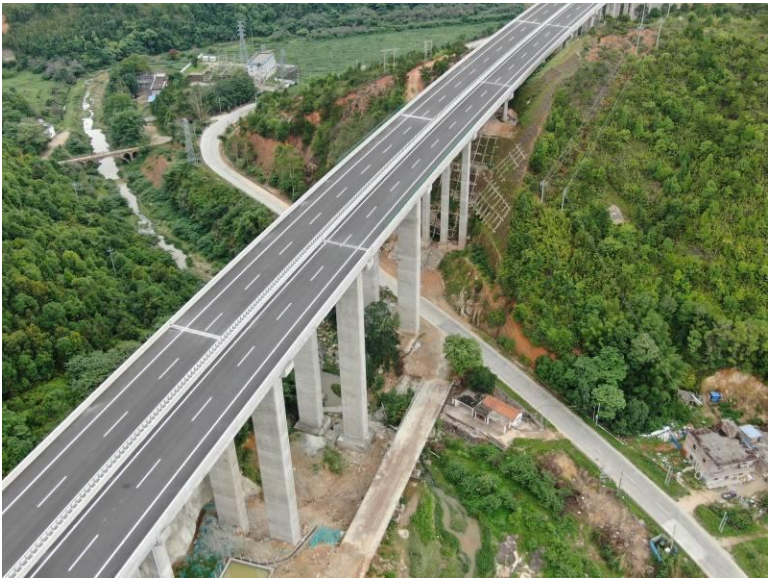
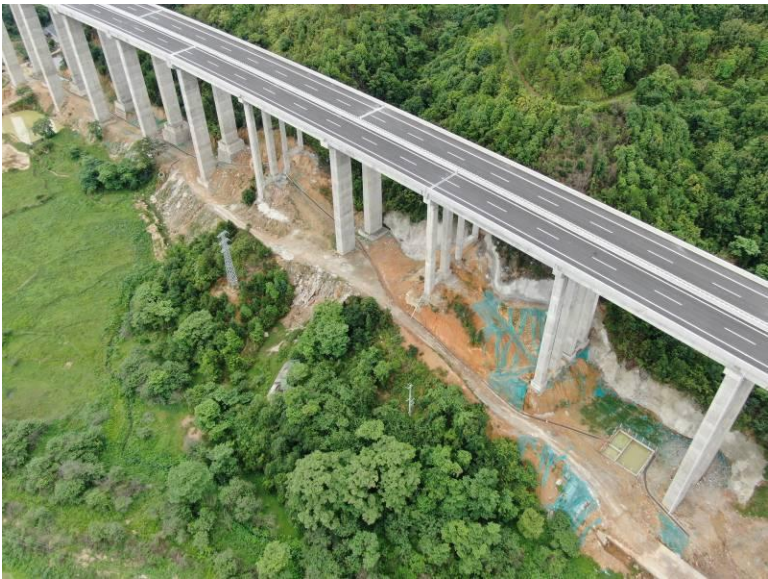
| | <p><b>监测位置：</b>跨省道 S228 一号桥桥尾（TJ4 标）</p> <p><b>现场情况：</b>现场桥台边坡防护和平台已采用植草护坡，并已用土工布覆盖；现场植被生长中，还有部分边坡和平台植被成活率较低，存在水土流失隐患。</p> <p><b>建议措施：</b>加强养护和管护，及时对植被成活率较低的桥底平台和边坡补种植被绿化，并用土工布覆盖，减少边坡和平台裸露时间，减少水土流失。</p> |
