大(埔)丰(顺)(五)华高速公路丰顺至五华段

# 水土保持监测总结报告

建设单位: 广东省政府还贷高速公路管理中心

监测单位: 广东粤源工程咨询有限公司

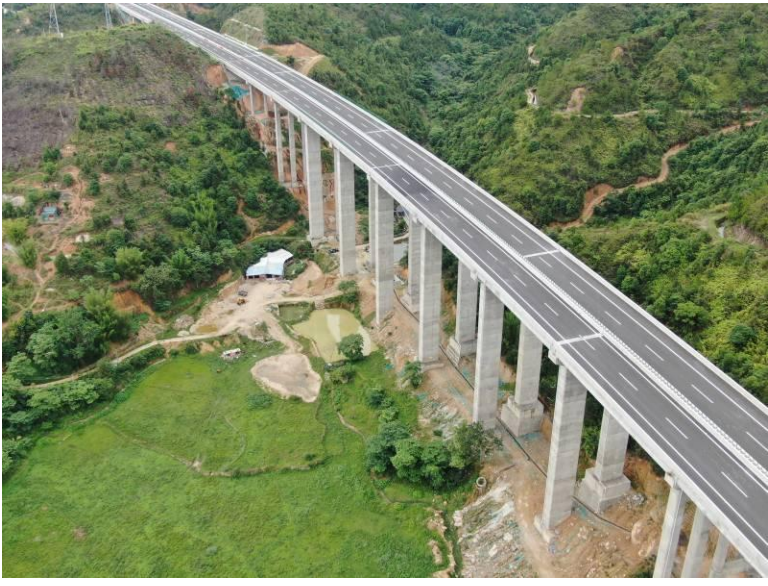
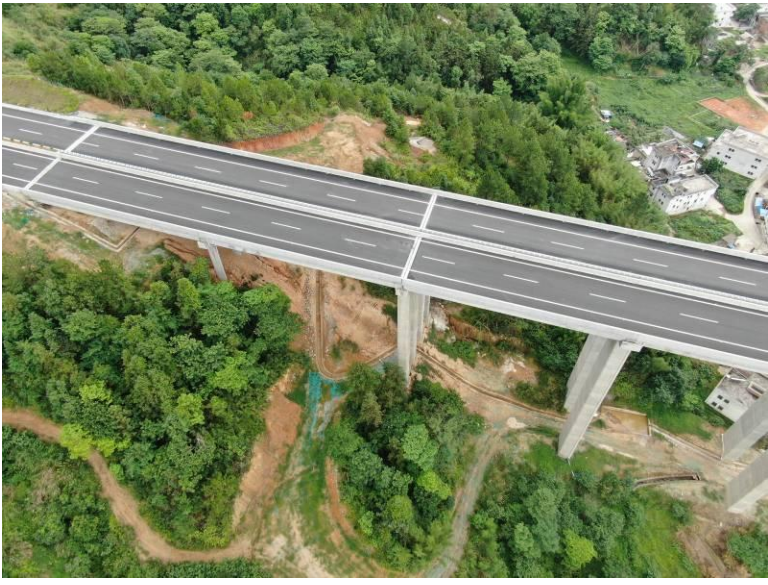
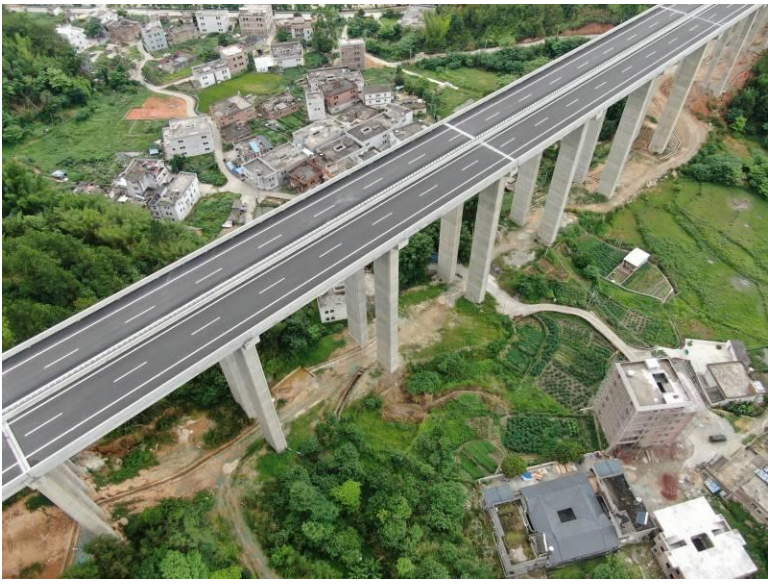
| | <p><b>监测位置：</b>乌志坑大桥<br/>(TJ4 标)</p> <p><b>现场情况：</b>现场桥台边坡防护和平台已采用植草护坡，并已用土工布覆盖；现场植被生长中，还有部分边坡和平台植被成活率较低，存在水土流失隐患。</p> |

| | <p><b>建议措施：</b>加强养护和管护，及时对植被成活率较低的桥底平台和边坡补种植被绿化，并用土工布覆盖，减少边坡和平台裸露时间，减少水土流失。</p> |

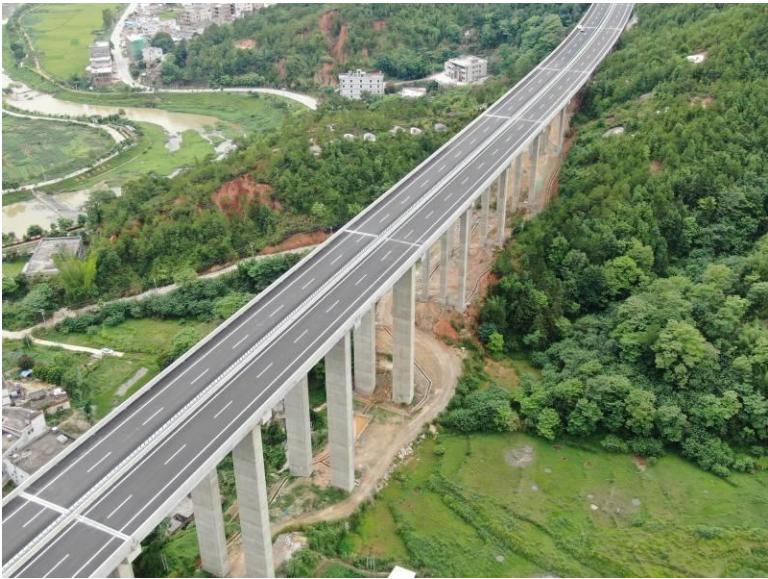
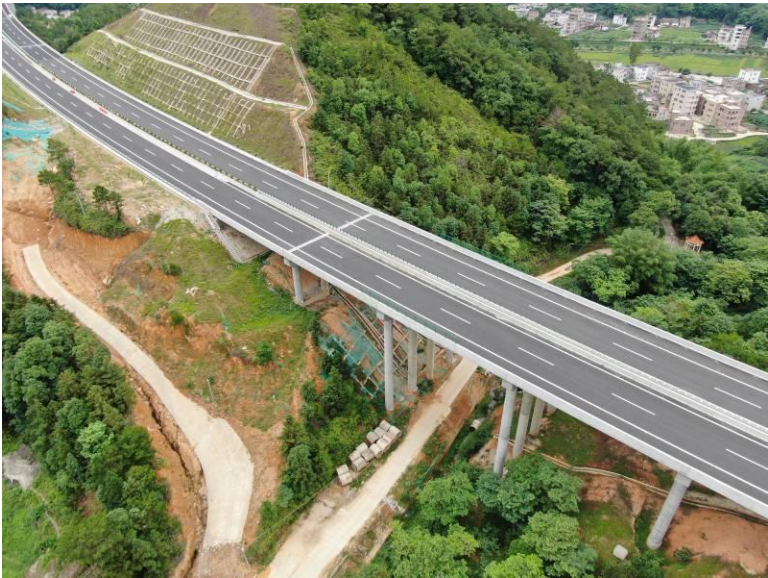
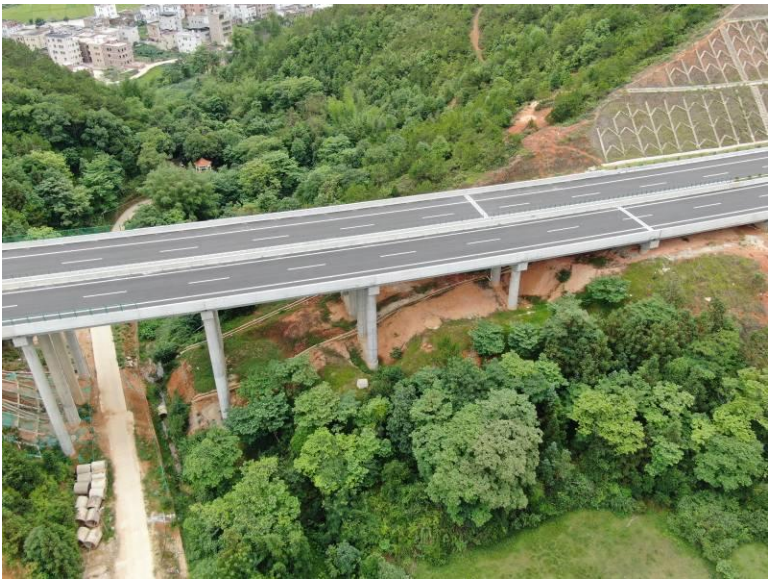
| | <p><b>监测位置：</b>凌坑大桥（TJ4标）</p> <p><b>现场情况：</b>现场桥台边坡已采用三维植草护坡并用土工布覆盖，已修建排水措施，现场植被生长良好。</p> <p><b>建议措施：</b>加强养护和管护，及时对植被成活率较低边坡补种植被绿化，并用土工布覆盖，减少边坡裸露和被冲刷时间，减少水土流失。</p> |

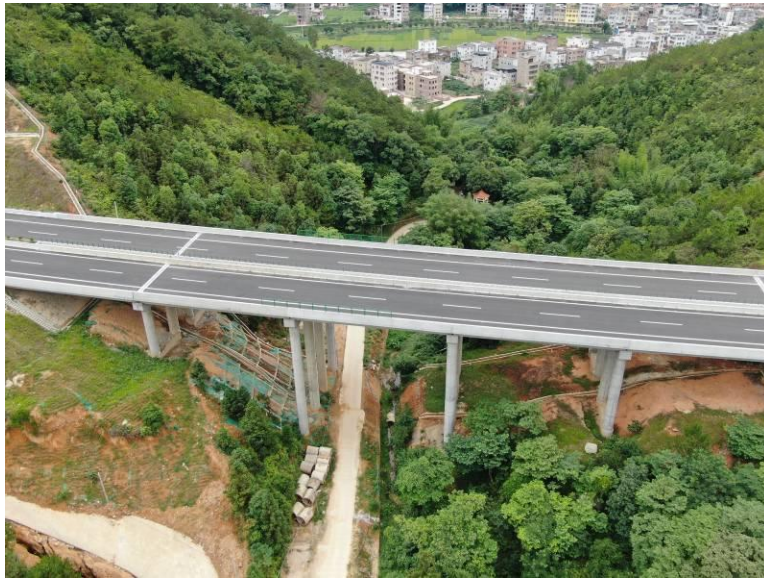
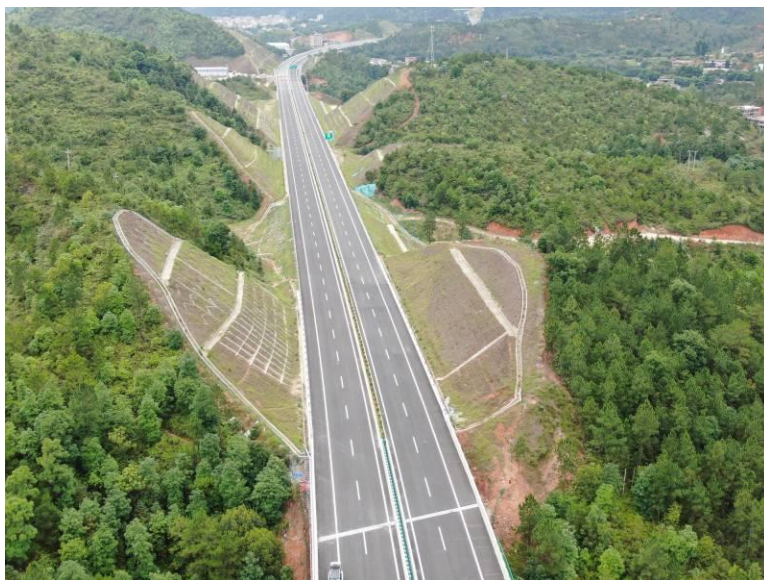
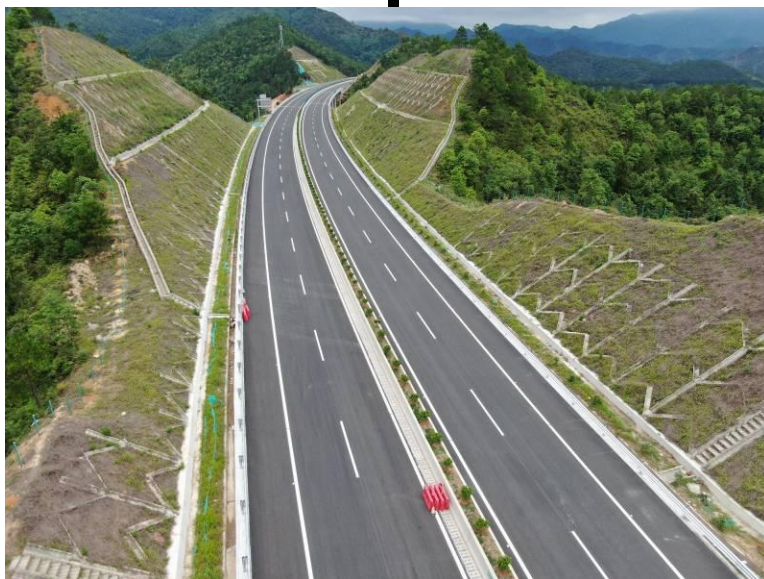
**监测位置：**K101+550 路基段（TJ4 标）

**现场情况：**挖、填方边坡已修建排水沟、急流槽和沉淀池，已采用骨架植草护坡，植被生长良好，现场效果良好。

**建议措施：**加强养护和管理。

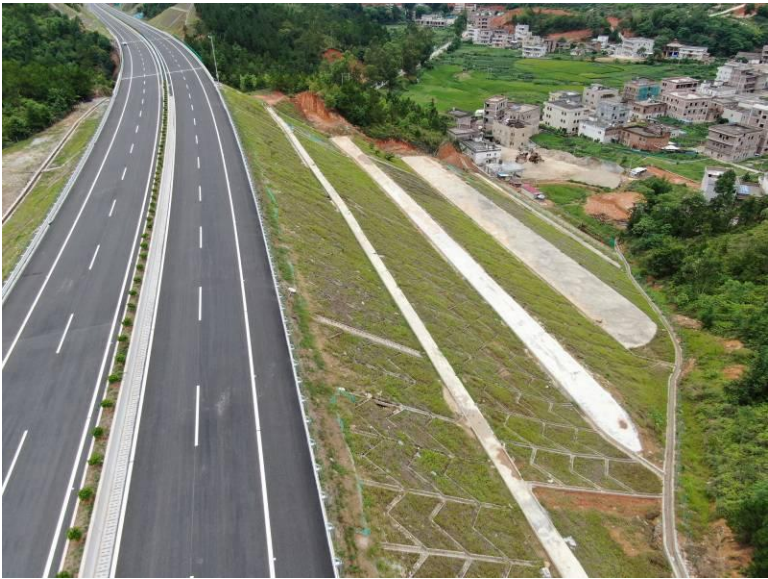
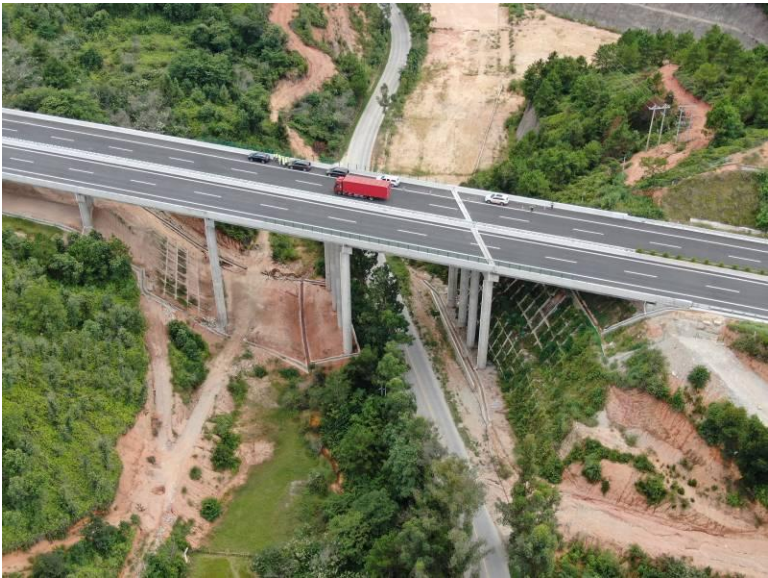
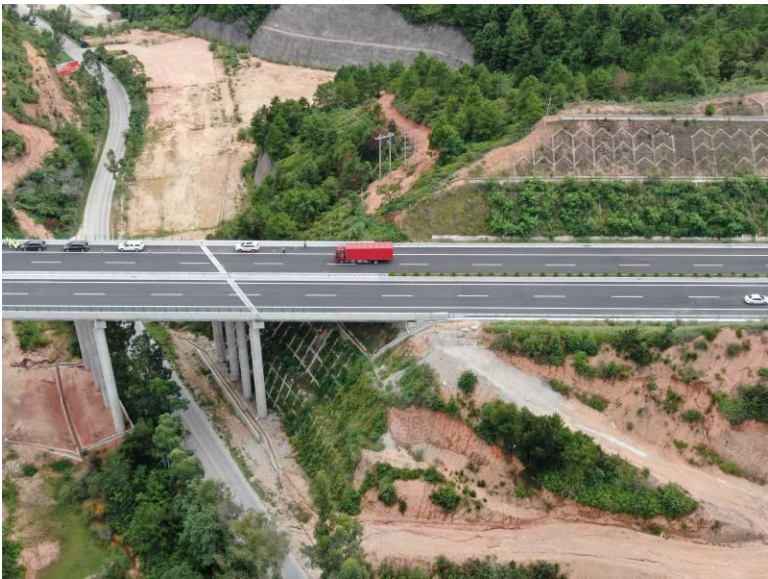
| | <p><b>监测位置：</b>省道 S228 二号跨线桥（TJ4 标）</p> <p><b>现场情况：</b>现场桥台边坡已采用三维植草护坡并用土工布覆盖，已修建排水措施，现场植被生长良好。</p> <p><b>建议措施：</b>加强养护和管护，及时对植被成活率较低边坡补种植被绿化，并用土工布覆盖，减少边坡裸露和被冲刷时间，减少水土流失。</p> |

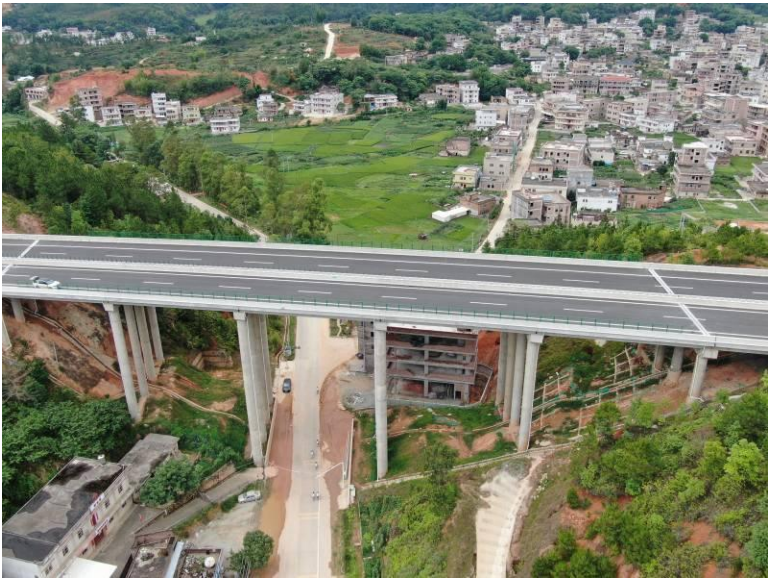
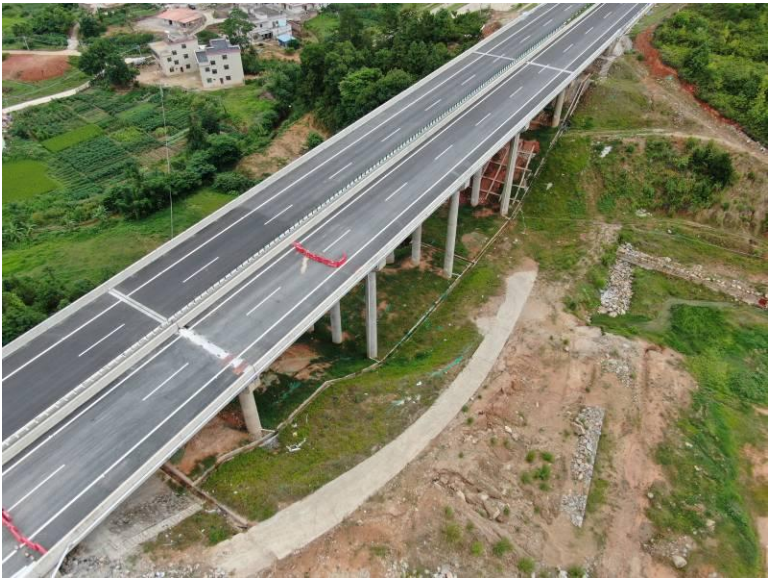
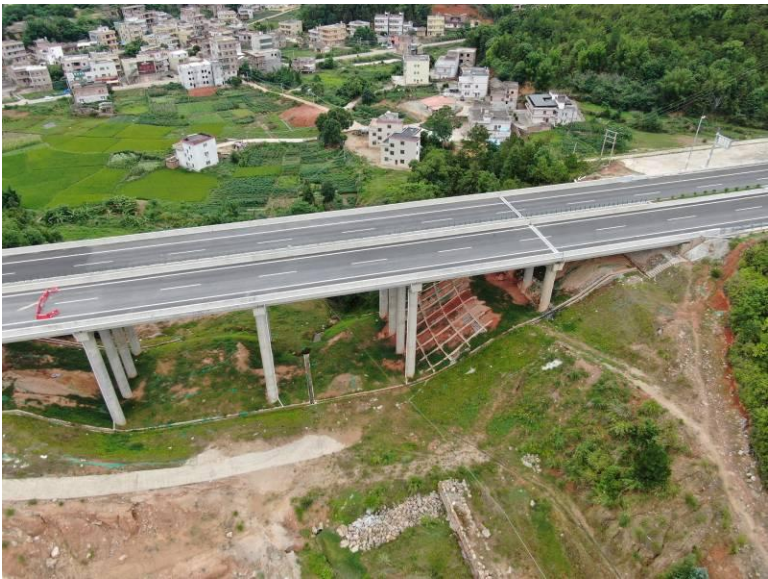
| | <p><b>监测位置：</b>下光大桥（TJ4标）</p> <p><b>现场情况：</b>现场桥台边坡已采用三维植草护坡并用土工布覆盖，已修建排水措施，现场植被生长良好。</p> <p><b>建议措施：</b>加强养护和管护，对植被成活率较低边坡和平台补种植被绿化。</p> |

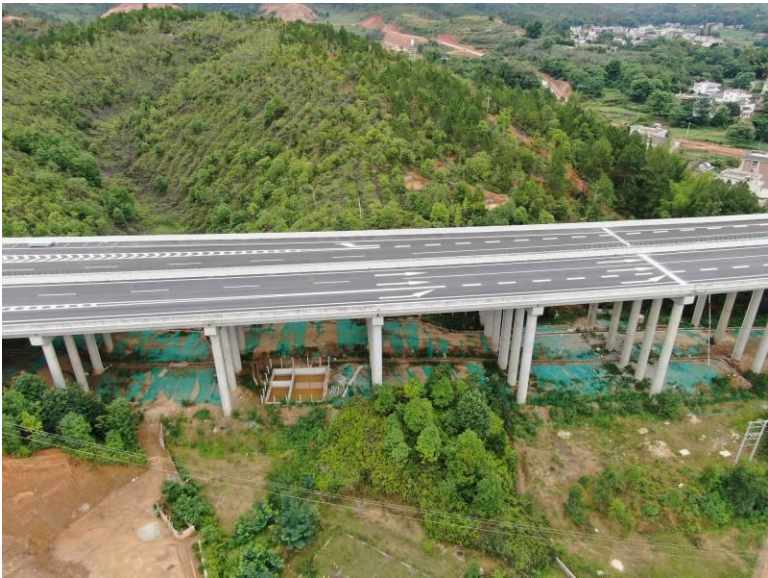
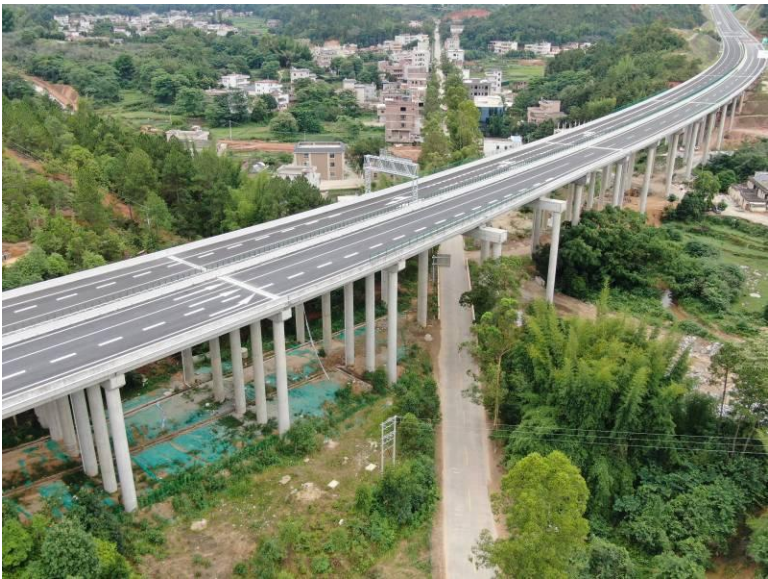
| | <p><b>监测位置：</b>省道 S228 三号跨线桥（TJ4 标）</p> <p><b>现场情况：</b>现场桥台边坡防护和平台已采用植草护坡，并已用土工布覆盖；现场植被生长中，还有部分边坡和平台植被成活率较低，存在水土流失隐患。</p> |

| | <p><b>建议措施：</b>加强养护和管护，及时对植被成活率较低的桥底平台和边坡补种植被绿化，并用土工布覆盖，减少边坡和平台裸露时间，减少水土流失。</p> |

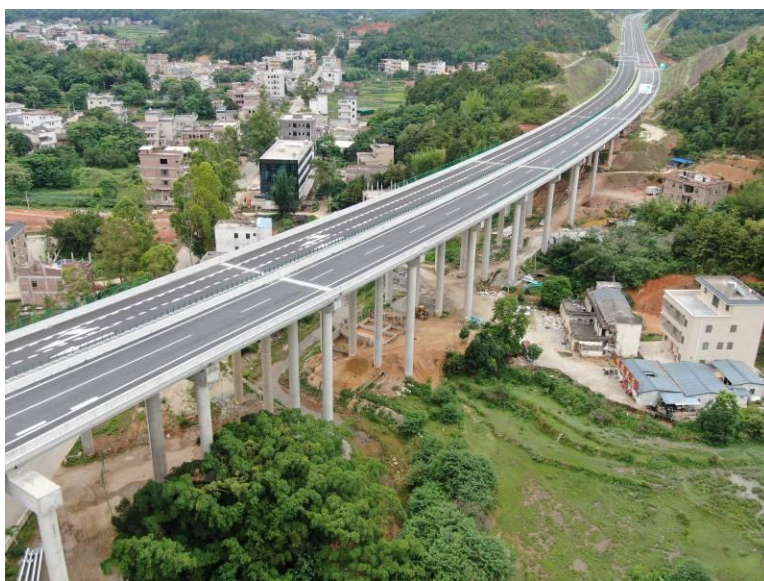
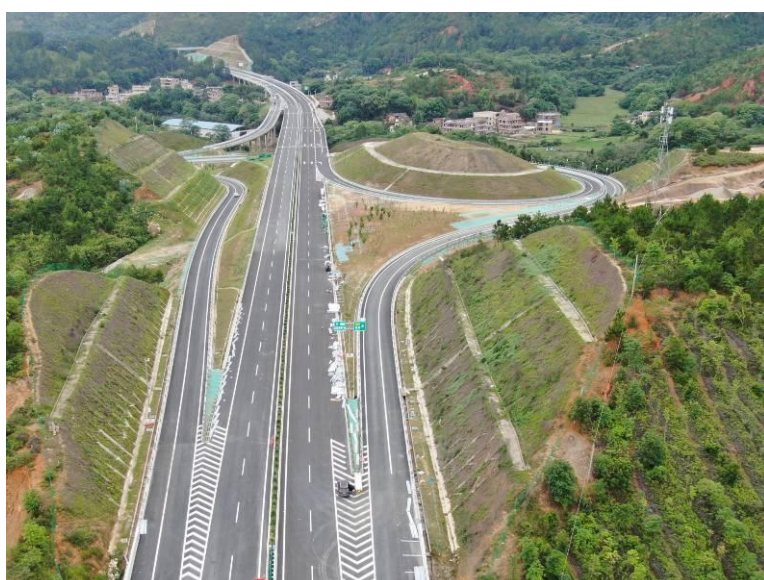
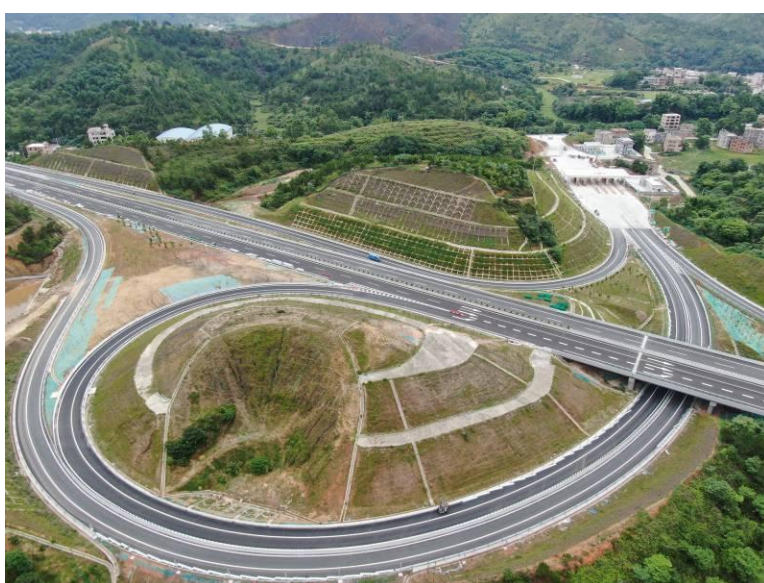
**监测位置：**郭田互通（TJ4标）

**现场情况：**互通区域挖、填方边坡已采用骨架和三维植草护坡，并已用土工布覆盖，已修建排水沟和急流槽，现场植被生长良好，现场效果良好。

**建议措施：**加强养护和管护。

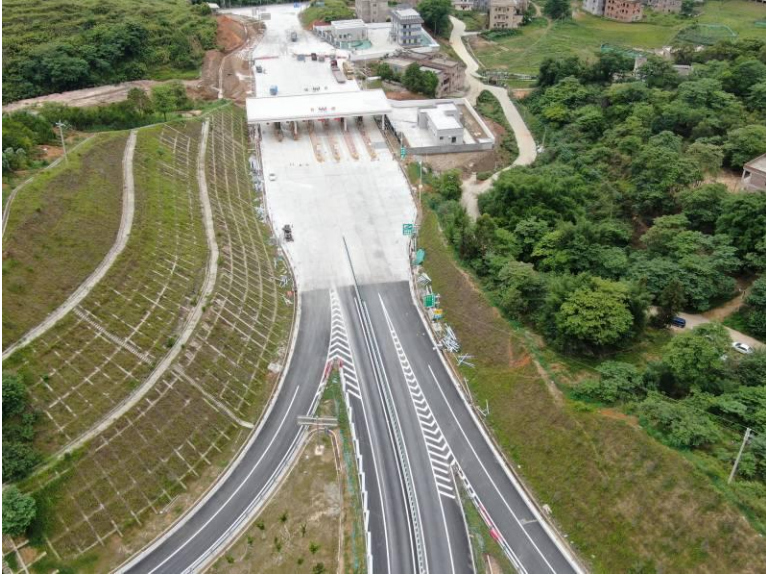
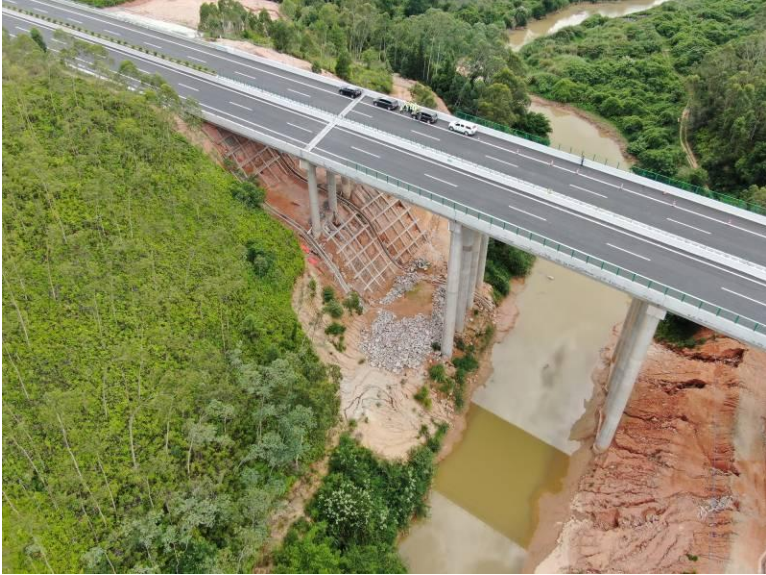
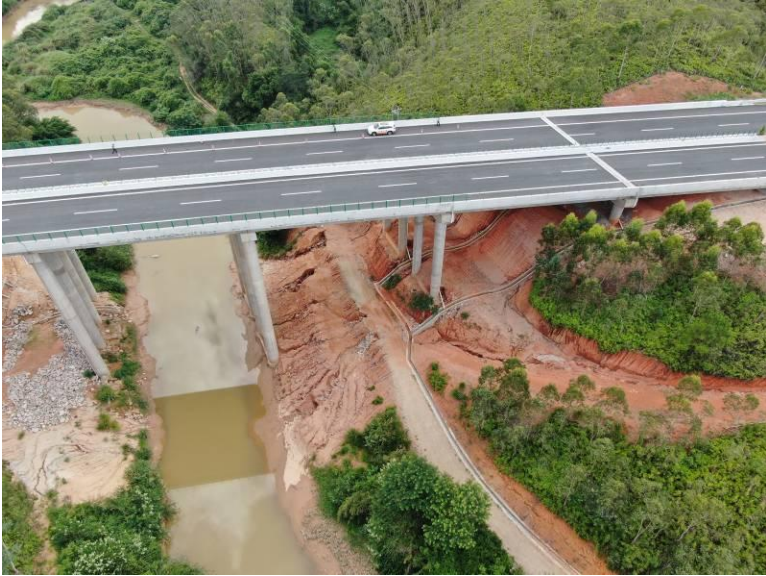
| | <p><b>监测位置：</b>蕉州河大桥<br/>(TJ5 标)</p> <p><b>现场情况：</b>现场桥台边坡已采用三维植草护坡，已修建排水沟，大部边坡和平台植被成活率较低，仍处于裸露状态，存在水土流失现象。</p> |

| | <p><b>建议措施：</b>加强养护和管护，及时对植被成活率较低边坡和平台进行绿化并用土工布做好覆盖措施，减少边坡和平台裸露时间，减少水土流失。</p> |

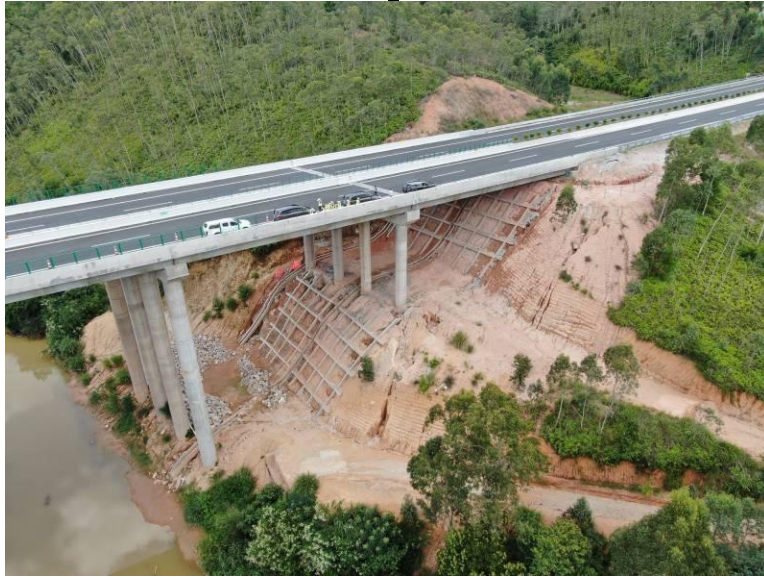
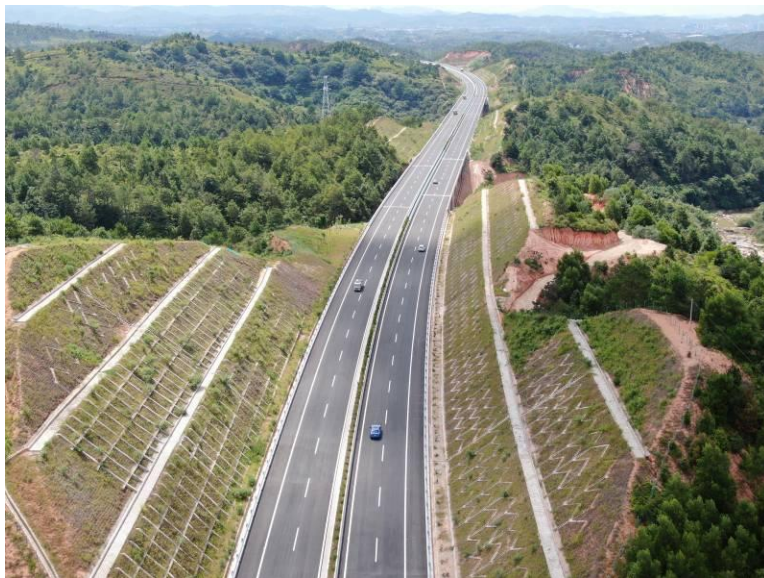
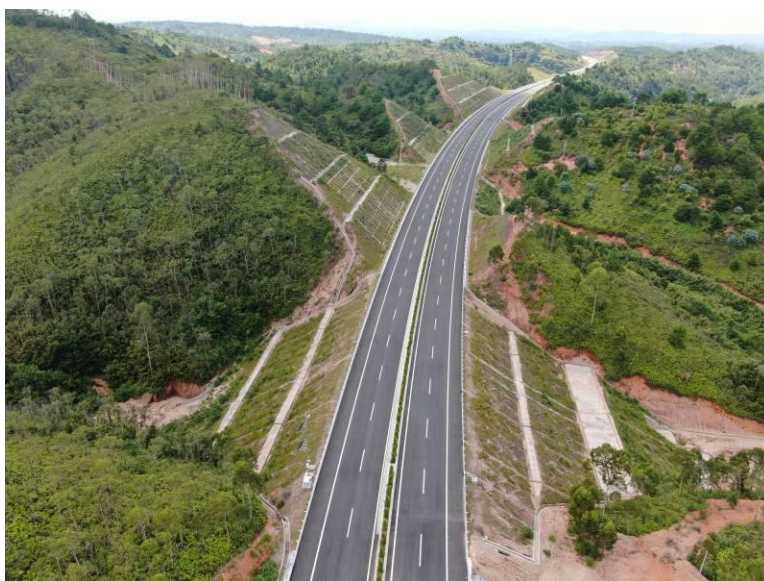
**监测位置：**K111+800 路基段（TJ5 标）

**现场情况：**挖、填方边坡已采用骨架和三维植草护坡，并已用土工布覆盖，已修建截水沟、排水沟和急流槽，现场植被生长良好，现场效果良好。

**建议措施：**加强养护和管护。

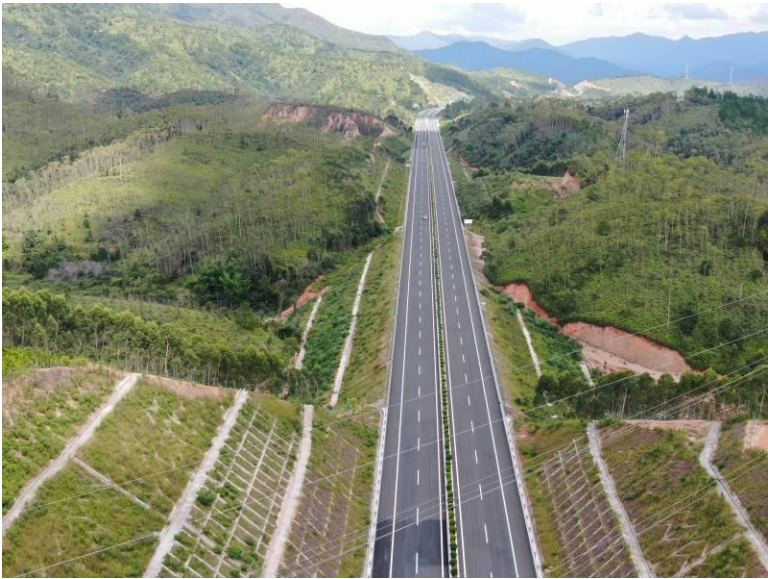
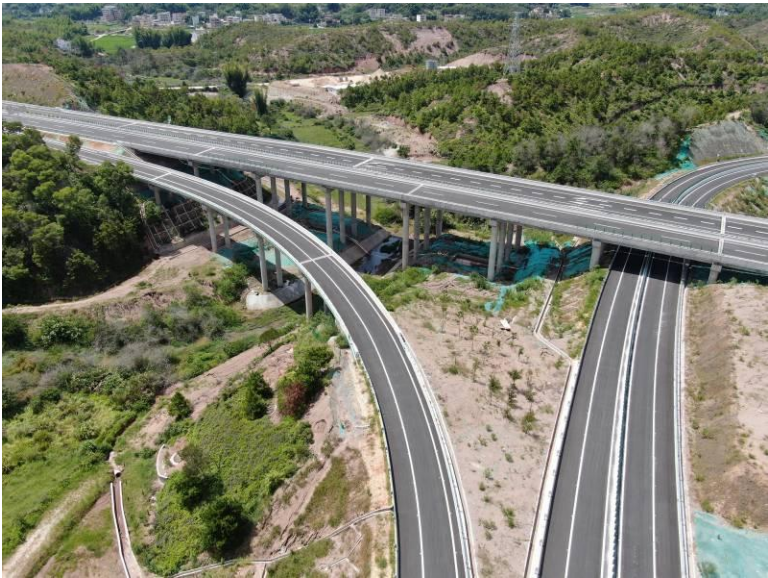
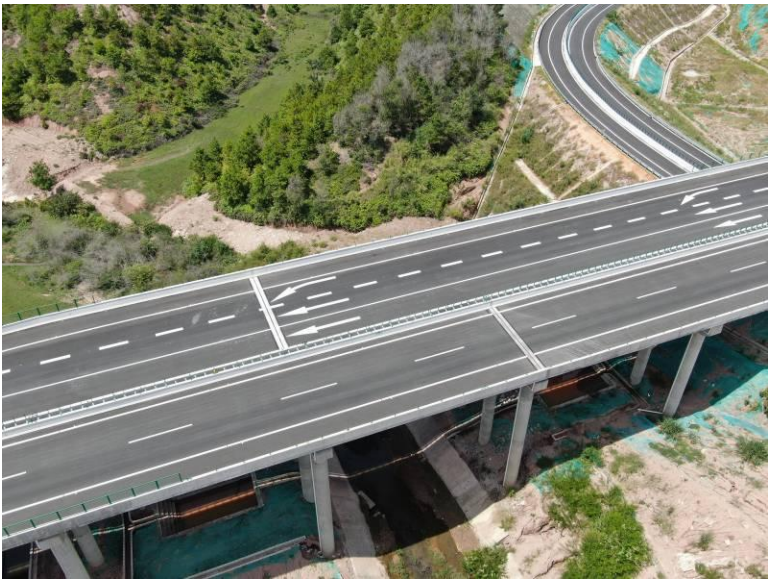
| | <p><b>监测位置：</b>联岭互通桥<br/>（TJ6 标）</p> <p><b>现场情况：</b>现场渠道两侧边坡已修建浆砌石挡墙，桥台边坡已采用三维植草护坡，已修建排水措施和沉淀池，已撒播草籽绿化并已用土工布覆盖，效果良好。</p> |

| | <p><b>建议措施：</b>养护已有的植被，及时对植被成活率较低边坡和平台补种植被绿化，减少边坡和平台裸露时间，减少水土流失。</p> |

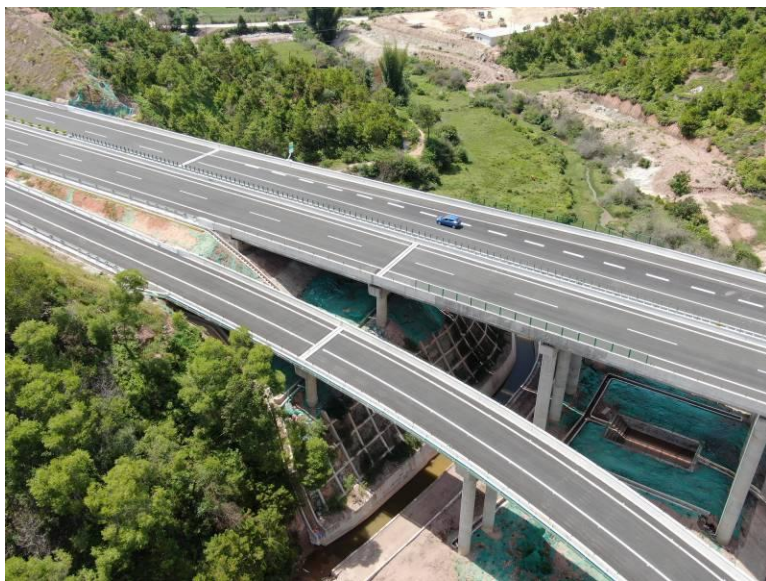
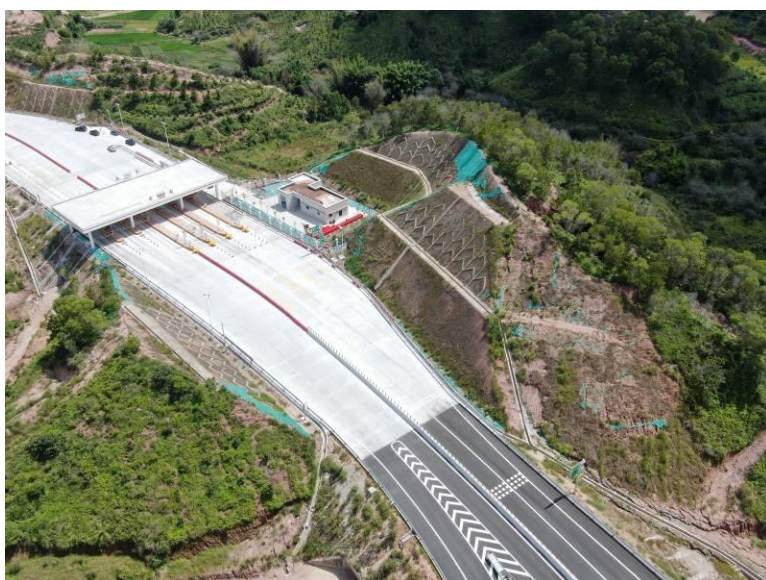
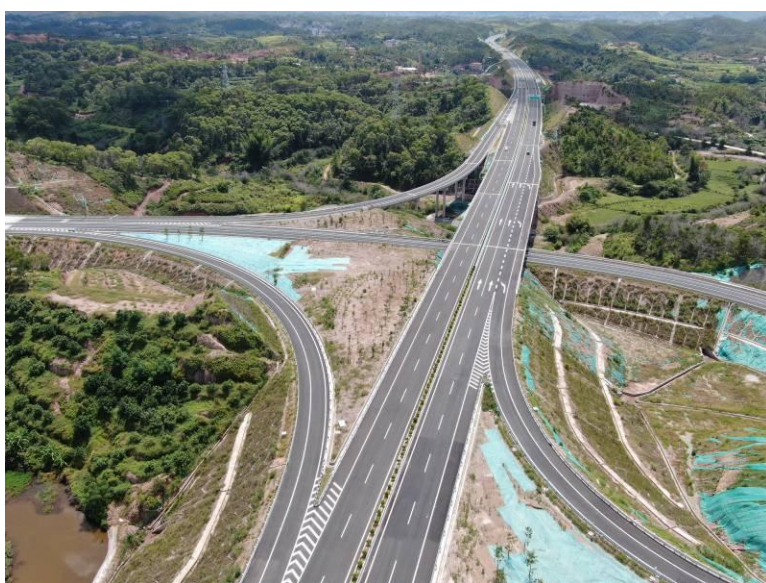
**监测位置：**联岭互通桥  
(TJ6 标)

**现场情况：**挖、填方边坡已采用骨架植草护坡，并已用土工布覆盖，已修建排水沟和急流槽，植被生长较好，现场效果良好；互通区域还有部分边坡和平台未绿化和覆盖，存在水土流失隐患。

**建议措施：**养护已有的植被，及时对植被成活率较低和未绿化的边坡和平台补种植被绿化，减少边坡和平台裸露时间，减少水土流失。

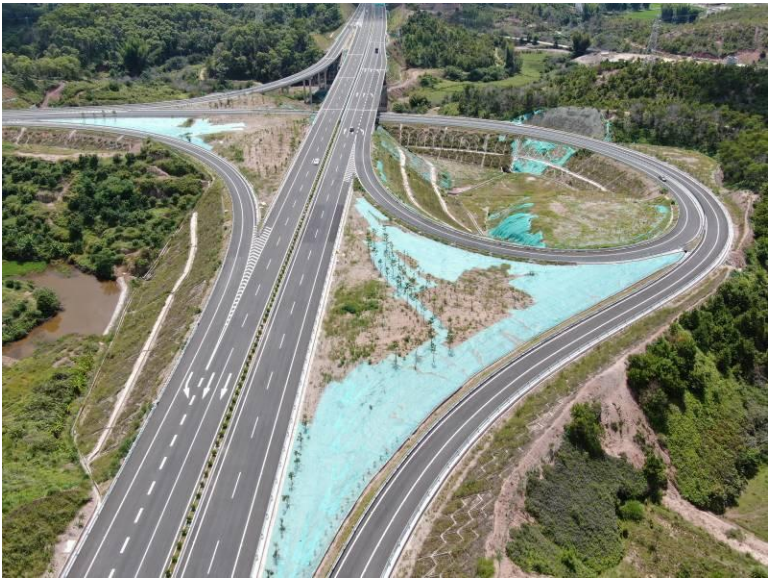
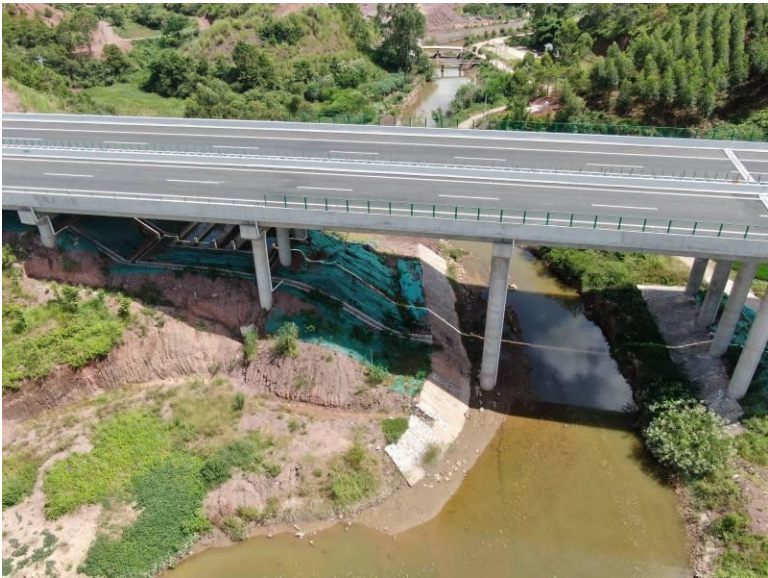
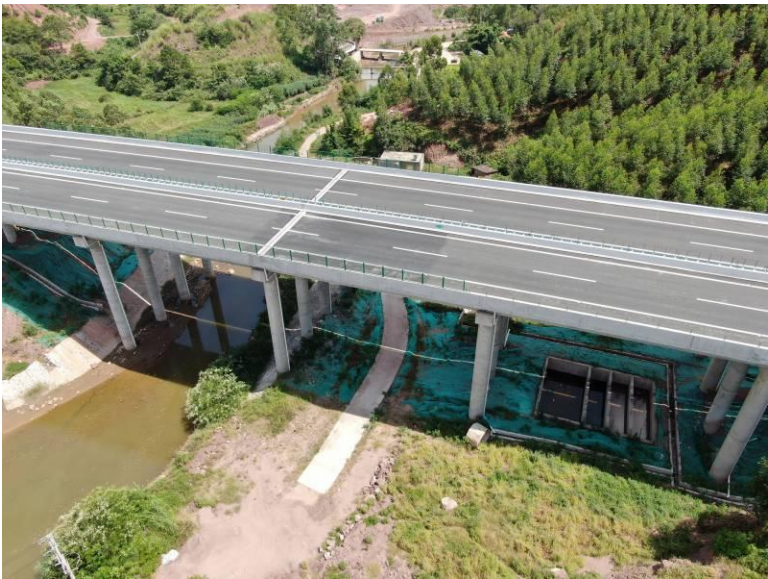
**监测位置：**黄坑河大桥  
(TJ6 标)

**现场情况：**现场渠道两侧边坡已修建浆砌石挡墙，桥台边坡已采用三维植草护坡，已修建排水措施和沉淀池，已撒播草籽绿化并已用土工布覆盖，效果良好。

**建议措施：**养护已有的植被，及时对植被成活率较低边坡和平台补种植被绿化，减少边坡和平台裸露时间，减少水土流失。

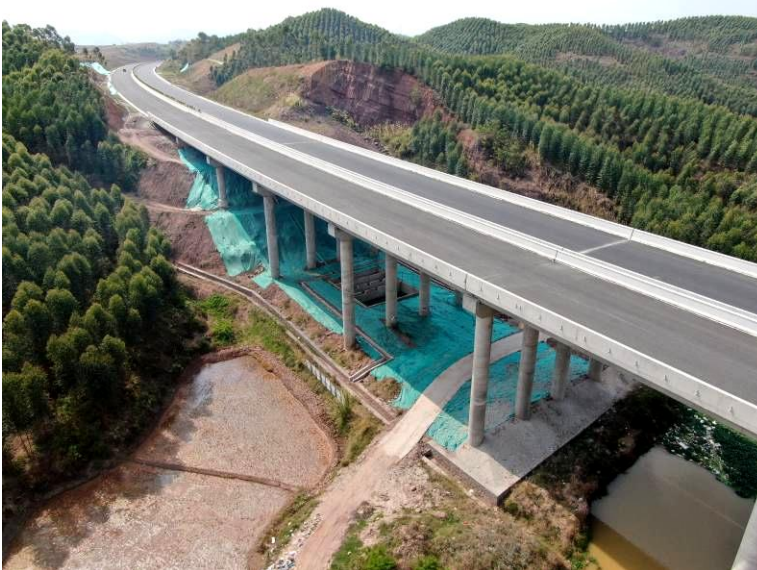
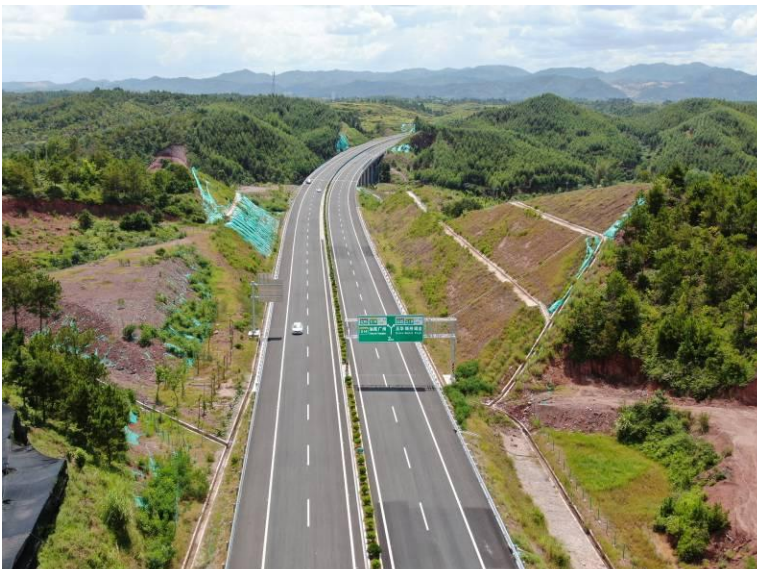
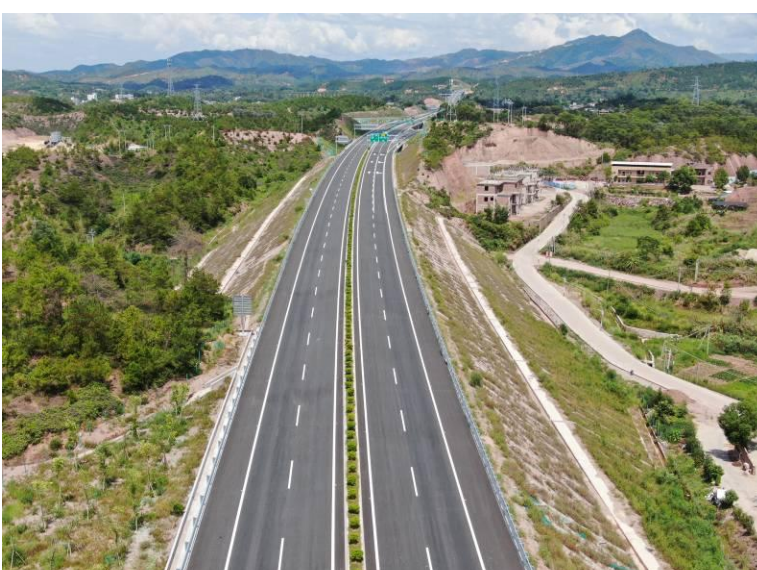
| | <p><b>监测位置：</b>K117+500 路基段（TJ6 标）</p> <p><b>现场情况：</b>挖、填方边坡已采用骨架和三维植草护坡，并已用土工布覆盖，已修建截水沟、排水沟和急流槽，现场植被生长良好，现场效果良好。</p> <p><b>建议措施：</b>加强养护和管理。</p> |

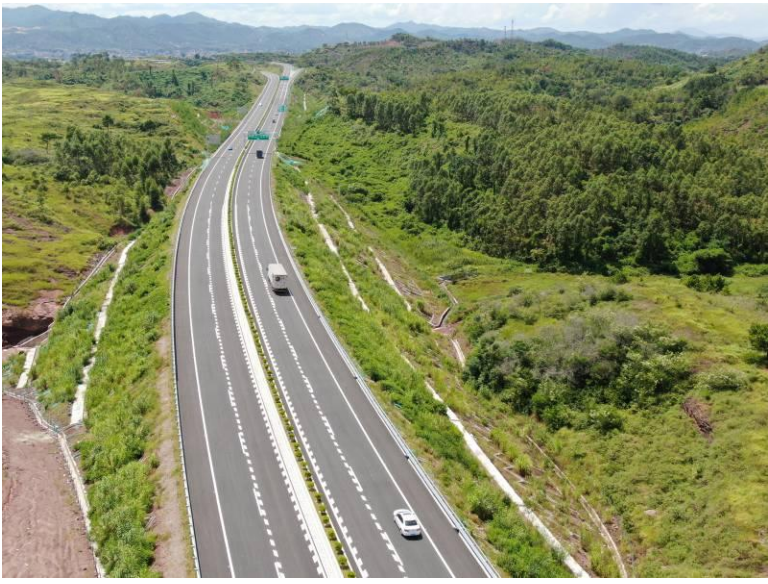
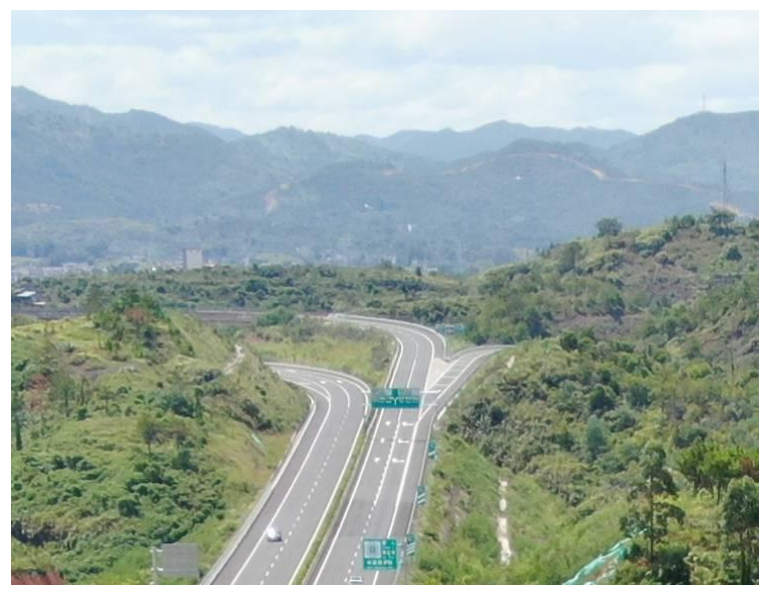
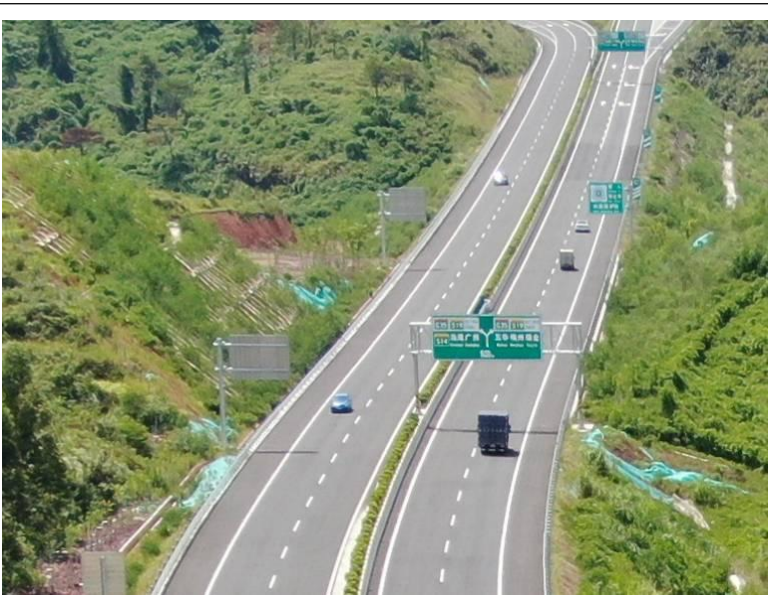
| | <p><b>监测位置：</b>华阁互通（X1标）</p> <p><b>现场情况：</b>挖、填方边坡已采用骨架植草护坡，并已用土工布覆盖，植被生长良好，已修建排水沟和急流槽，现场效果良好。</p> <p><b>建议措施：</b>养护已有的植被。</p> |

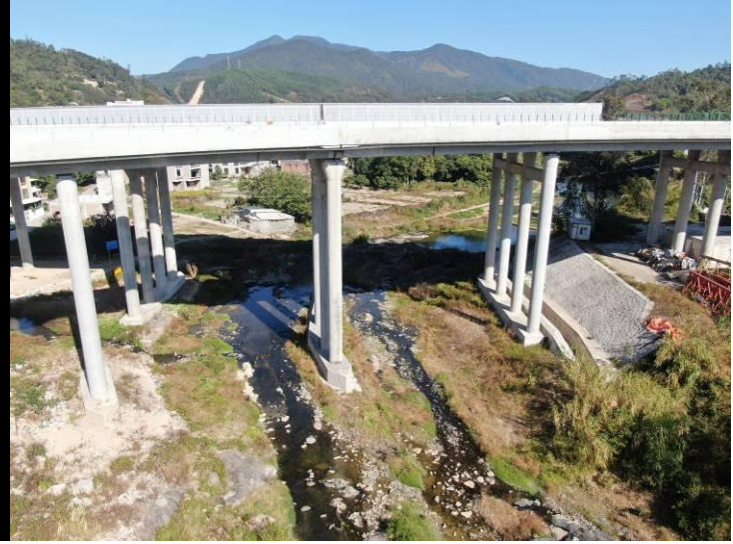
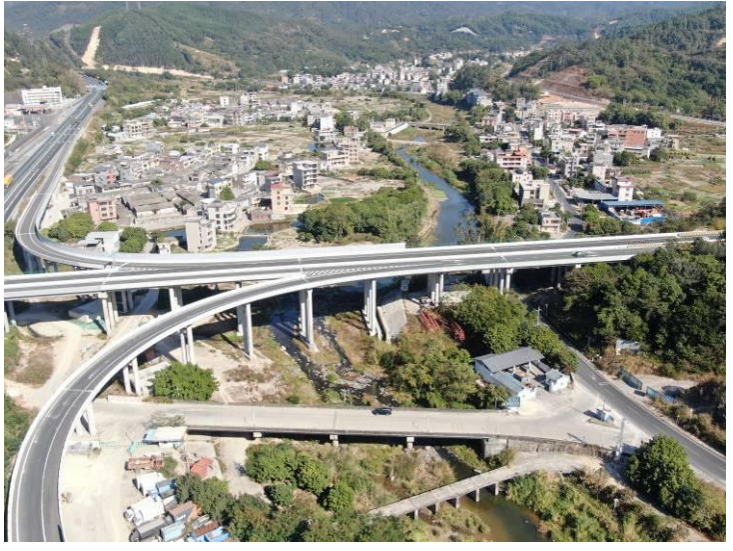
| 图片 | 说明 |
|---|---|
| | <p><b>监测位置：</b>北斗互通 A 匝道桥（TJ1 标）</p> <p><b>现场情况：</b>现场靠河道两侧边坡已修建浆砌石挡墙和排水措施，边坡和平台已撒播草籽绿化并用土工布覆盖，现场植被生长较好，效果较好。</p> <p><b>建议措施：</b>加强养护和管</p> |

| | <p>护。</p> |

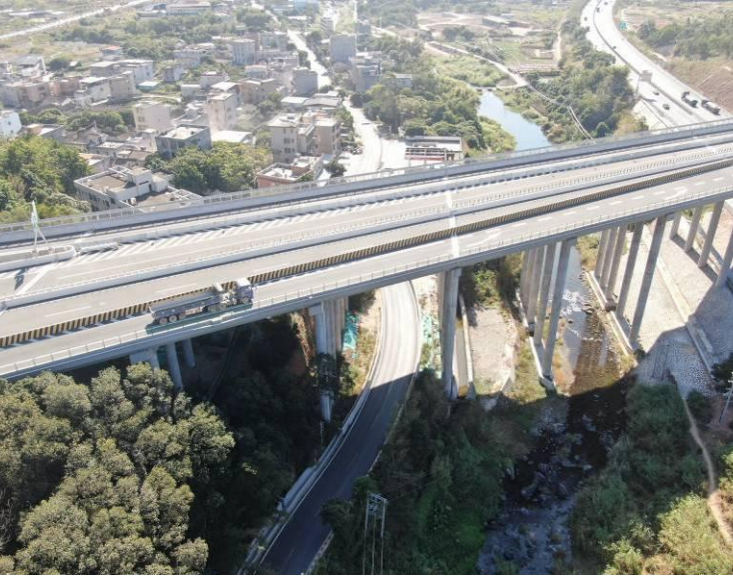
| | <p><b>监测位置：</b>北斗互通主线桥（TJ1 标）</p> <p><b>现场情况：</b>现场靠河道两侧边坡已修建浆砌石挡墙和排水措施，桥底平台已撒播草籽绿化并用土工布覆盖，效果良好。</p> <p><b>建议措施：</b>加强养护和管护。</p> |

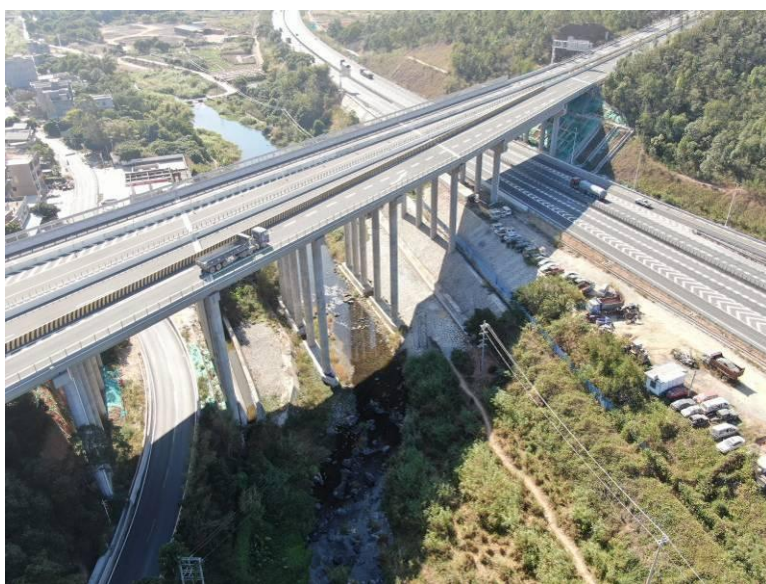
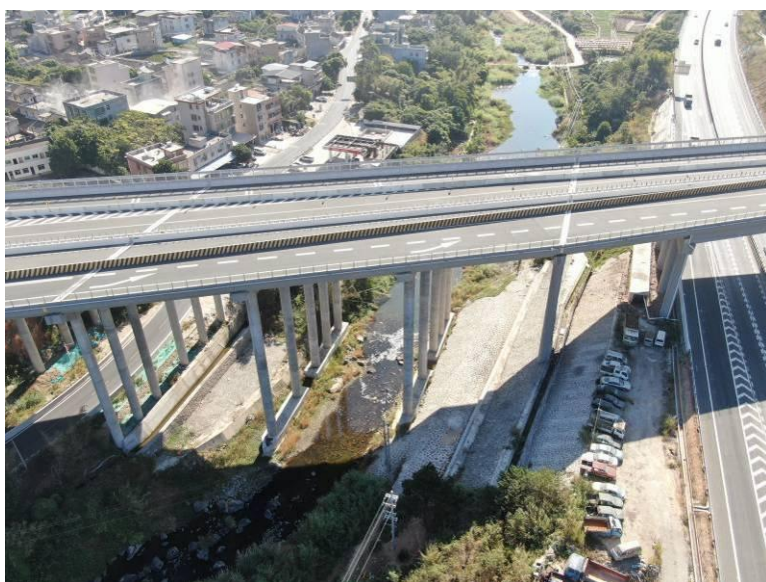
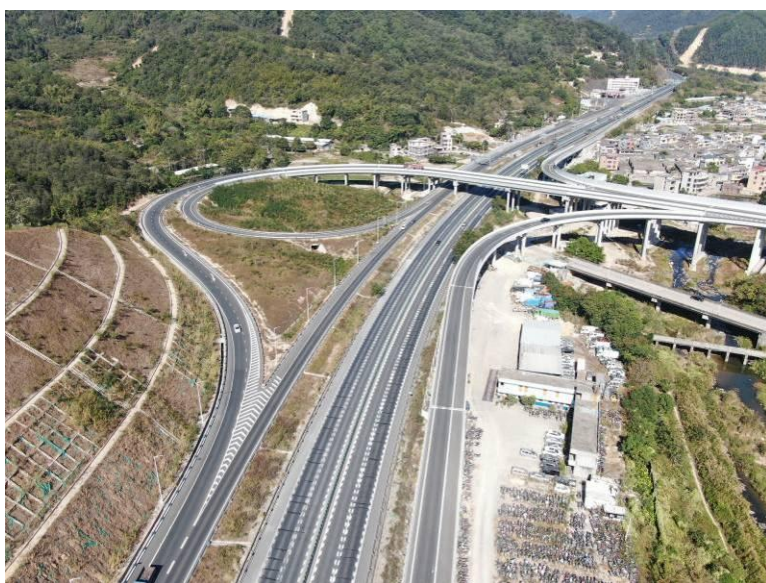
**监测位置：**北斗互通（TJ1标）

**现场情况：**汤西互通挖、填方边坡已采用三维植草和骨架植草护坡，并已用土工布覆盖，已修建永久排水沟、急流槽，现场效果良好。

**建议措施：**养护已有的植

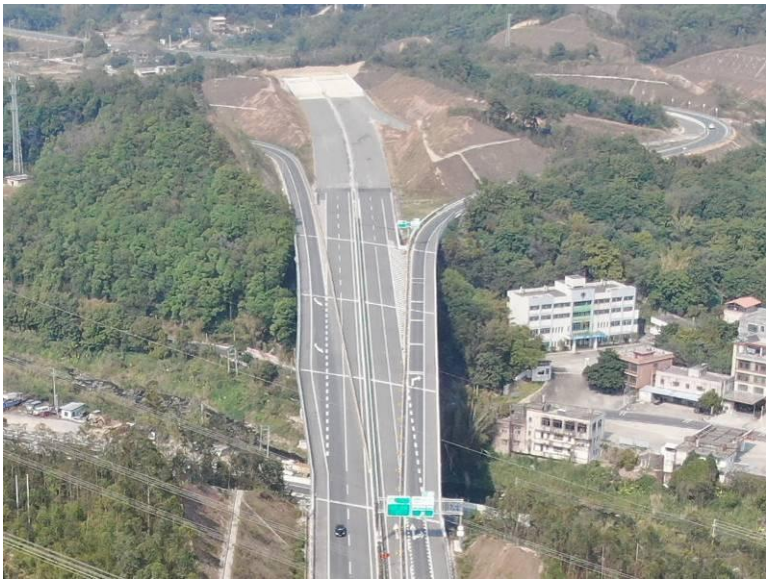
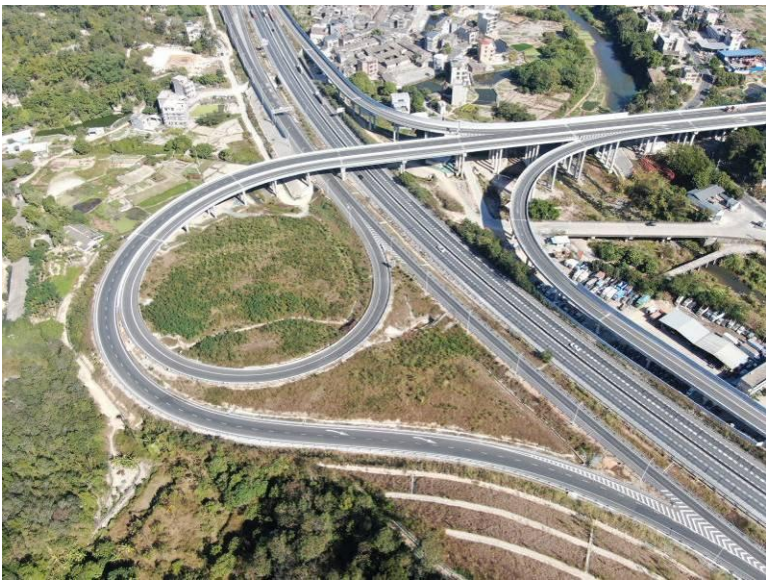
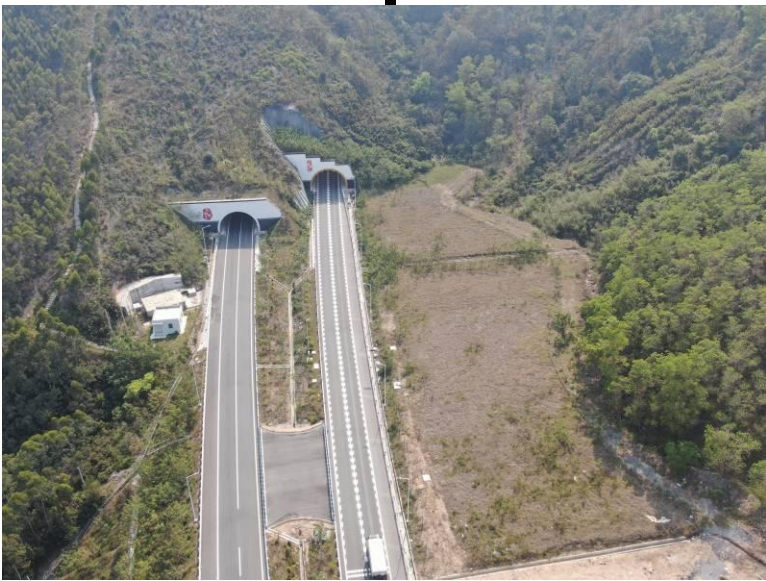
**监测位置：**K79+900 路基段（TJ1 标）

**现场情况：**填方边坡已采用骨架植草护坡，已修建排水沟和急流槽，绿化带已种植灌木和铺种草皮绿化，现场植被生长良好，效果良好。

**建议措施：**加强养护和管
