大(埔)丰(顺)(五)华高速公路丰顺至五华段

# 水土保持监测总结报告

建设单位: 广东省政府还贷高速公路管理中心

监测单位: 广东粤源工程咨询有限公司

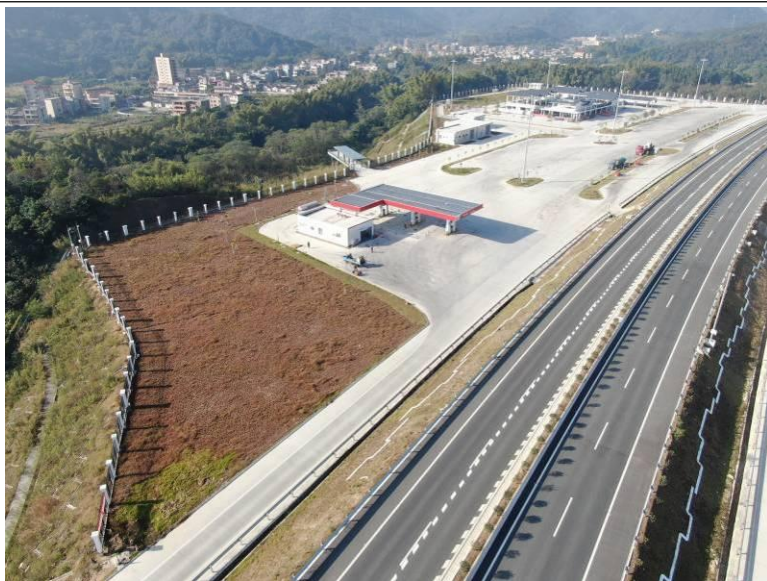
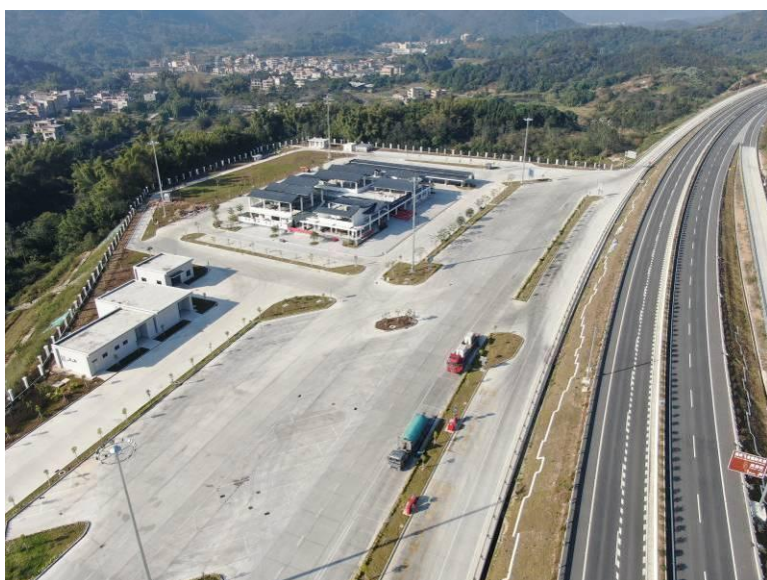
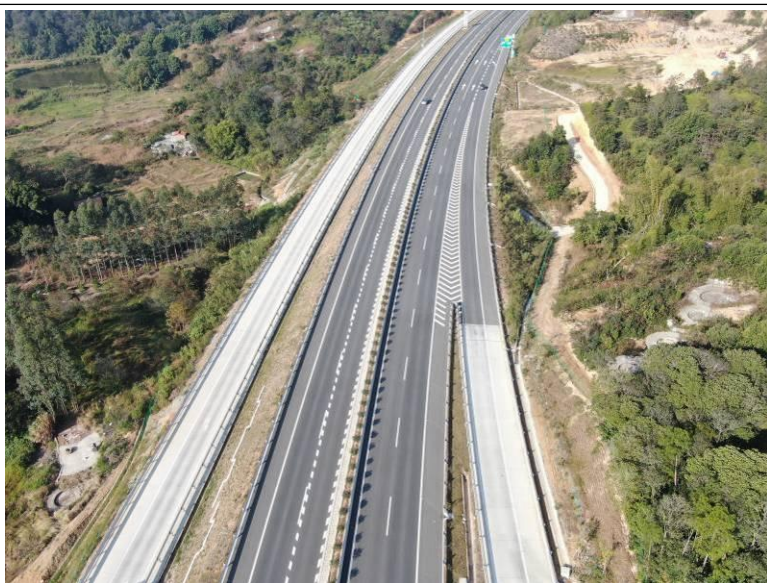
**监测位置：**K82+850 路基段（TJ2 标）

**现场情况：**挖、填方边坡已采用三维植草和骨架植草护坡，并用土工布覆盖，坡顶已修建截水沟，已修建永久排水沟、急流槽和沉淀池，绿化带已采用种植灌木绿化，现场植被生

长良好。  
**建议措施：**加强养护和管  
护。

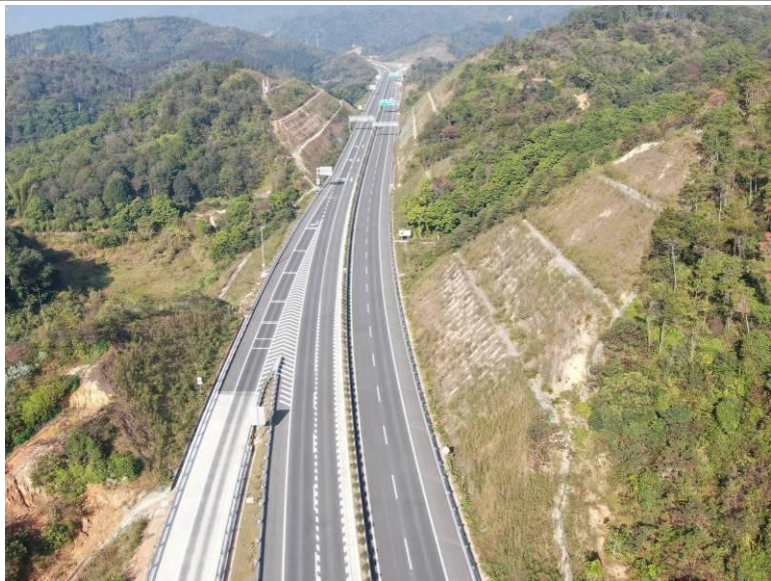
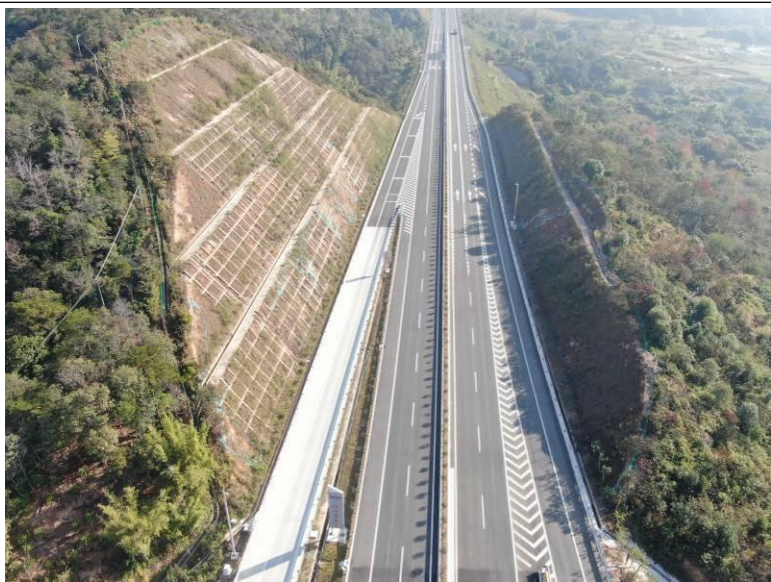
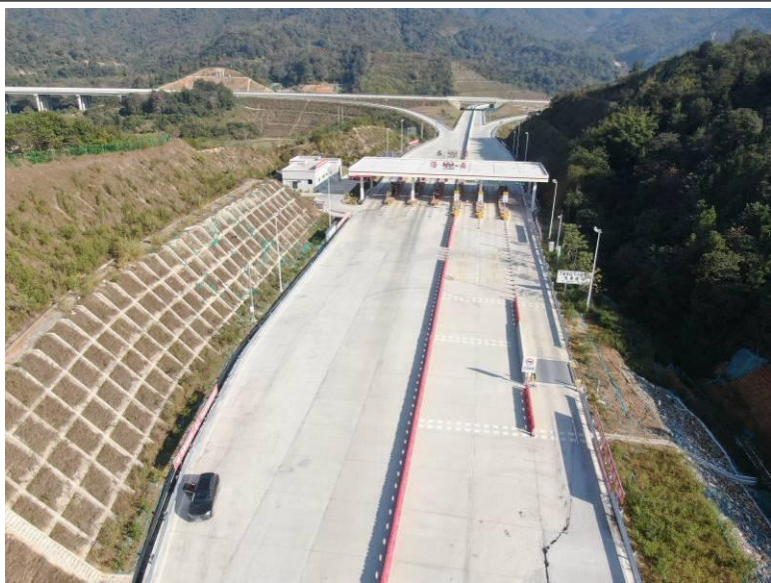
**监测位置：**汤西互通（TJ2  
标）  
**现场情况：**汤西互通挖、  
填方边坡已采用三维植草  
和骨架植草护坡，并已用  
土工布覆盖，已修建永久  
排水沟、急流槽和沉淀池，  
现场效果良好。  
**建议措施：**加强养护和管

护。

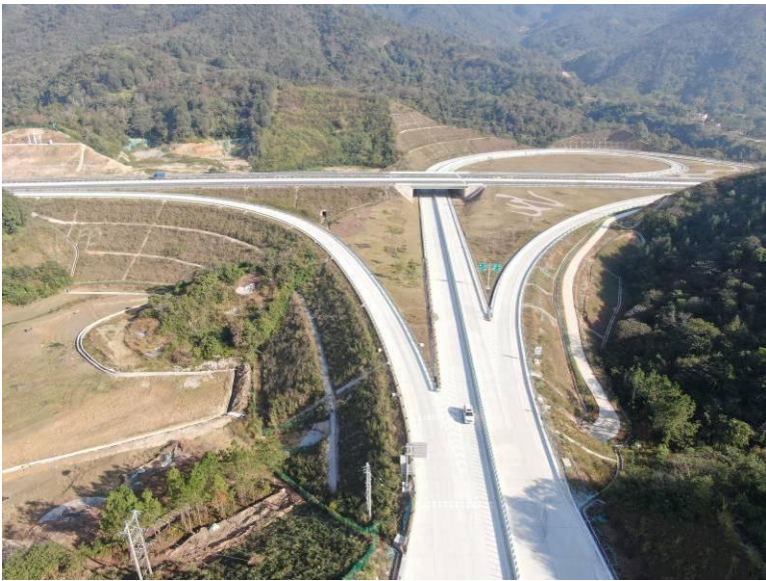
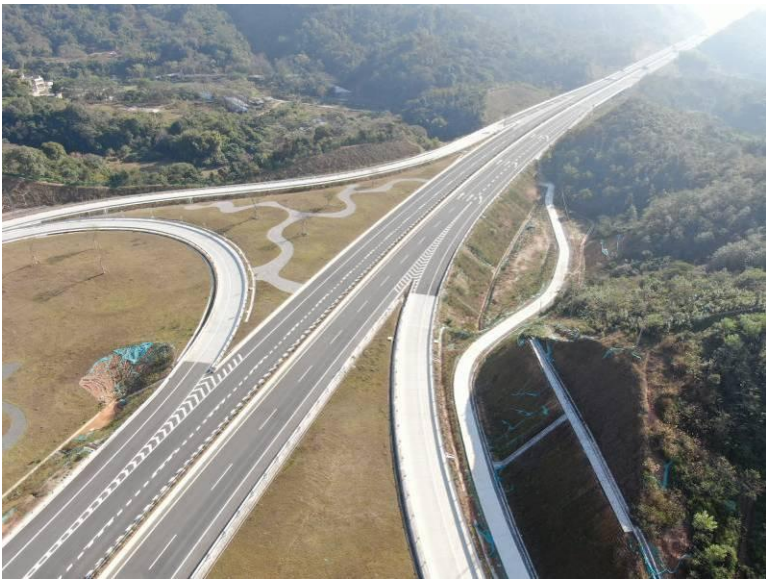
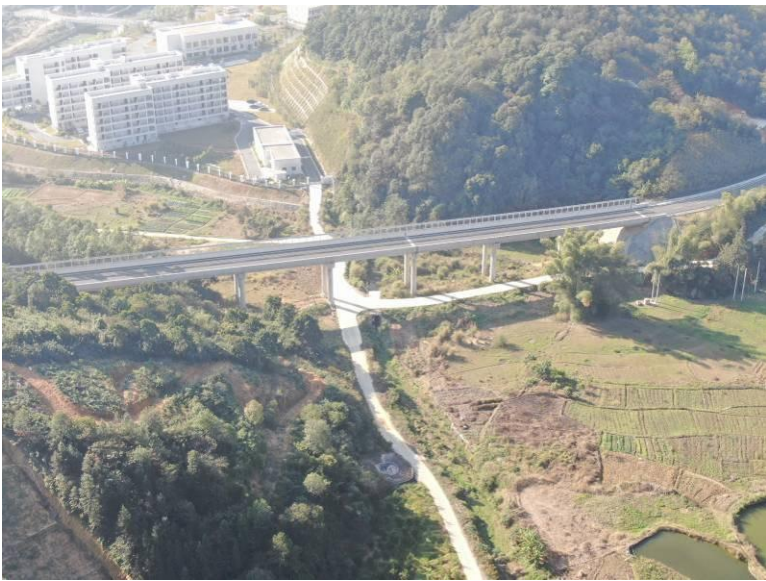
**监测位置：**汤西互通 A 匝  
道 2 号桥（TJ2 标）  
**现场情况：**现场桥底已平  
整，桥台已采用浆砌石护  
坡，桥底已修建排水沟，  
平台已撒播草籽绿化并用  
土工布覆盖，现场植被生  
长良好。  
**建议措施：**养护已有的植

物。

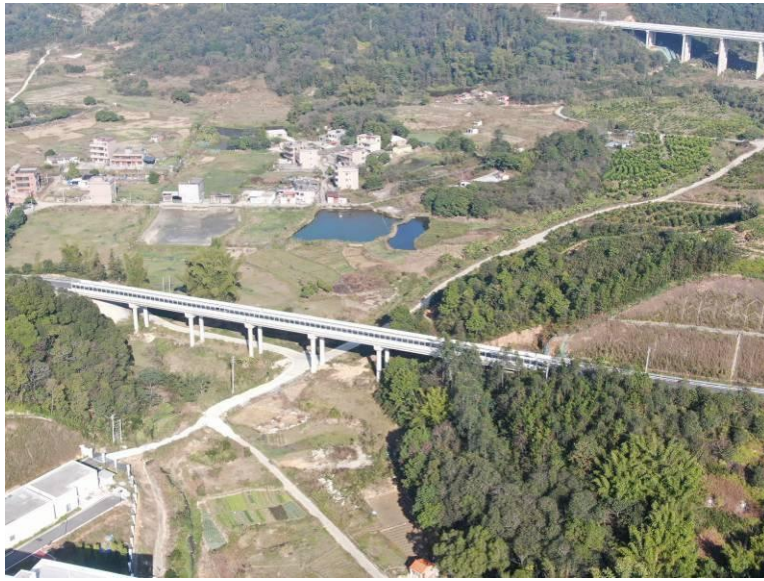
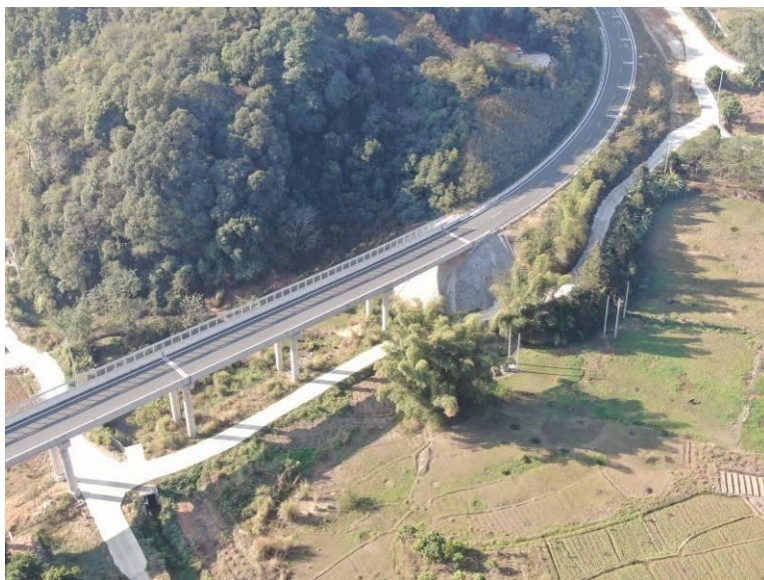
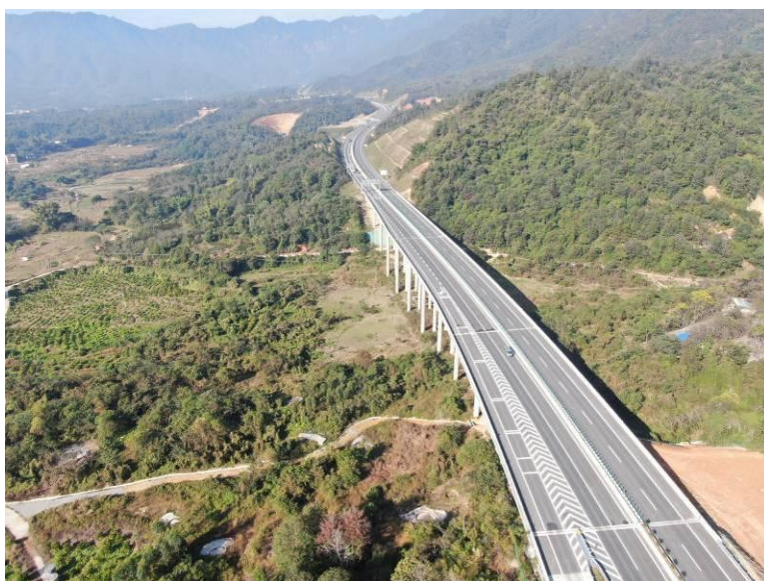
**监测位置：**汤西互通主线  
2#桥（TJ2 标）

**现场情况：**现场桥底已平整，桥台边坡已分级并采用框格植草护坡并用土工布覆盖，桥底已修建排水沟和沉淀池，平台已撒播草籽绿化，现场植被生长良好。

**建议措施：**加强养护和管  
护。

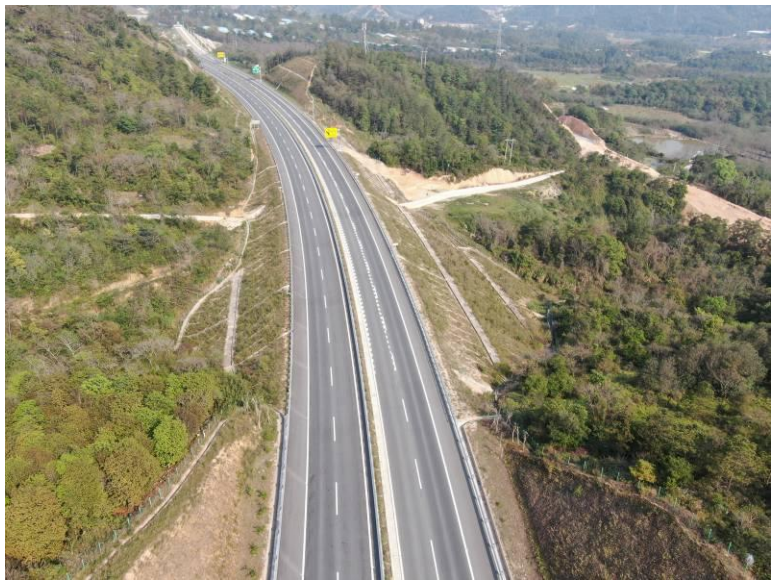
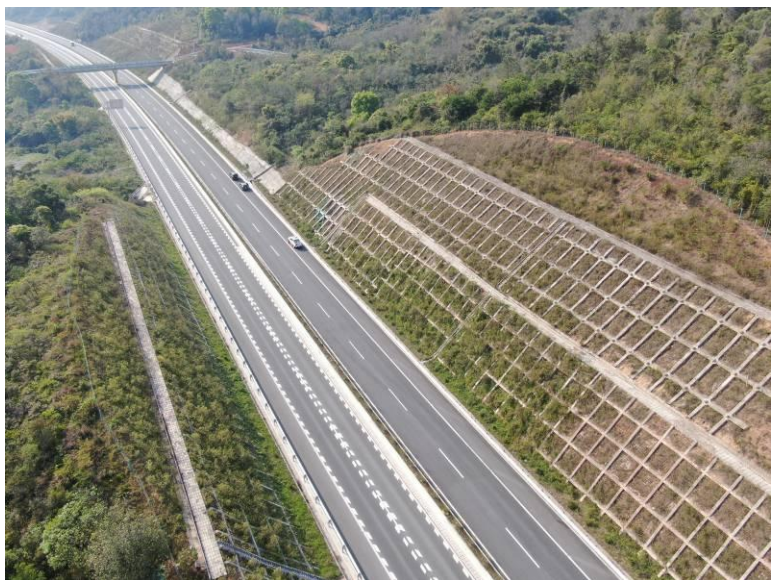
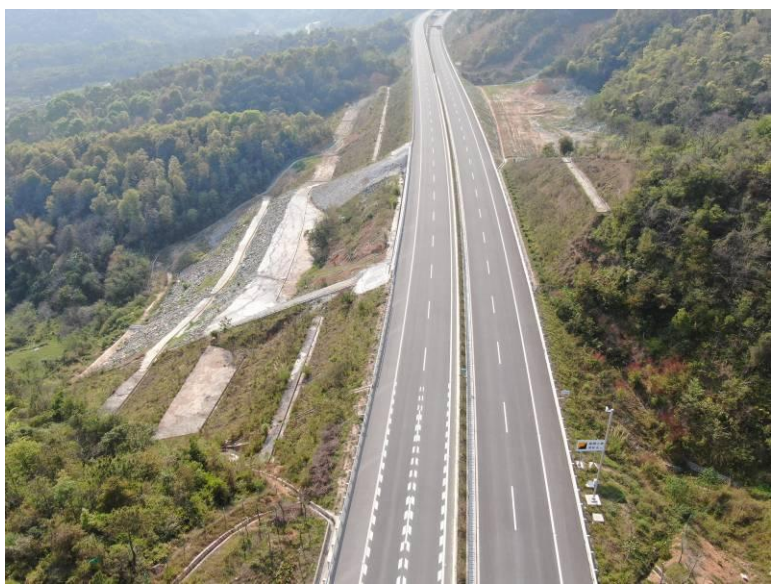
**监测位置：**K88+500 路基段（TJ2 标）

**现场情况：**现场挖、填方边坡已采用三维植草和骨架植草护坡，已修建截、排水沟、急流槽和沉淀池；现场植被生长良好。

**建议措施：**加强养护和管护。

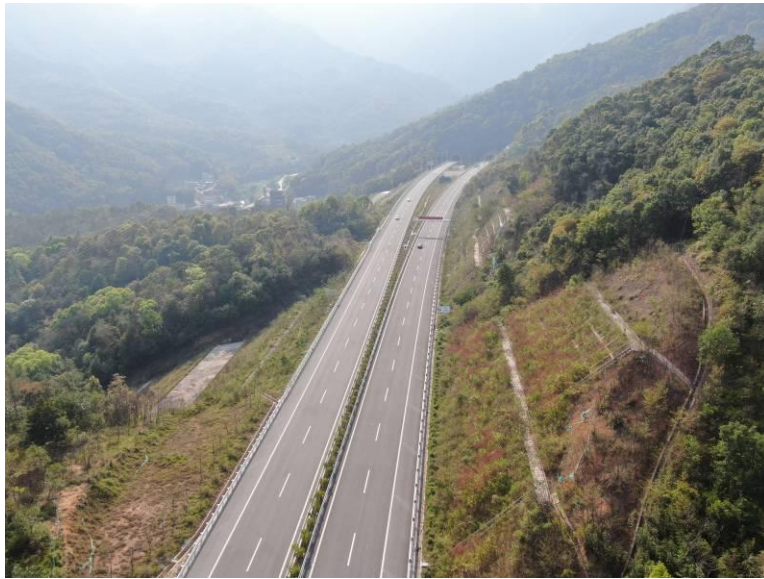
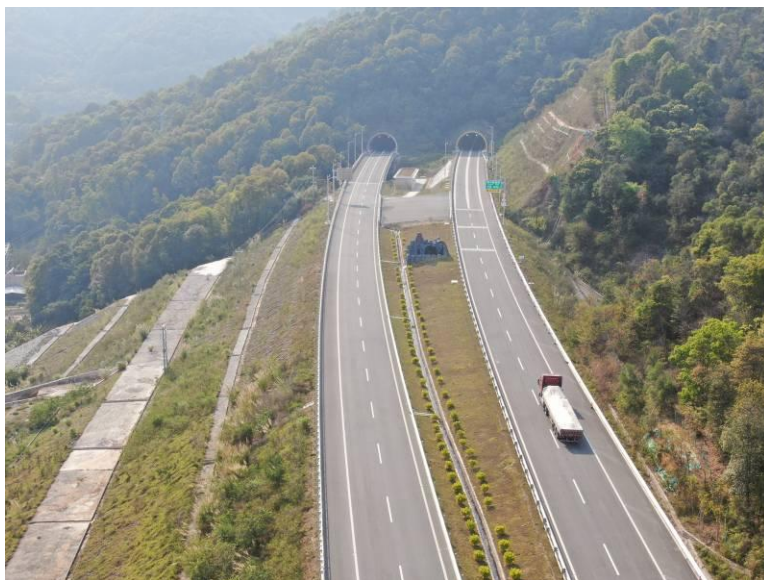
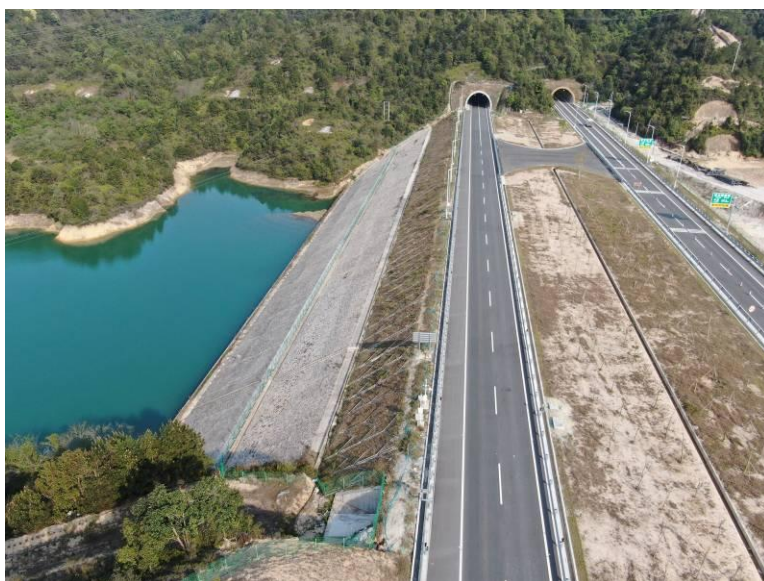
**监测位置：**鸿图嶂隧道出口路基段（TJ3 标）

**现场情况：**填方边坡已下方用浆砌石挡墙护坡，上边坡采用骨架植草护坡，并已用土工布覆盖，已修建急流槽和排水沟，现场植被生长良好，效果良好。

**建议措施：**养护已有的植

被，及时对植被成活率较低平台补种植被绿化。

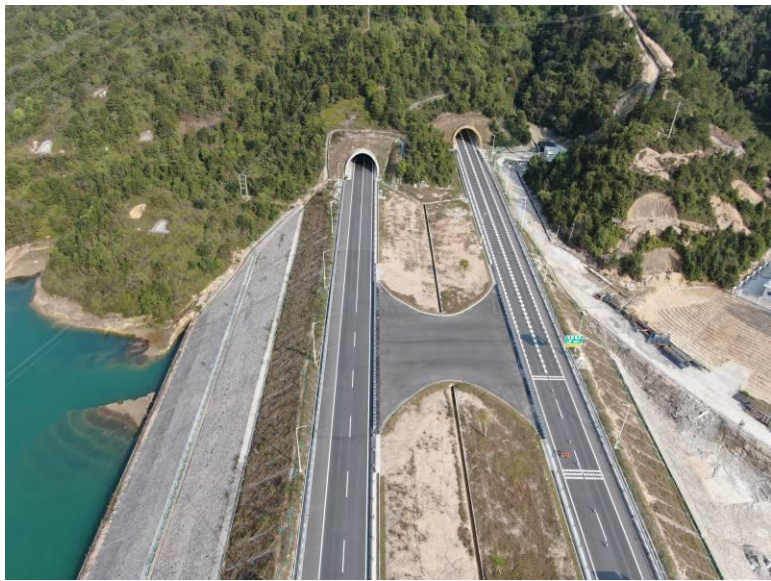
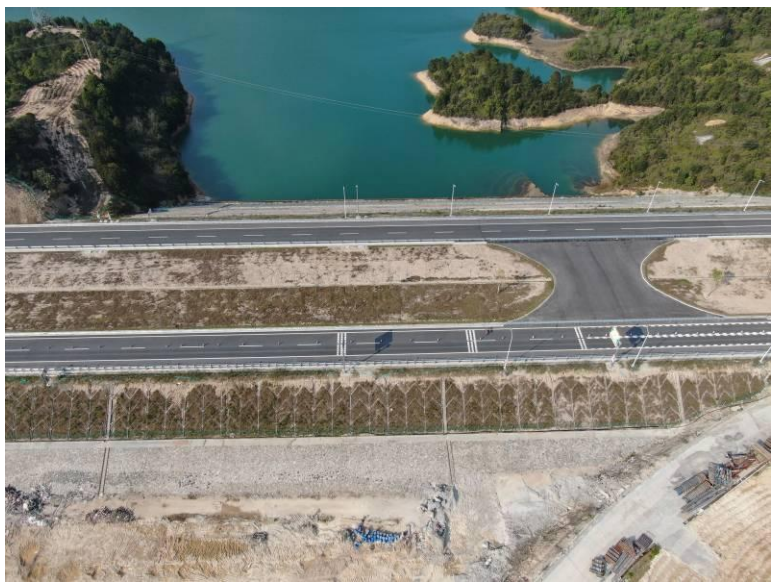
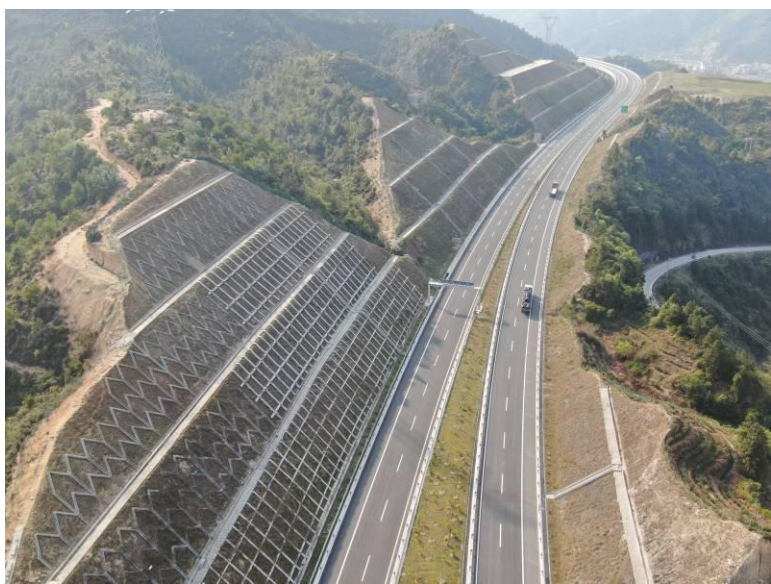
**监测位置：**K97+000 路基段（TJ3 标）  
**现场情况：**挖方边坡已采用三维植草和骨架植草护坡，绿化带已采用种植灌木绿化，已修建截、排水沟和急流槽，现场植被生长良好，效果良好。  
**建议措施：**加强养护和管

护。

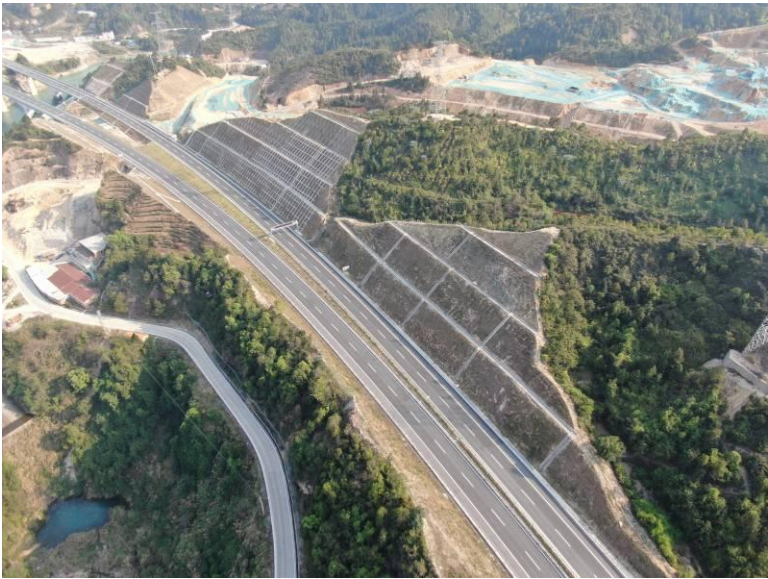
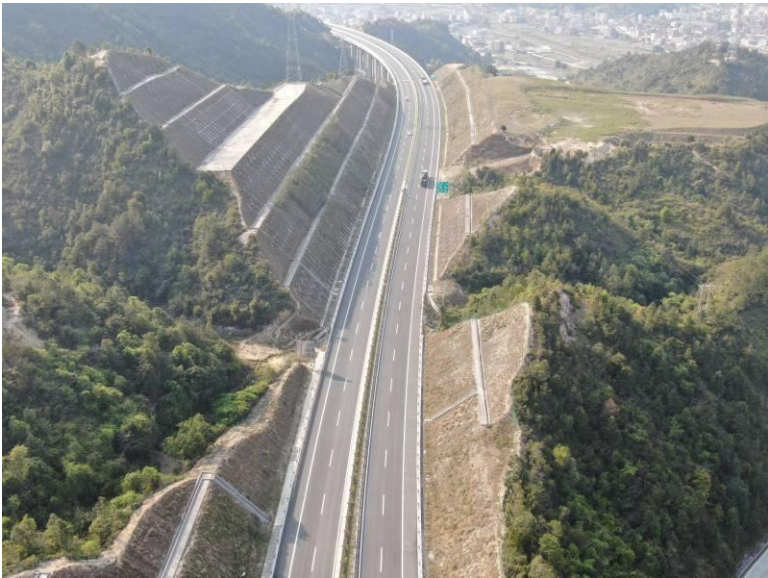
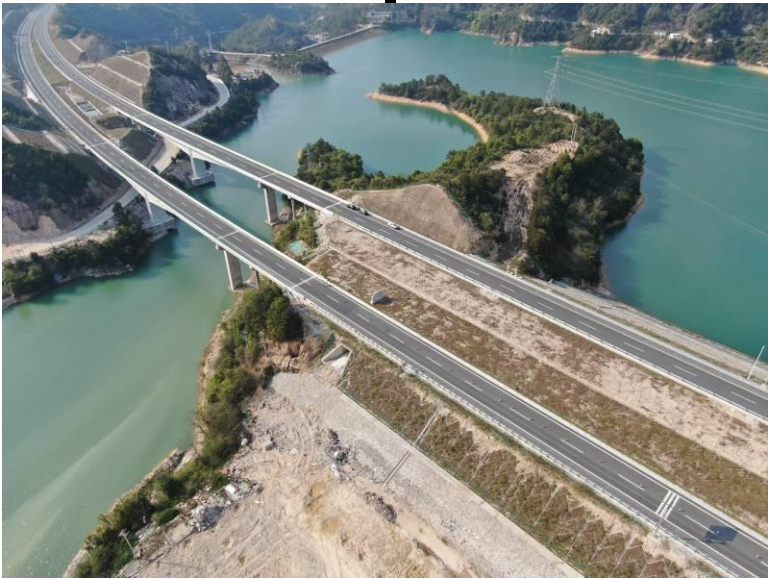
**监测位置：**三渡水库跨省道桥（TJ3 标）

**现场情况：**现场水库边两侧已采用三维网植草护坡和喷射混凝土护坡，并用土工布覆盖，现场植被生长良好。

**建议措施：**养护已有的植被。

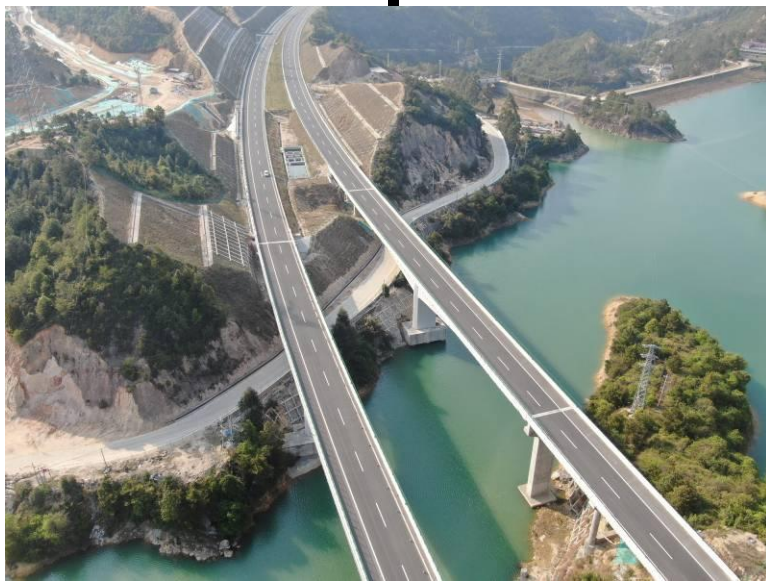
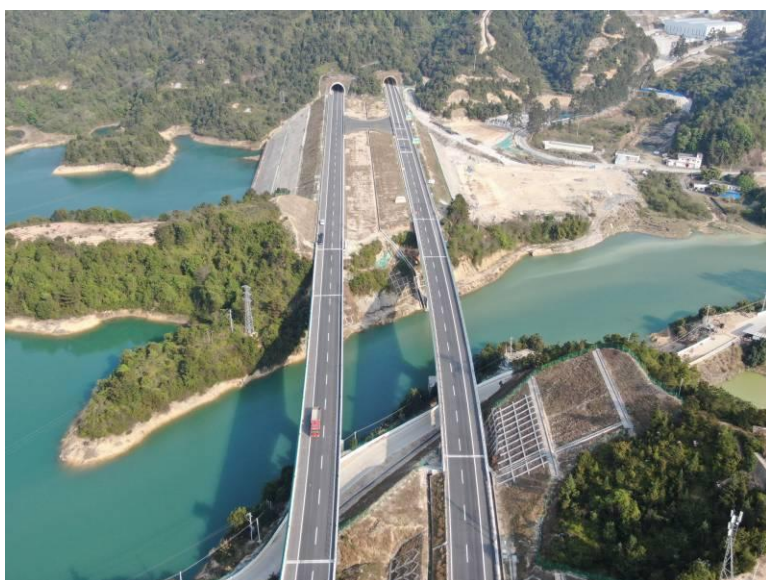
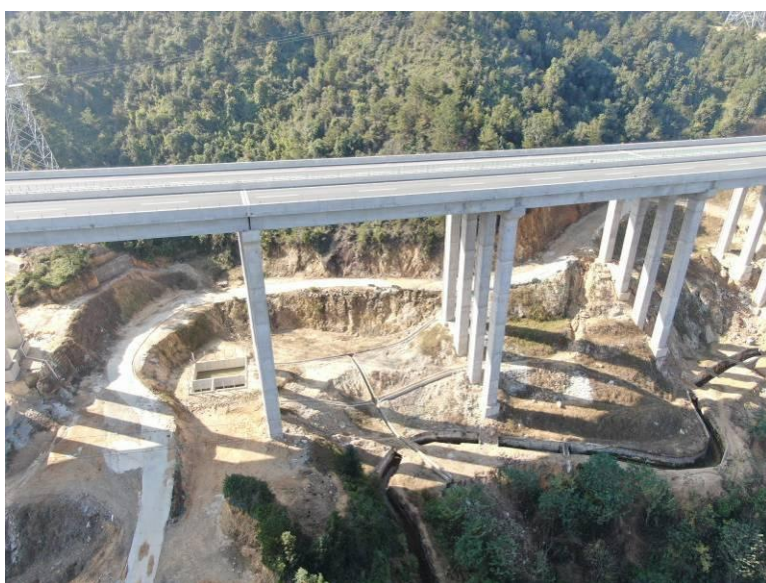
**监测位置：**张屋山 1#桥  
(TJ4 标)

**现场情况：**现场桥台边坡已采用三维植草护坡，已修建排水措施，桥底平台已采用撒播草籽绿化，现场植被生长中，还有部分边坡和平台植被成活率较低，存在一定水土流失现

象。

**建议措施：**加强养护和管护，及时对植被成活率较低边坡和平台补种植被绿化并用土工布覆盖，做好绿化和防护措施。

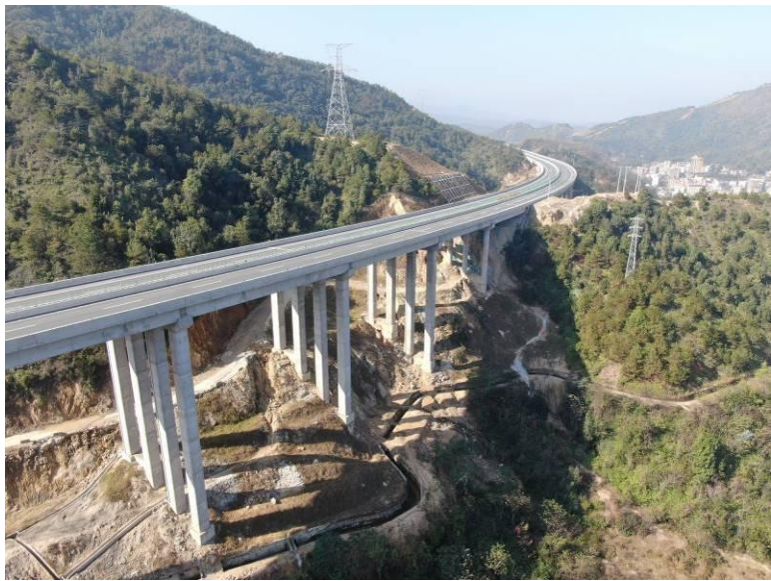
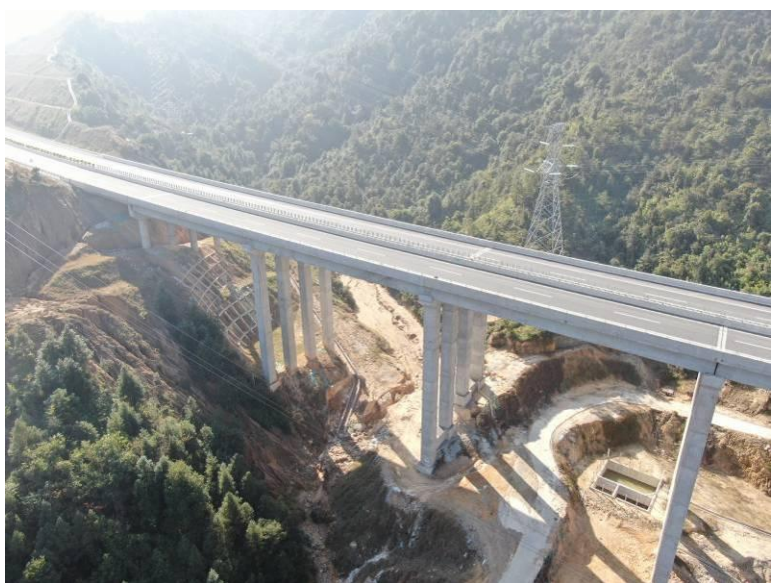
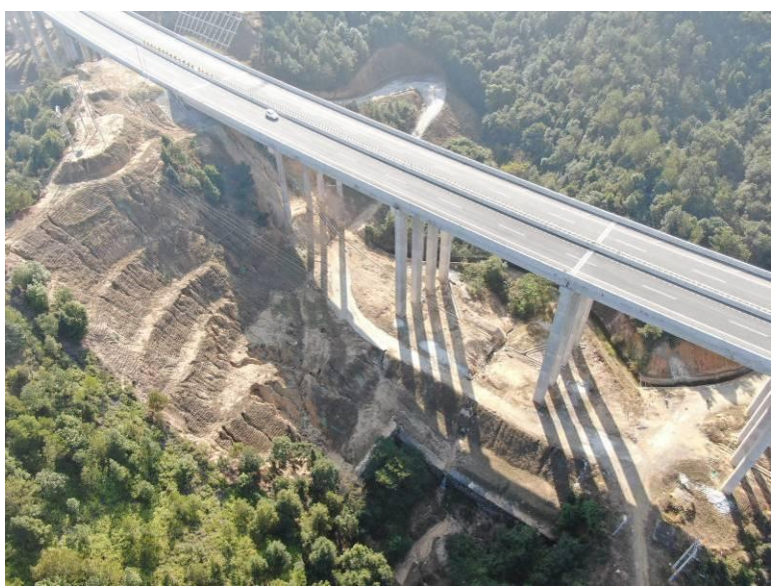
**监测位置：**张屋山 2#桥（TJ4 标）

**现场情况：**现场桥台边坡已采用三维植草护坡，已修建排水措施，桥底平台已采用撒播草籽绿化，并用土工布覆盖，现场植被生长中，还有部分边坡和平台植被成活率较低，存

在一定水土流失现象。  
**建议措施：**加强养护和管护，及时对植被成活率较低边坡和平台补种植被绿化并用土工布覆盖，做好绿化和防护措施。

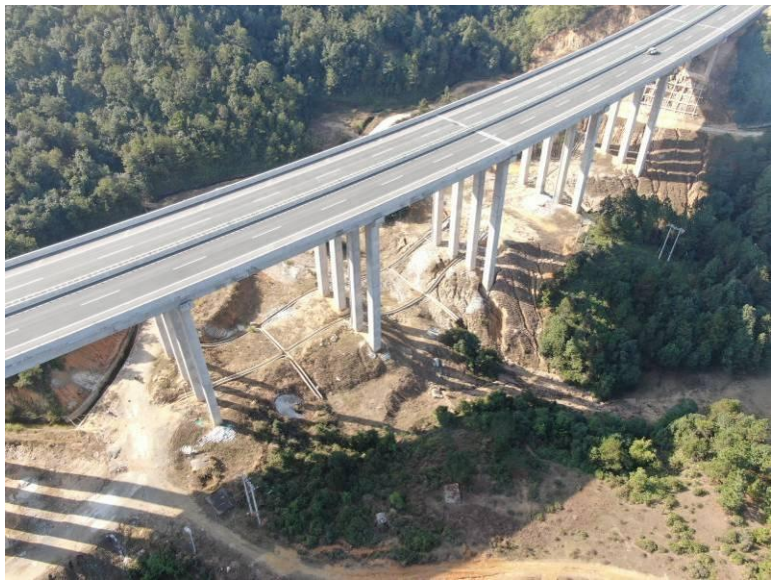
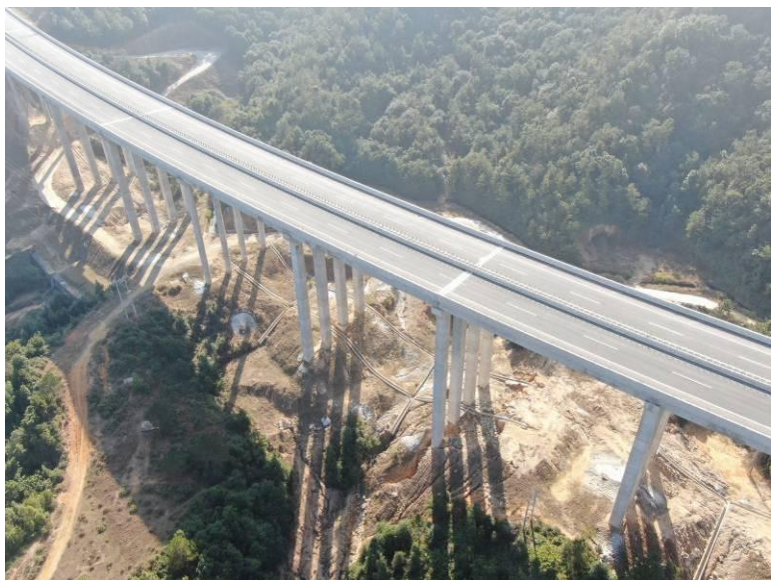
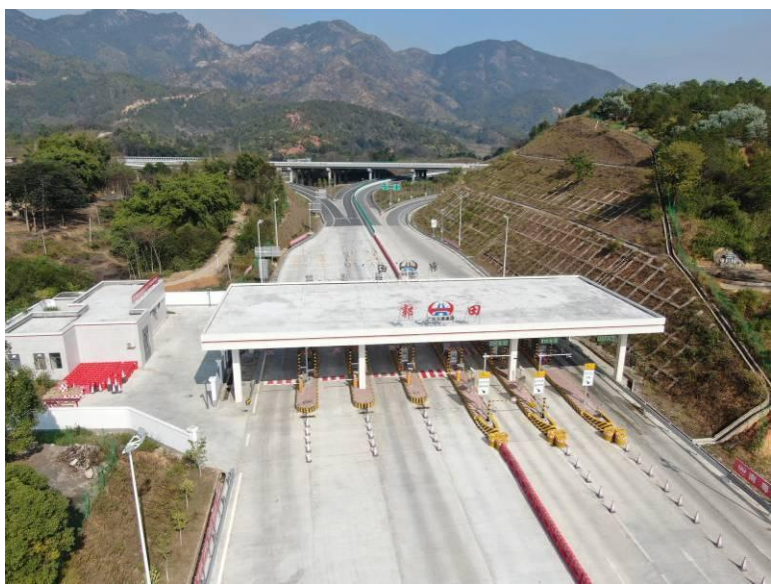
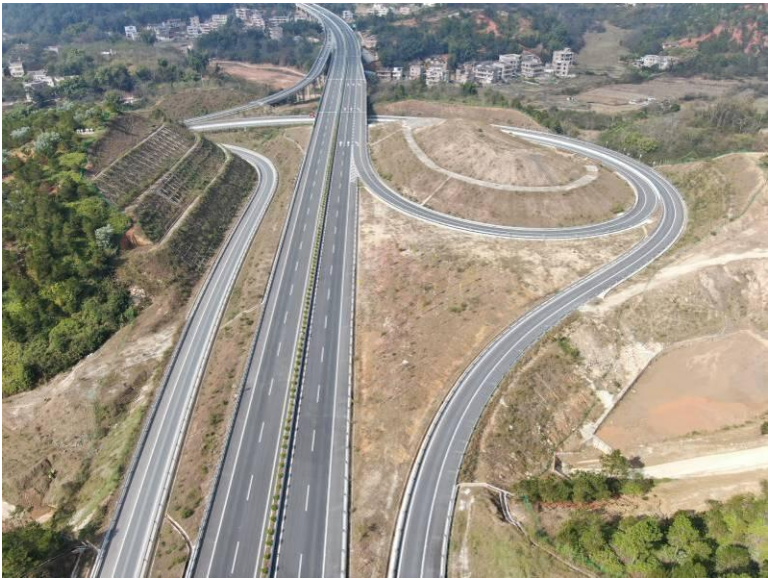
**监测位置：**郭田互通（TJ4标）  
**现场情况：**互通区域挖、填方边坡已采用骨架和三维植草护坡，并已用土工布覆盖，已修建排水沟和急流槽，现场植被生长良好，现场效果良好。  
**建议措施：**加强养护和管

| | <p>护。</p> |

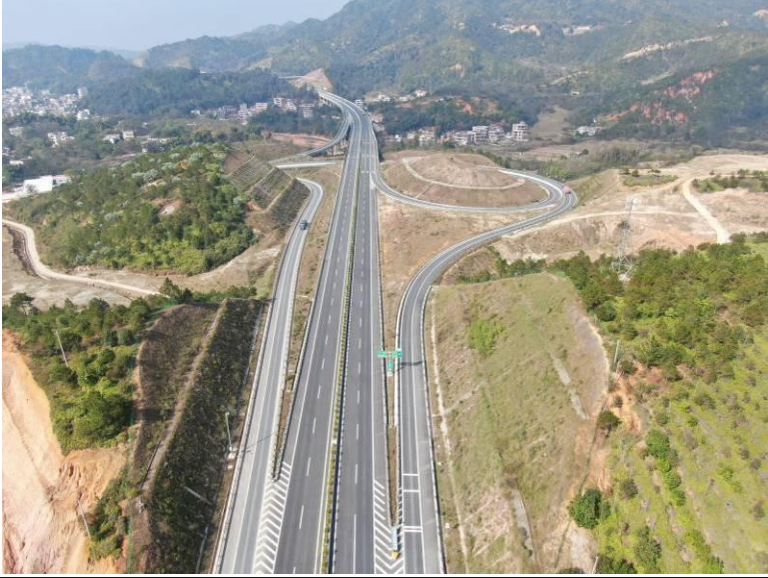
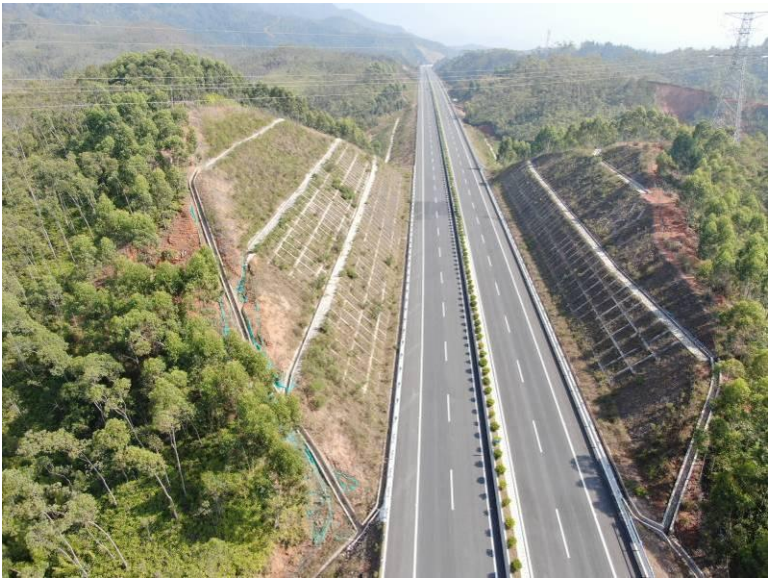
| | <p><b>监测位置：</b>K111+800 路基段（TJ5 标）</p> <p><b>现场情况：</b>挖、填方边坡已采用骨架和三维植草护坡，并已用土工布覆盖，已修建截水沟、排水沟和急流槽，现场植被生长良好，现场效果良好。</p> <p><b>建议措施：</b>加强养护和管</p> |

| | <p>护。</p> |

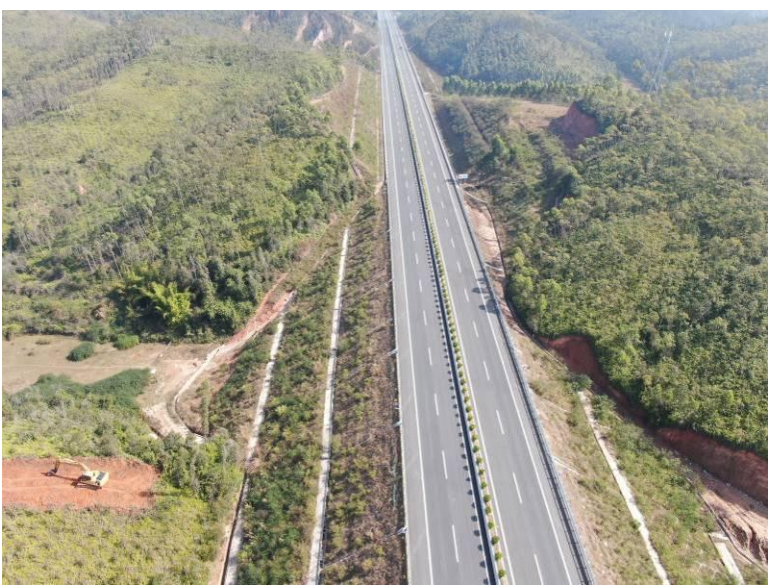
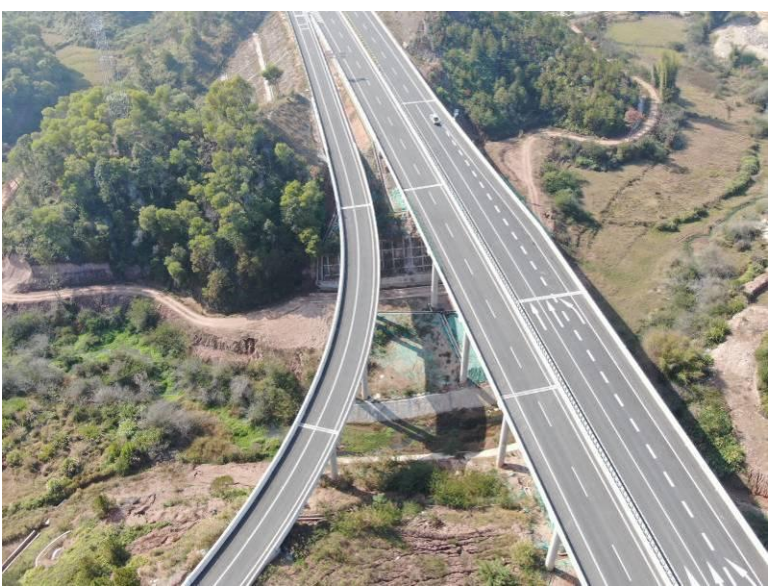
| | <p><b>监测位置：</b>联岭互通桥（TJ6 标）</p> <p><b>现场情况：</b>现场渠道两侧边坡已修建浆砌石挡墙，桥台边坡已采用三维植草护坡，已修建排水措施和沉淀池，已撒播草籽绿化并已用土工布覆盖，效果良好。</p> |

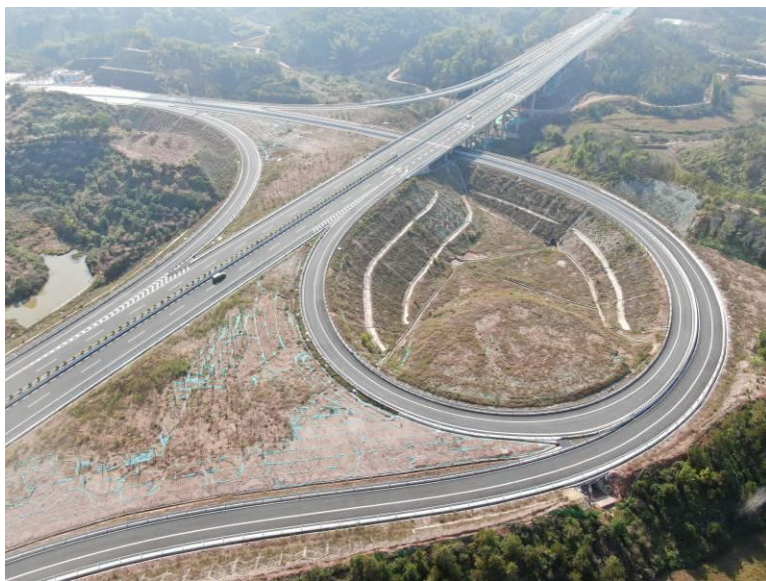
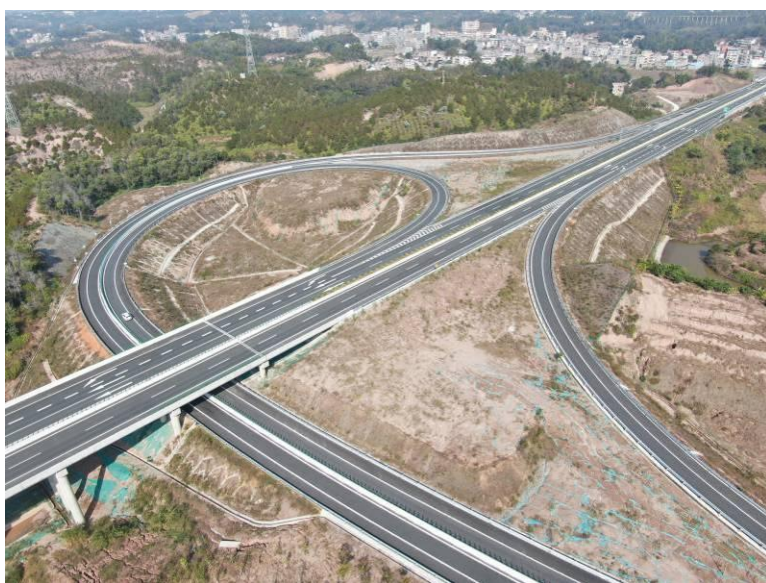
**监测位置：**联岭互通桥（TJ6 标）

**现场情况：**挖、填方边坡已采用骨架植草护坡，并已用土工布覆盖，已修建排水沟和急流槽，植被生长较好，现场效果良好；互通区域还有部分边坡和平台未绿化和覆盖，存在

水土流失隐患。

**建议措施：**养护已有的植被，及时对植被成活率较低和未绿化的边坡和平台补种植被绿化，减少边坡和平台裸露时间，减少水土流失。
